安全評估報告

送審單位	台灣電力公司
報告名稱	核一廠一號機 EOC-27 大修燃料水 棒連接桿斷開處理專案報告

行政院原子能會委員會

中華民國 104 年 6 月

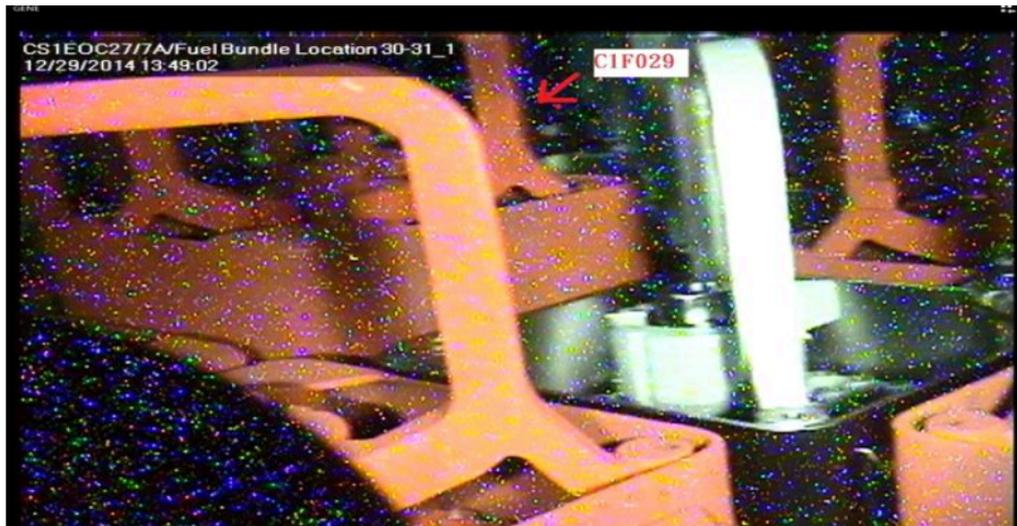
圖 2-1：C1F029 上繫板位置明顯高於相鄰燃料(摘錄自參考資料 1)

本章針對核一廠 1 號機第 27 次大修燃料挪移作業期間，燃料吊運過程中發現重量異常及其處理經過，以及原能會視察暨審查重點簡要說明如後。103 年 12 月 28 日核一廠 1 號機第 27 次大修第 19 天，電廠執行第二階段燃料挪移作業時，利用燃料吊車將燃料束 C1F029 由原爐心座標抓取上升過程中發現吊勾重量指示異常減輕警報，並依程序書進行檢查，經由水底攝影機發現該束燃料上繫板有異常抬升情形，由圖 2-1 可看出燃料 C1F029 上繫板位置高於相鄰燃料。

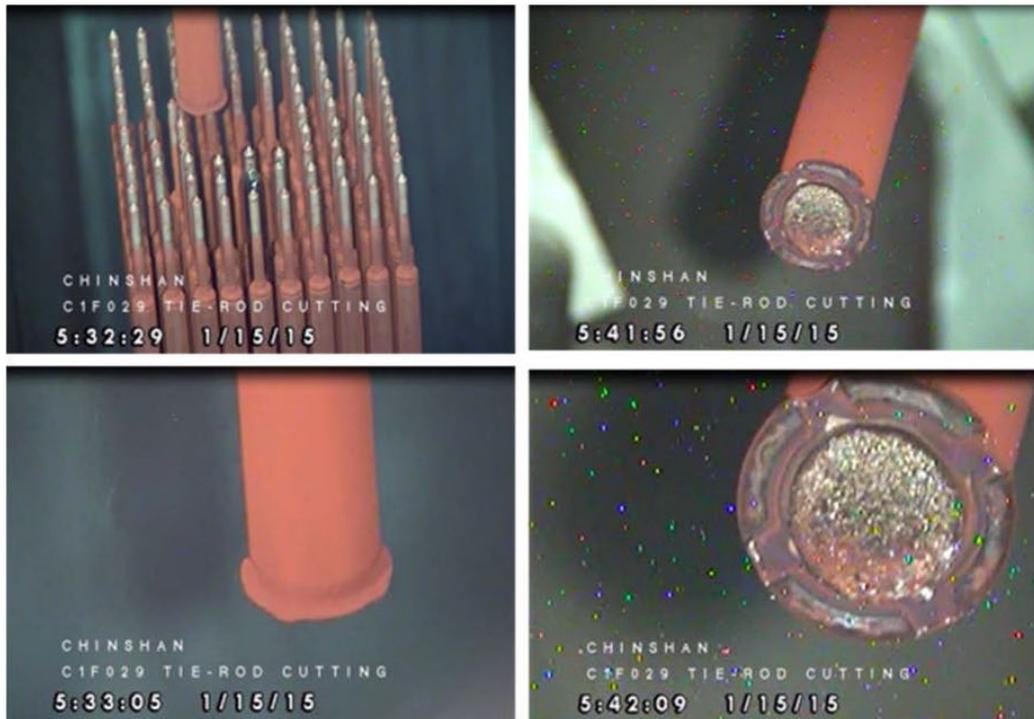
圖 2-2：燃料水棒連接桿斷開情形(摘錄自參考資料 1)

C1F029 檢修挪移作業於 1 月 11 日順利完成，後經檢查確認上繫板異常抬升之原因為該燃料束水棒連接桿斷開(如圖 2-2)所致。

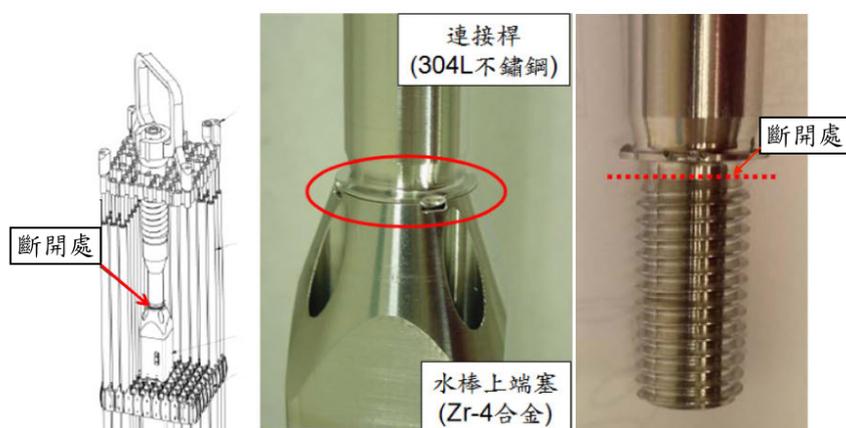
圖 4-1：水棒連接桿斷裂處相對位置(摘錄自參考資料 3)

本章目的在審查C1F029燃料水棒連接桿斷開之肇因分析評估結果。台電公司在確認該燃料束中之水棒連接桿斷開點(如圖4-1)後，即成立C1F029燃料水棒異常肇因小組追查肇因，調查國外類似案例，並查證燃料廠家之燃料製造過程品管文件。燃料廠家亦成立肇因小組追查肇因，經由破斷面熱室檢驗及相關肇因分析調查結果，認為本次連接桿斷開失效事件的起源是因為一個初始事件造成連接桿表面產生表面瑕疵。表面瑕疵產生之後，裂縫在非預期的應力及環境影響的促進下開始往連接桿內部成長。直到本次燃料吊運過程中，該燃料束還未離開爐心底部時，因燃料束本身重量已超過連接桿剩餘截面所能承受之負荷，此時發生最終斷開，造成燃料束荷重傳輸鍊(Load Chain)分離，無法再繼續進行該燃料吊運作業。

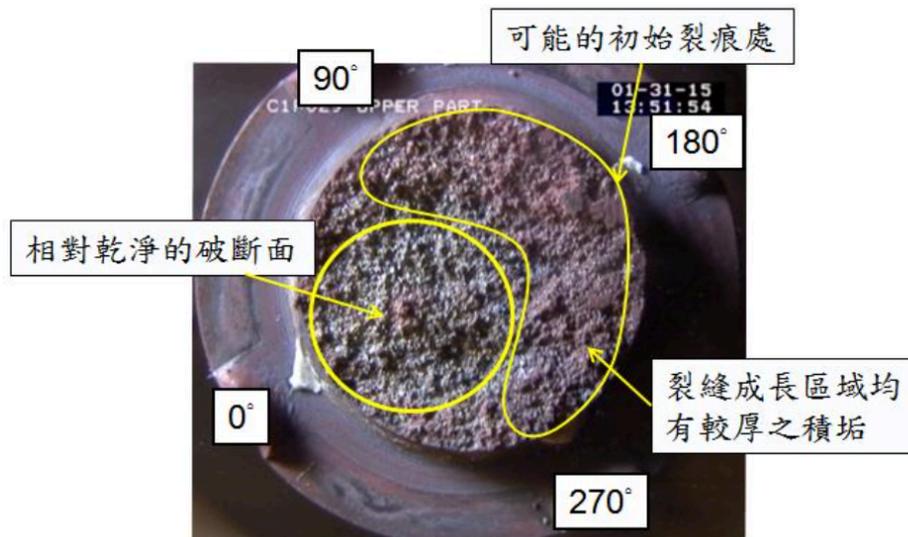
圖 4-3：上半截連接桿破斷面 (摘錄自參考資料 3)

除了從上述 5 個評估方向進行探討和調查外，並對斷開連接桿進行熱室檢驗，包含目視檢查(如圖 4-3)、掃描式電子顯微鏡(SEM)分析(如圖 4-4)、硬度量測、金相分析(如圖 4-5)、準直度量測、化學分析(如圖 4-6)等。另就水棒連接桿庫存組件，燃料廠家進行相關驗證測試，包含材料檢驗、硬度量測、金相分析(如圖 4-7)、殘留應力量測、衝

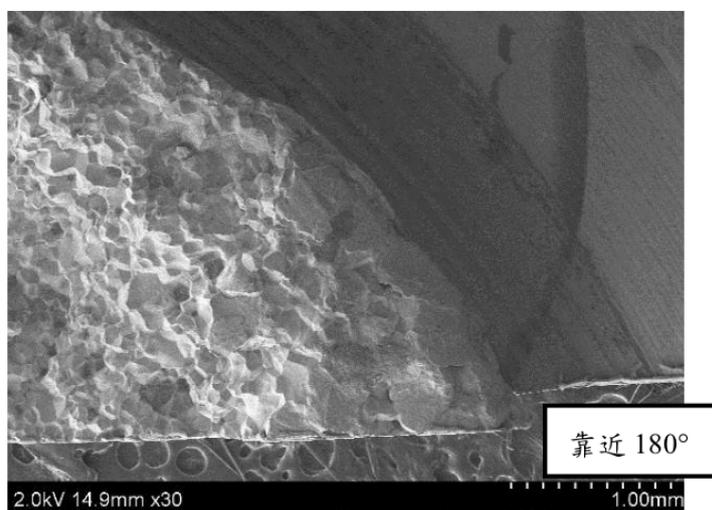
圖 4-4：破斷面之沿晶破裂特徵(摘錄自參考資料 3)

e. 大多數裂紋是沿晶破裂(主要及二次),包括沿著雙晶界成長的。

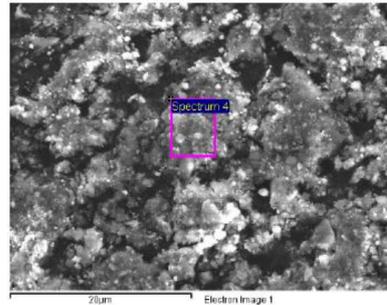
圖 4-6：破斷面靠近 180°位置的白色物質 EDX 分析 (摘錄自參考資料 3)

台電公司答覆說明，對 180°位置的白色物質進行電子能量損失譜(EDX)分析，顯示有較高的鐵、矽、鋁、鉻和氧化物的訊號；而 270°位置的白色物質，則有較高的鐵、矽和氧化物訊號，在先前的分析結果顯示看到鉛，台電公司澄清此為假訊號造成的誤判，因為鉛的 EDX 訊號與其他常見物質的訊號在較低能譜處會有重疊處，故分析結果顯示白色物質並不含鉛。根據核一廠一號機的運轉水質狀況，此為預期中的且沒有異常的現象。白色物質的沉積量多寡與水流有關，此現象與典型的積垢在燃料束上沉積狀況不同。白色物質可能由積垢、腐蝕產物或爐水冷卻系統中的可溶物質所形成，由許多不同的物質共同組成，造成 EDX 分析結果差異較大。經檢視相關的熱流條件後，在連接桿處可能會產生由 γ 加熱效果所造成的沸騰現象(註：較易造成白色物質沉積)。白色物質中有明顯的矽含量，在製程上使用的清洗液或潤滑劑並不含矽，因此矽的來源可能是自爐心冷卻系統。然而，目前為止白色物質與裂縫起始並無關聯性，且連接桿上之白色物質並不會產生額外裂痕成長所需之應力。

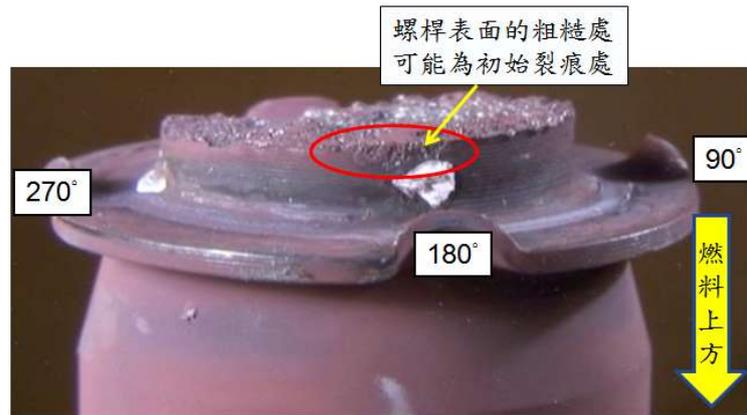
圖 4-9：水棒連接桿破斷面 180°位置的目視檢查照片(摘錄自參考資料 3)

- a. 在 C1F029 燃料斷開連接桿在 180 度位置的無螺紋區域發現有表面瑕疵(如圖 4-9、圖 4-10)。

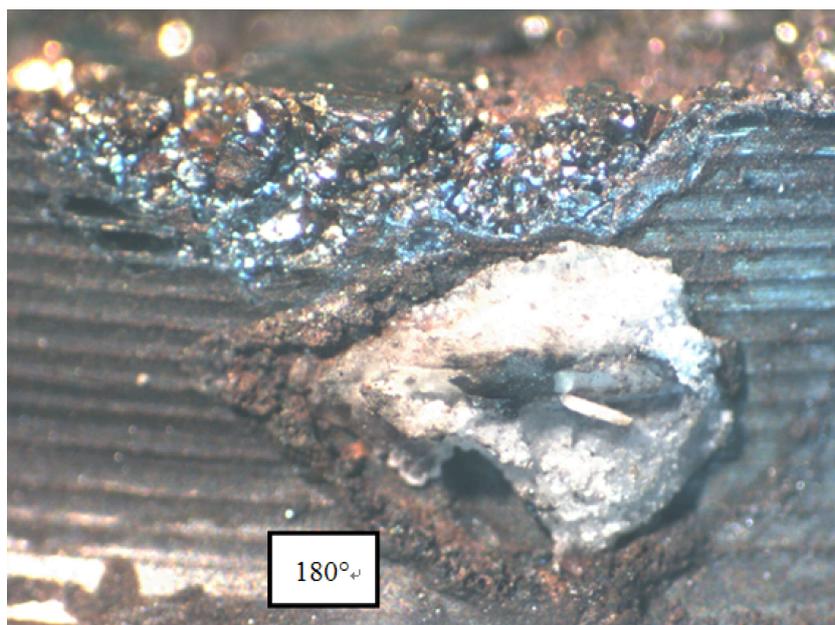
圖 4-12： 180° 位置的表面瑕疵與白色物質(摘錄自參考資料 3)

台電公司答覆說明連接桿破斷面試片以檸檬酸進行清洗，移除試片上的積垢、腐蝕物和沉積物後，針對靠近 180° 位置進行詳細檢驗，結果顯示表面瑕疵的來源是由於連接桿內的金屬或非金屬夾雜物在機械加工後導致其曝露所形成，如圖 4-12 和圖 4-13。在連接桿表面有很多機械加工的痕跡通過此表面瑕疵處，如圖 4-14 的紅圈處，表面瑕疵處可能引發後續孔蝕現象，並導致穿晶裂紋的產生，如圖 4-15 的紅色箭頭所指處。

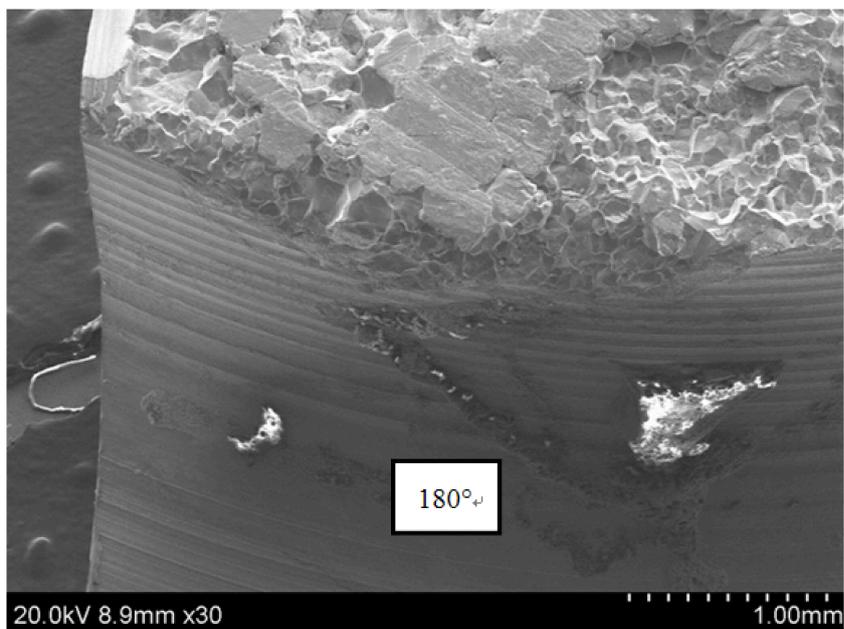
圖 4-13：180° 位置的表面瑕疵 SEM 分析(白色物質已移除)(摘錄自參考資料 3)

審查委員提出再審查意見，針對圖 4-13 中白色雜質清洗後邊緣地方疑似有凹陷的缺陷痕跡，如為凹陷，則有可能是雜質引起的腐蝕之痕跡，建議觀察其他幾個位置的白色雜質沉積，看看其邊緣是否有類似的痕跡，如腐蝕痕跡只在 180° 位置出現，則可能代表其出現除表面夾雜物外，尚起碼需此外來沉積物配合才能導致破壞的起始，單獨白色沉積物或夾雜物，均不足以構成裂縫的起始。

台電公司再提出答覆說明，在連接桿上的 0°/180°/270° 共 3 個位置有出現白色物質。在這 3 個位置上，只有 180° 的位置在靠近破斷面的位置有較粗糙的表面。白色物質的輪廓外圍並沒有發現腐蝕孔洞，輪廓外圍的三角形是凸出於連接桿表面，可能是由於檸檬酸洗的時間不足，無法移除全部的白色物質。在檸檬酸清洗過後，移除了大部份的白色物質，在其底下並未發現有腐蝕的狀況，基於此資訊，不認為白色物質會導致裂縫的起始。

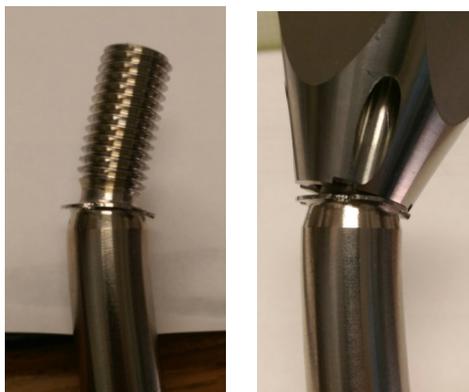
圖 4-16：荷重傳輸鍊的側向負荷測試結果(摘錄自參考資料 3)

台電公司答覆說明，燃料廠家進行荷重傳輸鍊的側向負荷測試結果顯示無螺紋區域及連接桿底部會嚴重地彎曲，如圖 4-16，連接桿彎曲之後進行 PT 檢測，檢測結果顯示在無螺紋區域及壓接凸緣並沒有裂痕。在燃料廠家的製造過程中，即使發生處理不當的狀況，也不會在連接桿上產生裂縫。螺牙連接處之偏移的壓縮測試結果顯示，當負荷上升至 1800 磅時，上繫板、連接桿的組件皆未發生塑性變形。負荷測試完成後進行 PT 檢測，並未顯示在連接桿無螺紋區域有產生裂紋。

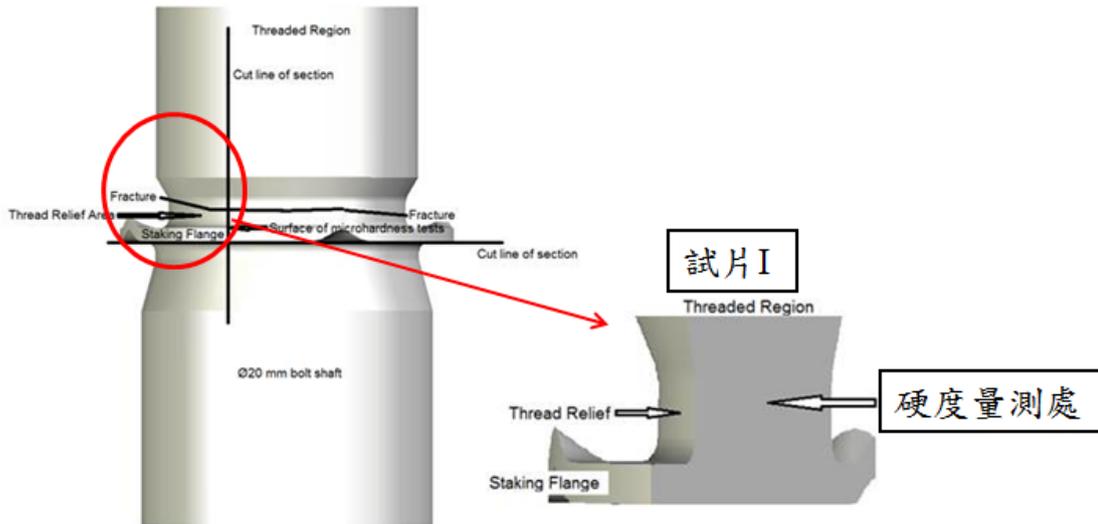
圖 4-19：針對斷開連接桿執行微硬度測試位置(試片 I)，如黑色箭頭所指(摘錄自參考資料 3)

而本次斷開連接桿之硬度測試位置如圖 4-19，測試結果為 302~351 HV0.5。

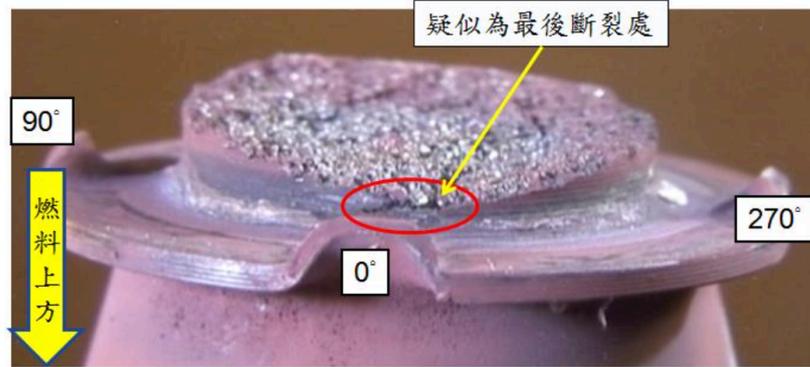
圖 4-25：水棒連接桿破斷面 0°位置的照片(摘錄自參考資料 3)

- (9) 肇因分析報告圖 19 在連接桿螺栓 0 度側面有一裂縫(如圖 4-25),要求台電公司澄清是否可能是初始裂縫的分支之一。
(審查意見 II-20)

台電公司答覆說明，當主裂縫成長超出 70-80%連接桿直徑時，irradiation growth induced load 在殘餘的幾何形狀所造成的局部區域應力遠高於連接桿之降伏應力，使得圖中 0 度位置之二次裂縫較易在殘留表面開始成長。因幾何形狀變化，未斷殘餘區域應力分佈較為複雜，應力方向及分佈會有所改變，導致二次表面裂縫往不同方向成長。由於此裂縫起始時間較晚，所以裂縫成長大約只達 1.6mm 長左右。

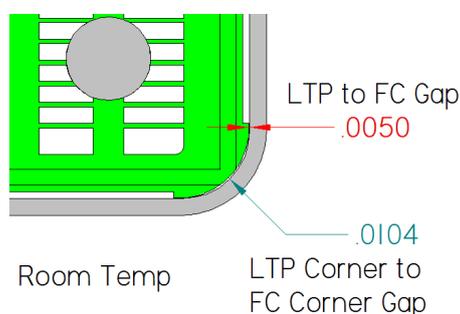
圖 4-27：室溫下之 LTP-FC 尺寸計算(摘錄自參考資料 3)

在室溫下，用設計所允許下繫板(Lower Tie Plate, LTP)最大的外圍尺寸和最小的燃料匣(Fuel Channel, FC)內圍尺寸計算出 LTP-FC 間隙為 0.005 吋，在角落處之間隙為 0.0104 吋，如圖 4-27。

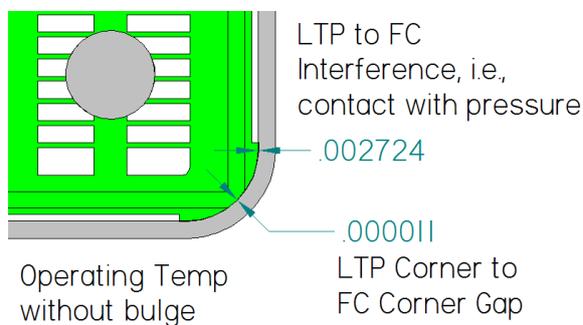
圖 4-28：運轉溫度下之 LTP-FC 尺寸計算(摘錄自參考資料 3)

在運轉溫度下，不鏽鋼之熱膨脹係數較鋁合金高因此有差膨脹的效應，此時計算出 LTP-FC 可能發生干涉(interference)(0.002724 吋)，在角落處只剩下很小的間隙(0.000011 吋)，如圖 4-28。

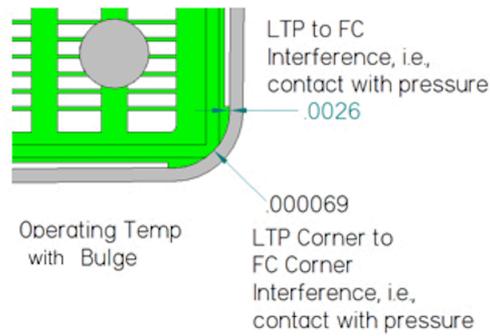
圖 4-29：考慮腫脹時，運轉溫度下之 LTP-FC 尺寸計算(摘錄自參考資料 3)

當考慮燃料匣的腫脹時，會在燃料匣角落產生向內的變形。同樣考慮運轉溫度下差膨脹的效應，並參考燃料廠家於國外電廠實際量測用過燃料匣之腫脹數據進行分析，造成 LTP-FC 可能發生干涉(0.0026 吋)，在角落處亦可能發生干涉(0.000069 吋)，如圖 4-29，因而造成燃料匣頂緊下繫板之狀況。但該狀況僅發生在機組運轉期間，大修燃料吊運期間因水溫低於 60°C，燃料並不會發生燃料匣頂緊下繫板的狀況。
