# 辛樂克颱風對核四廠二號機影響報告

(第3屆核能四廠安全監督委員會第2次會議報告事項)

龍門施工處

97/10/31

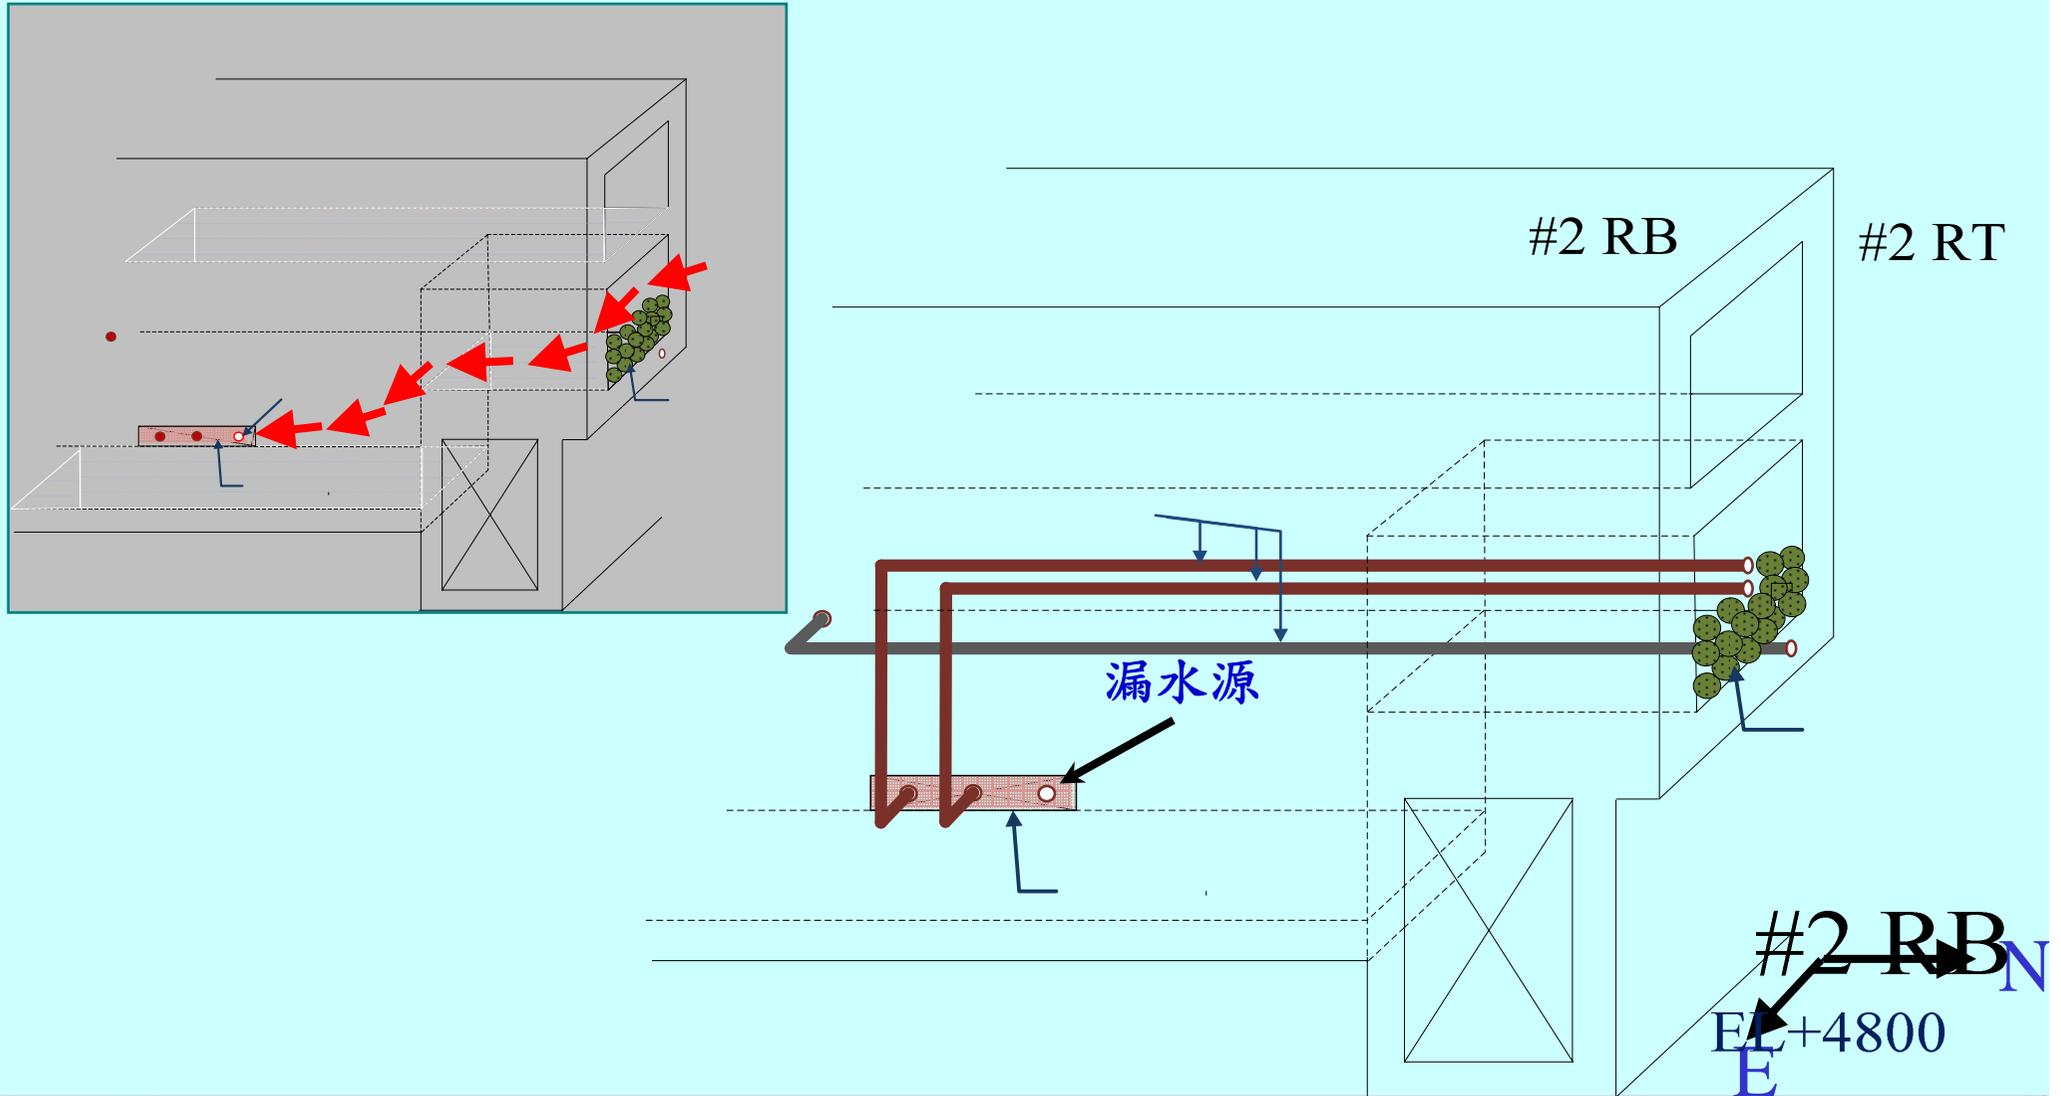
# #2機R/B EL.-8200入水示意圖

- 新樂克颱風侵襲期間：
  - 9/13約PM 20：00風雨交加。
  - PM23:00外來電力CR31、CR35 11.4KV 兩迴路中斷。
- 廠外配置4台抽水機，其中2台（分別為15馬力及10馬力）由柴油發電機帶動不受停電影響，唯因雨水太大太急，致抽水機無法及時抽水，以致雨水漫過砂包，流入廠內。
- 雨水經核廢料隧道擠開 R/B開孔盲板上之短管，流入 EL.-8200樓層淹水約2公尺高。
- 反應器廠房配置8台；另控制廠房配置3台，均為10馬力、馬達帶動（非沉水泵）臥式集水泵，且可自動切換改由柴油發電機供電。
- 停電後，中鼎工作人員於9/14 00:10確認柴油發電機供電正常，因此控制廠房排水正常。反應器廠房則因積水流入過大過急，超過此8台集水泵之抽排水量，致積水淹過馬達，造成集水泵失去抽水功能。

- 依設計圖全面清查各廠房外露牆面開孔（包含地下連通管道），全力趨趕封閉，使雨水不再危及設備安全。
- 建立管制機制，確保新增以及暫時性挖鑿開孔須經過申請及完工、復原查證程序，以杜絕類似案件再發生。
- 颱風來臨前，加強確認所有開口均已封閉牢靠。
- 廠內配置可以柴油發電機帶動之沉水泵，避免被淹水失去功能。

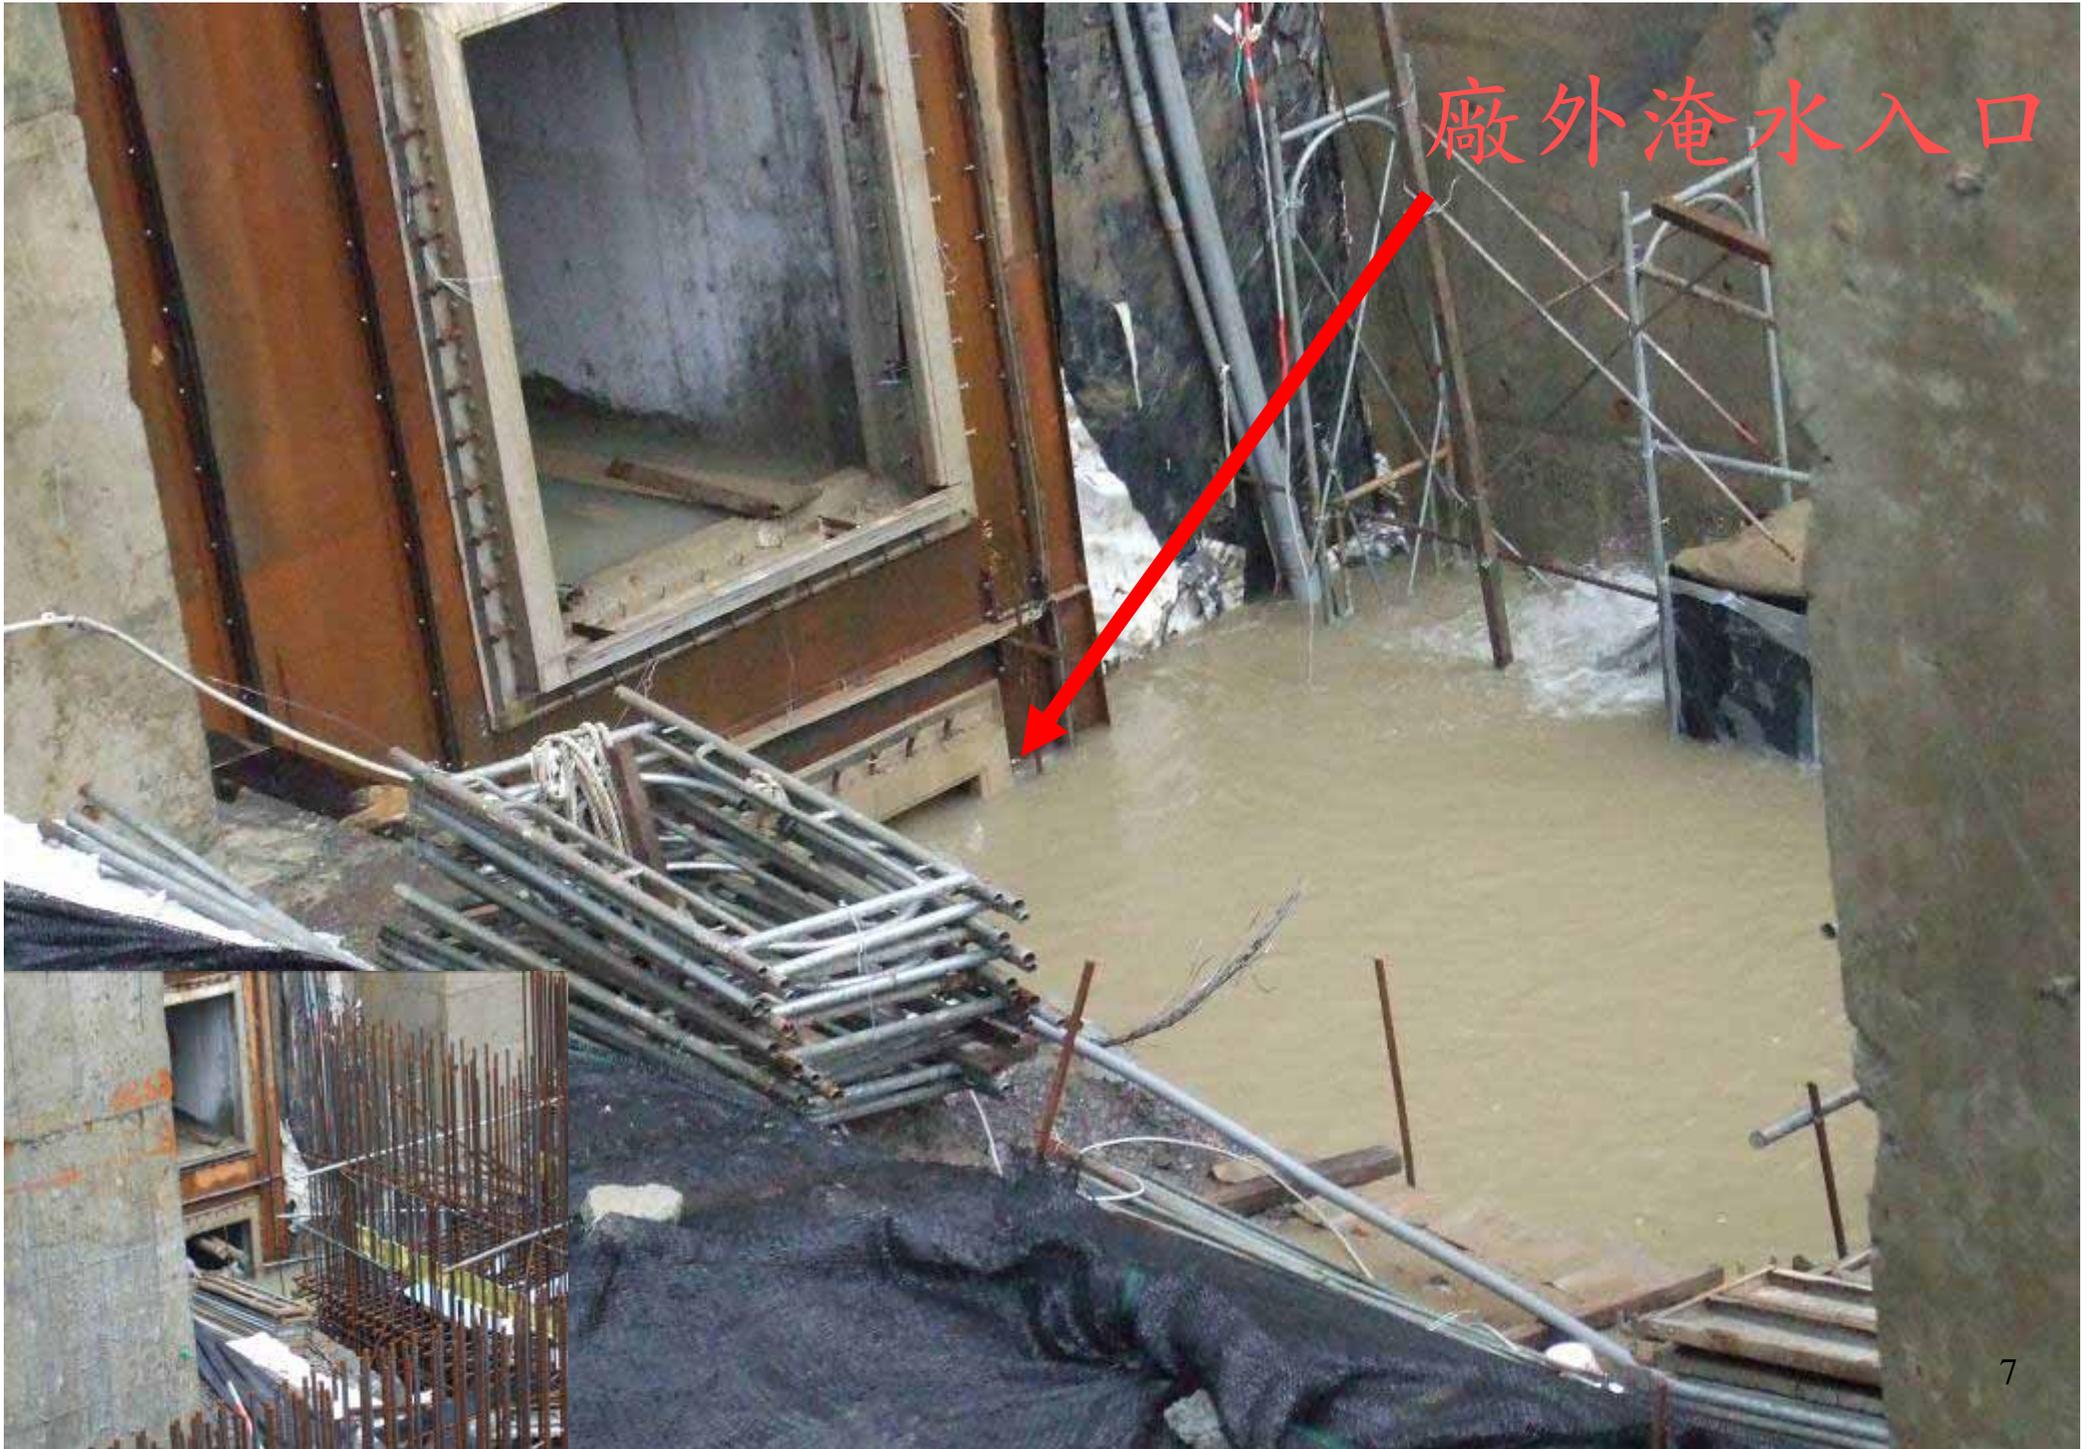
廠外淹水入口

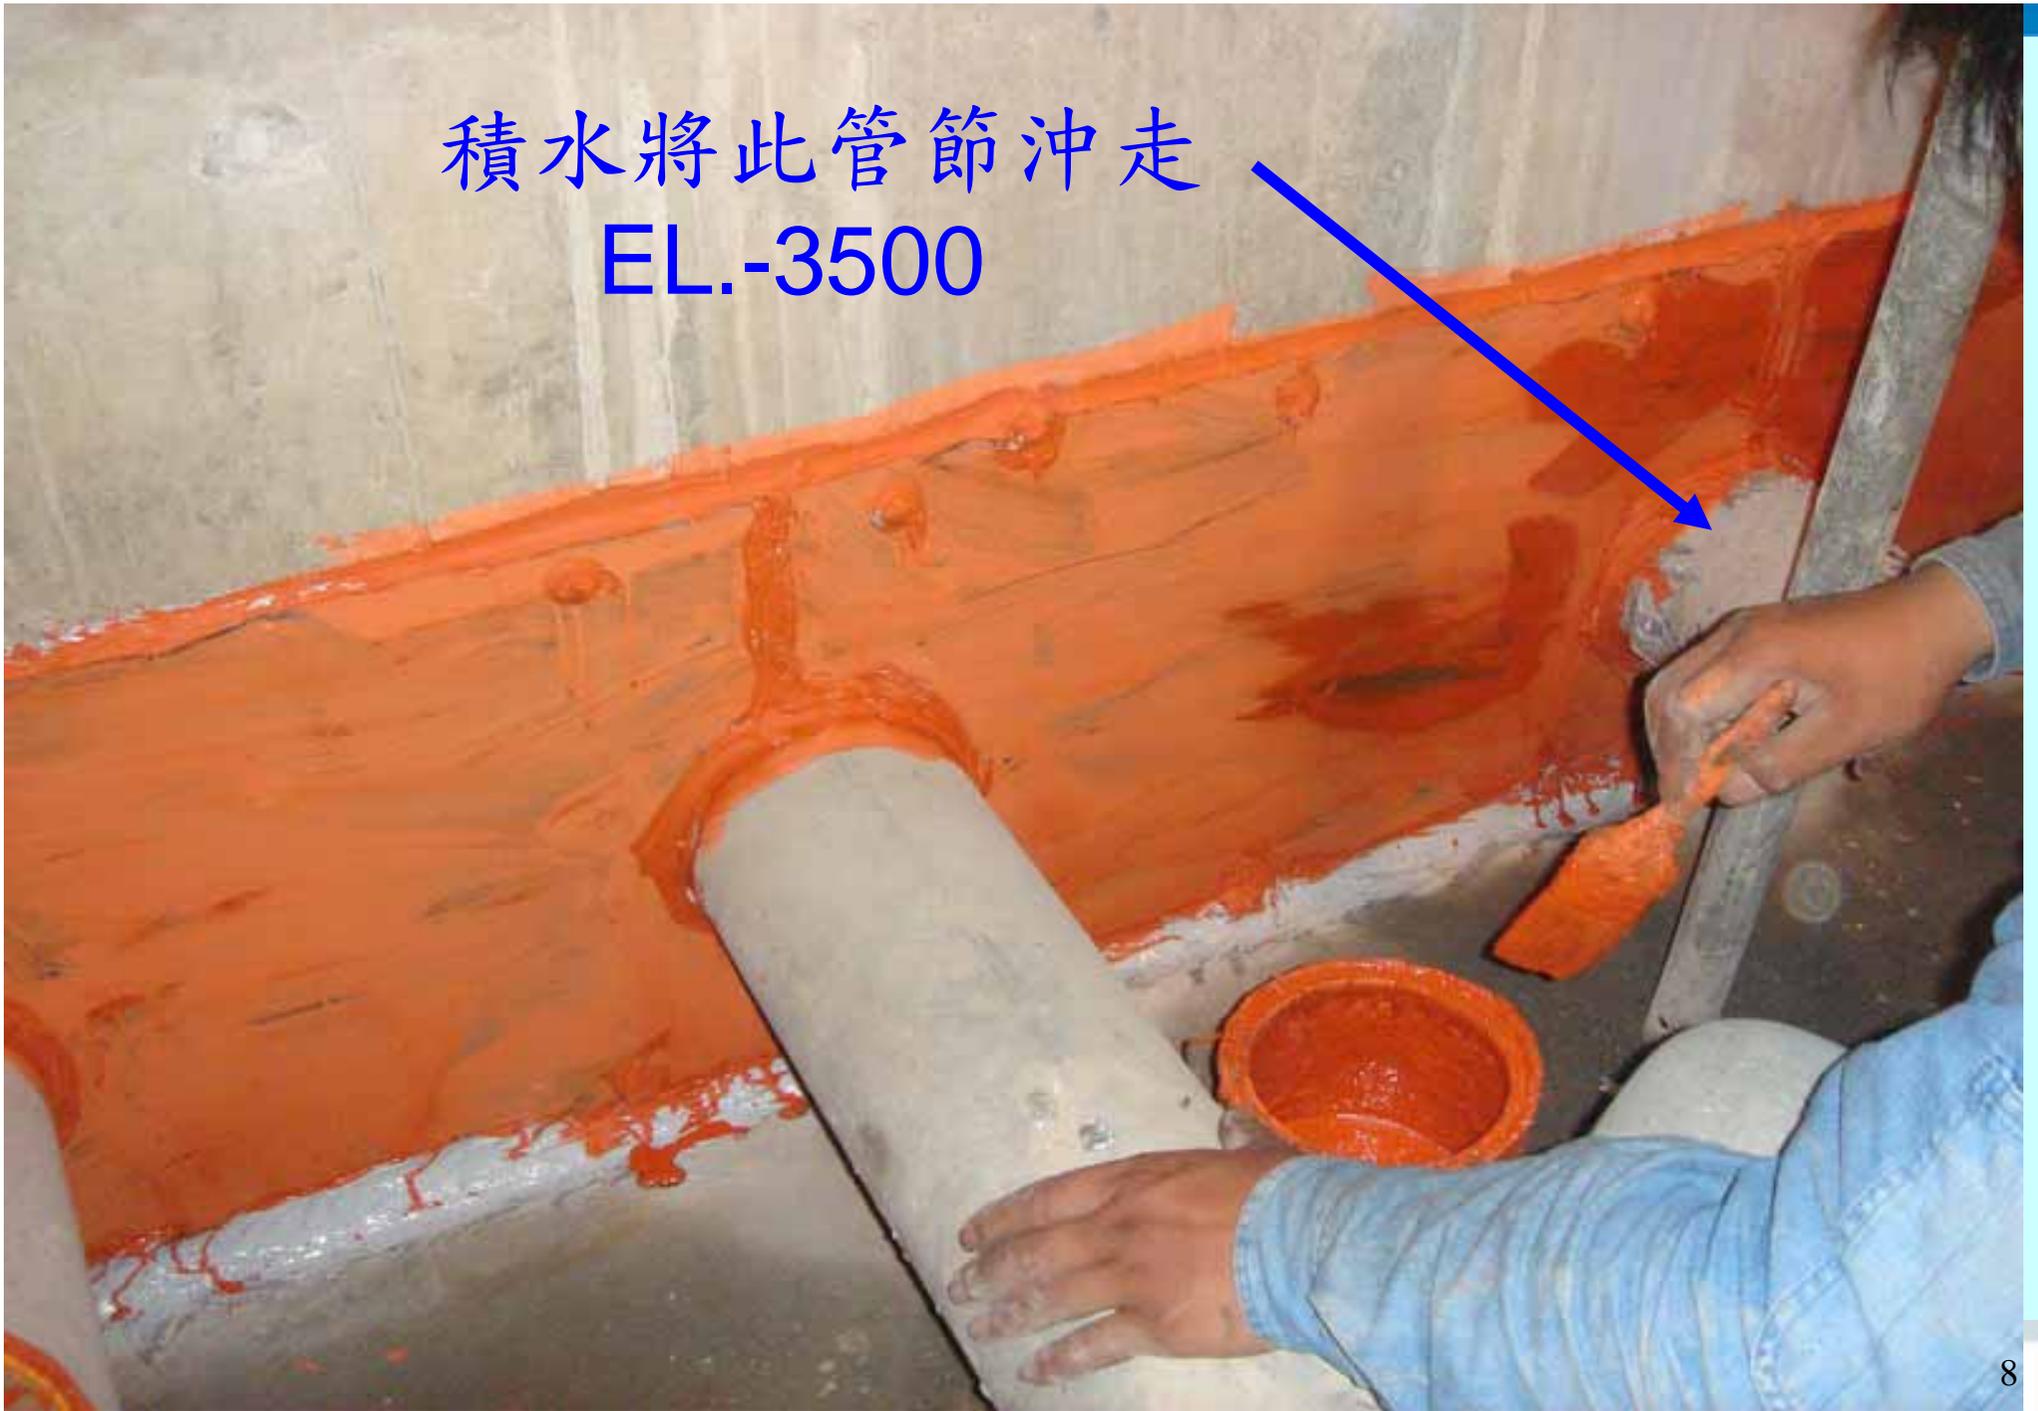
積水將此管節沖走  
EL.-3500

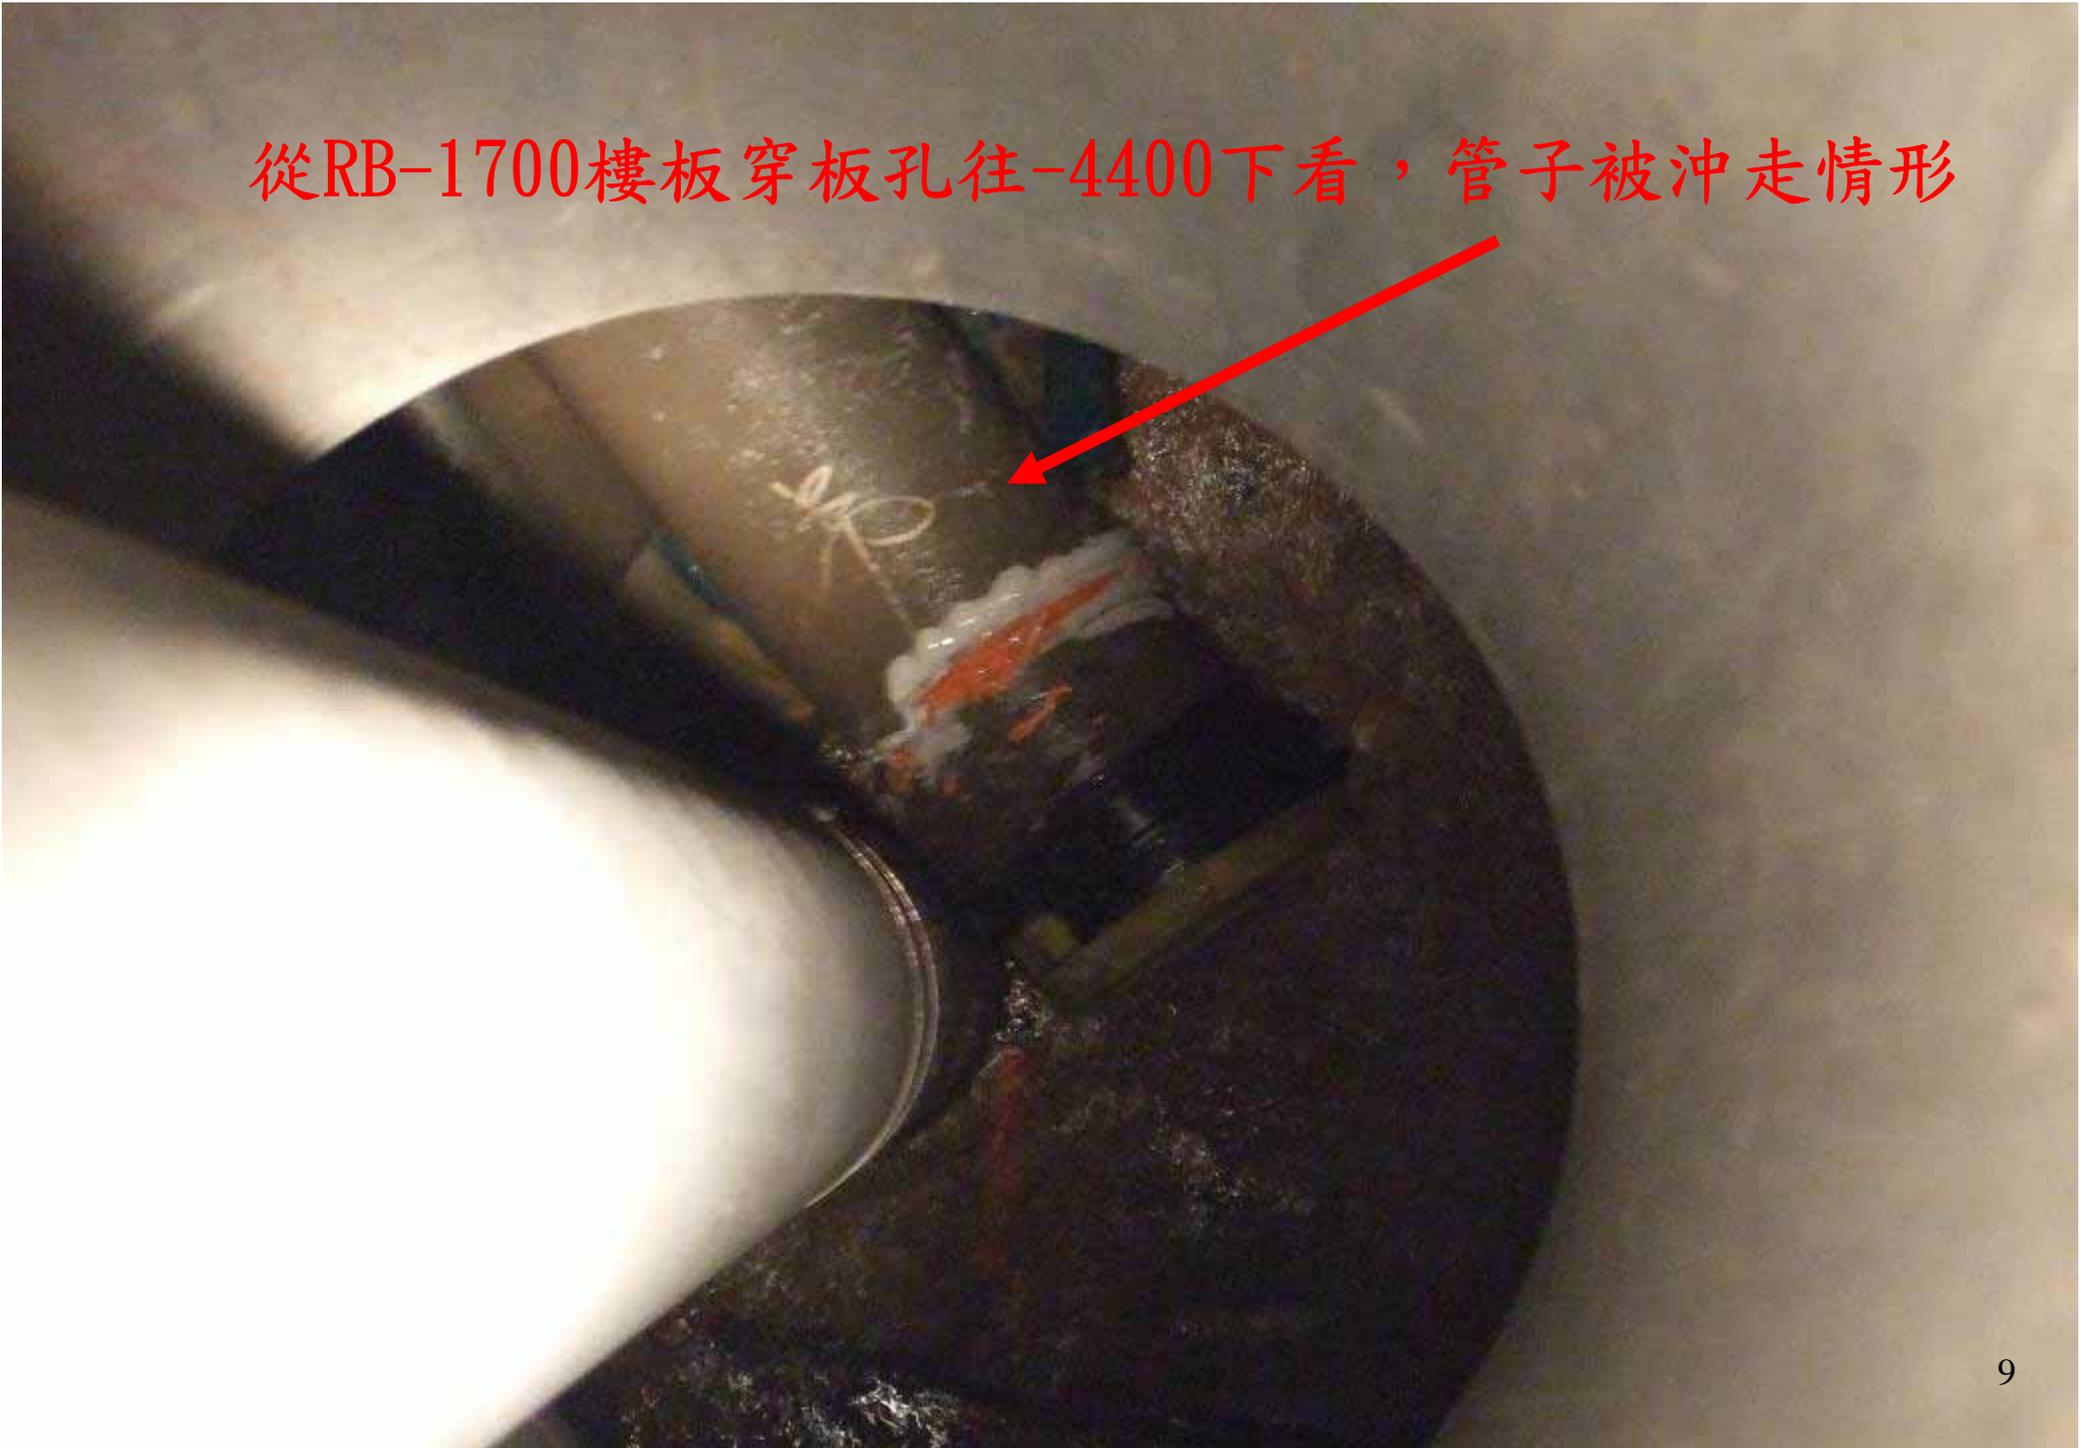
從RB-1700樓板穿板孔往-4400下看，管子被沖走情形

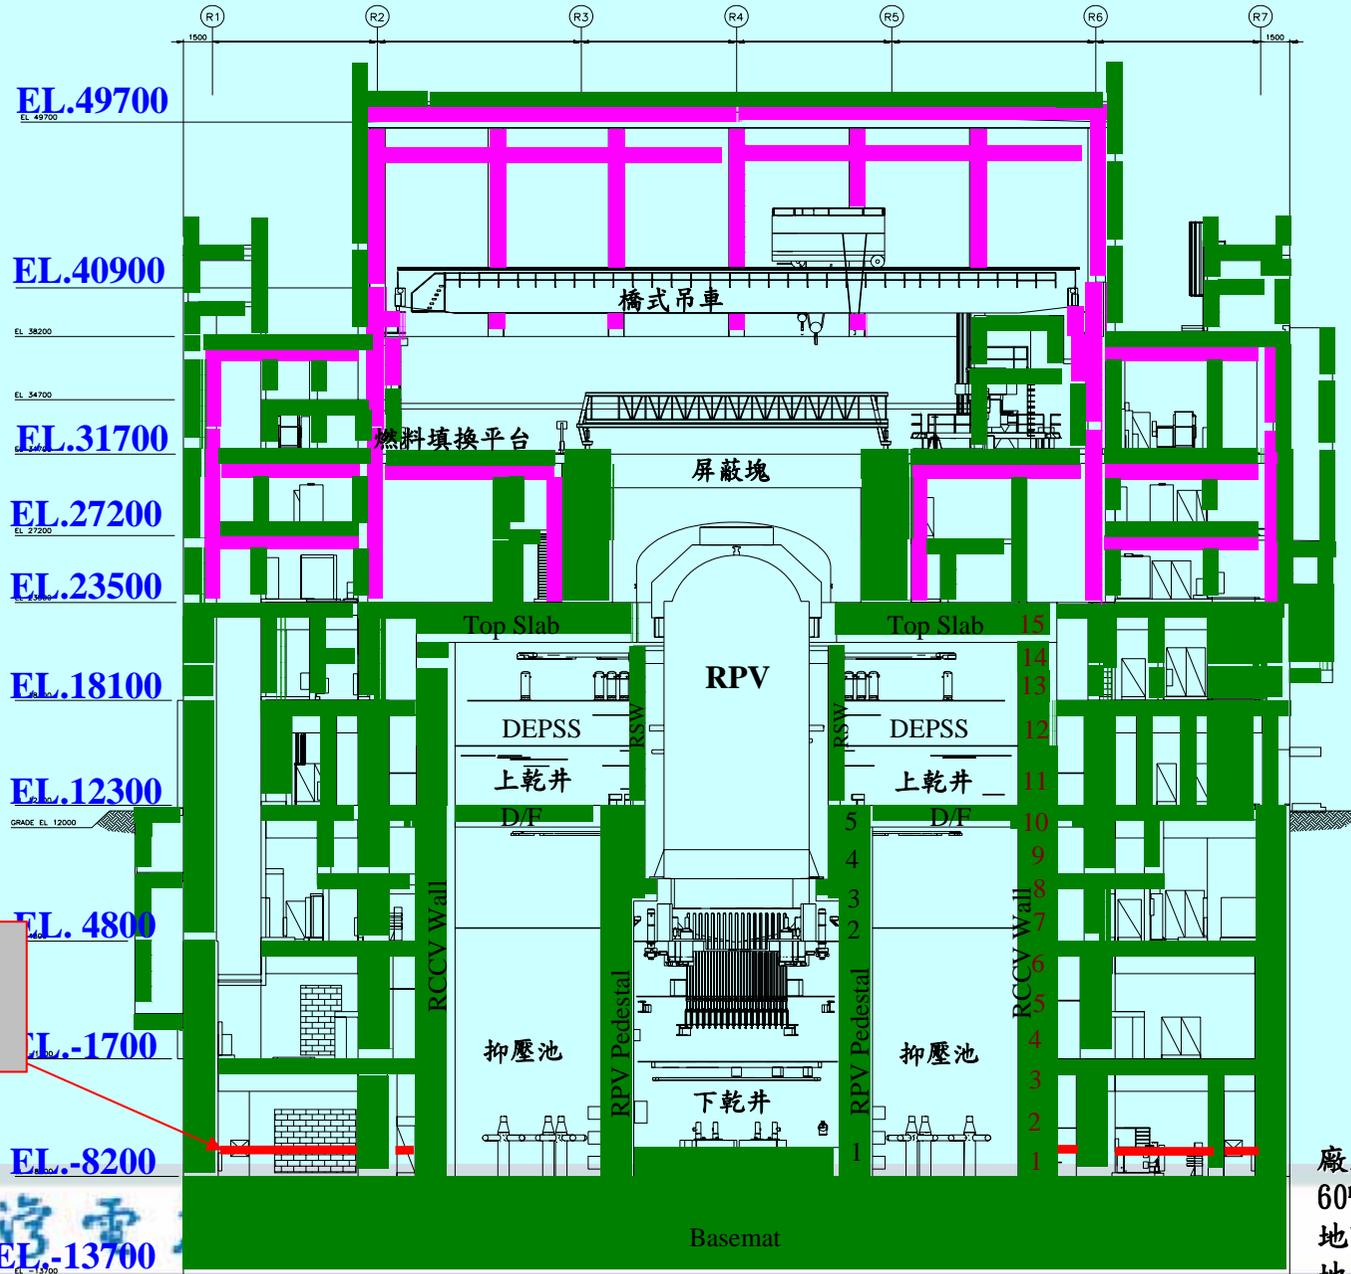
# 2號機R/B EL. -8200入水示意圖

淹水高度約  
2公尺

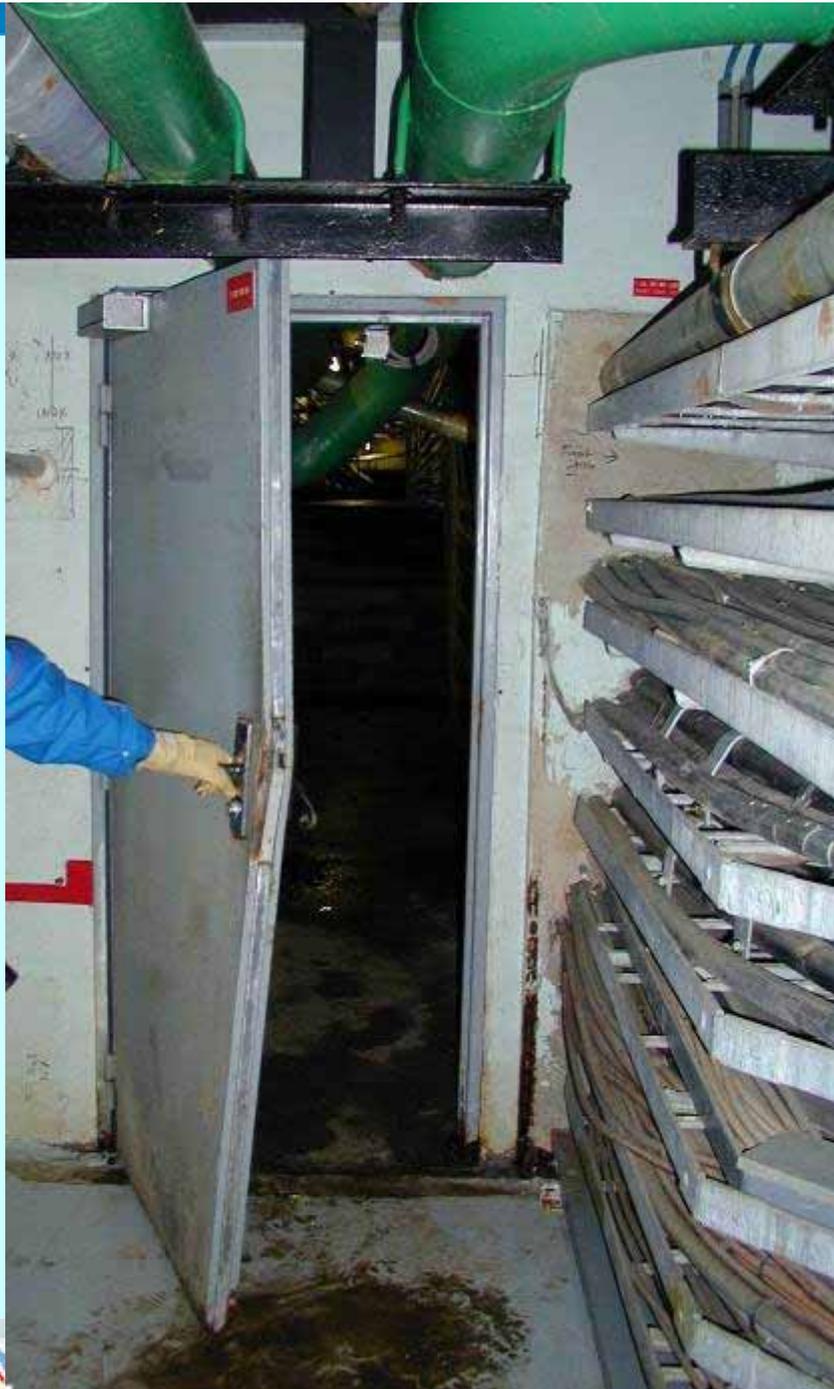
法國BLAYAIS核電廠  
WANO SER 2000-3  
電纜通道進出門被洪水  
衝開

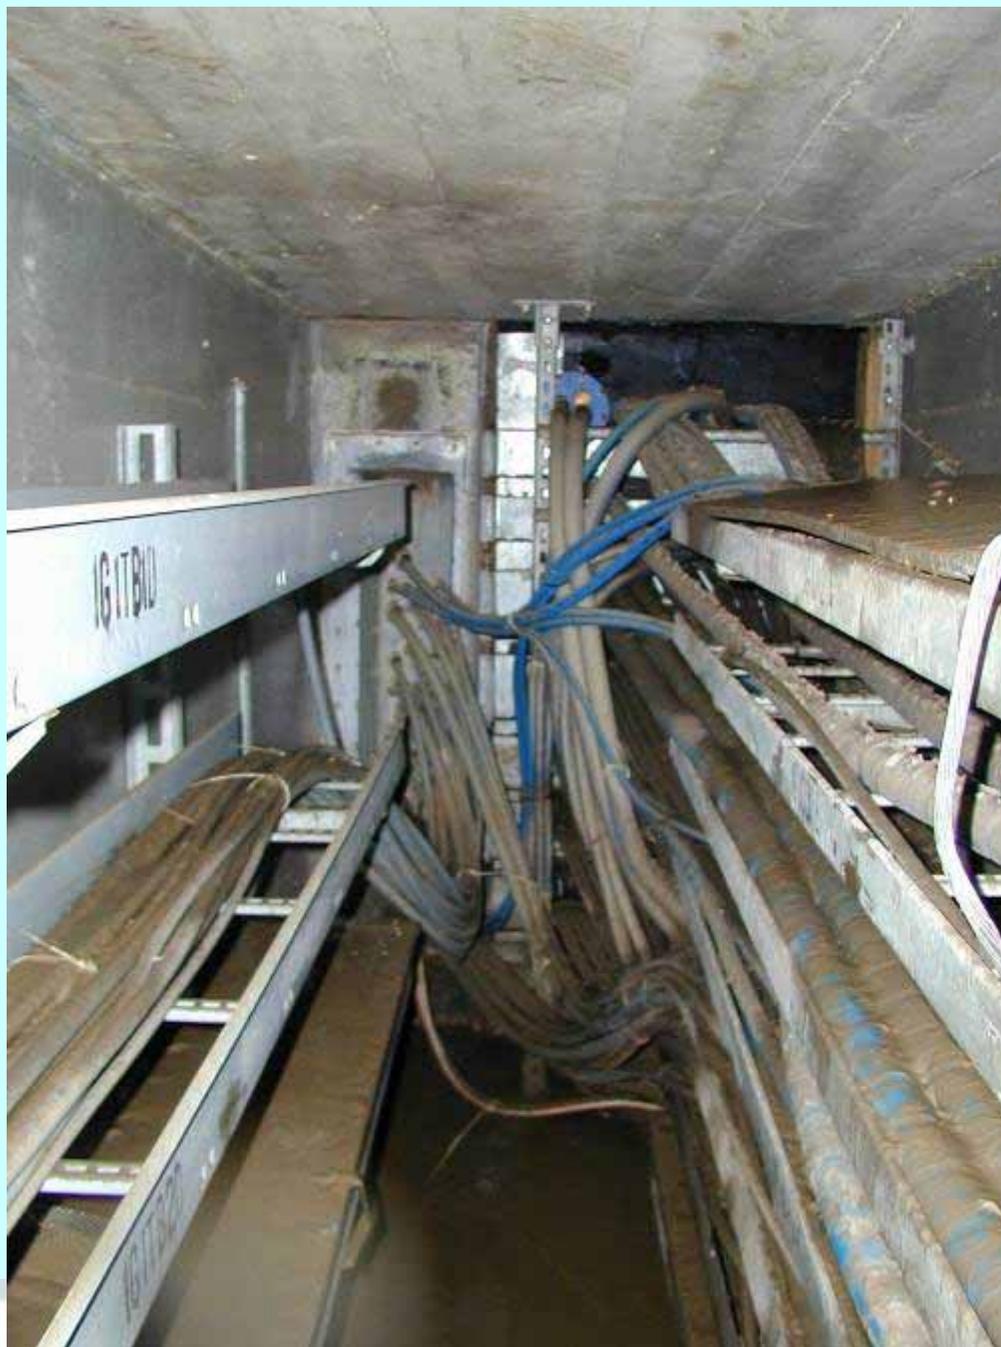
法國BLAYAIS核電廠  
WANO SER 2000-3  
電纜通道受淹水之例子

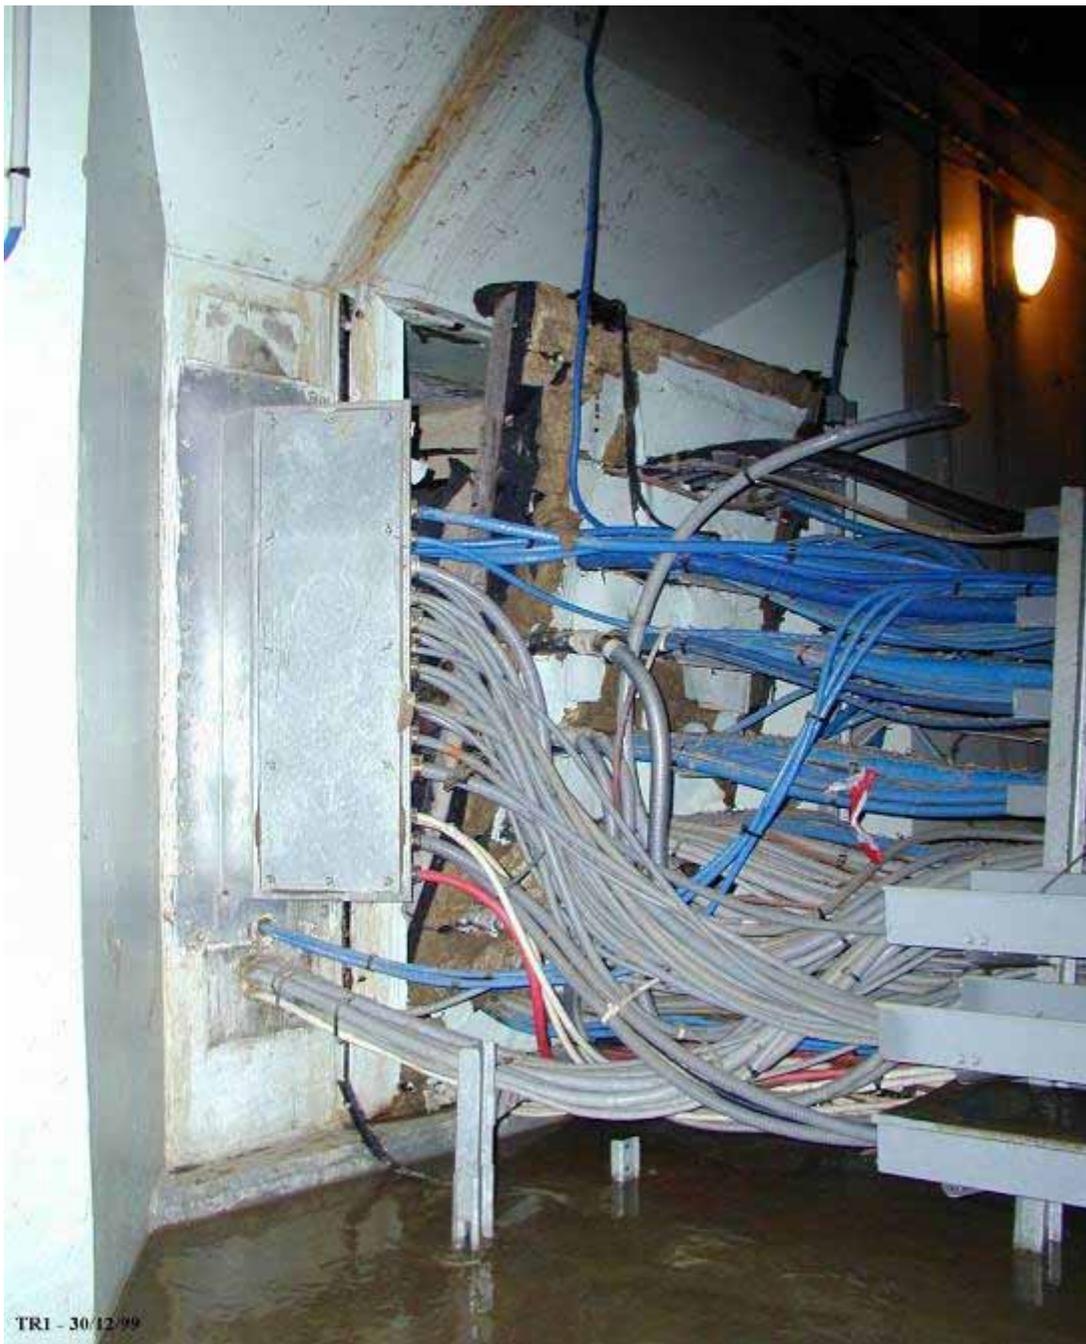
法國BLAYAIS核電廠  
WANO SER 2000-3  
電纜穿越器故障 -  
洪水進入一號機地下  
層途徑

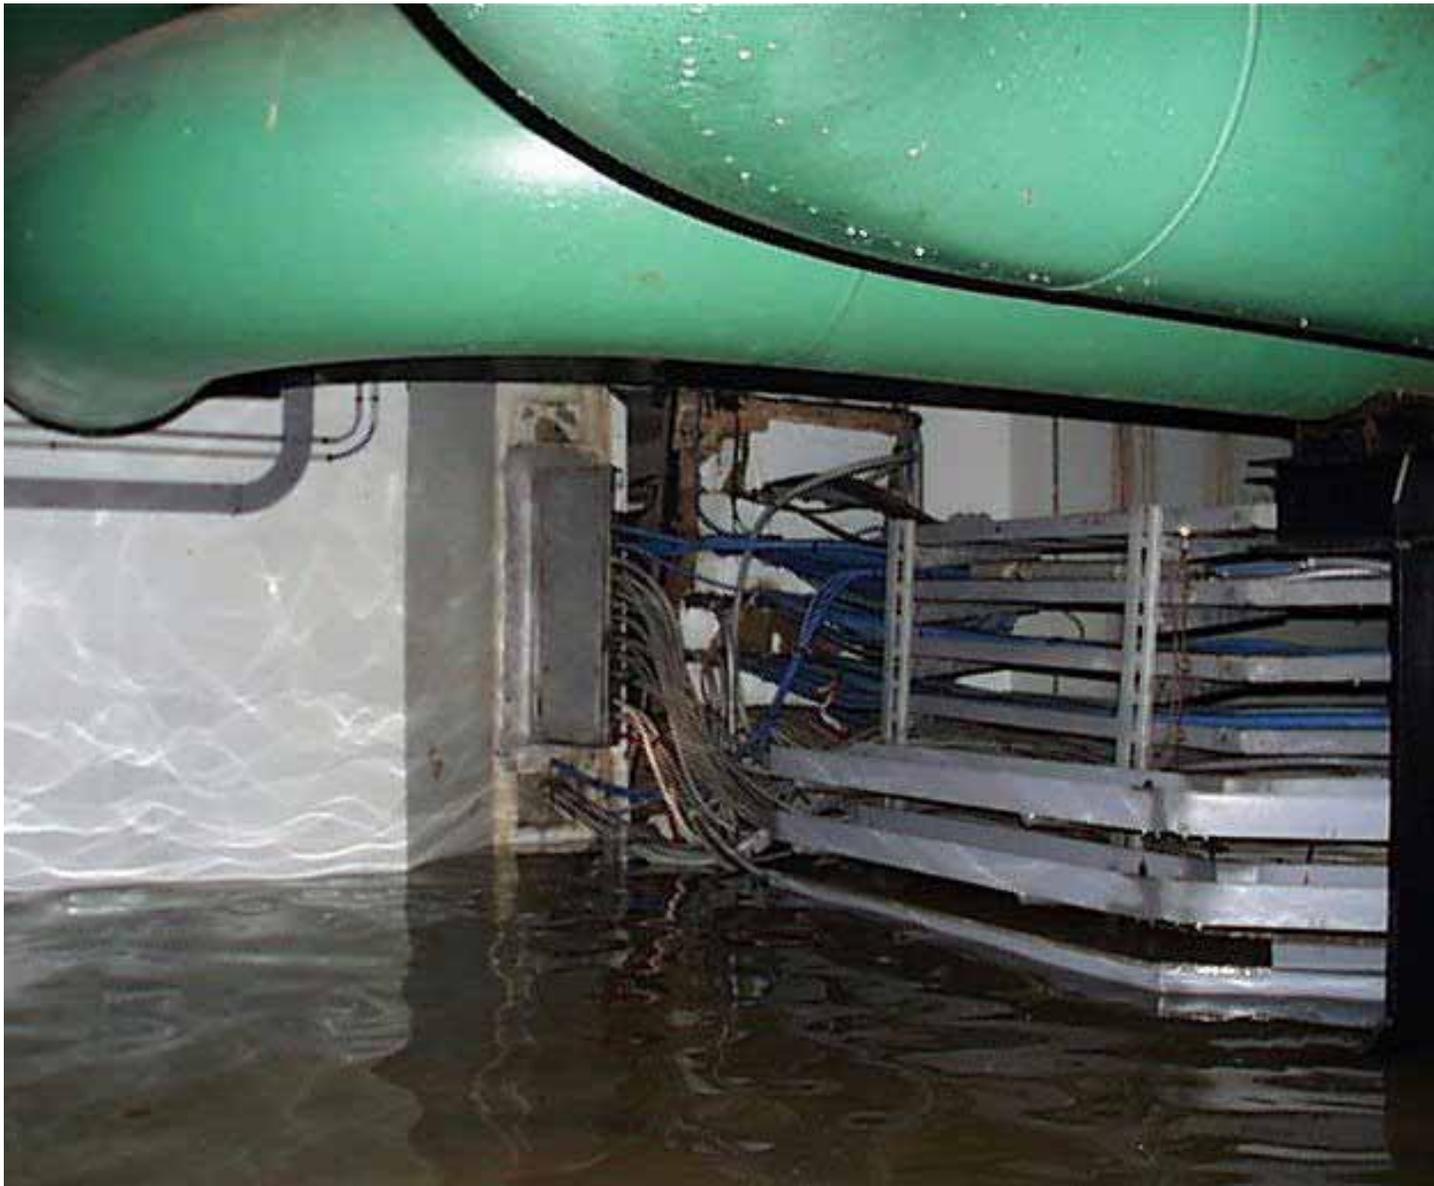
法國BLAYAIS  
核電廠  
WANO SER  
2000-3  
燃料廠房地下  
層內之淹水

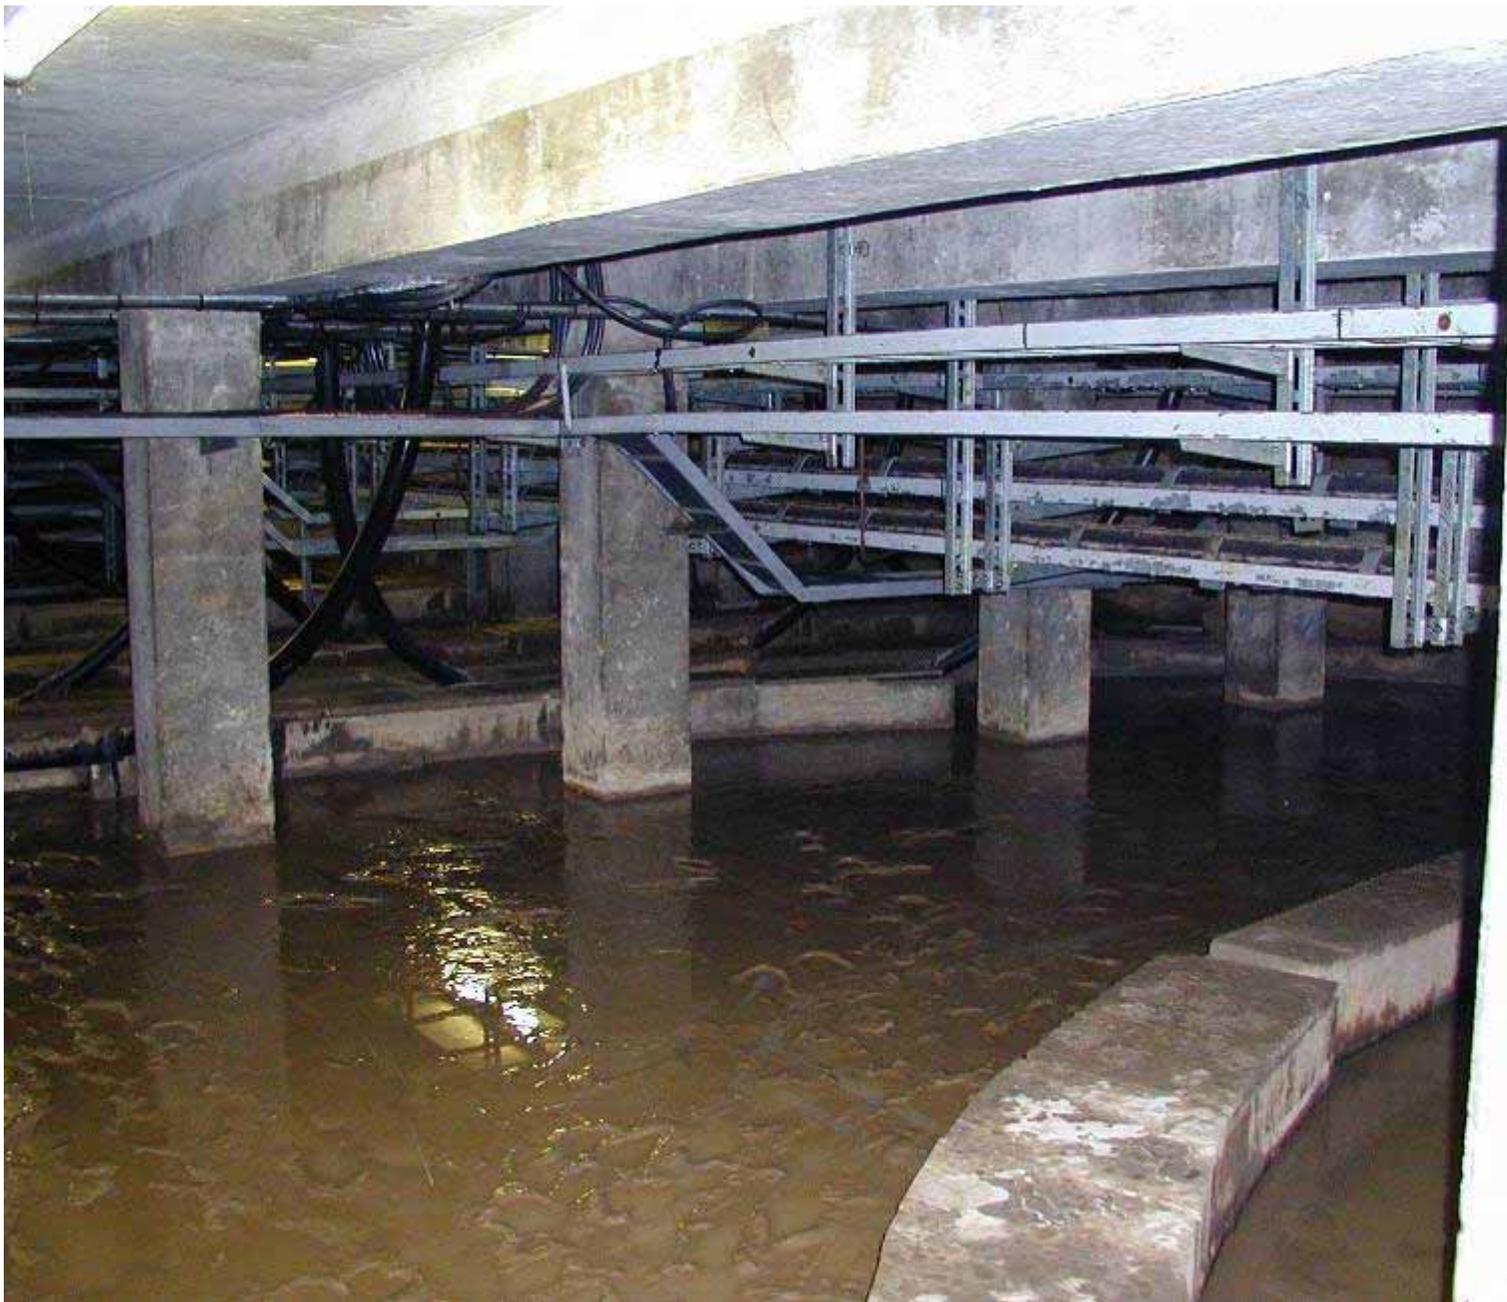
法國  
BLAYAIS核  
電廠  
WANO SER  
2000-3  
燃料廠房地  
下層淹水之  
後

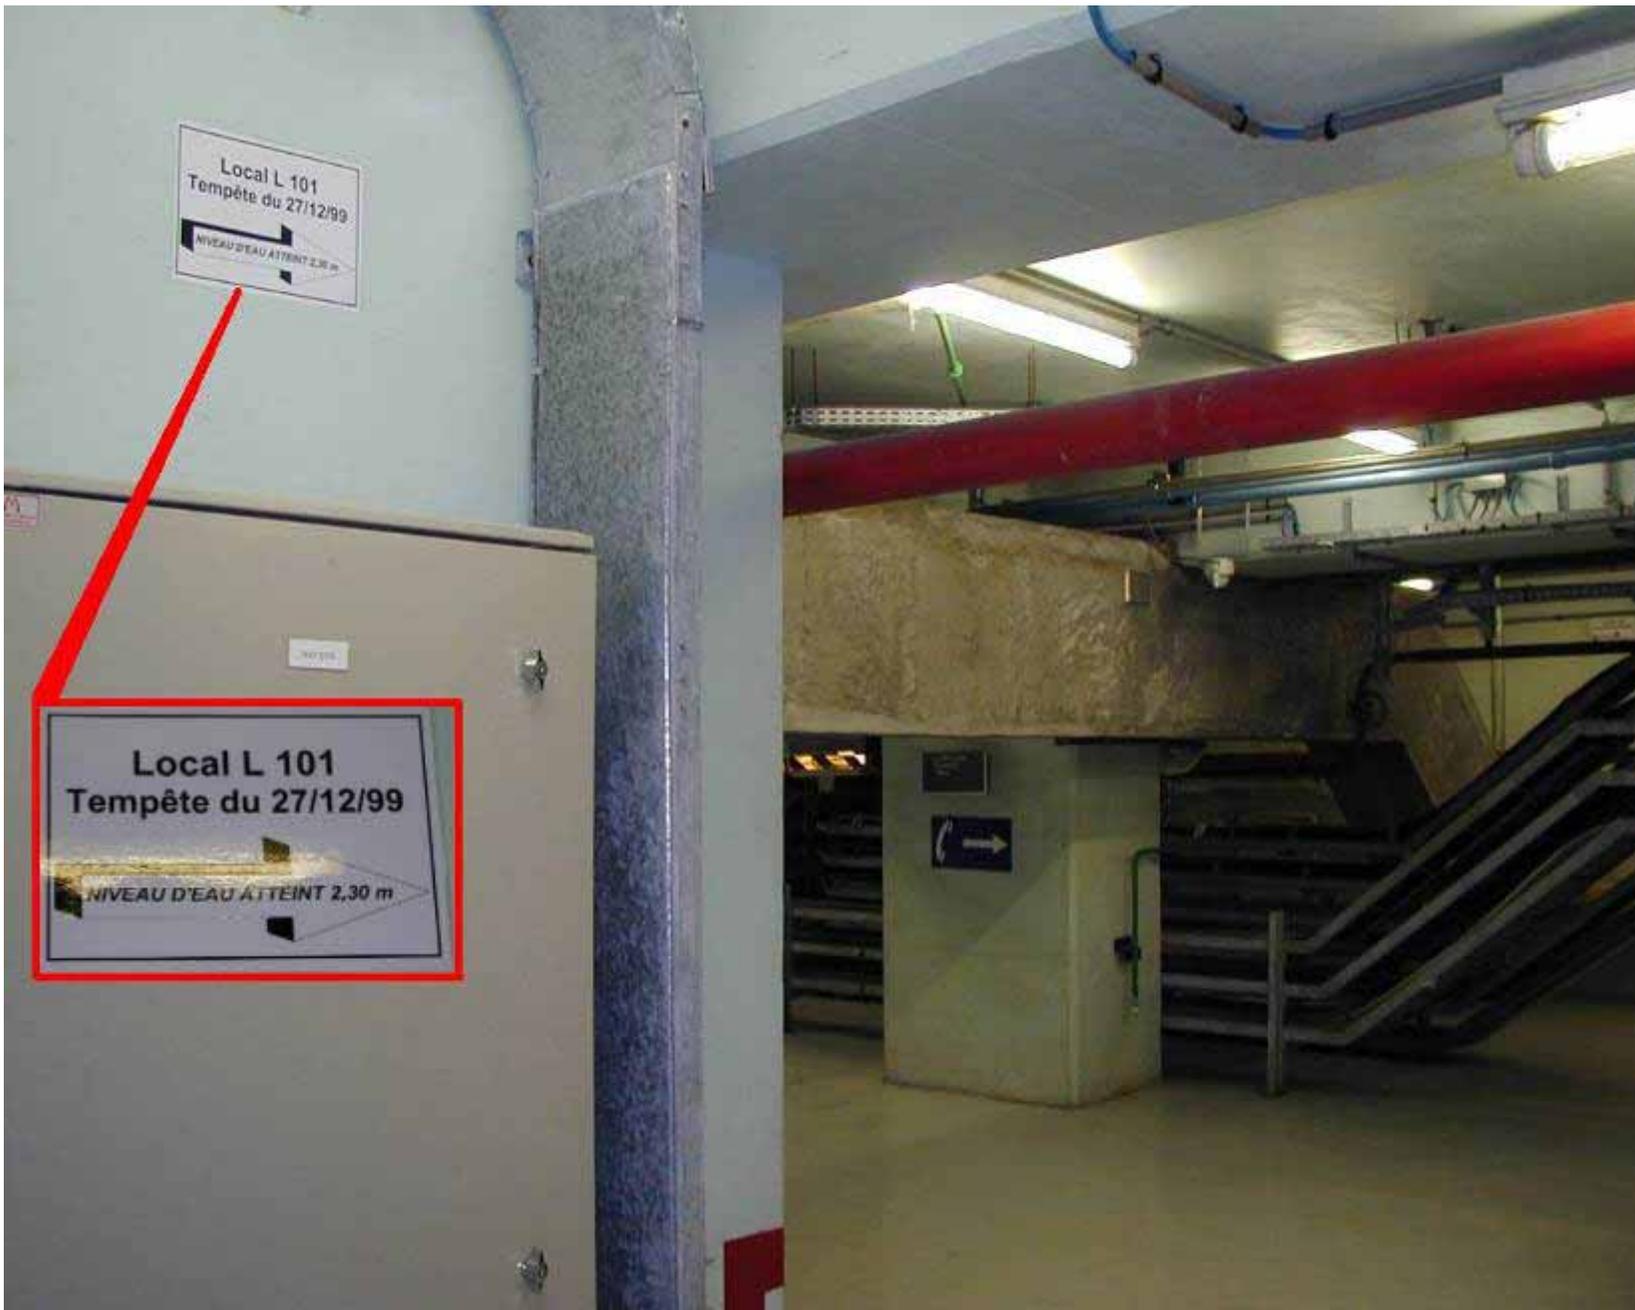
法國  
BLAYAIS  
核電廠  
WANO  
SER  
2000-3  
燃料廠房  
地下層名牌顯示淹  
水的深度。
