# 辛樂克颱風對核四廠二號機影響報告

(第3屆核能四廠安全監督委員會第2次會議報告事項)

龍門施工處

97/10/31

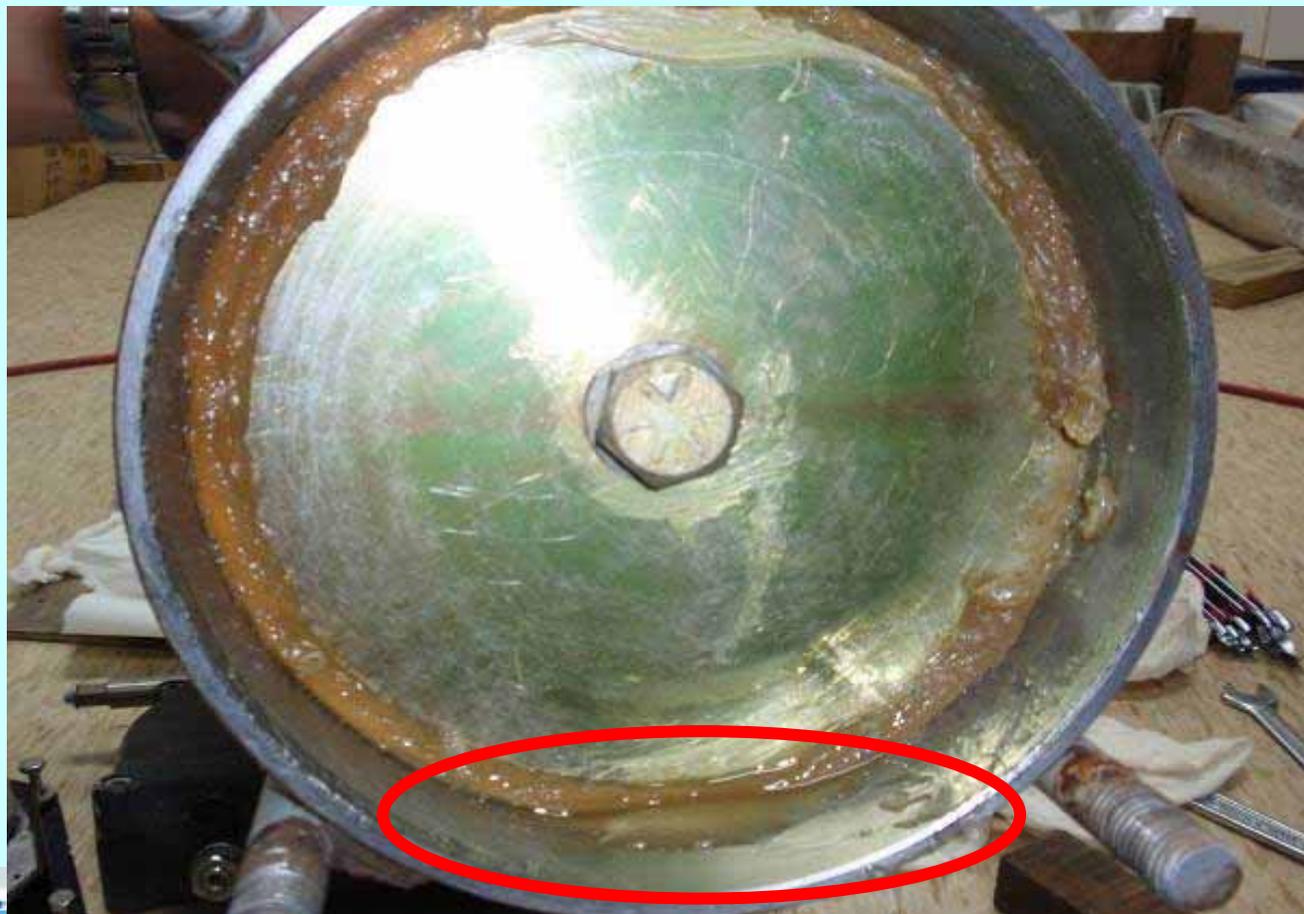
# 大型驅動器活塞端拆開端蓋發現積水

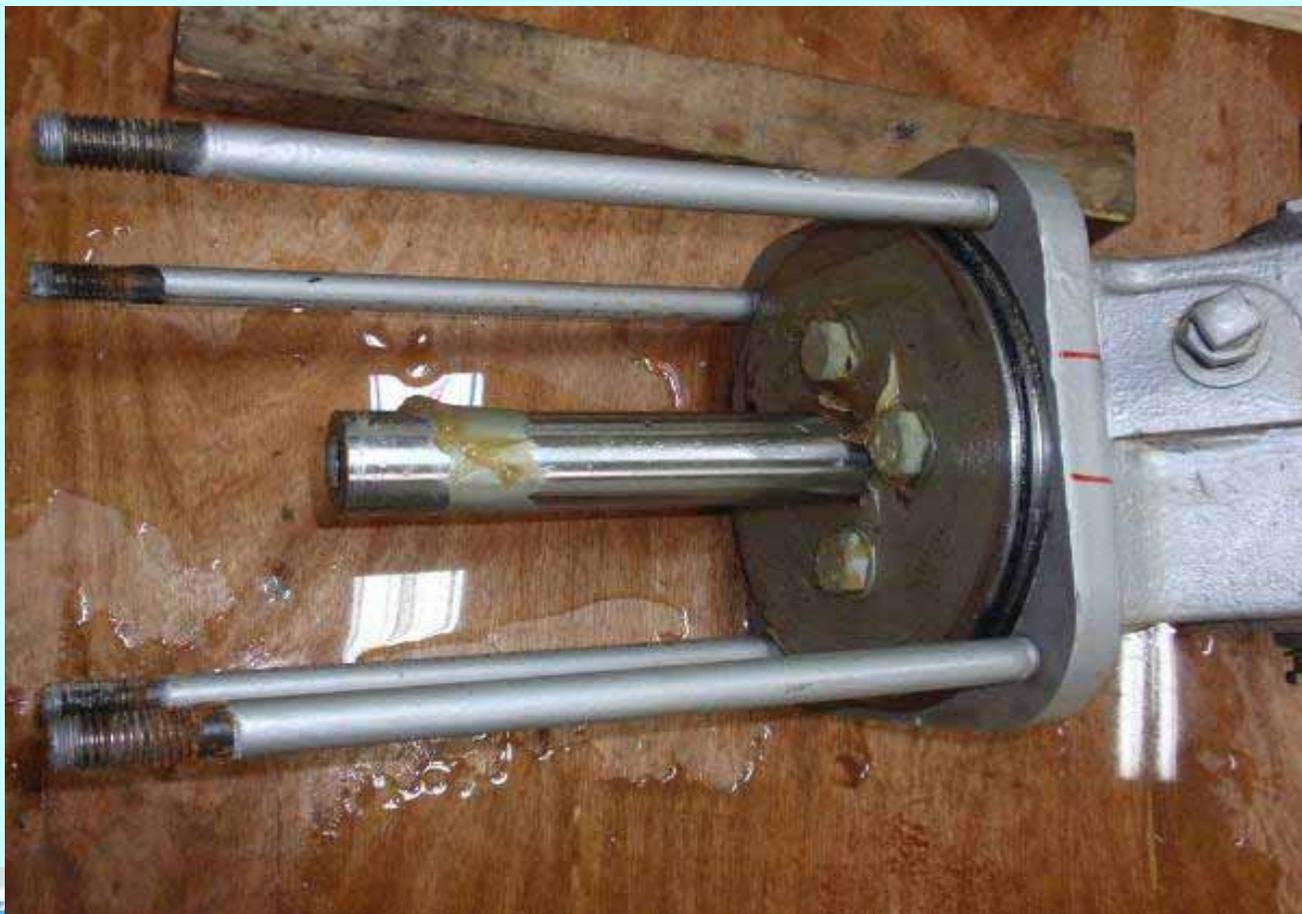
拆出活塞/汽缸，內部積水很多

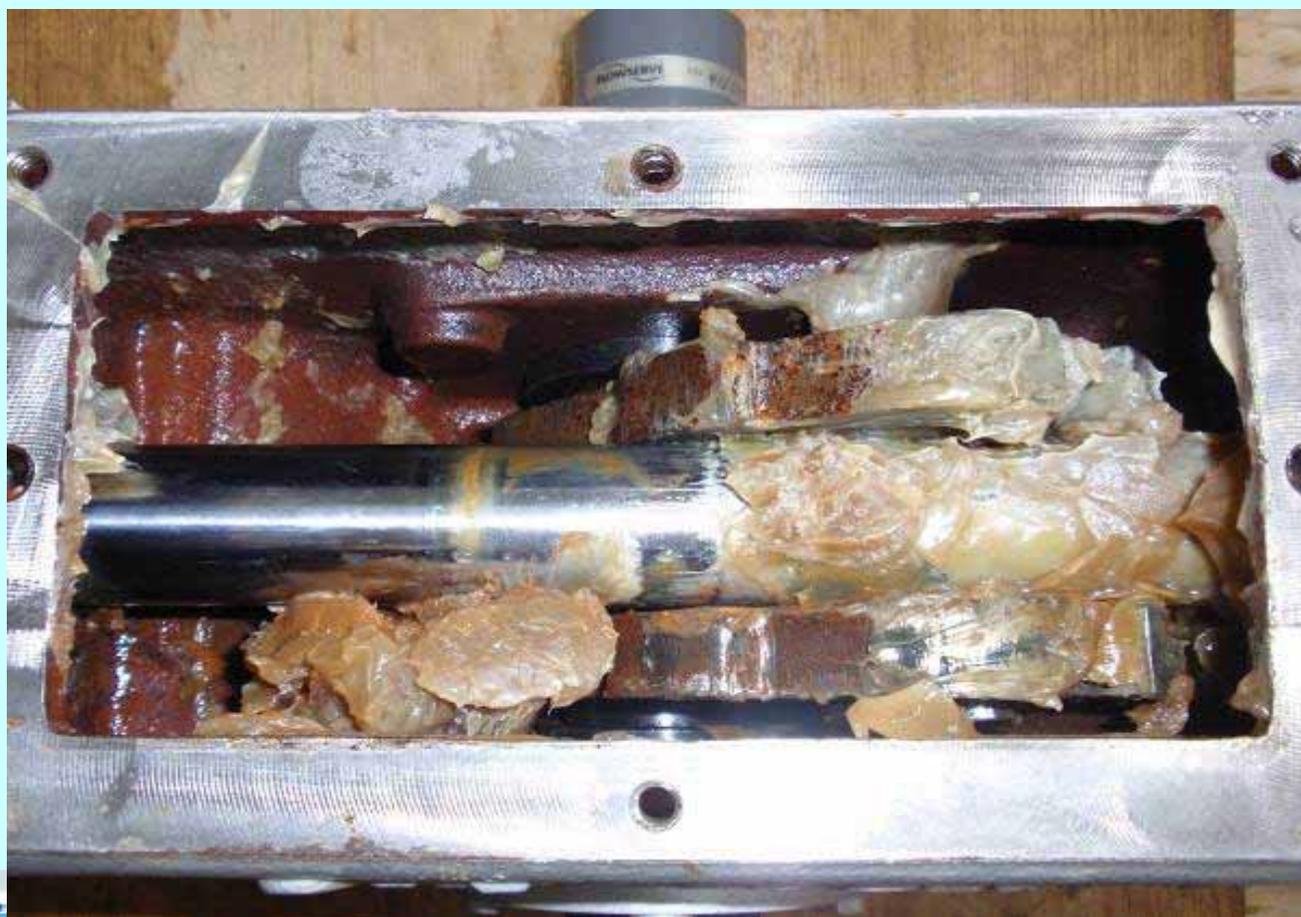
驅動機構內部積水，致黃油已乳化

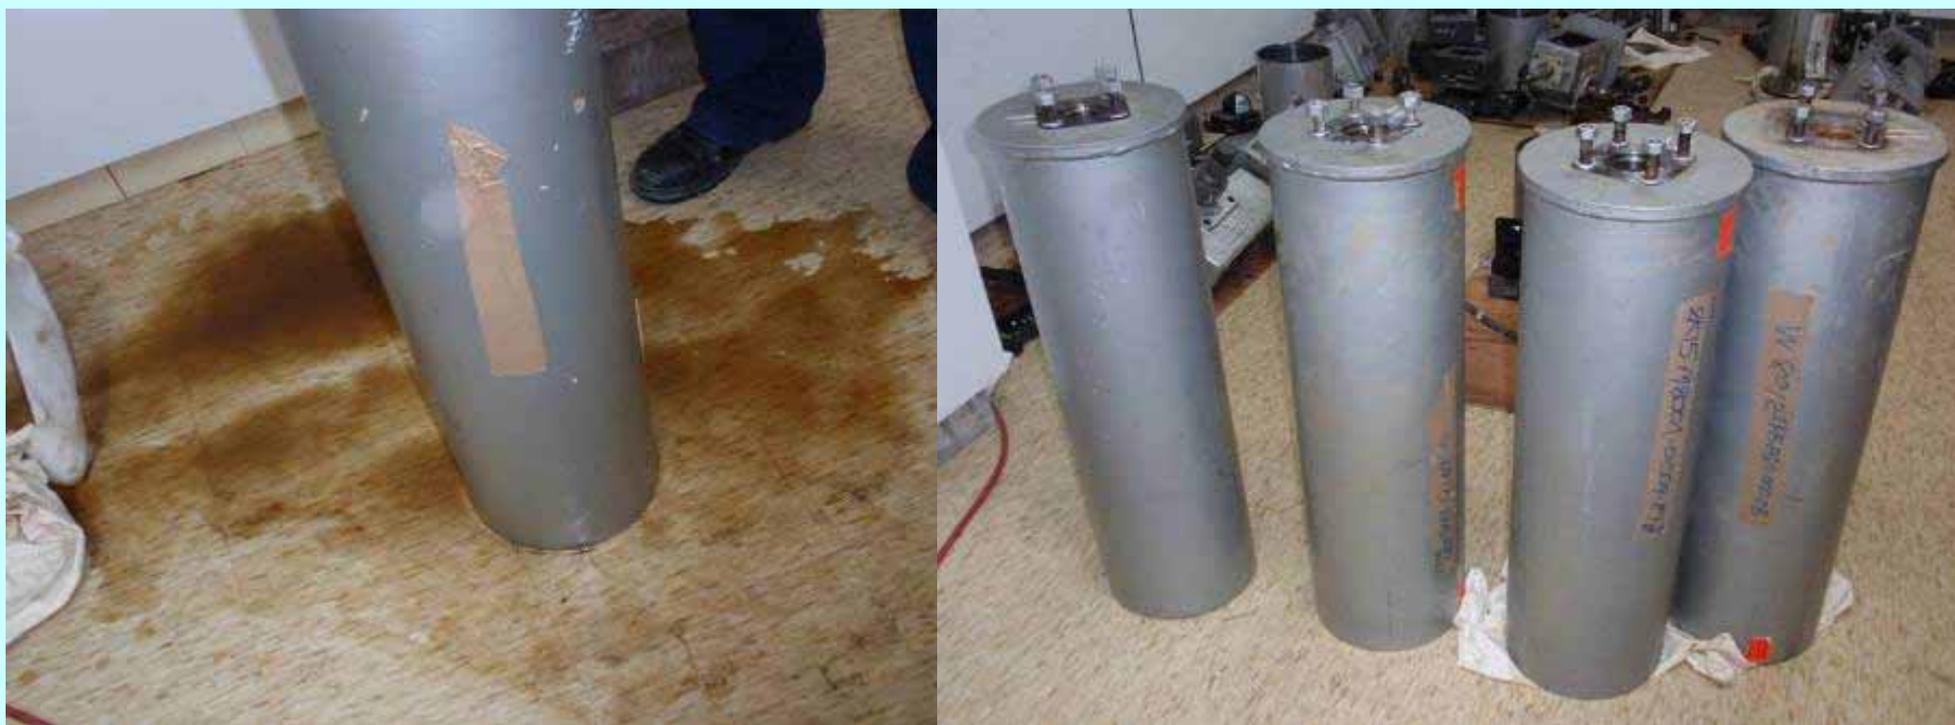
大型驅動器拆出彈簧端後，倒出大量生鏽的鐵水，因彈簧焊封在裏面，無法取出，除非解鉚維修後再重焊，目前使用柴油浸泡後吹乾，再使用噴霧式黃油保養。
