# 蘭嶼貯存場檢整重裝作業之 安全管制與調查報告

放射性物料管理局  
行政院原子能委員會  
101 年 3 月 26 日

# 蘭嶼貯存場檢整重裝作業之安全管制與調查報告

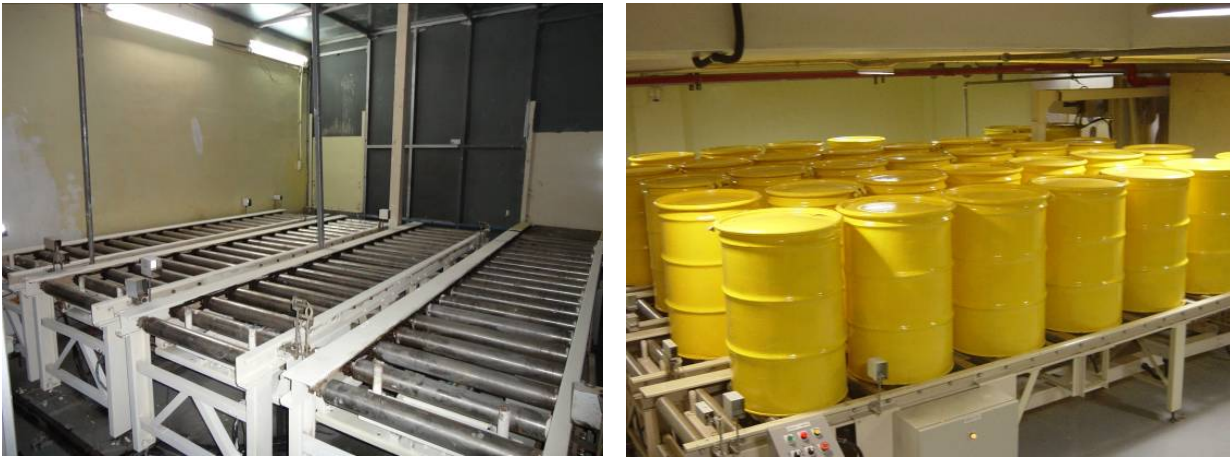
依據除鏽補漆系統之現場空間研判，並與曾參與工作員工訪談，以及調閱檢驗相關文件，現場確有底漆、面漆暫存區及出桶前之養生區，各可提供已完成階段性工作的空間計有 22 桶廢棄物的容量(如圖一)。

圖一 底漆乾燥暫存區及養生區，各可提供 22 桶廢棄物暫存

根據參與工作之員工表示，第二類廢棄物檢整重裝效率超過計畫範圍，其原因乃在於連續作業，當工作進行至約十餘桶已達到檢驗規定之時間(至少乾燥 4 小時以上)時，品質檢驗人員隨即配合先進行第一次抽樣檢驗作業，若合格後立即將該批出桶吊進重裝容器內盛裝，騰出空間後則由上一階段之底漆檢驗合格桶移至此面漆站繼續進行補漆作業，在此連續性之作業方式下，才有其較高處理效率。

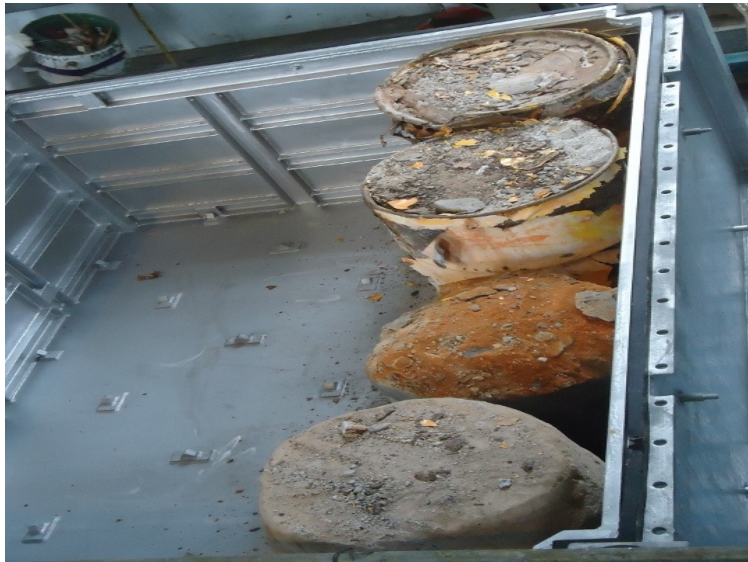
依據廢棄物分類規定，輕微破損桶（第三類）為廢棄物桶鏽蝕嚴重，無法除鏽補漆但固化體完整者。故照片上所示貯存桶雖嚴重破損，但固化體完整，仍屬第三類桶。

圖二 第三、四類廢棄物桶分類不確實

媒體報導之照片顯示，有一桶廢棄物桶之桶身僅剩部份固化體。根據台電公司說明，該廢棄物桶上半部粉碎部份，已送至破碎固化系統處理，產生新的固化桶，剩餘固化體仍算完整。物管局認為現場工作人員之分類不夠嚴謹，雖然此類固化體已貯放於3×4 重裝容器內，較鍍鋅鋼桶耐蝕性更佳，尚無安全顧慮。但在分辨第三、四類桶之認定上，工作人員未切實遵循作業計畫書規定，均由現場品管個人認知判定，有違品保作業之嚴謹要求，故在廢棄物認定分類上仍有作業瑕疵。

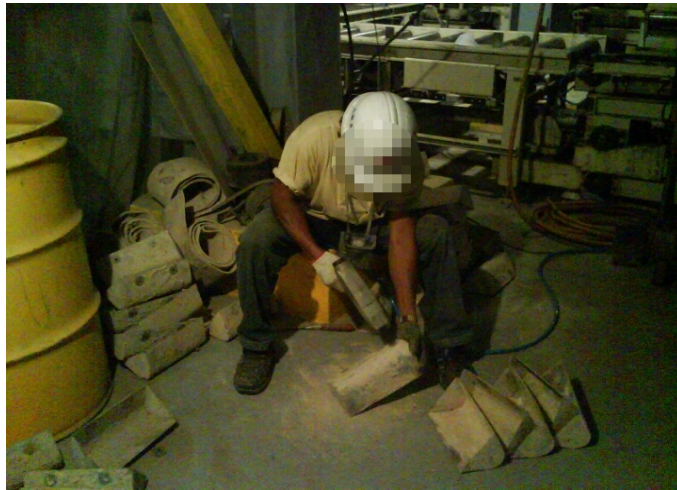
外界質疑之照片內容並非為核廢料，實際為焊補「斗昇式輸送機皮帶」本體之「抓斗」，因該抓斗有裂痕處，此「抓斗」屬清潔物件，不可能產生任何毒氣。使用「空氣鎚」清理依附「斗昇式輸送機皮帶」本體之「抓斗」

圖三 外界質疑處理中心之輻射管制區域內作業

經查證該斗昇機之請修單開立時間為 98 年 6 月期間，因承包商永樂公司接收破碎系統執行作業前，承包商認為台電公司試運轉時已經使用過，並非為新品，要求台電公司將斗昇機皮帶整修完成後才接收執行相關工作。

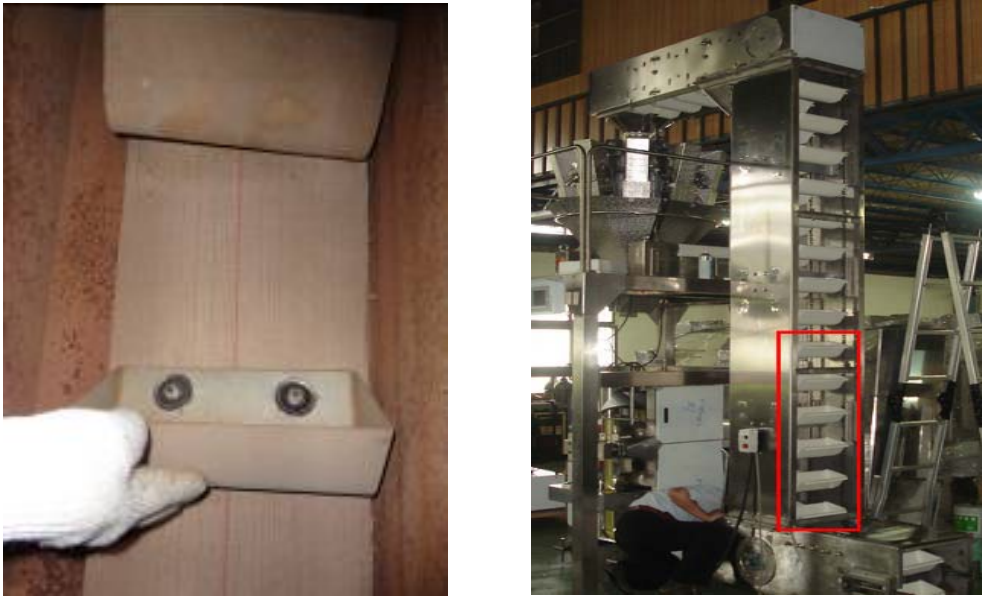
維修工作人員在管制區執行輸送盛斗維修作業，未依輻射防護作業要求，於作業前進行污染偵測。雖然經查是項作業，是在該地點執行第四類桶固化作業時間之前，且台電公司於事後量測證明確實是無輻射污染；但

基於輻射防護要求，該輸送盛斗應事先量測，並留存紀錄以證明無輻射粉塵，此部份仍屬瑕疵。

圖四 昇斗機之抓(盛)斗及輸送帶

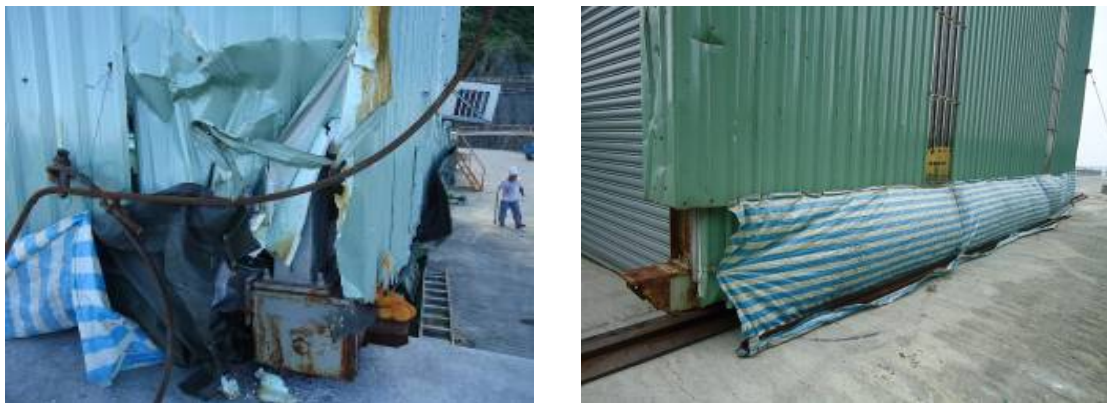
#### 4. 「小型遮蔽物件」一角損壞及帆布鼓起(圖五)

圖五 小型遮蔽物件一角損壞及帆布鼓起

移車作業過程中，風易吹入遮蔽物件廠房內而造成帆布鼓起之情況。移車完成定位後，因與貯存溝契合，經啟動負壓通風系統，即無此狀況(如圖六)。至於該物件角落損壞係於 2011 年 8 月 2 日移車轉向過程中不慎損

壞，於移車完成後，即派工將其修復如圖七。

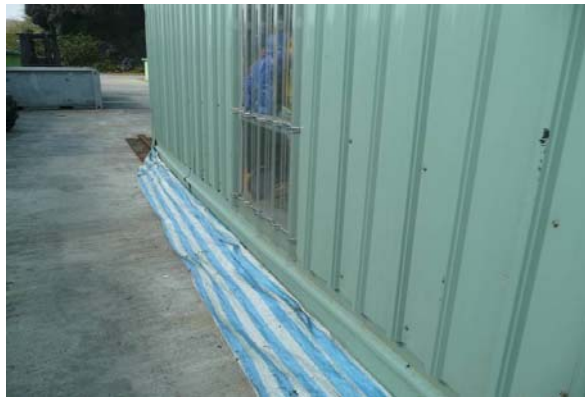
圖六 小型遮蔽物件帆布經 啟動負壓抽風後已契合

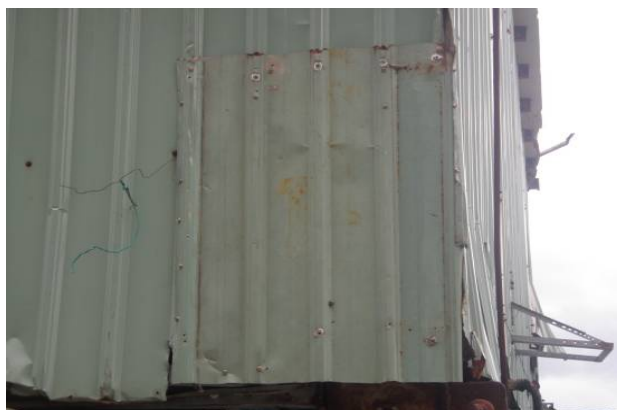
圖七 小型遮蔽物件廠房角落損壞已經完成修復

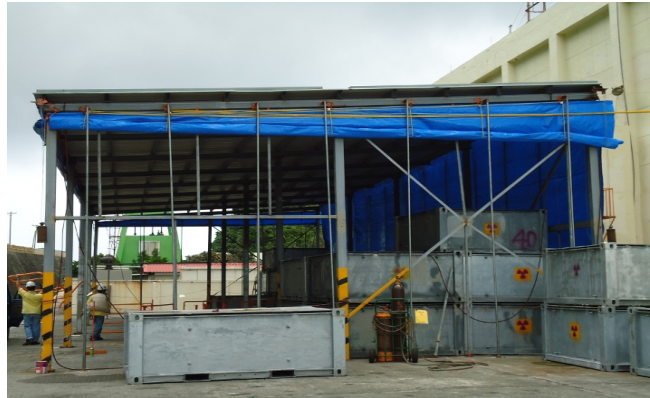
5.檢整重裝速度太快，核廢料無處放，就堆置在空地上，居民抗議後，才搭建一個棚子（如圖九）

圖九 處理中心外之臨時性棚架

本項經查在核准之工作計畫書 1.2.3 廢棄物桶暫存一節中，即述明該處需做為暫存空間。但考量廢棄物桶應避免頂部積水之原則，物管局要求必須暫存於可遮雨棚架內。因此台電公司搭建臨時棚架以符合規定，並非居民抗議後才搭棚子。檢整重裝作業完成後，該棚架已拆除恢復空地(如圖十)。

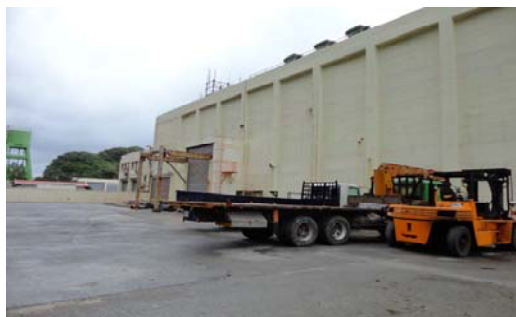
圖十 臨時鋼構遮雨棚已經拆除恢復空地

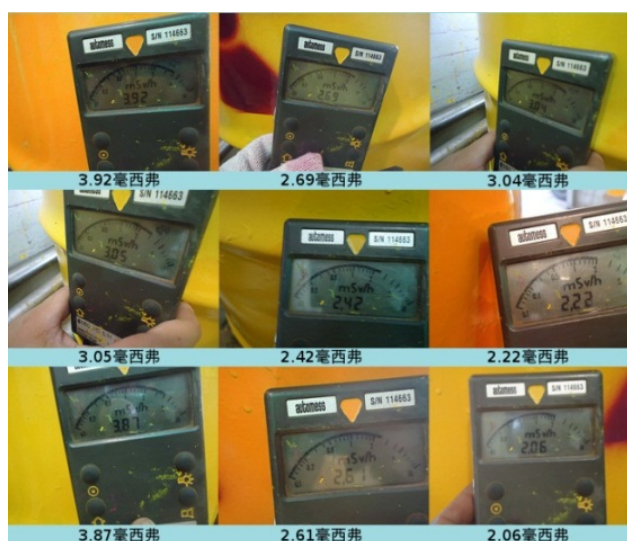
## 7. 100 年 4 月 6 日媒體拍攝之高劑量桶(圖十一)

圖十一 媒體拍攝之高劑量桶

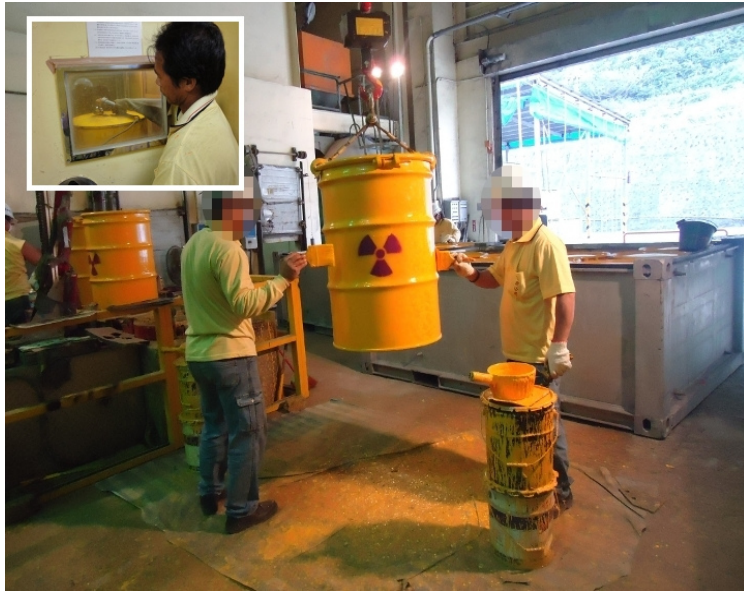
圖十二 處理中心出桶區補漆作業且大門打開

經查該等區域屬於清潔區，但該區域於原核定之檢整重裝作業計畫內為車道間，其目的是為盛載廢棄物桶之車輛停放準備出桶之用，並非為最後品質檢驗之作業場所。工作人員於出桶區作業之原因，係廢棄物桶於除鏽補漆過程中偶有底面桶緣因輸送帶磨損，或是在補漆時偶有漏失之處，於最後檢驗發現而須進行補漆。

數較多，該處空間劑量較高，為降低工作人員輻射劑量，故改採於此處進行最後補漆作業。此時桶身表面雖為無污染之狀態，但將大門打開，不符標準程序及相關規定，仍屬作業瑕疵。另出桶區輸送帶下地面有散落漆膜現象，顯示經除鏽補漆後不符品質之第二類桶，未送回處理站再次處理，而是在輸送帶上直接刮除不良補漆區塊後，佈塗新漆，違反作業程序。

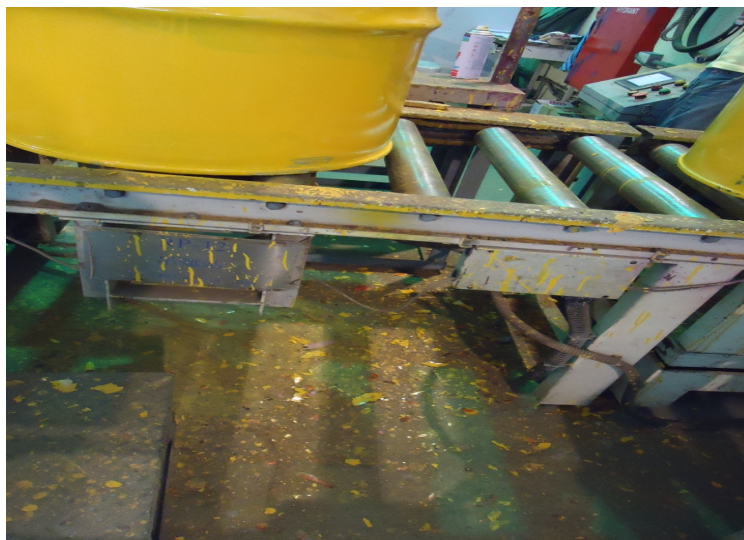
部份第二類廢棄物桶「浮突膨脹」現象，出桶時於吊離站會先檢查，並予刮除後再予以補漆，故地面所看到的油漆及刮除「浮突」的剝落片，並不致產生粉塵。

圖十三 地面有剝落之油漆鐵屑

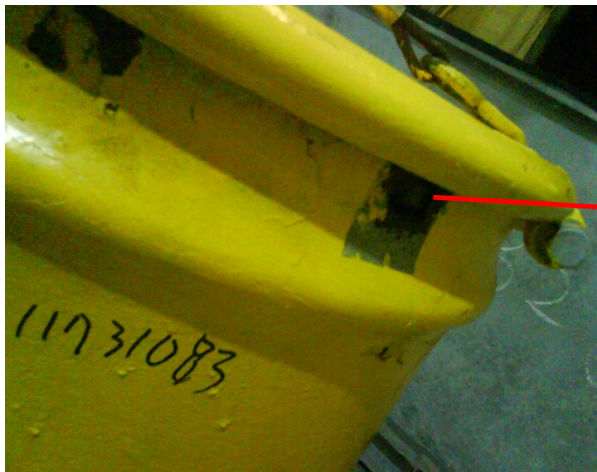
#### 9.第三類混充第二類，且桶身貼有膠帶(圖十四)

圖十四 廢棄物桶身貼有膠帶

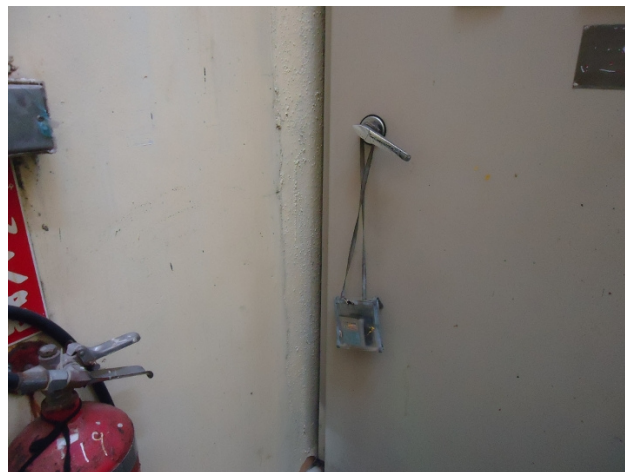
媒體報導質疑現場工作人員未佩戴輻射劑量計，且掛於門把之上（圖十六）。經物管局派員赴現場查證，從滅火器編號 19 號發現該區域為處理中心內之車道間旁發電機室，該處經查為清潔區。

圖十六 媒體報導工作人員未佩戴輻射劑量計，掛於門把上

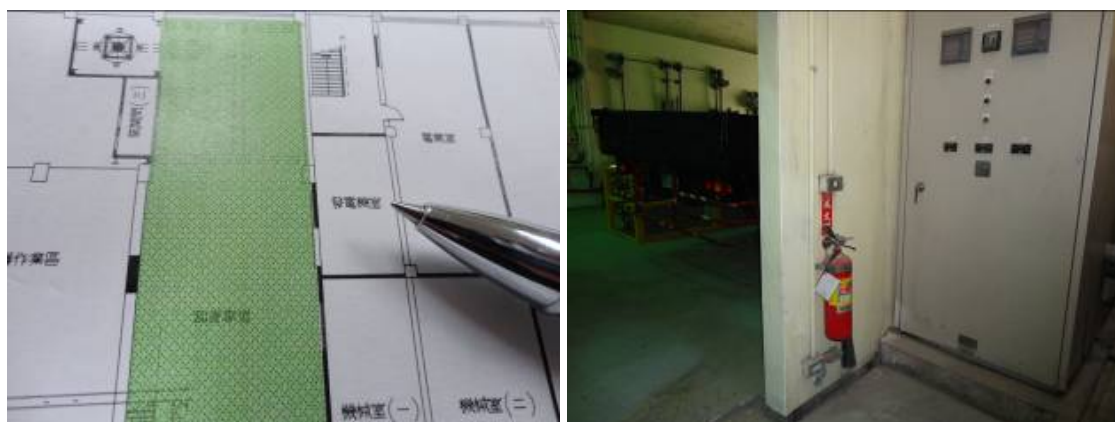
媒體所登載之劑量配章掛置位置為該室之電盤箱門把，經研判應為工作人員休息時之行為(如圖十七)。門把後為電盤，也不可能會掛有更多配章。

圖十七 處理中心平面位置圖之車道間旁之發電機室
