# 定頻定壓 (CVCF)不斷電系統 專案報告

99年7月30日

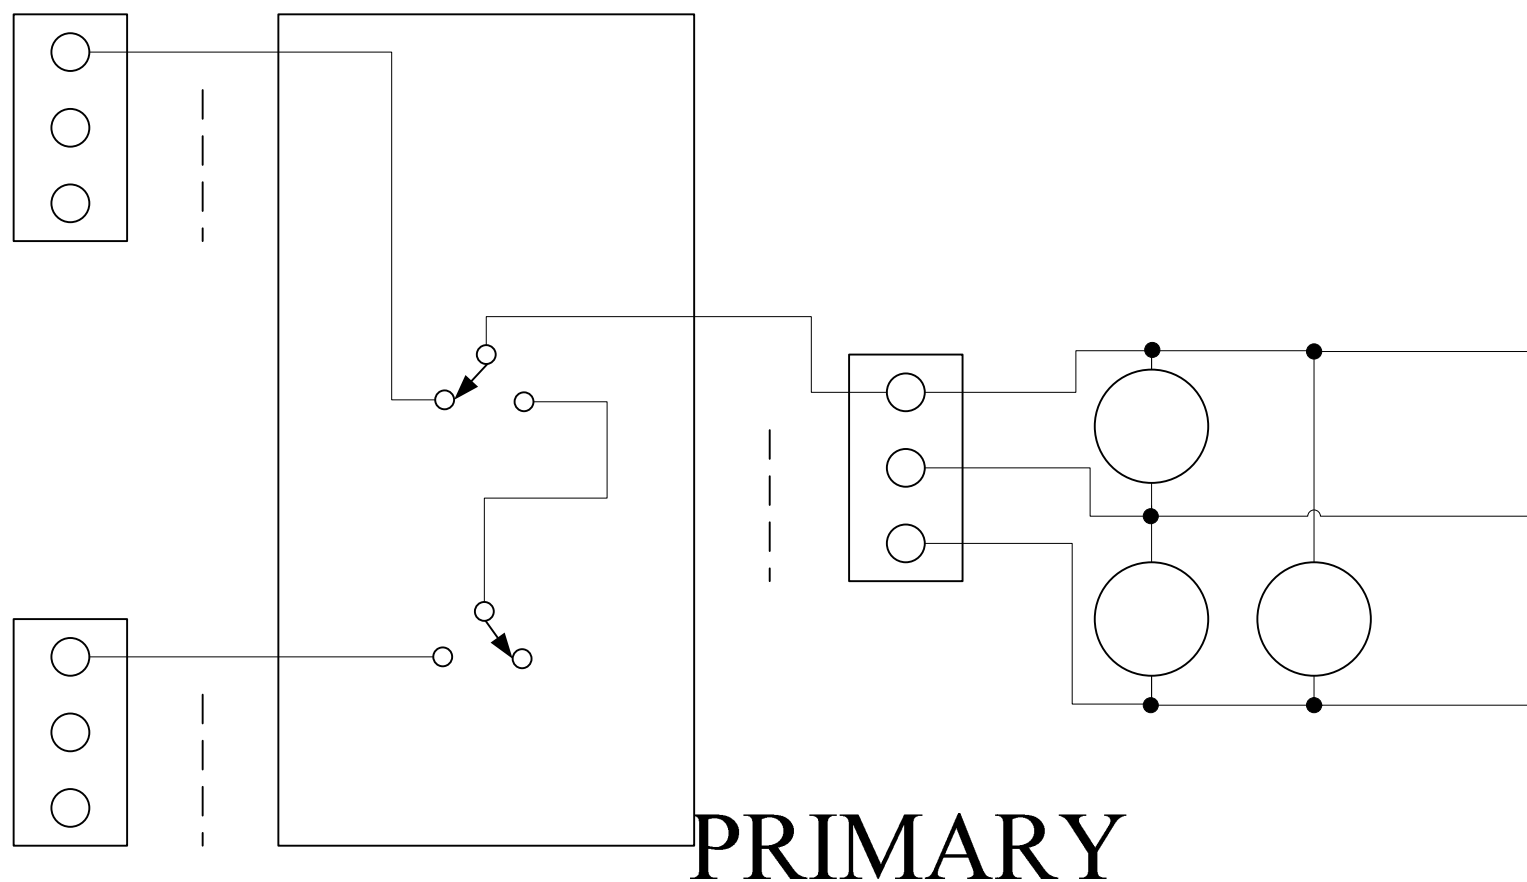
#### 電源自動轉換開關簡圖

- CVCF-0100A3因電容器故障，產生大突波，造成下游儀控設備突波吸收器(MOV：Metal Oxide Varistor)短路及其他儀控設備損壞，並造成A串保險絲熔斷。保險絲熔斷後，系統自動進行主要與備用電源間切換，但因當時突波保護器已短路，再引發B串保險絲熔斷。
- 電源自動轉換開關之突波吸收器，放在雙電源下游的設計，當突波吸收器故障時，將導致雙電源共因模式失效。
- 輸入電壓快速上升時，系統控制處理器的電源供應器(IPM:Industry Power Module)，過電壓保護失效，輸出電壓值維持在51VDC，導致下游設備受損。

- 請原設計廠家(GEH)對本系統上游電源及負載，作一整體性可靠度評估。
- 請原設計廠家評估並改善突波吸收器共因模式失效之設計。
- 請英維思公司改善IPM電源供應器輸入電壓快速上升時，過電壓保護失效之瑕疵。
- 請Gutor深入瞭解本系統不穩定之原因，並提出改善建議與措施。
