# 龍門電廠二部機組 施工作業與進度

報告單位：龍門施工處工程管理組

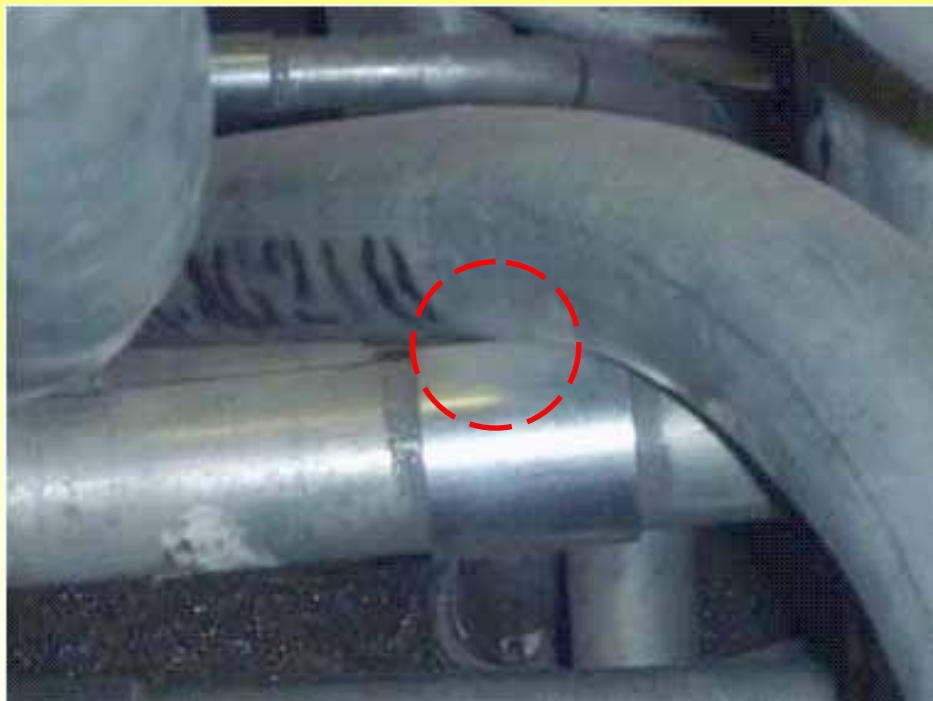
改善前

依據FSAR承諾之NRC RG 1.75及IEEE Std 384規範要求，確保符合1E 設備與電路的獨立性之接受標準，進行全廠區清查並調整導線管間距，以確保該電廠設備之可靠性。

# 導線管間距調整

| 最新辦理情形 | <ul style="list-style-type: none"><li>• 導線管與導線管間一共4,683件需改善，迄102年6月27日，已改善完成4,623件(完成比例100.00%)。</li><li>• 導線管與電纜托網(Tray)間一共723件需改善，迄102年6月27日，已改善完成723件(完成比例100.00%)。</li><li>• 已與原能會溝通FSAR修改，將進一步補充資料供結案。</li></ul> |
