# 龍門電廠二部機組 施工作業與進度 及 18工項改善現況

報告單位：龍門施工處

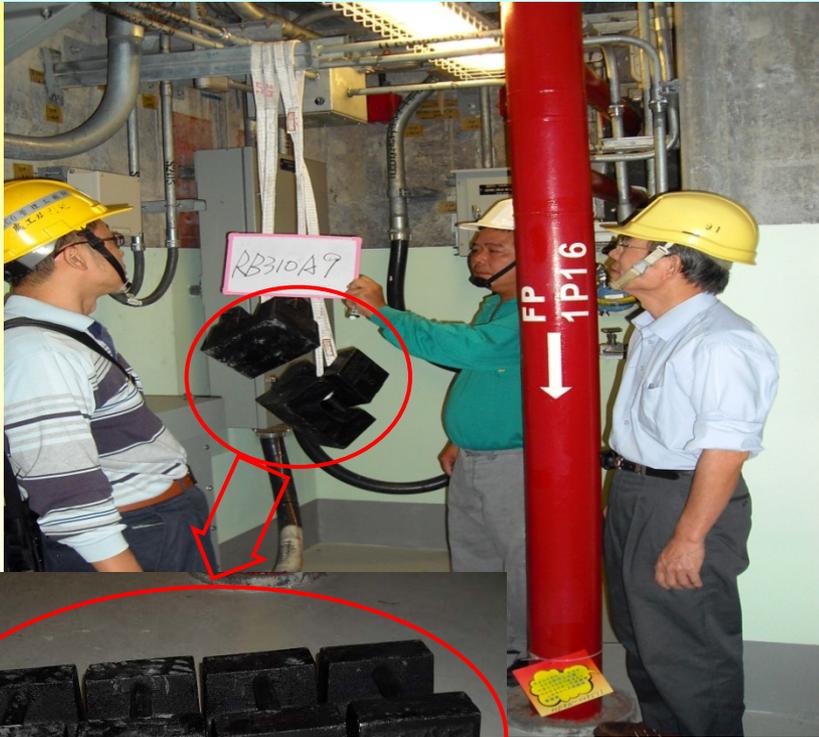
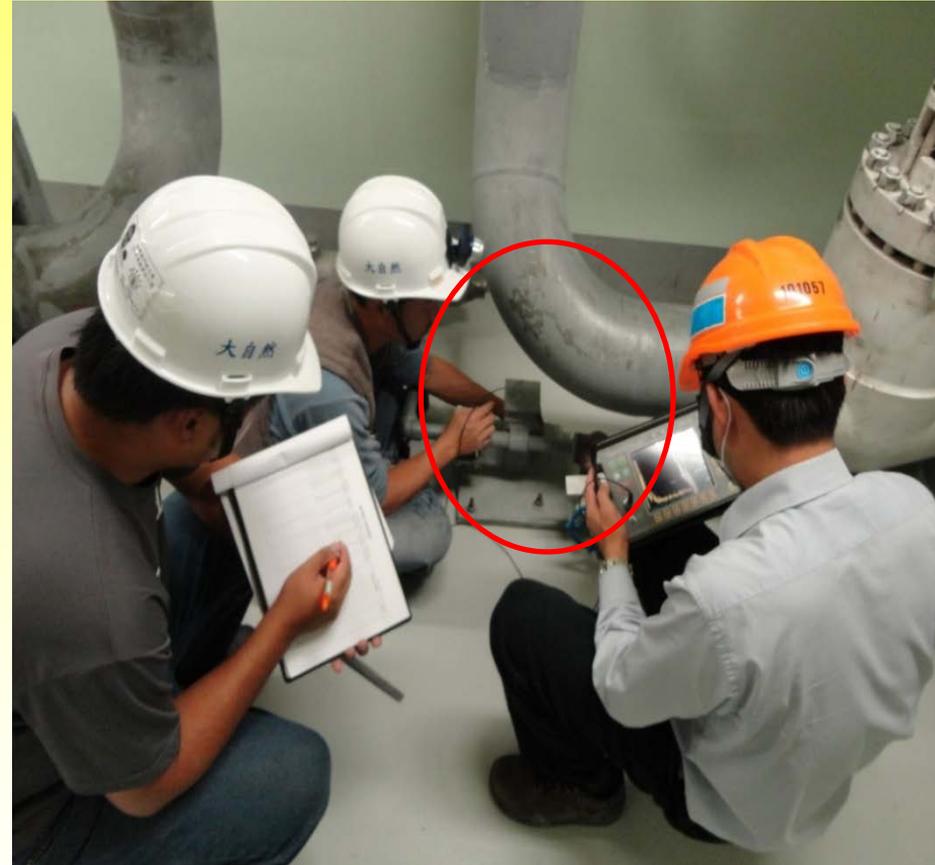
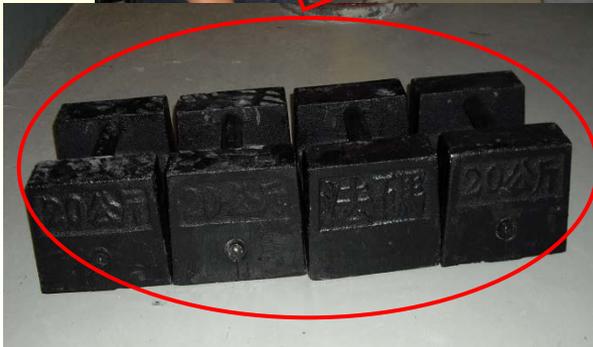
## 超音波(UT)檢測螺栓長度

# 後置式埋板螺栓測試

GE參考EPRI-5228，頒發“Remedial Measures for Deviated NSR Expansion Anchors Supporting Light Non Class 1E Components” 荷重測試

屬性	<ul style="list-style-type: none"><li>• 現場查核履勘後之強化工項</li><li>• 原能會開立違規事項</li></ul>
最新辦理情形	<ul style="list-style-type: none"><li>• 榮電公司負責之龍門計畫電042包工程，因檢查發現所施作之後置式埋鈹膨脹螺栓有不符規範之情形，遂針對該承商全面清查。</li><li>• 須改正總數為8,688支，迄103年4月10日已完成8,688支改正作業(完成比例100.00%)。</li></ul>
完成時間	<ul style="list-style-type: none"><li>• 103年04月10日已完成</li></ul>

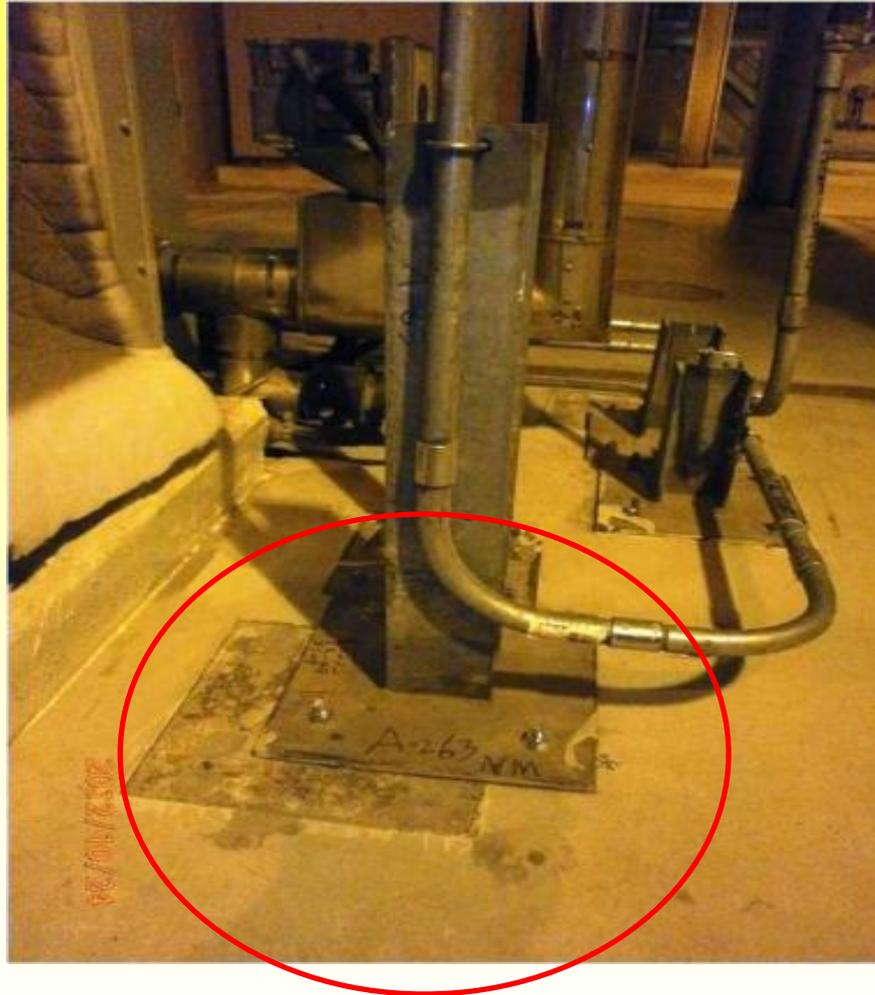
# 後置式埋板螺栓（改善後照片）

移位重新安裝膨脹螺栓

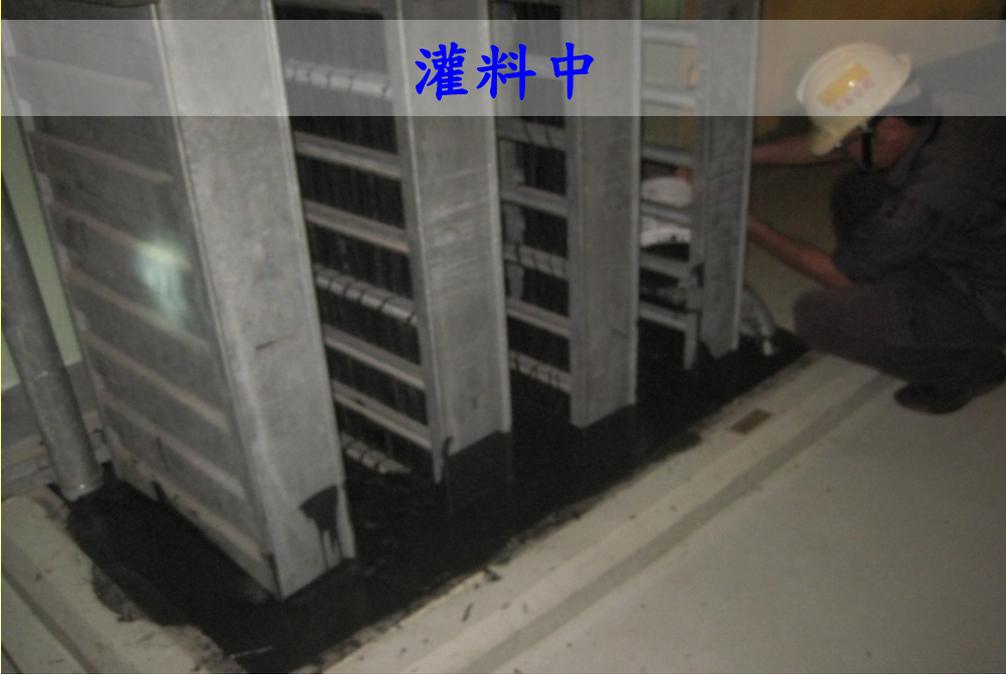
灌料中

屬性	<ul style="list-style-type: none"><li>• 施工未完成事項</li><li>• 原能會開立注改事項</li></ul>
最新辦理情形	<ul style="list-style-type: none"><li>• 穿越孔密封— 共18,117孔須填封，迄103年4月30日已完成18,117孔的填封作業(完成比例100.00%)。</li><li>• 導線管密封— 共33,743孔須填封，迄103年4月30日已完成33,743孔的填封作業(完成比例100.00%)。</li></ul>
完成時間	<ul style="list-style-type: none"><li>• 103年04月30日已完成</li></ul>

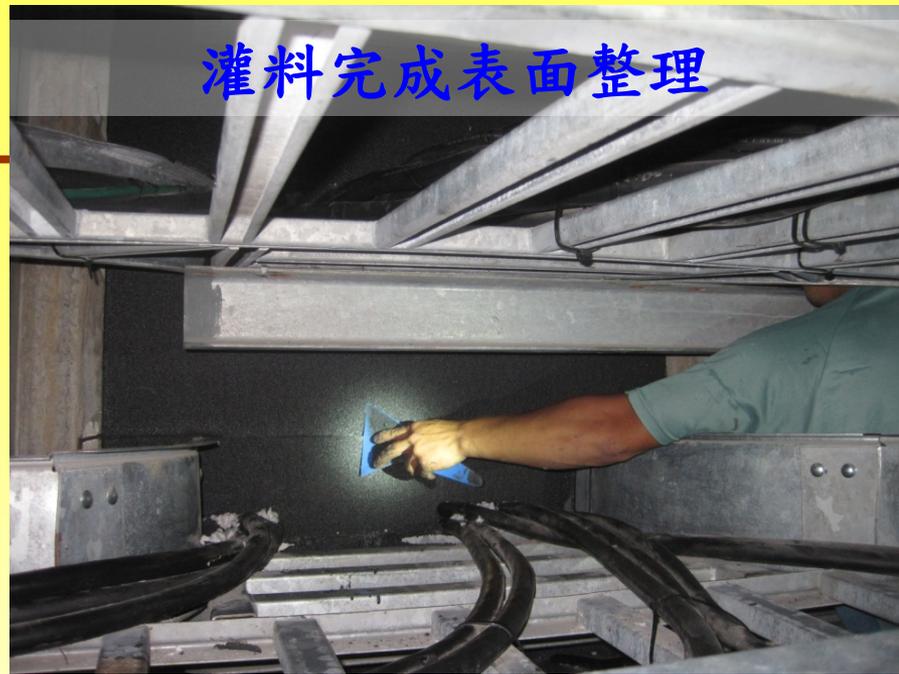
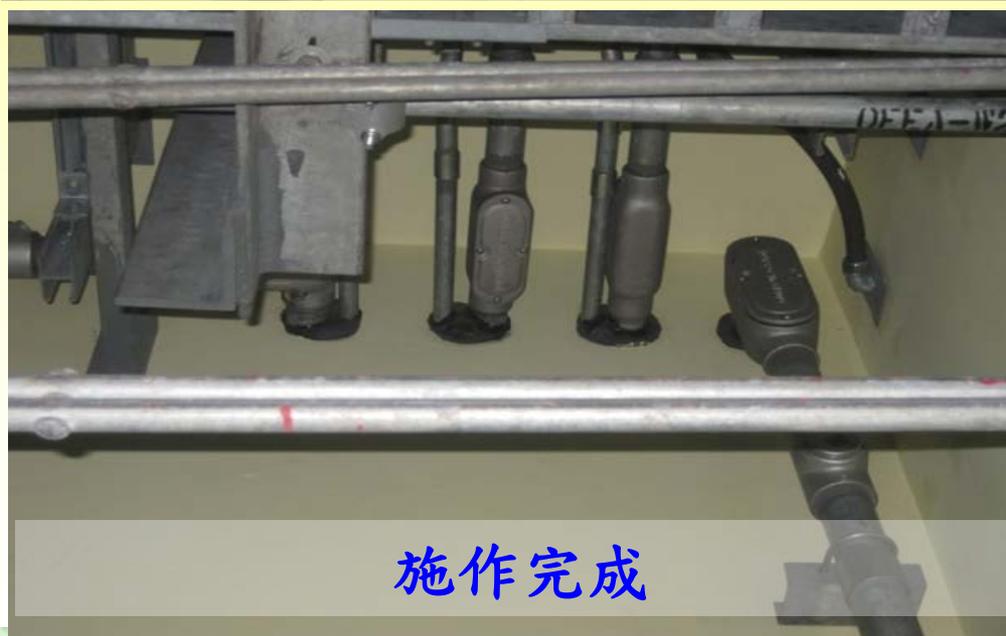
灌料完成表面整理

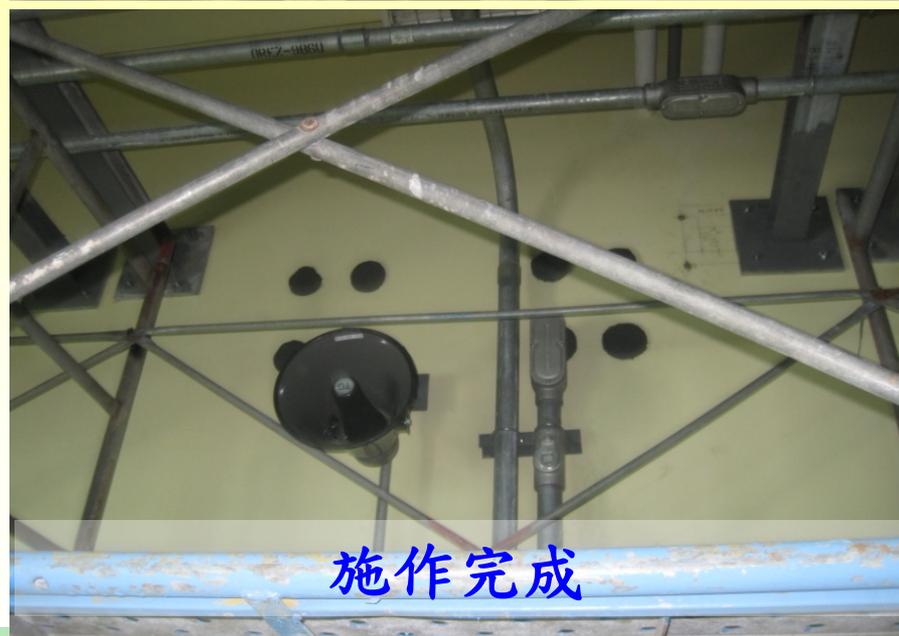
施作完成
