102 年核能一廠緊急應變計畫演習 視察報告

行政院原子能委員會 核能技術處
中華民國 103 年 1 月

102 年核能一廠緊急應變計畫演習視察報告

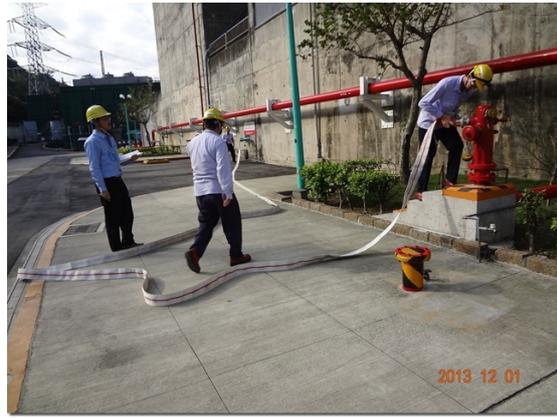
視察斷然處置第一階段列置演練

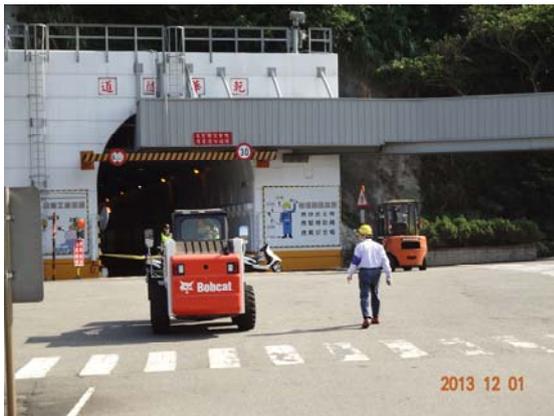
視察小山貓清除乾華隧道土石及污泥演練

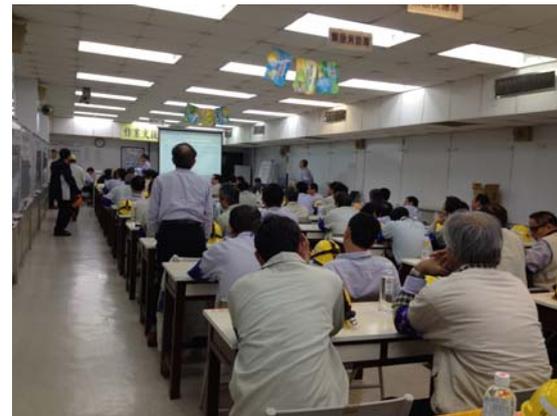
視察作業支援中心演練

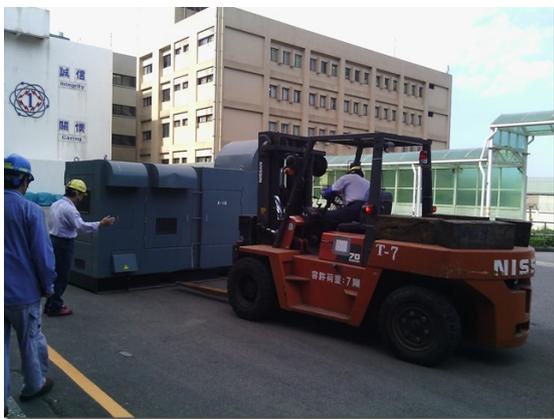
視察 480V 機動性柴油發電機引接演練

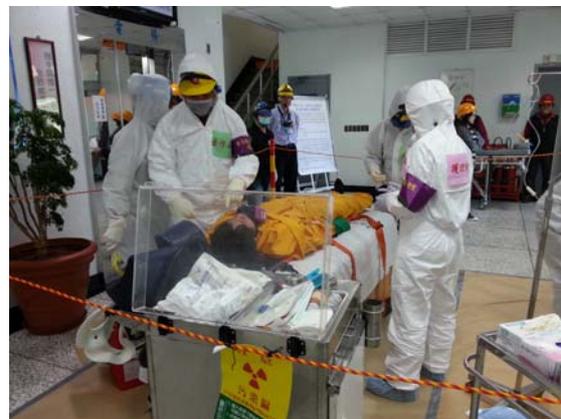
視察緊急救護去污演練

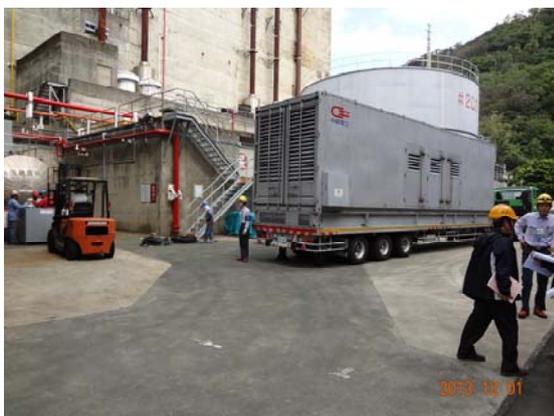
視察 4. 16KV 電源車引接演練

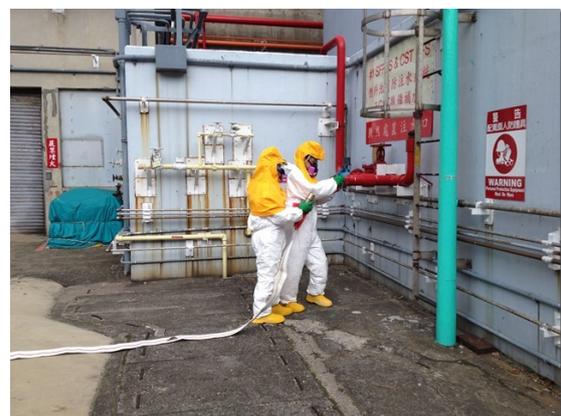
視察機動性水源對 CST 注水演練
