# 從車諾比爾事故看我國核電安全

車諾比爾核子事故距今已近十二年，此期間經過國際核能機構及專家共同努力下，對事故原因及車諾比爾電廠反應器設計、操作、測試、管制等缺失，已有全盤了解，本文不僅蒐集了國內外相關資料，也特別檢討了我國核電廠之安全性，希望能讓您更了解核能發電。

胡錦標

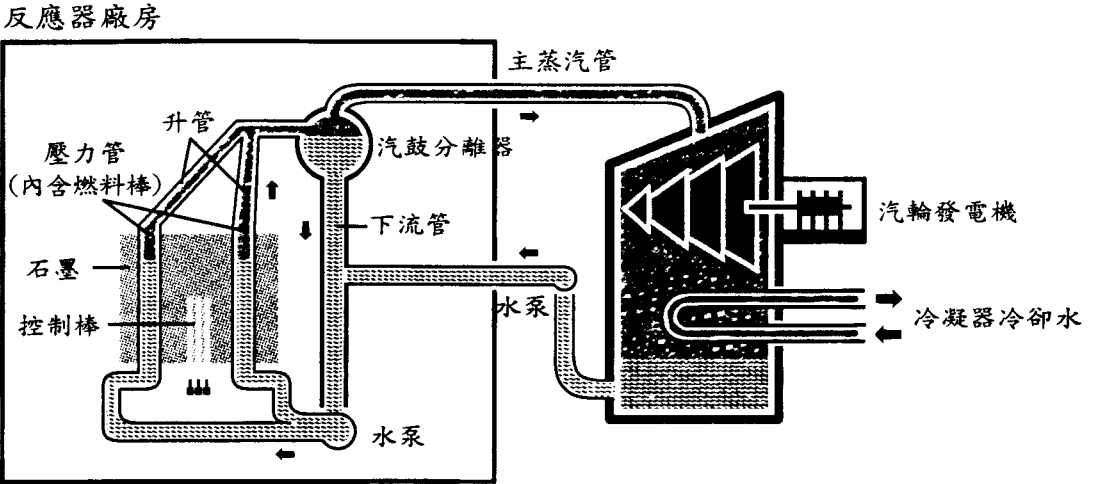
圖三：前蘇聯 RBMK-1000 核能電廠。

車諾比爾電廠使用的反應器屬於 RBMK-1000 型式（圖三），第一、二號機組是第一代的設計，第三、四號機組是第二代的設計。這種反應器是 1960 年代中期發展出來的。根據前蘇聯的說法，這種反應器的優點為：

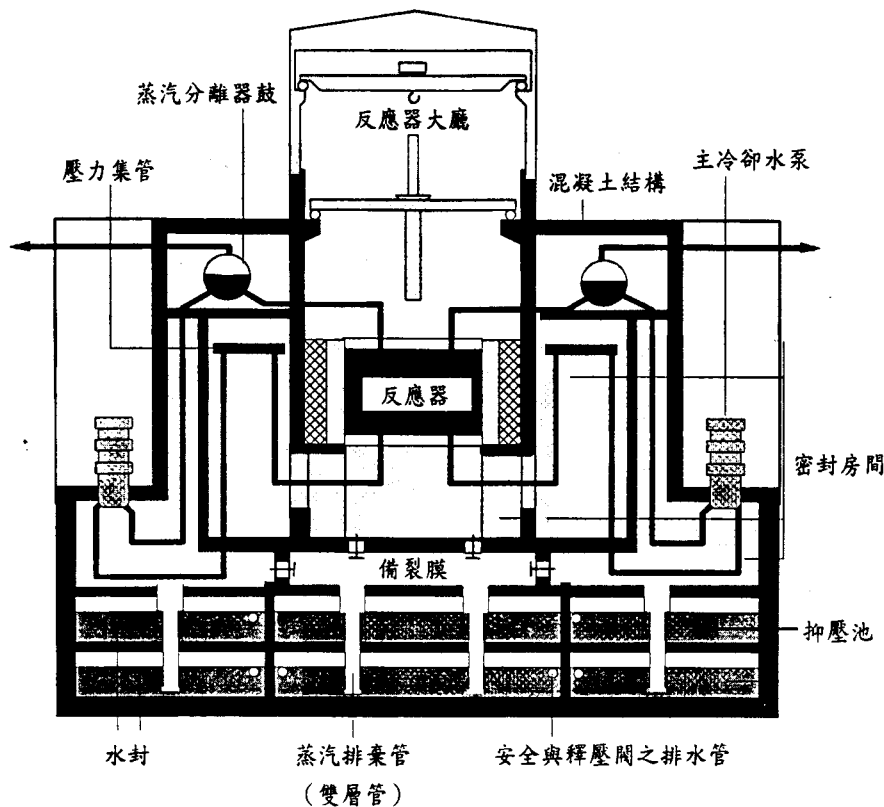
圖四：第二代 RBMK 電廠（車諾比爾四號機）半圍阻圖。

第一至四號機組都沒有圍組體的設計，但第三、四號機組在反應器冷卻系統的下部地區有乾井包起來（圖四）。

但是RBMK的第二代電廠，深度防禦相當有限：因為RBMK型電廠沒有圍限體，意思是缺少第三道障壁，雖然車諾比爾第三、四號機組在反應器冷卻系統的下部地區有乾井包起來，但仍不是完整的圍阻體。而且RBMK型電廠沒有先天的安全特性，也沒有用自動化系統來補強。因此事故可能衝斷所有的防線。

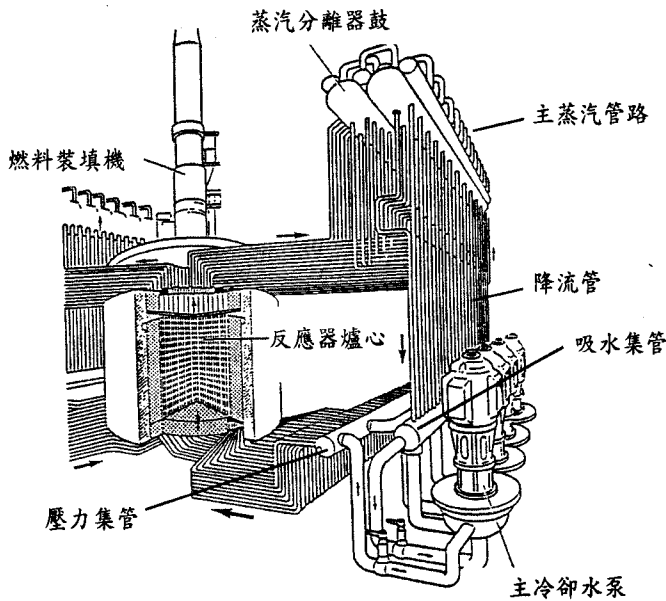
圖五：RBMK 電廠反應器的冷卻系統。

反應器冷卻系統由壓力管、水／蒸汽管線、汽鼓分離器、主冷卻水泵、主冷卻水泵的壓力集管與吸水集管、分組分配集管，及個別的入水管等組成（圖五）。

RBMK 的冷卻系統係依照沸水的原理。冷卻水從反應器底部以次冷的方式進入爐心。在通過爐心時，一部分的冷卻水蒸發，在爐心出口蒸汽的含量約為 14.5 %。
