# 九十七年核能三廠緊急應變 計畫演習視察報告

行政院原子能委員會核能技術處  
中華民國 97 年 10 月

# 97 年核三廠緊急應變計畫演習視察報告

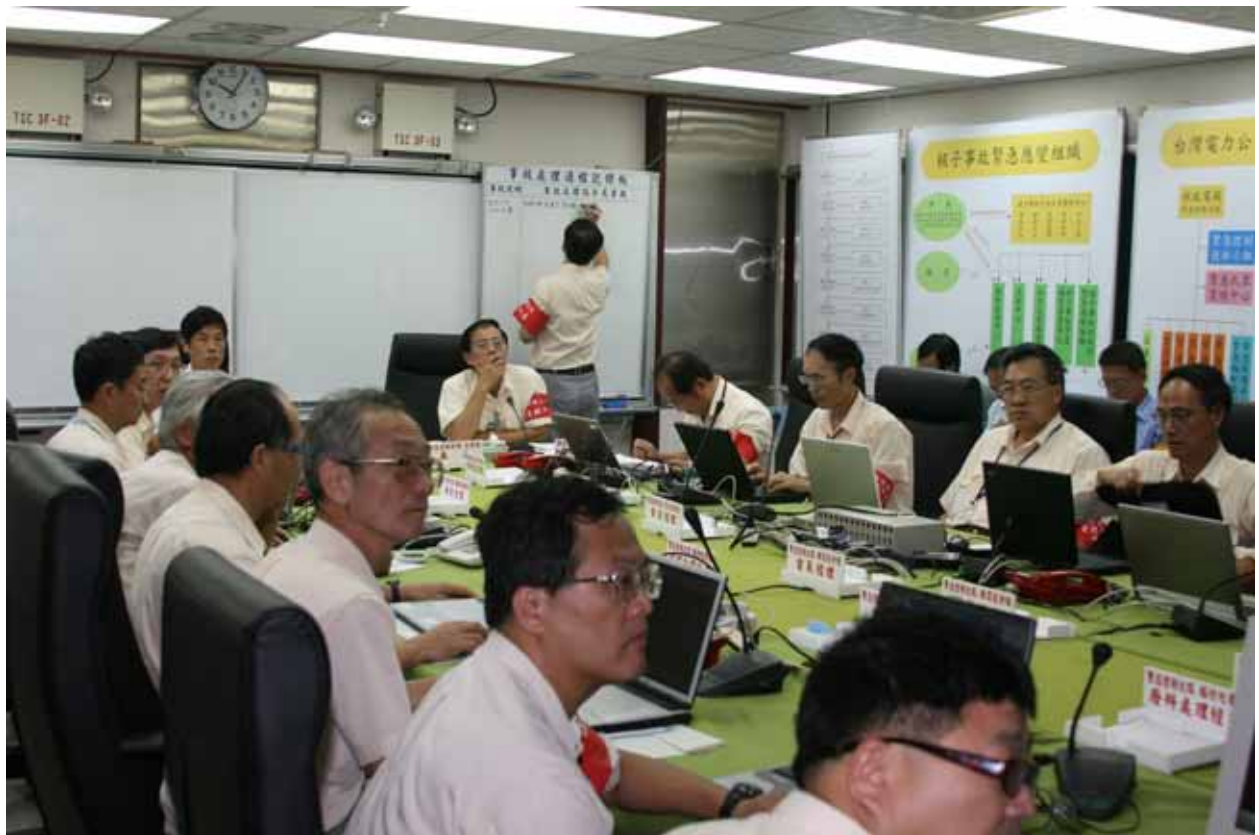
技術支援中心（TSC）作業演練

1. 核三廠即時動態影像分隔畫面顯示內容與其下之標題不符合。
2. 「事故排除(關鍵組件)資料及時效評估表」內修護資源評估(人力/2 員)項下人力皆填派員檢修，未能反映人力派遣狀況。

3. 上表修護時限評估，部分填優先檢修及預估檢修完成時間，未能精確顯示大隊長視狀況下達之最優先檢修，加速檢修，及優先檢修順序之指示。另預估修妥時間填寫需 2 小時、3 小時，但預估修妥時間為組件故障檢視才報告 TSC，建議加註預估修妥時間如 10:20，以明確顯示組件修妥時間。

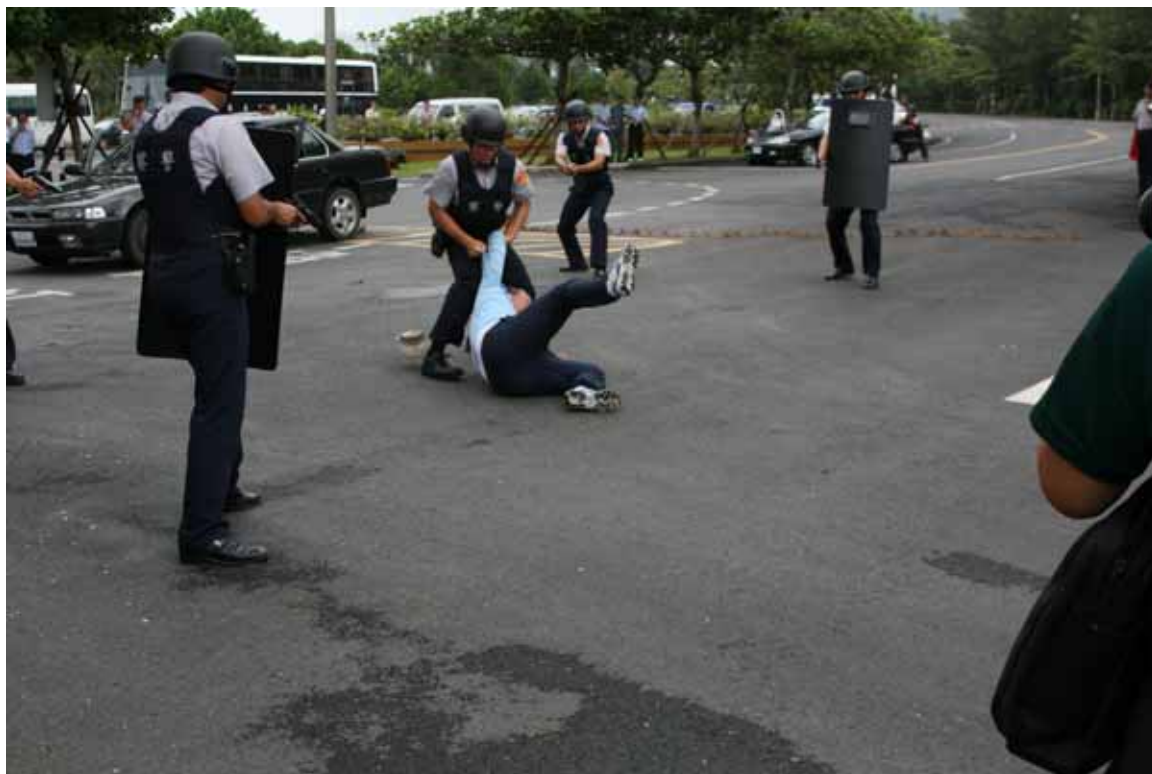
保安反恐演練之一

1. 勤務指揮中心作業流程嚴謹，負責人員執行任務明快確實。
2. 勤務指揮中心接獲汽車強闖演練通報時，通報內容敘述過快，無法聽清楚其內容，如現場情況與車輛號碼等，建議通報時講述語氣以正常清楚為原則。
3. 警力派遣由勤務指揮中心實際負責指揮，惟勤務指揮中心的硬體設備缺乏（無 CCTV 等監控畫面），因此建議由保安監控中心負責或協助勤務指揮。
4. 於核三廠第二道門前，歹徒汽車壓過雞爪釘時 4 個輪胎並未損壞，建議再檢查雞爪釘是否能有效制止汽車行進。
5. 第二道門前保警接近受傷歹徒時並未立即移開受傷歹徒身旁之手槍。

6. 保安監控中心人員狀況處理反應快速，作業熟練，演練逼真，值得嘉許。
7. 保安監控中心平時編制人力 3 人(廠內員警 1 人與外包勤務員 2 人)，然演習時，發現保安監控中心有 5 人進行演練(除原編制 3 人外，另增加 2 位員警)，似與真實狀況不符。
8. 監視畫面因 CCTV 鏡頭附著水滴而降低品質，請檢討改善。

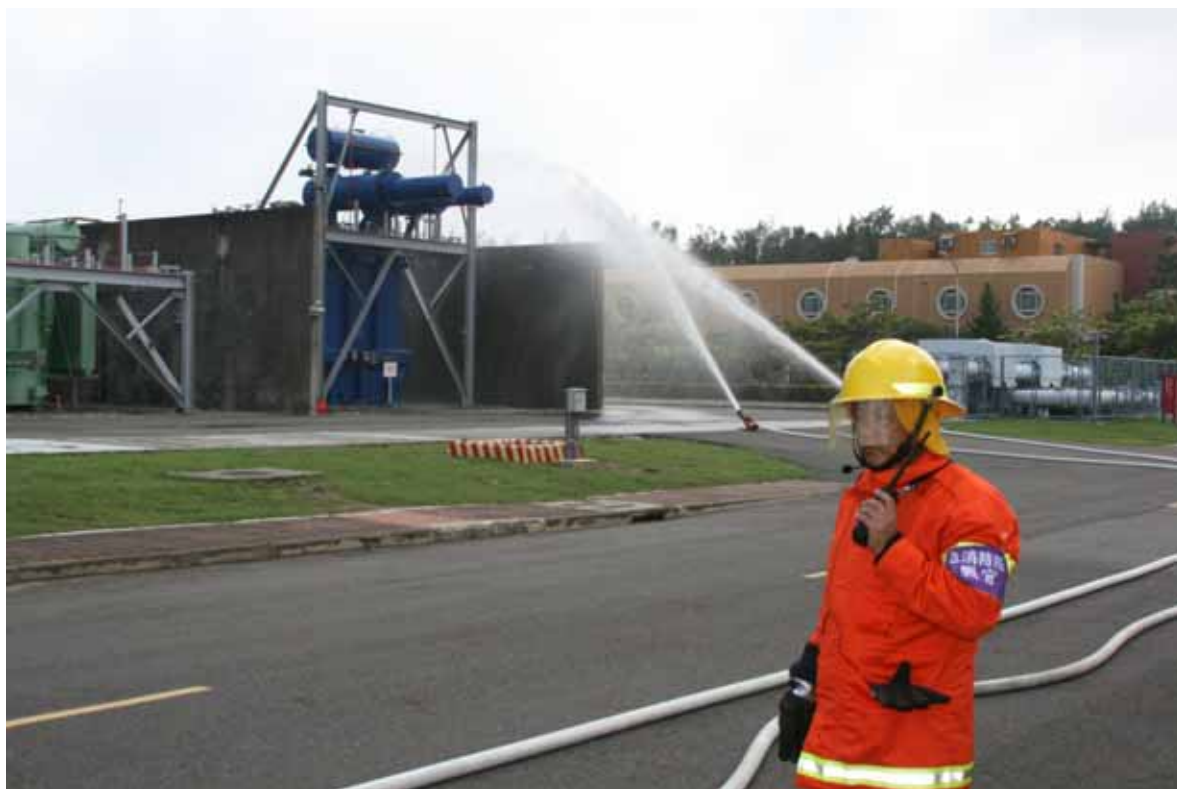
消防應變作業演練之一

1. 演練逼真，作業熟練，值得嘉許。
2. 劇本假設消防栓不可用，改由備用水池取水，甚具演練價值。
3. 廠內消防隊消防車於火警發生後超過 10 分鐘才到達現場，請檢討改進。
4. 1420 救火程序程序書一般規定「發現火災後應立即通知廠內消防隊滅火」，但於 TSC 成立後之通知規定增加很多程序，致影響通知廠內消防隊滅火時間。建議檢討修訂 1420 救火程序程序書，明確要求發現火災後應立即通知廠內消防隊滅火，不論 TSC 是否成立，或是否已利用現場消防器材滅火。
5. 廠內、外消防人員於安裝消防搖擺式砲塔射水後，未因應火災情勢變化、風向變化，調整消防砲塔射水方向，建議檢討相關作業程序。

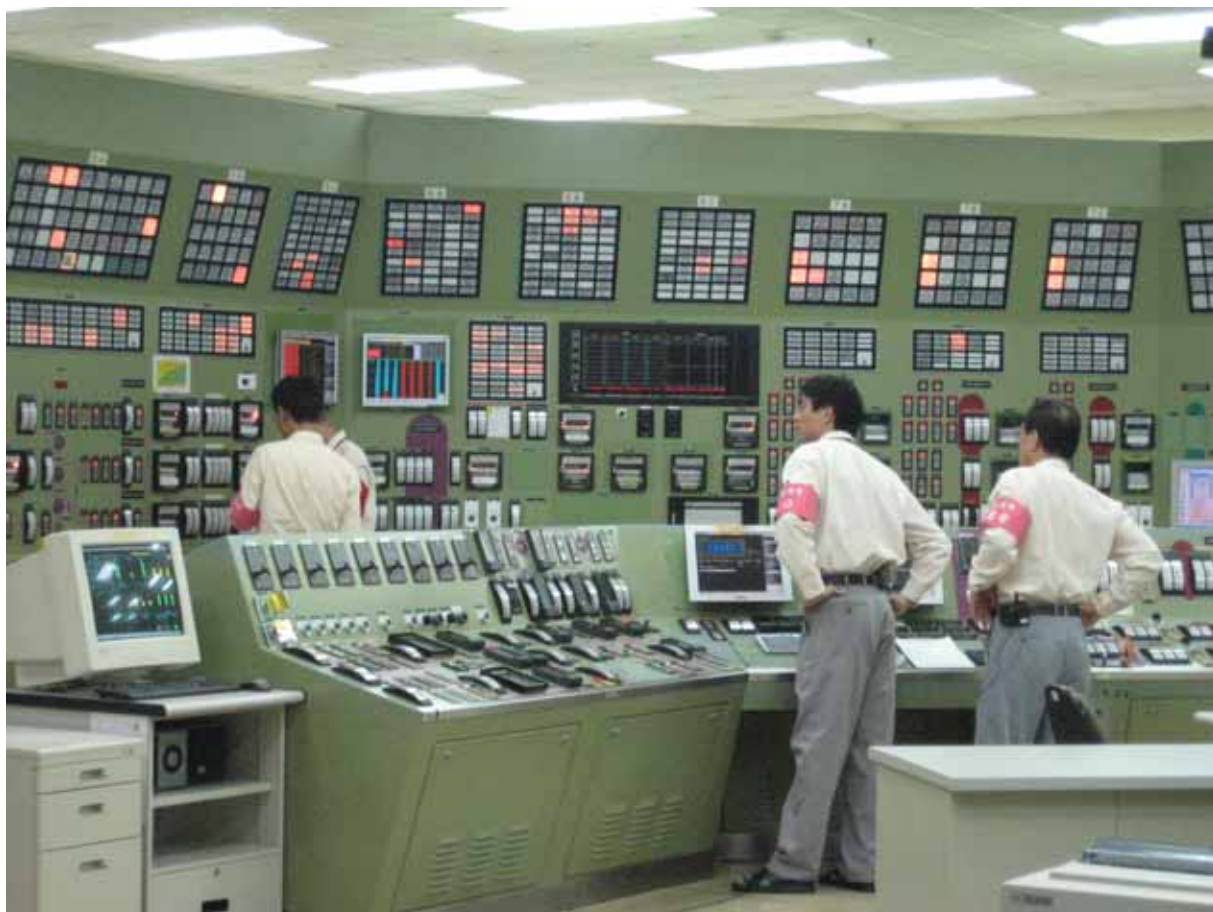
機組運轉及事故處理演練

1. 運轉人員演練逼真、投入，除劇本所述處理動作外，亦強化其他應變措施，如查核運轉規範符合性等。
2. 運轉人員對機組演變狀況掌握良好、運轉員間分工與指揮及聯繫情形順暢、機組事故研判快速且正確、值班經理隨時提供技術支援中心有關機組最新狀況。
3. 演練至 RCP B/C 出現高振動時，值班經理未依演習評核表中建議處理措施向 TSC 提出停止 RCP B/C 建議，而請 TSC 評估，建議相關處理措施宜由控制室先行評估後再向 TSC 提出建議。

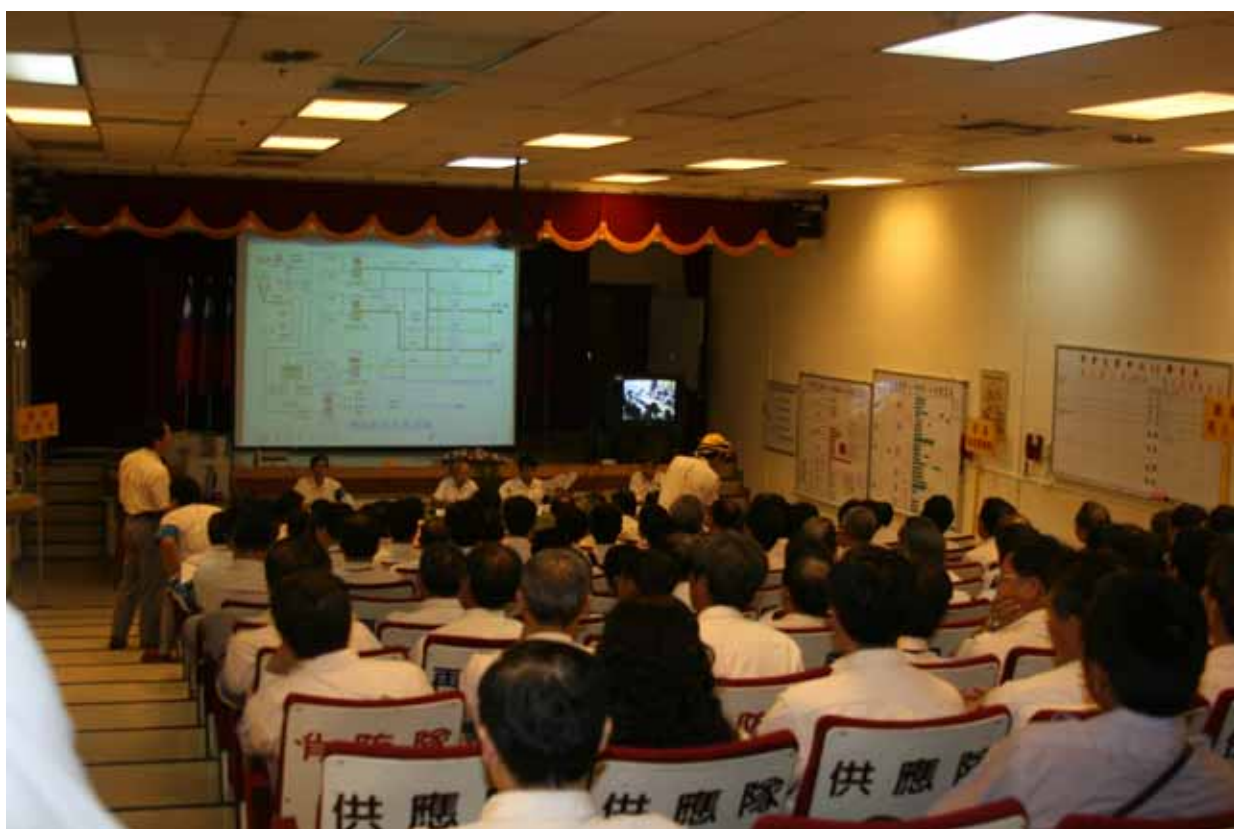
作業支援中心（OSC）演練

1. OSC 主任指揮協調運作良好，傳達 TSC 指令及回報搶修狀況明確，副主任向 OSC 成員簡報事故狀況非常詳盡，緊急再入隊、後備運轉隊調派人員迅速，說明交付任務、內容、地點、所需設備及注意事項均明確清楚，並作成紀錄。
2. OSC 設置緊急再入隊各分隊（修配分隊、電氣分隊、機械分隊、儀控分隊）人員調度標示白板，詳細記載接受指派之人員姓名、工作地點、時間、任務內容及處理情形，顯示 OSC 支援作業規劃良好。
3. OSC 通訊設備設置良好，對外通訊正常。
4. OSC 主任報告實到人數 151 人，與人員配置表標示板上之各隊總人數 152 人不符。
5. OSC 動員查證表及 OSC 人員清點表資料填寫不完整。

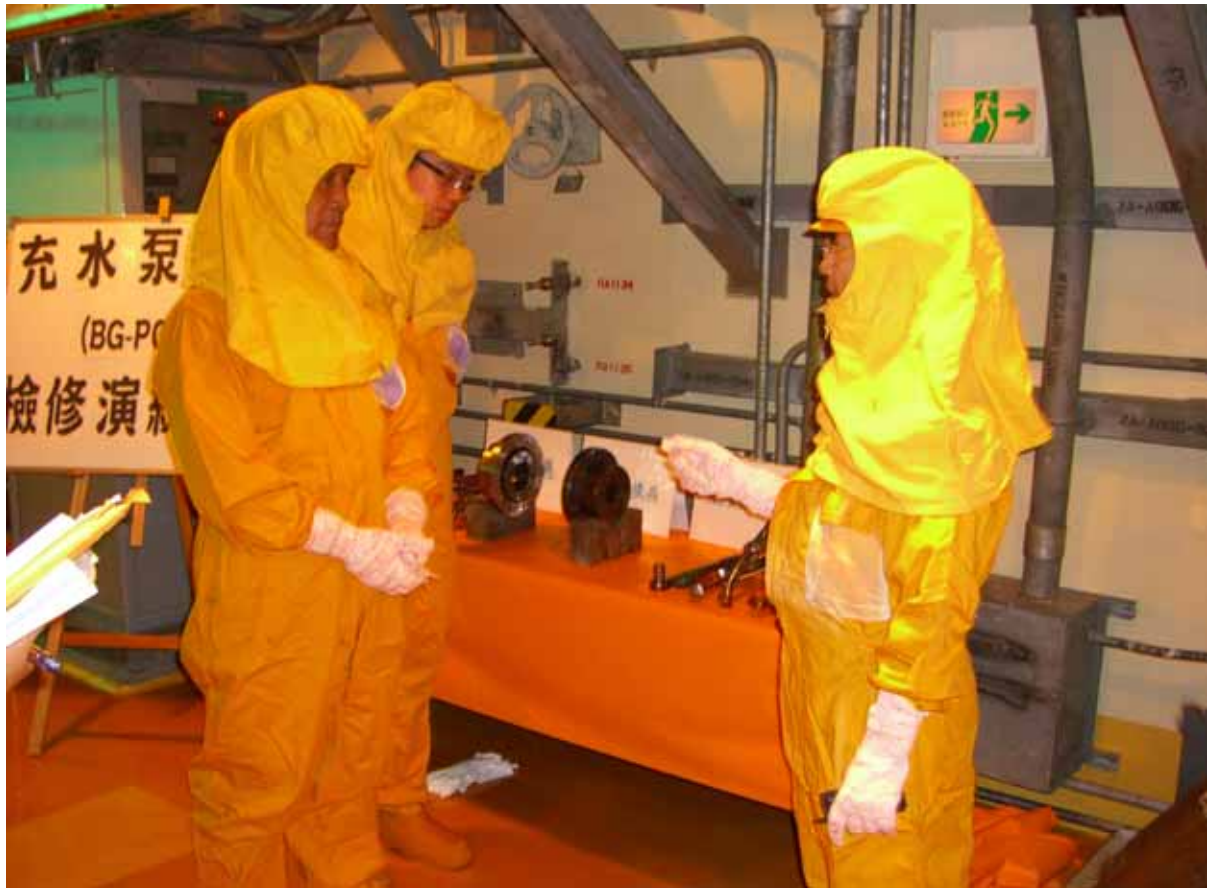
緊急再入搶修作業演練

1. 劇本中…充水泵 B 台馬達空轉，馬達與泵間耦合器脫離，TSC 通知派緊急再入隊進行搶修…，現場並無實際檢修演練，僅有儀器解說與介紹，建議往後演練時，實際操演人員與解說講解人員應分開，一組為實演，一組講解。
2. 緊急再入隊搶修時，為了通訊聯絡與解說，數度脫下防毒面具，且搶修時情況稍許混亂，建議搶修時需再加強訓練。

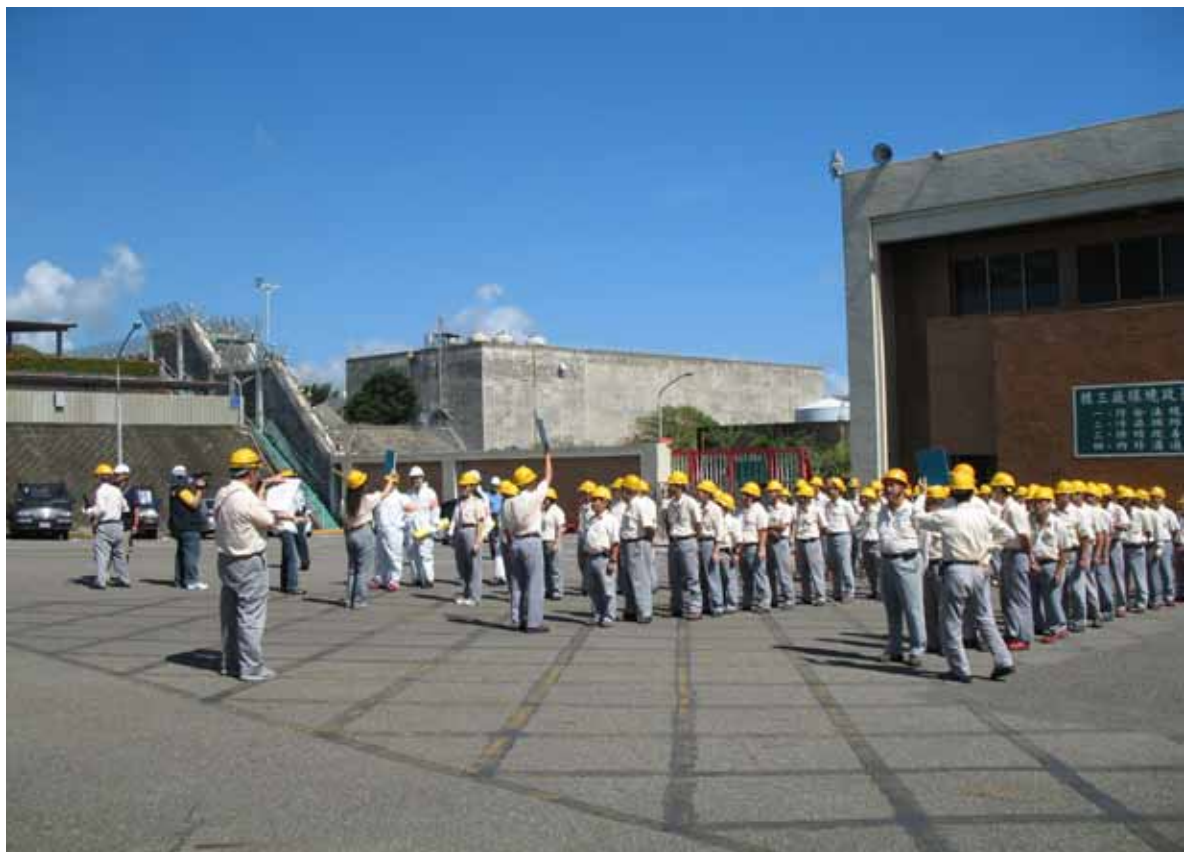
廠區集結待命作業演練

1. 有關人員污染偵測、去污與其他集結待命動作確實，演練情形良好。

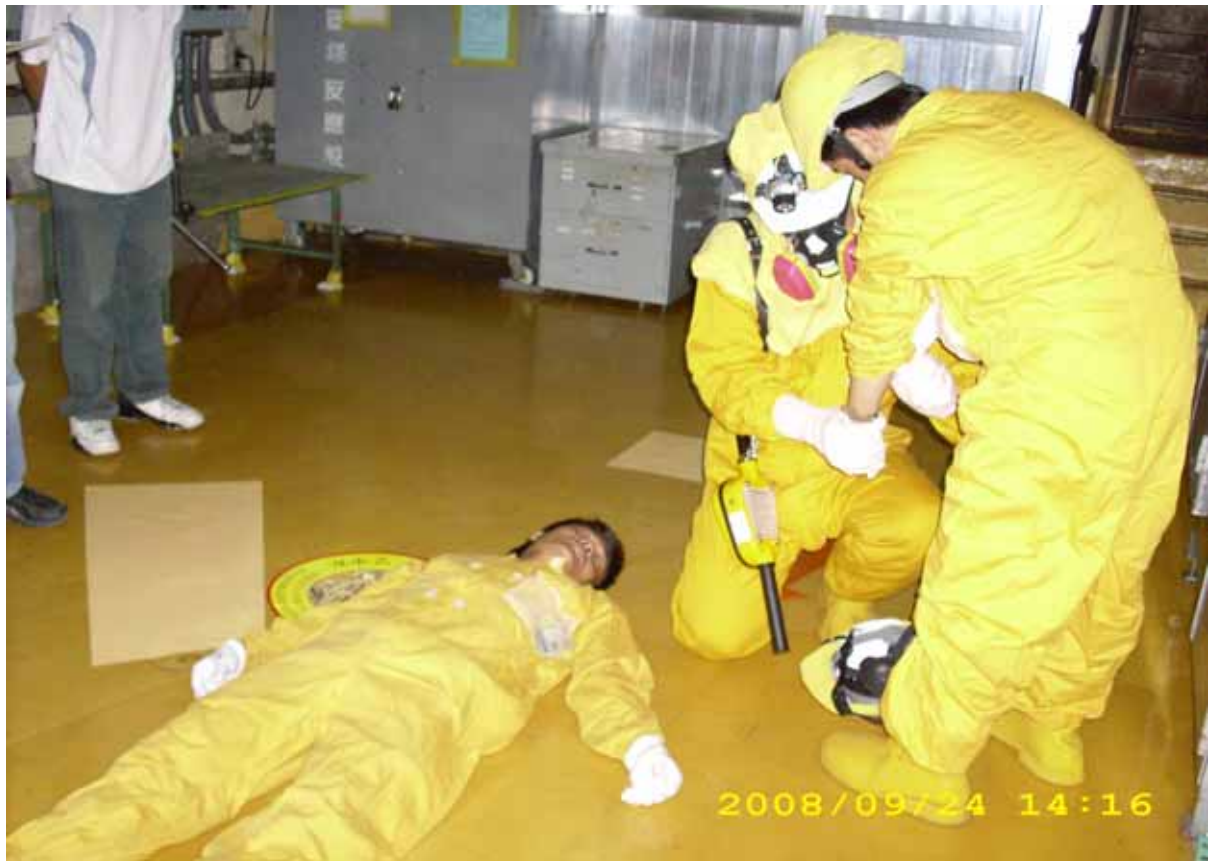
救護去污及送醫作業演練之一

1. 急救及去污處理動作確實，受傷狀況研判快速正確，報告確實。
2. 通知與動員作業良好，惟緊急再入隊與 TSC 連絡時須脫下防護面具，此情況若於實際情況下易造成受污染之情形。
3. 後送醫療作業中，送傷者上救護車時，將氧氣瓶放置於傷者腳上(雙腳間)，若於實際情況，易造成傷者二次傷害。

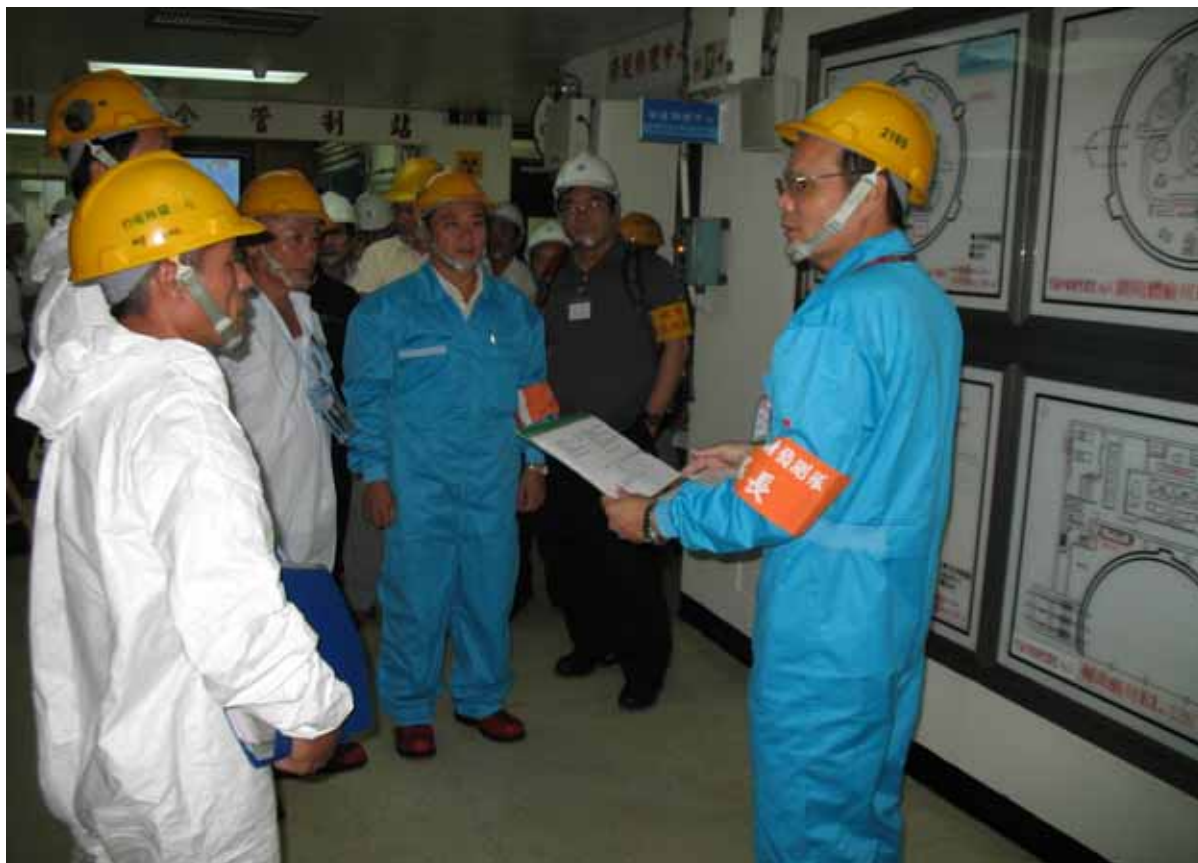
廠房/廠區輻射偵測作業演練之一

1. HPC 動員與應變程序均依程序書 1409 確實執行，進行廠房緊急輻射偵測作業，演練逼真確實，指揮良好，表現可圈可點。
2. HPC 主任依 HPC 動員查證表作業，惟百忙之中未填寫動員查證表，經原能會視察員提醒後才完成填寫作業。
3. HPC 動員成立前即有部分人員進駐 HPC 作業場所。

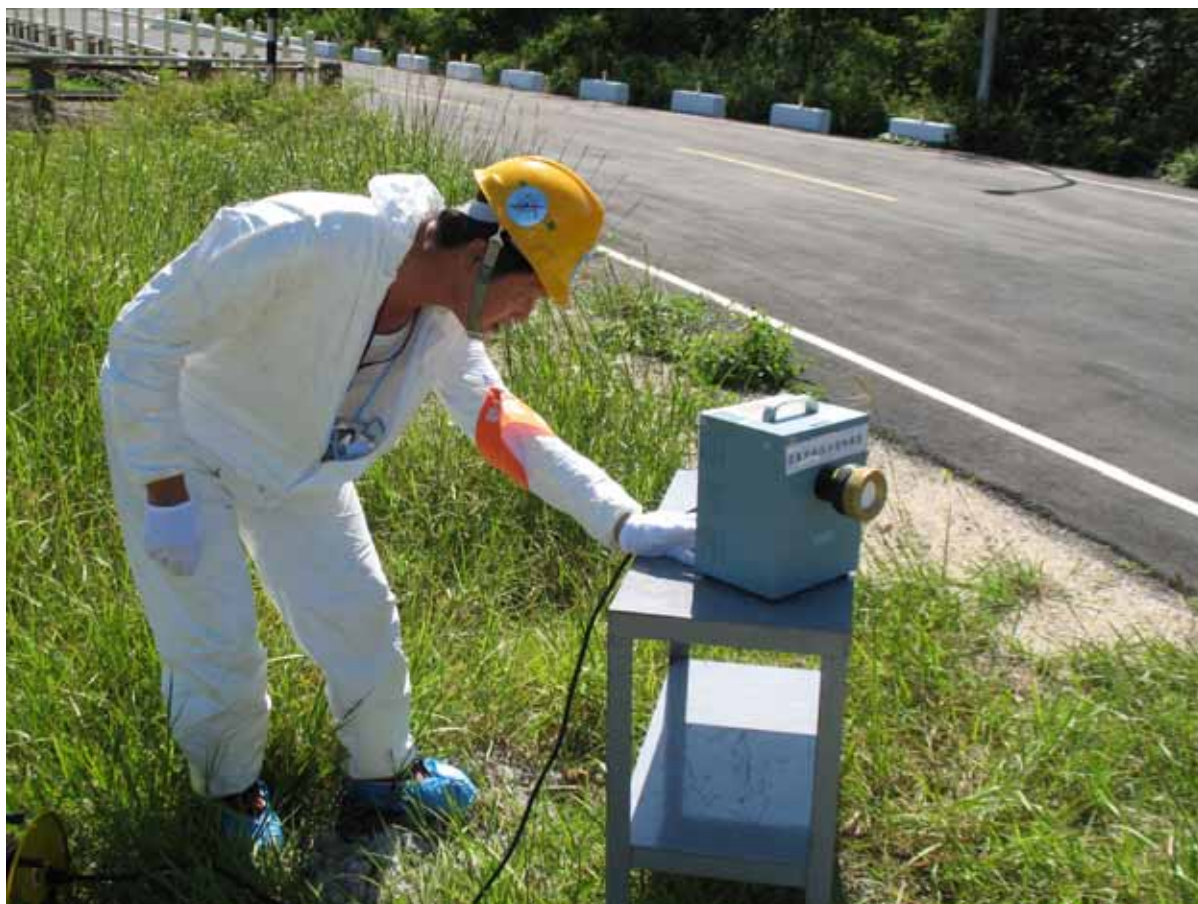
環境輻射偵測作業演練

1. 演習應視同真實情境模擬，環測作業演練過程中發現部分演練作業配合錄影拍攝作業，似有不妥。
2. 輻射監測中心派出偵一車及偵二車於 16B 進行環境輻射偵測作業，惟兩部均未依程序書規定配置衛星電話備用。

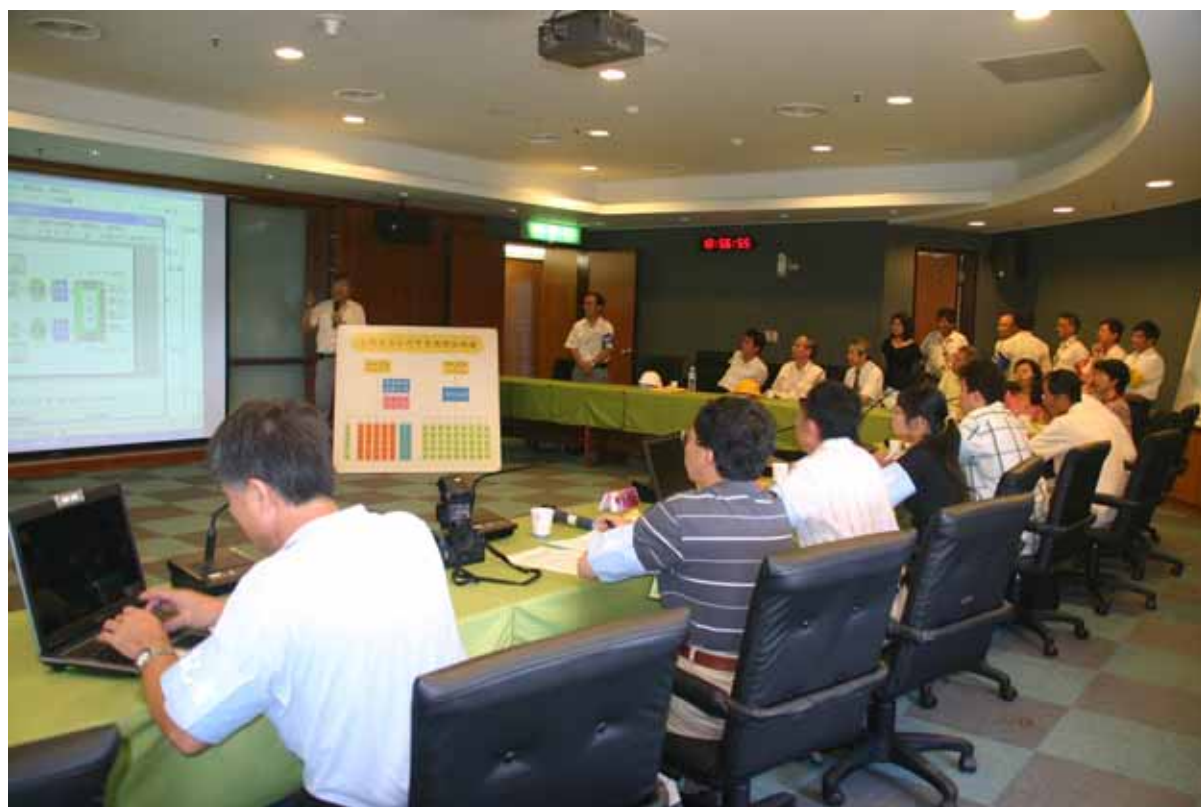
緊急民眾諮詢處理作業演練

1. 建議 EPIC 接收或傳出之傳真資料應予系統整理，以便查閱。
2. 記者撰稿室無線上網須個別設定帳號、密碼才能撥接上網，建議採用寬頻分享器，可不必要設定即可上網。
