# 114 年核能一廠緊急應變計畫演習 視察報告

核能安全委員會保安應變組  
中華民國 114 年 8 月

# 114 年核能一廠緊急應變計畫演習視察報告

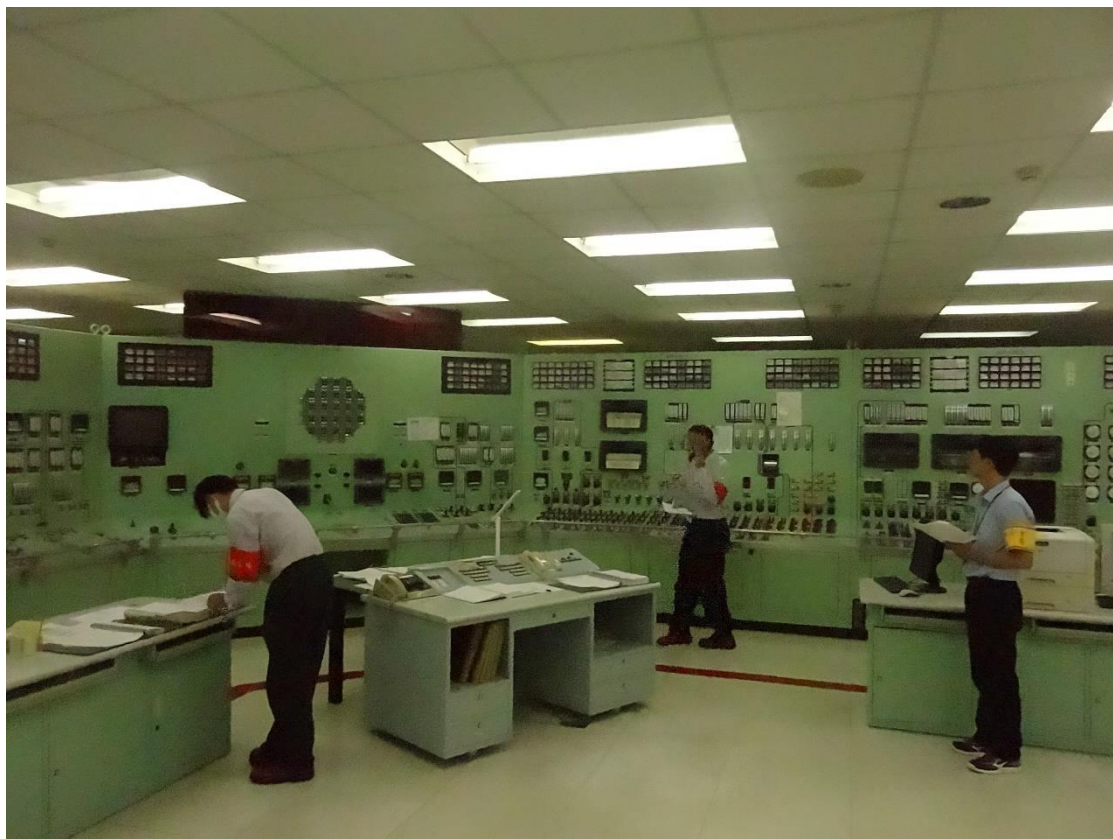
圖 1 核能一廠機組事故處理演練視察

值班經理及值班主任能有效掌握機組狀況，接獲敵軍即將軍事攻擊後依程序執行相關前置準備作業，發生無人機攻擊事件後，針對事故處置重要度下達指令，減緩事故之惡化程度。機組運轉人員間分工、指揮、連繫均能有效發揮，確實執行指認呼喚及三向溝通，並能確實掌握機組狀況，且事件發生期間運轉人員能善用電廠程序書。

事故發生於平日，在 TSC 成立前，依據「核子事故分類通報及應變辦法」迅速正確研判進入緊急戒備事故，並於判定後 15 分鐘內通報相關單位，一小時內傳真核子事故書面通報表，且每小時持續事故狀況通報，符合程序書要求。

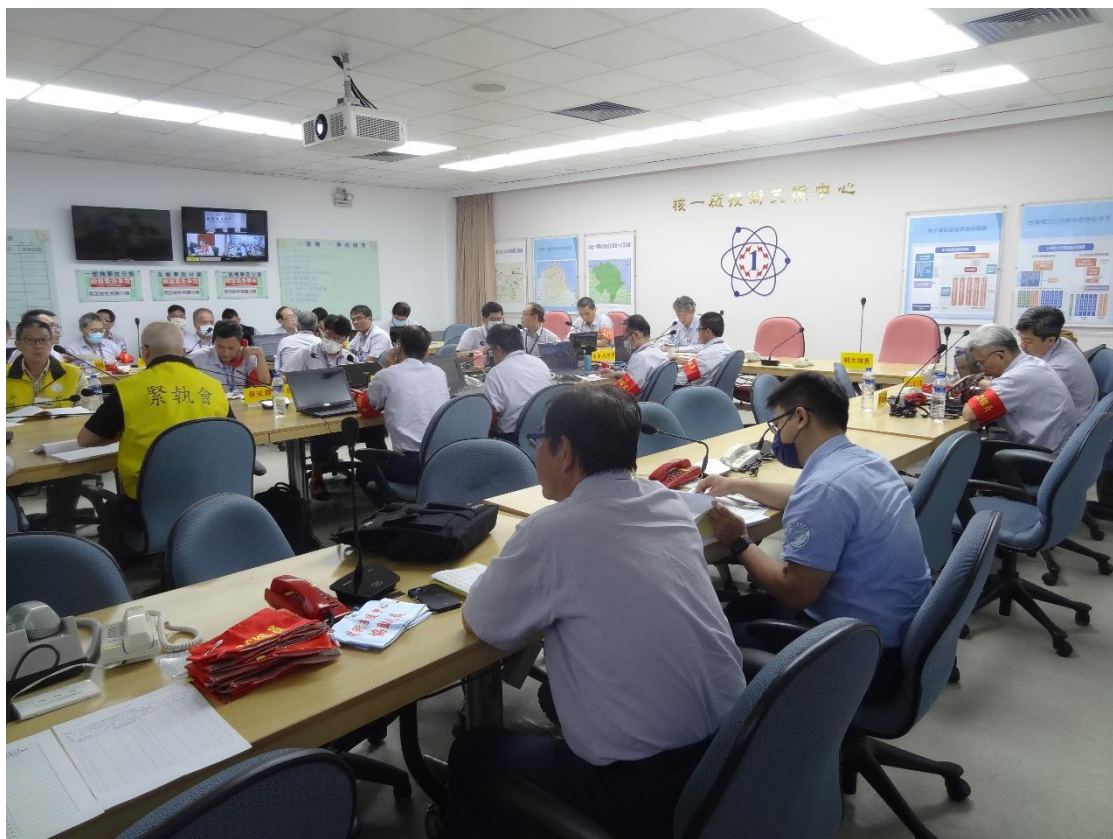
圖 2 核能一廠技術支援中心演練視察

電廠於規定時間內設置成立 TSC 掌握電廠事故狀況，遭受軍事攻擊後依程序指揮廠區內多處火災搶救及用過燃料池補水策略等各項緊急應變行動，並訂定最優先檢修項目後，隨時追蹤檢修進度，減緩事故後果。與廠內各應變中心及主控制室之通訊保持暢通。

視察結果發現不符合程序書，需開立注意改進事項為：演練期間 TSC 之「1 號機事故排除關鍵組件/作業表」白板，未納入事故情境中設計有關 1 號機圍阻體結構破損及燃料破損之相關內容，導致輻射外釋未妥適處理。

視察結果仍可再精進事項如下：國際核能事件分級(INES)係以事實評估判定級別，當電廠接獲空中威脅通報而依據「核子事故分類基準」進入緊急戒備事故(HA1)時，廠內尚未發生設備損傷，不建議因保守而判定為 INES 1 級。而後續的緊急戒備事故(CA2、RA2)及廠區緊急事故(HS1)，電廠均判為 INES 2 級，亦為高判。依據 IAEA INES 文件，停機及除役核電廠的事件後果嚴重性比運轉中核電廠為低，INES 等級應降低，建議台電公司蒐集及研討國際核能事件分級(INES)中針對除役電廠之判定文獻，並加強各廠訓練。

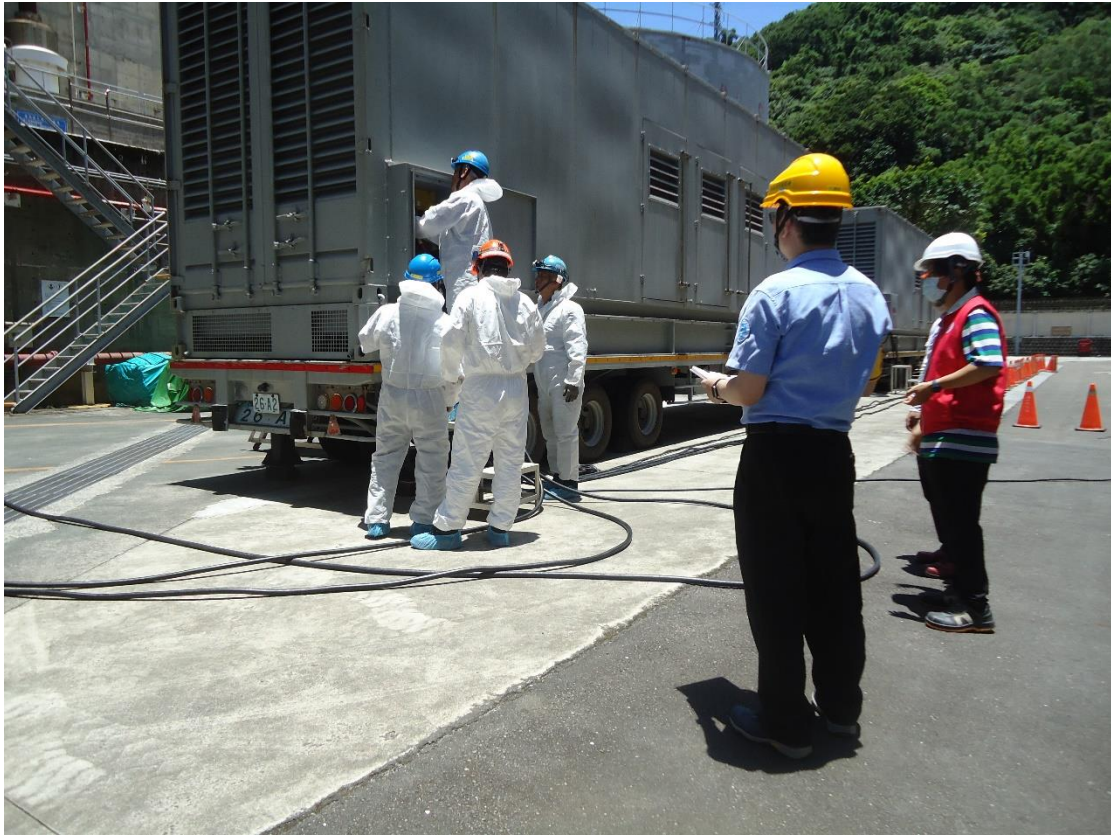
圖 3 4.16kV 電源車列置及引接演練視察

(三)4.16kV 1500kW 電源車(移動式柴油發電機)引接。

視察結果發現不符合程序書，需開立注意改進事項如下：依D1452.1「核一廠特定重大事故策略指引操作輔助程序書電源的建立」，電源車部署時應以水平儀工具校正，以確保發電機組能正常運轉，經查本次演練4.16kV 1500kW 電源車(25-A2)橫向水平儀未進行校正。

視察結果仍可再精進事項如下：2台4.16kV 1500kW 電源車併聯啟動數分鐘後電源車(26-A2)自動停機，經排除故障訊號後，成功重新啟動，建議加強設備訓練及維護。

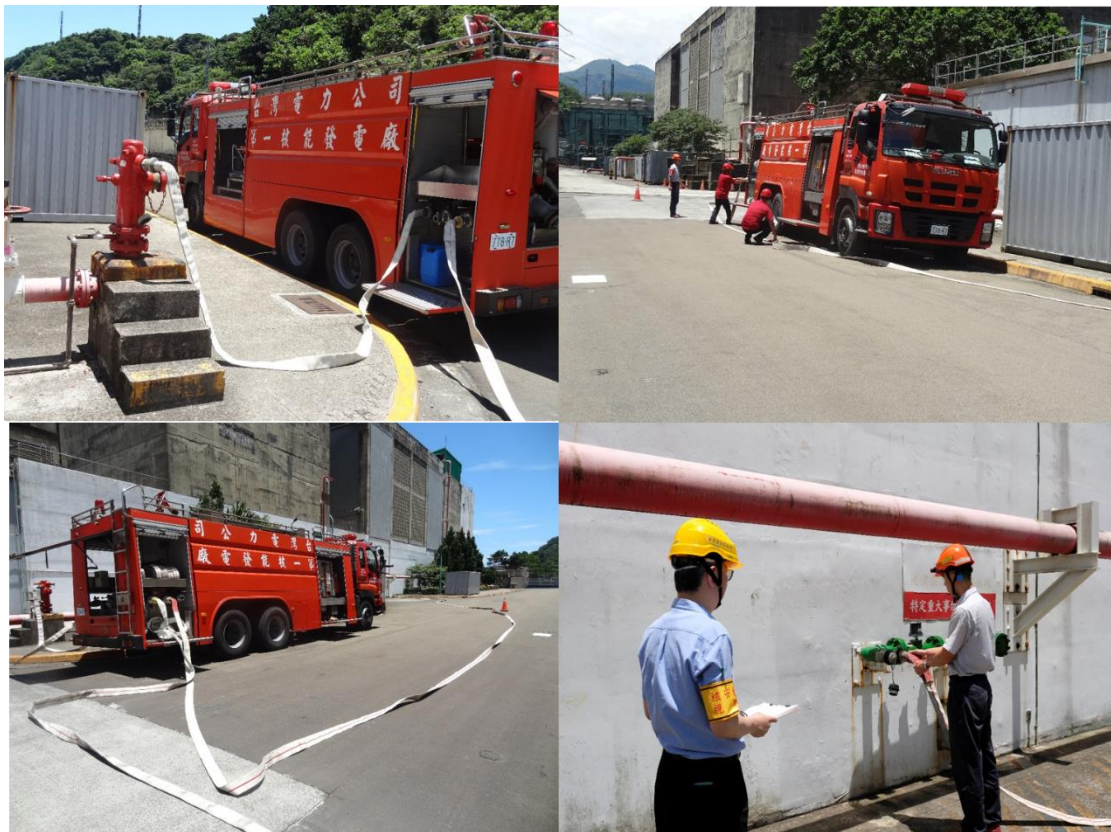
圖 4 主引接點(BCSS)變通替代注水用過燃料池反應器爐穴(Cavity)列置演練視察

(二)由廠區消防栓取水執行「圍阻體備用噴灑系統(BCSS)外牆主引接點注水用過燃料池(SFP)/反應器爐穴(Cavity)」列置。

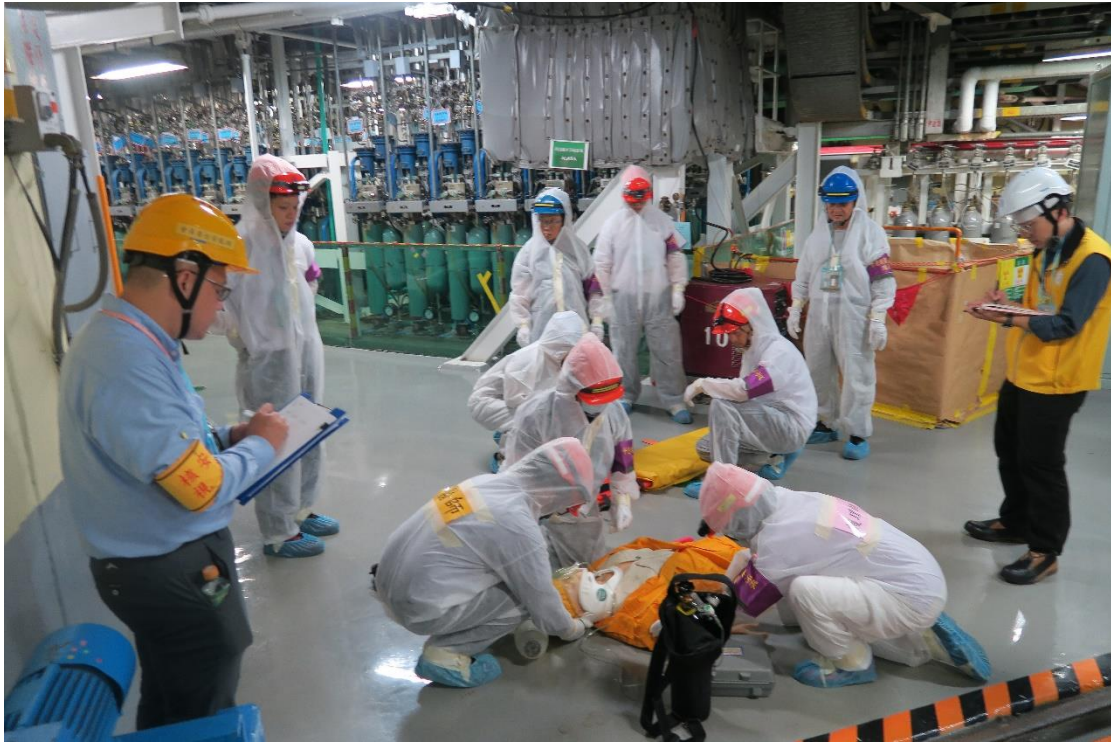
圖 5 輻傷救護演練視察

本次演習情境設定A君於地震後巡查輻射污染區時不明原因昏倒，心肺功能停止(OHCA)，經施行心肺復甦術(CPR)意識恢復清醒，惟經量測右手臂遭受放射性污染；B君於輻射污染區完成隔離作業後，準備離開現場時摔倒，造成右手肘受傷且傷口有不易清除之污染

OSC指派緊急救護去污隊派員前往現場將2位受傷隊員送至救護去污站進行急救處理後。救傷、除污與送醫之整體作業流暢，能把握要領，並使用正確工具。醫師在除污與初步傷口處理時，指揮明確，動作確實，操作嫻熟，減低污染擴散，符合程序書要求。

(二)A 君(以安妮替代)發生 OHCA，且右手臂有傷口，同行人員向緊急救護去污隊之醫護人員未交接清楚，致醫護人員仍於 A 君患側量血壓及心跳，建議將本次演練情境納入年度訓練，以強化應處措施妥適性。

(一)有關D530「緊急就醫程序」，針對廠內人員陪同搭乘廠內救護車

至醫院之規定部分，建議修訂為應有救護人員二名以上出勤，且其中一名為中級以上救護技術員，以符合實際情形與相關規定。

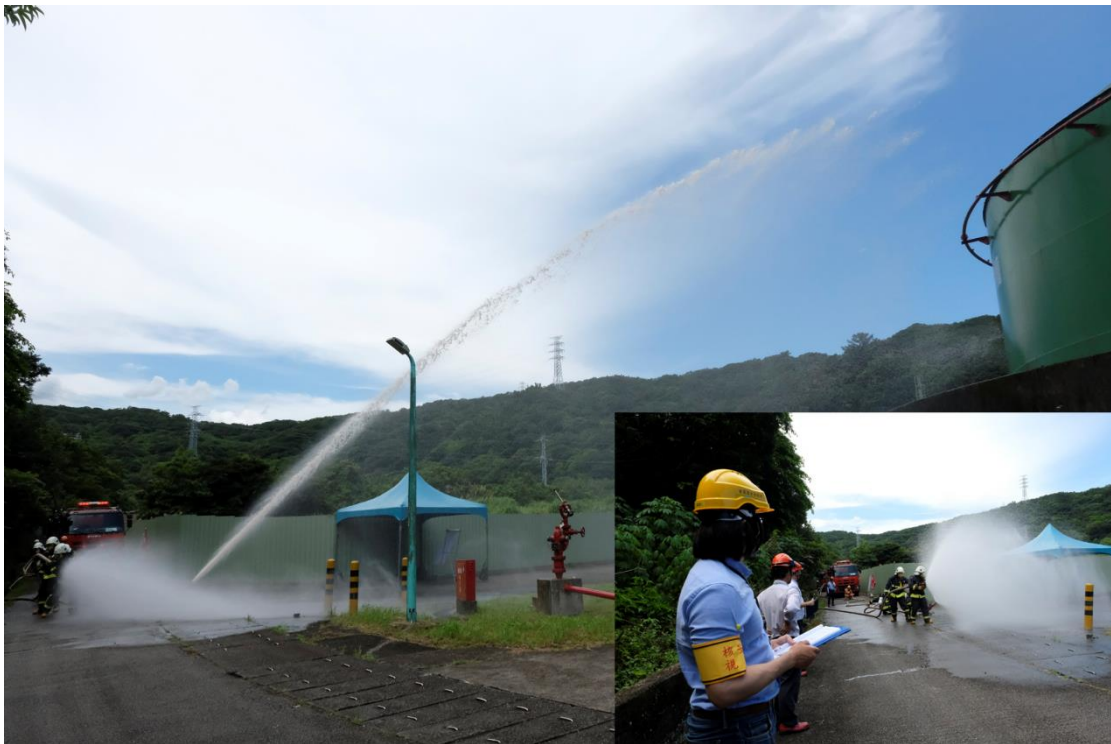
圖 6 消防應變作業演練視察

模擬無人機攻擊 69kV 開關場電塔，該架無人機自毀，現場發生火災，另一架無人機投彈攻擊 85 萬加侖油槽，引發 85 萬加侖油槽大火，主控制室值班經理立即通知廠內消防班出動滅火，並指派機電助理擔任消防顧問。

廠內消防人員動員迅速確實，裝備齊全，對滅火器材使用程度熟練。

視察結果未發現不符合程序書或相關規定，惟仍可再精進事項如下：本項演練解說員口頭說明新北市政府消防局抵達現場進行支援，依 D107.2.4「火災通報及聯絡」5.2 節：「主警衛室以外非輻射管制區發生火災時，如有外界消防隊支援時指揮權統由外界消防隊指揮官指揮與調度。」建議口頭補充說明新北市政府消防局抵達現場後將執行指揮權轉移。
