114 年核能三廠緊急應變計畫演習 視察報告

核能安全委員會保安應變組
中華民國 114 年 11 月

114 年核能三廠緊急應變計畫演習視察報告

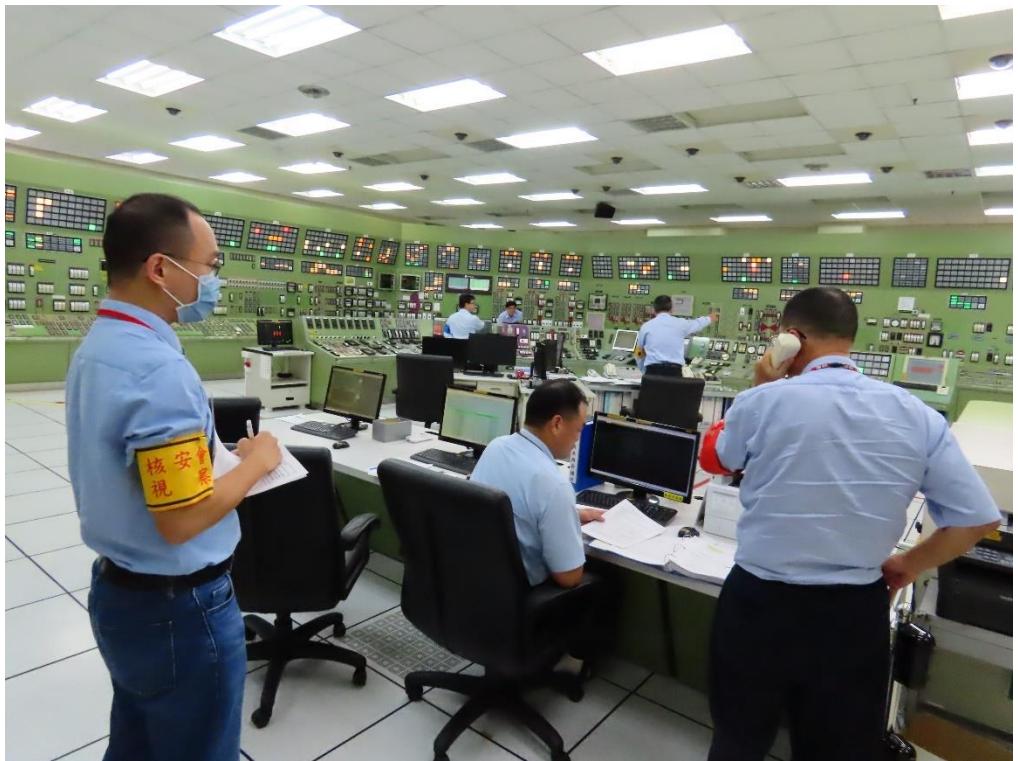
圖 1 核能三廠主控制室應變演練視察

視察結果未發現不符合程序書或相關規定，惟仍可再精進事項如下：用過燃料池水位溫度監控，值班主任下指令時同時要求運轉人員(R0)及反應器附屬設備運轉員(ARO)監控，但未確實指派由誰回報，雖有下達趨勢變更時回報，但數次為詢問當前數值才回報，建議任務指派及回報要求要更明確。

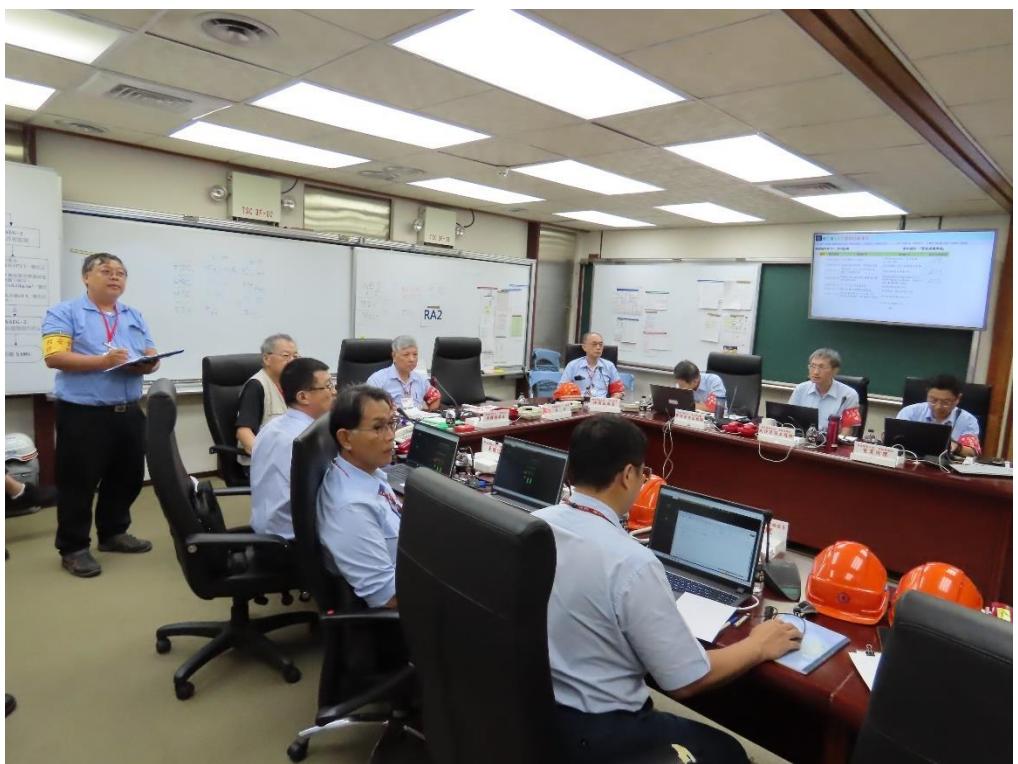
圖 2 核能三廠技術支援中心應變演練視察

- (一)核能三廠對無預警狀況進入高溫環境，改用其他方式補水，待環境溫度降低再進入廠房，對狀況之處置能接受。但本次無預警狀況主要是針對高溫仍須進入廠房之評估內容及對人員的安全防護，建議核能三廠於相關程序書強化相關內容，預先對此種情境做好準備。
- (二)核能三廠事故通報初判為國際核能事件分級制度(INES)2 級(第 1 至 3 次書面通報)。依據國際原子能總署(IAEA)之 INES 文件，如核能電廠停機或進入除役階段，事件後果嚴重性較運轉中核能電廠為低，INES 等級應降低。在用過燃料池事件中，僅用過核燃料未被池水覆蓋時，始可能判為 2 級。本次實兵演練情境中模擬之核能三廠事故，主要為用過燃料池池水溫度上升及水位下降，用過燃料仍均被池水覆蓋，應判為 INES 1 級。

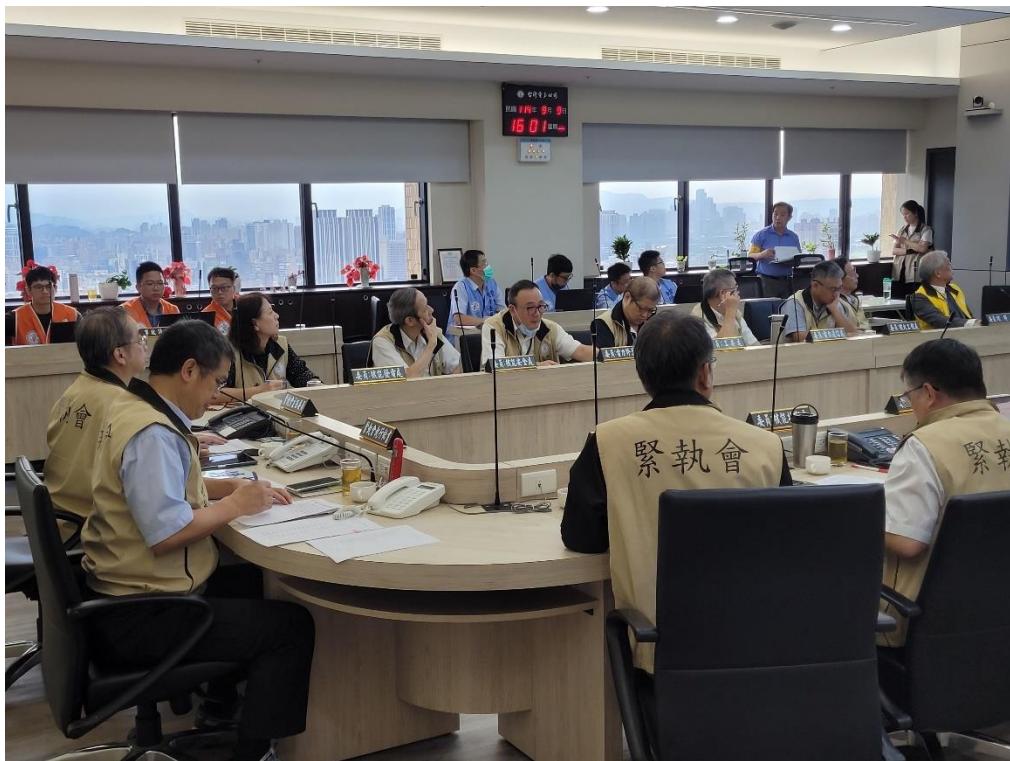
圖 3 台電公司核子事故應變中心應變演練視察

視察結果未發現不符合程序書或相關規定，惟仍可再精進事項如下：記者會報告的簡報內容建議可簡單扼要，讓記者能迅速了解記者會說明內容。

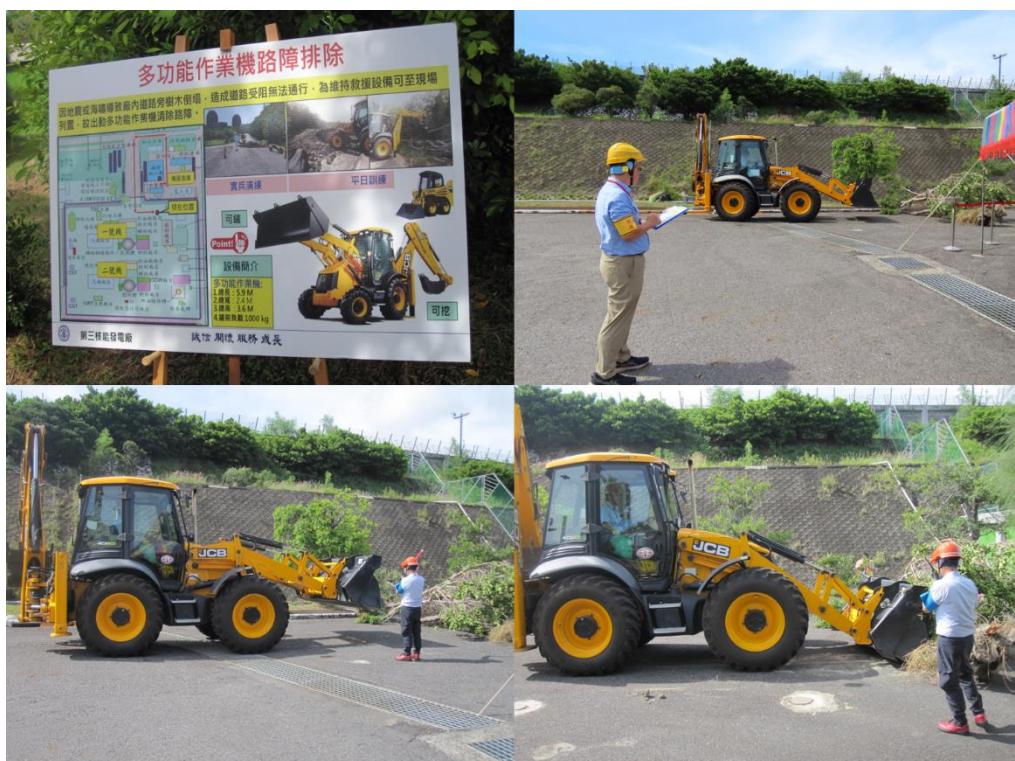
圖 4 多功能作業機路障排除演練視察

視察結果發現不符合程序書，需開立注意改進事項為：多功能作業機路障排除演習地點為廠區道路，現場操作應參照 D105「人員與設備安全衛生管理」作業程序，評估現場施工範圍及作業動線後，設置適當之圍籬或預防性設備，以防止職業災害發生。

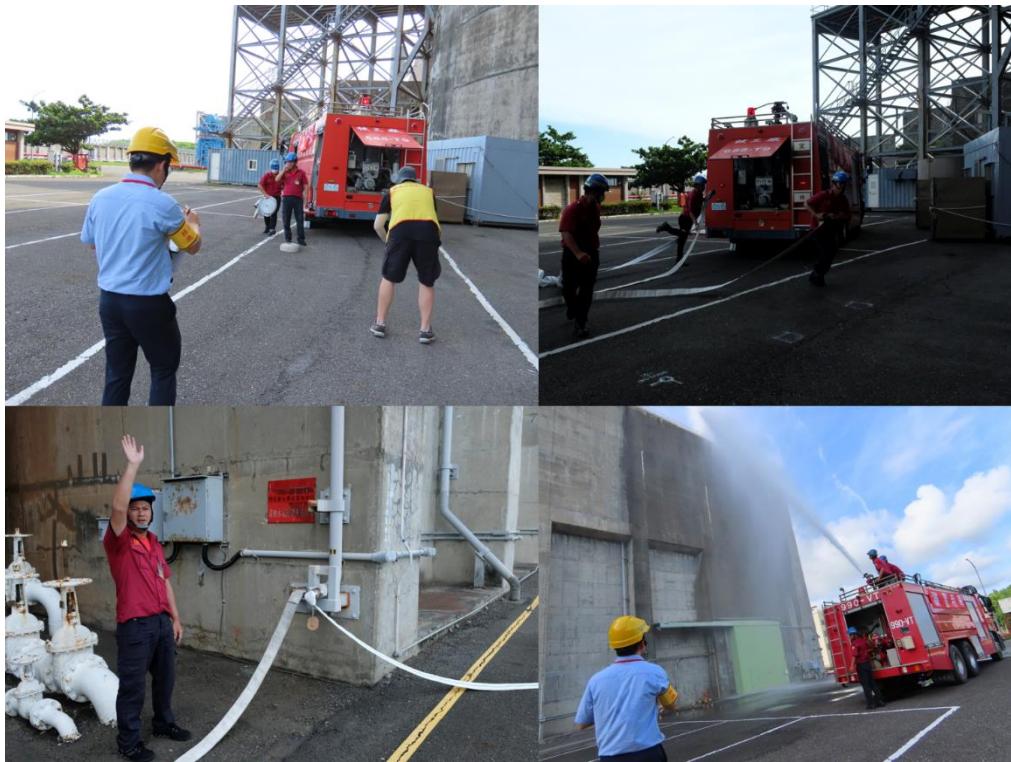
圖 5 核能三廠用過燃料池緊急補水演練視察

視察結果仍可再精進事項如下：用過燃料池緊急補水演練，現場應變人員皆無法回答硼酸加入量，建議加強人員專業訓練。(依該廠程序書 D1451.5 用過燃料池緊急補水/噴灑策略，應配置 2500ppm 硼酸水，即每 1000 公升需加入 14.3 公斤硼酸)。

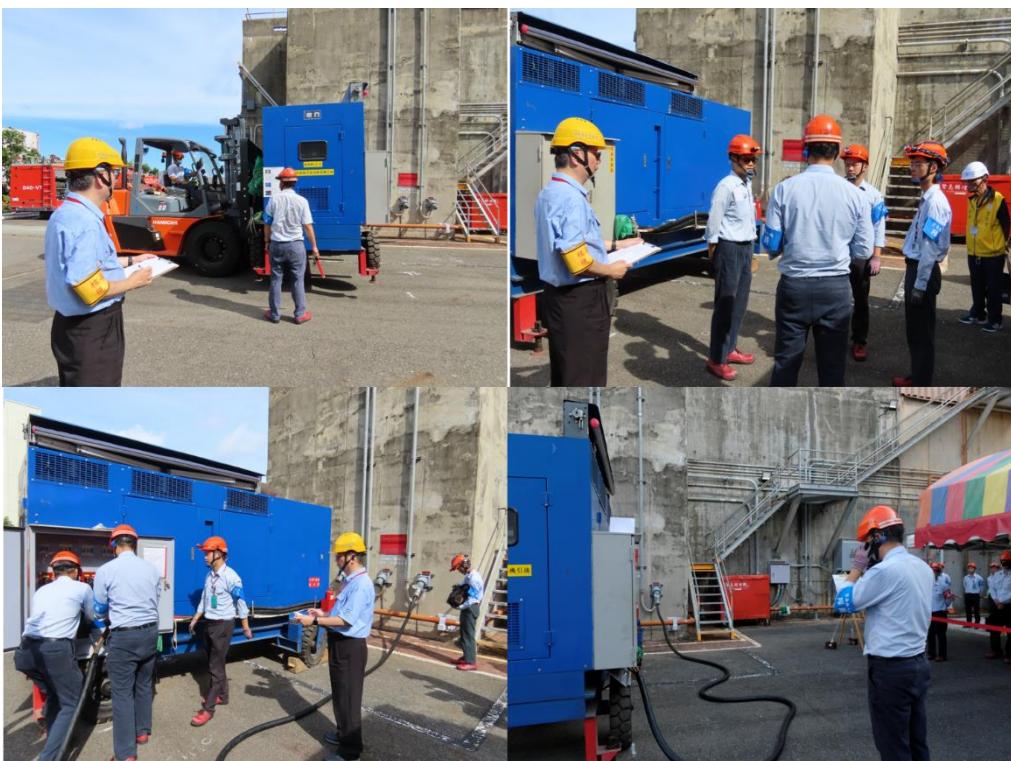
圖 6 核能三廠 480V 移動式柴油發電機列置演練視察

多功能作業機路障排除，指揮員確實引導多功能作業機至演習定位，操作手熟悉多功能作業機操作，迅速排除路障。480V 移動式柴油發電機列置及引接演練，針對 2 次無預警狀況，現場人員都能即時回報 OSC，且 OSC 對第一次無預警狀況，啟動測試時發電機面板存在警報且無法消除，亦能即時派員進行搶修。用過燃料池緊急補水演練，現場裝備良好完善，處置動作順暢。

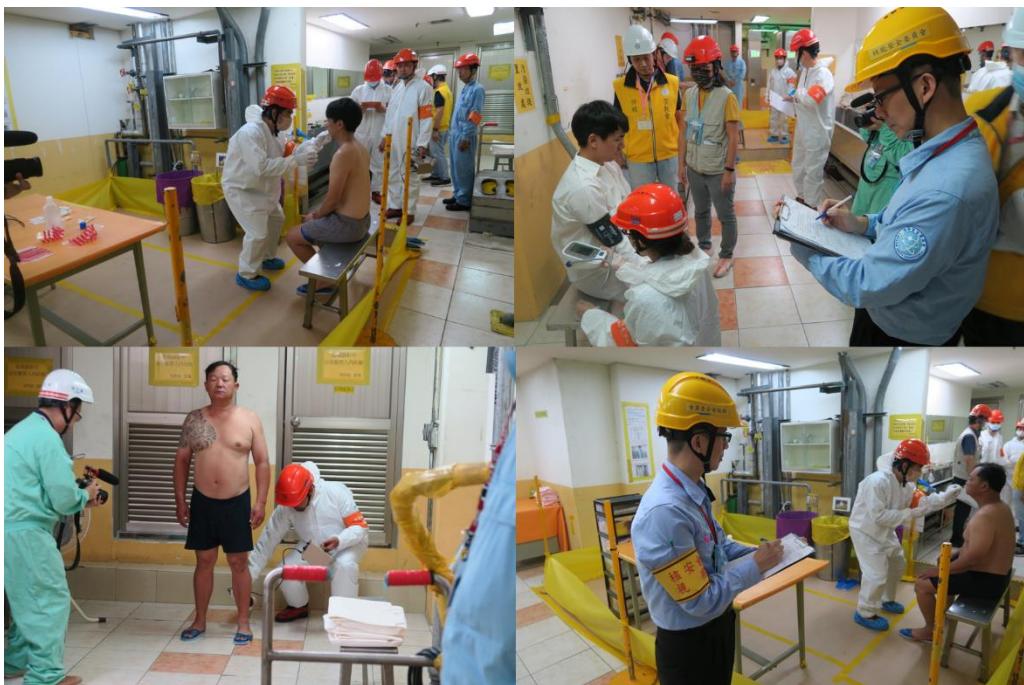
圖 7 核能三廠輻傷救護演練視察

- (一)SFP 池水面距岸邊高度 1 公尺，加上岸邊設有至少到腰間之隔離板，共至少約 2 公尺高度，岸上人員如何搶救並拉起落水人員是一大考驗，惟演練僅示意把人救起了，建議強化搶救過程之演練。
- (二)2 位傷患分別搭乘救護車分送恆基醫院及枋寮醫院，並由緊急輜射偵測隊長指派每車均由保健物理人員 1 名及護理師 1 名隨車

陪同，惟若隨車陪同人員無護理師，應注意陪同人員 2 人是否具備救護技術員資格，且其中一名為中級以上救護技術員資格，建議將相關要求及資格納入程序書，以符合實際情形與相關規定。

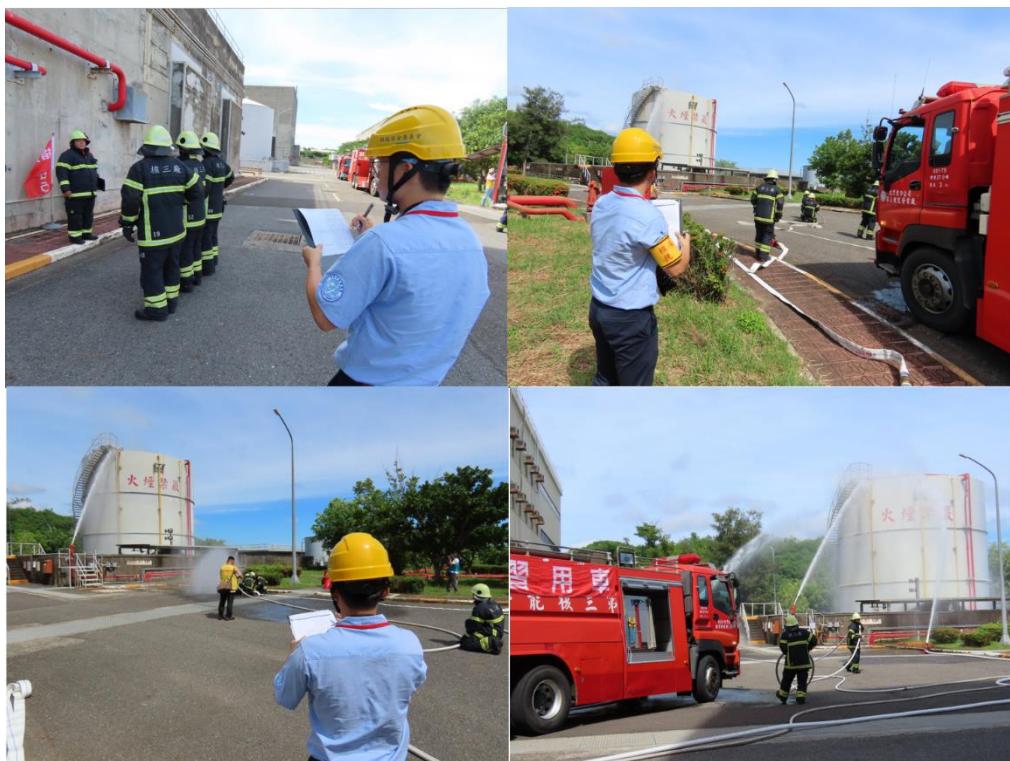
圖 8 核能三廠消防應變作業演練察

- (一)主控制室未依 D107「消防計畫」，使用高聲電話通報全廠(通報內容需含火災地點、何種設備燃燒、何類火災、火勢如何、自動消防滅火系統是否動作)。
- (二)本次消防演練輔助鍋爐燃料油槽漏油火災應使用泡沫滅火，環保化學組未依 D107「消防計畫」，指派人員到場評估洩油及泡沫化學藥劑之流向，並研擬空氣污染及廢水後續處理事宜。
