# 110 年核能一廠緊急應變計畫演習 視察報告

行政院原子能委員會核能技術處  
中華民國 110 年 11 月

# 110 年核能一廠緊急應變計畫演習視察報告

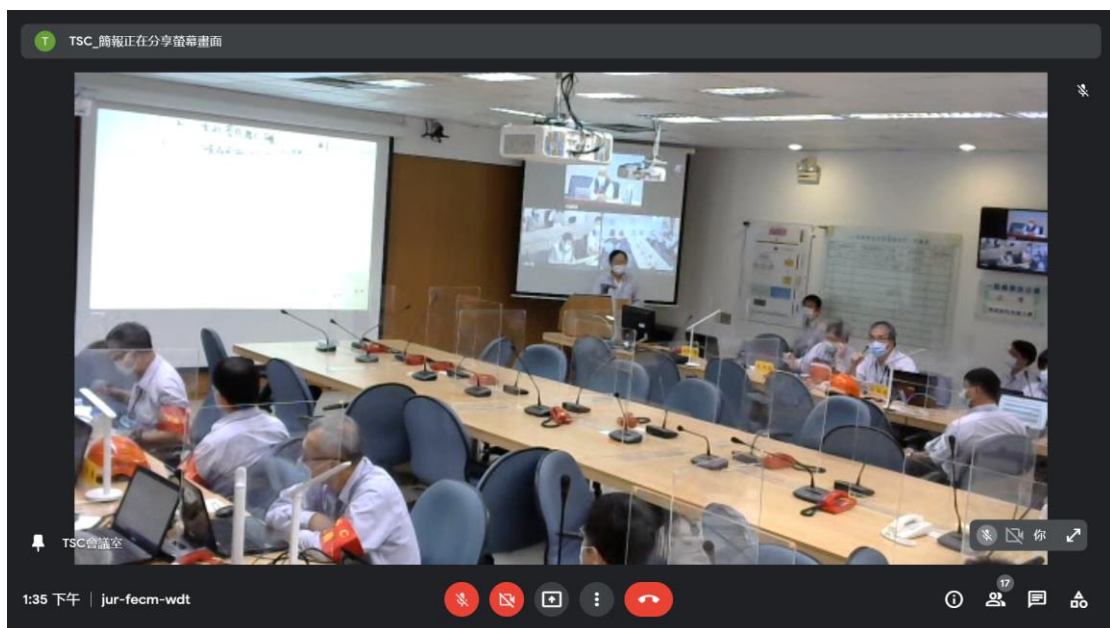
1. 本次演習無預警狀況下達：「技術支援中心成員中之運轉組經理居家隔离無法參與演習」，技術支援中心大隊長處置無預警狀況，指派維護副廠長吳經理代為執行其任務，未依緊急應變計畫規定之代理順序指派代理人。

圖 2 核能一廠技術支援中心演練(視訊視察畫面)

| <p>內 容：</p> <p>一、技術支援中心作業</p> <p>本次演習無預警狀況下達：「技術支援中心成員中之運轉組經理居家隔離無法參與演習」，技術支援中心大隊長處置無預警狀況，指派維護副廠長吳經理代為執行其任務，未依緊急應變計畫規定之代理順序指派代理人。</p> <p>二、機組運轉及事故處理</p> <p>此次 4.16kV 匯流排供電只用 1 台電源車進行演練，與餘熱移除系統泵（RHR PUMP）實際起動時需 2 台電源車同時供電不符。</p> | | | |

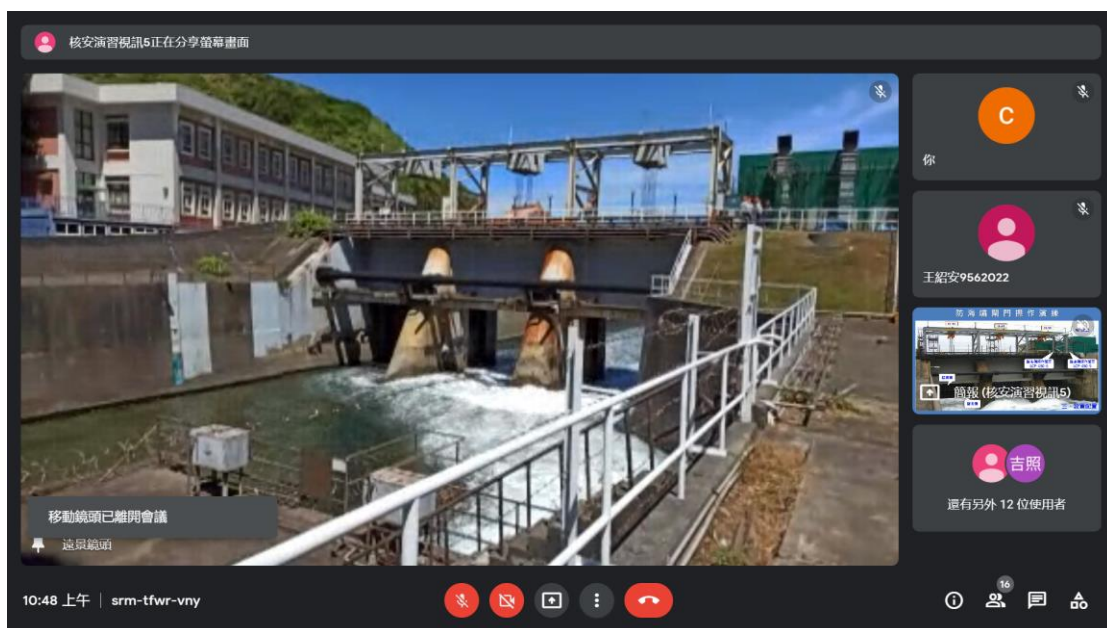
操作人員至現場開啟防海嘯閘門，發現控制盤面故障(喪失電源)無法操作。

圖 4 核能一廠開啟防海嘯閘門演練(視訊視察畫面)

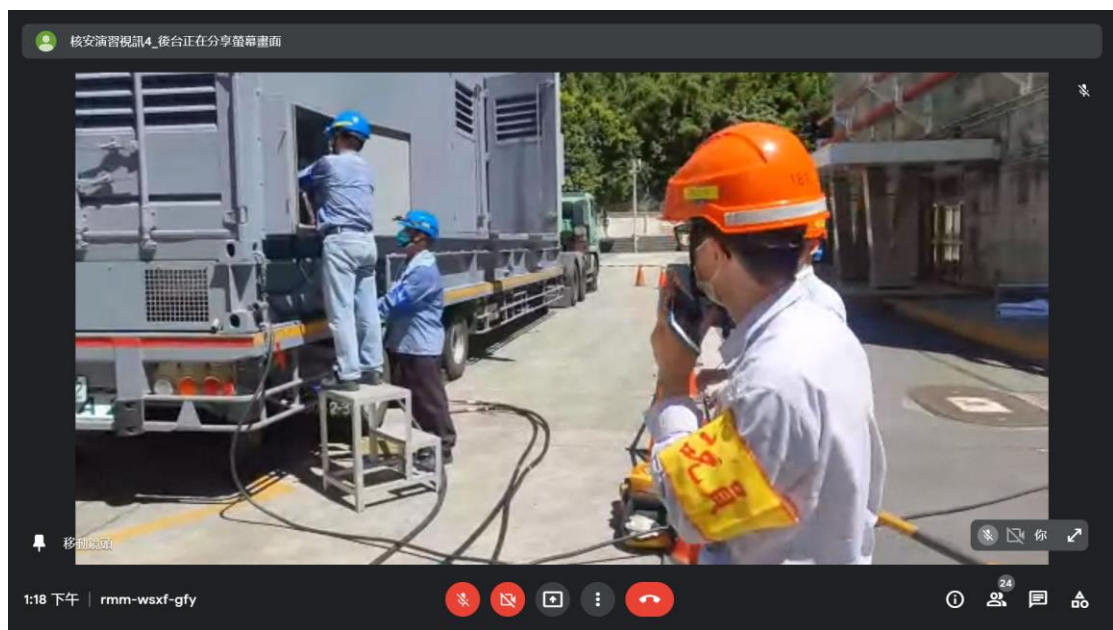
1. 此次 4.16kV 匯流排供電只用 1 台電源車進行演練，與餘熱移除系統泵(RHR PUMP) 實際起動時需 2 台電源車同時供電不符。

圖 5 1500kW 4.16kV 電源車列置演練(視訊視察畫面)

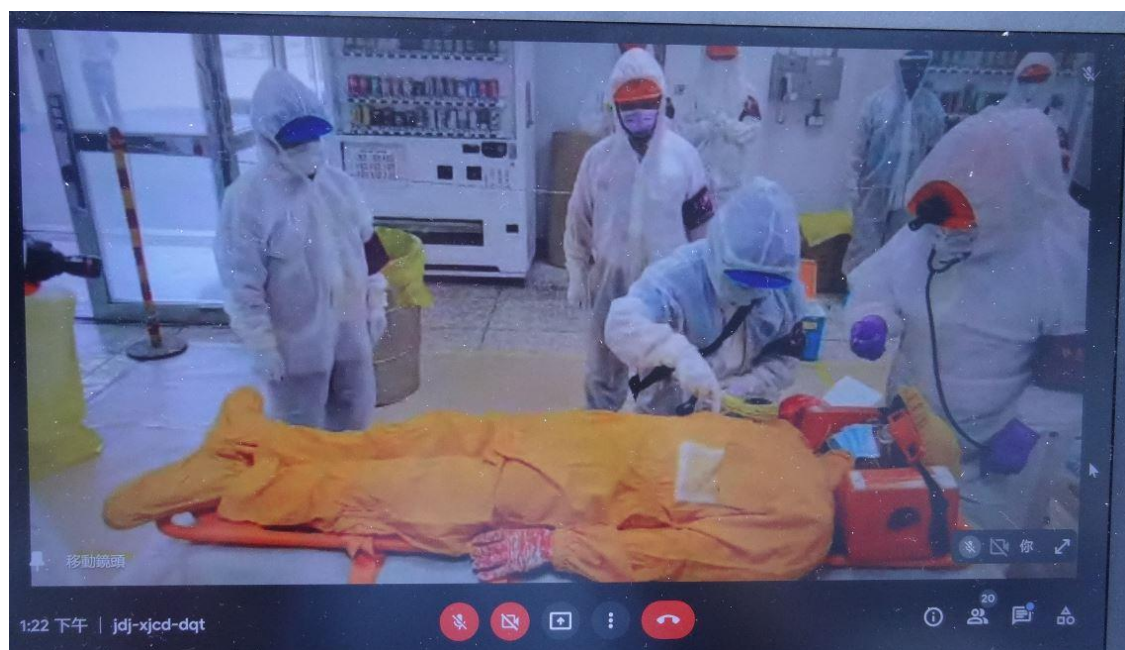
執行輻射偵測及除污，惟傷處污染值因未能降至 20,000 dpm 以下，經聯繫後送往三軍總醫院做進一步醫療處置。

圖 6 廠內緊急救護去污及送醫演練(視訊視察畫面)

1. 初次輻射偵檢是要確認有無輻射污染，若有再確認受污染部位，此程序執行應迅速，以免耽誤病患救治時間。
2. 進行傷口除污時，人員應於每次除污完畢自行檢測有無被污染，若有污染應更換手套以免對患者造成二次污染。
3. 病患除污完畢後送醫療中心前，所進行之病患隔離處置(例如以防水隔離墊包裹，以避免污染運送床或救護車)，本處置執行前，執行人員應先更換手套，以避免手套上的放射性物質污染防水隔離墊。
