# 113 年核能一廠緊急應變計畫演習 視察報告

核能安全委員會保安應變組  
中華民國 113 年 11 月

# 113 年核能一廠緊急應變計畫演習視察報告

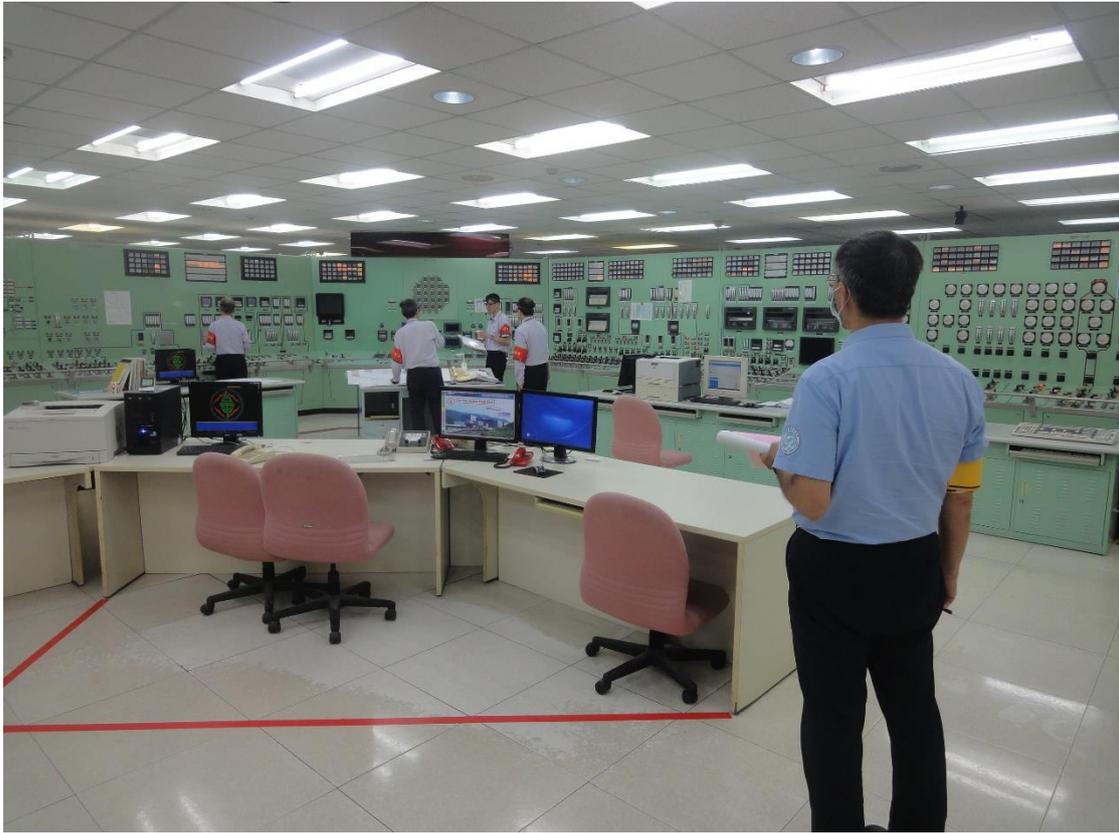
值班經理/值班主任能有效掌握機組狀況，針對事故處置重要度下達指令，減緩事故之惡化程度。事件發生期間運轉人員能善用電廠程序書。

- (一)機組利用替代水源進行補水時，考量水質及程序，建議優先使用冷凝水儲存槽(CST)做為水源，而非優先利用生水泵及水坑。
- (二)值班主任對於運轉員處理事件過程，有過多之指導，恐有疏於注意機組整體狀況之虞，建議朝確實執行三向溝通並確認工作細項。
- (三)值班主任進行室外型柴油發電機(ODG)-10 備用台替代 ODG-12 或

ODG-13 之優先順序決策，所需考慮之條件及判定基準，建議建立相關程序及訓練。

圖 1 核能一廠機組事故處理演練視察

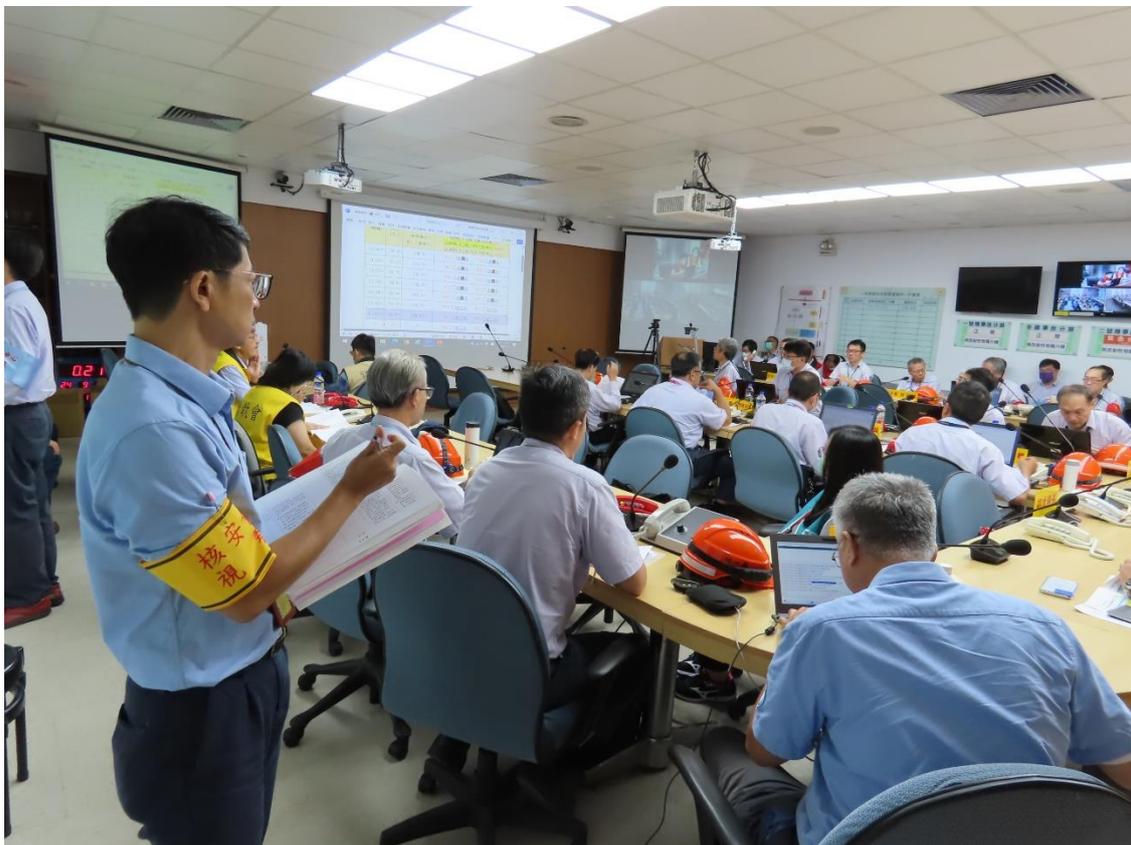
電廠於規定時間內設置成立 TSC 掌握電廠事故狀況，依程序指揮廠區內各項緊急應變行動，並訂定最優先檢修項目後，隨時追蹤檢修進度，減緩事故後果。與廠內各應變中心、主控制室及台電公司核子事故緊急應變中心之通訊保持暢通。

視察結果發現不符合程序書，需開立注意改進事項為：未依程序書 D113.1「除役期間立即通報作業程序」規定，通報 2 名員工受傷(1 人 OHCA、1 人傷口輻射污染)需外送就醫。

圖 2 核能一廠技術支援中心演練視察

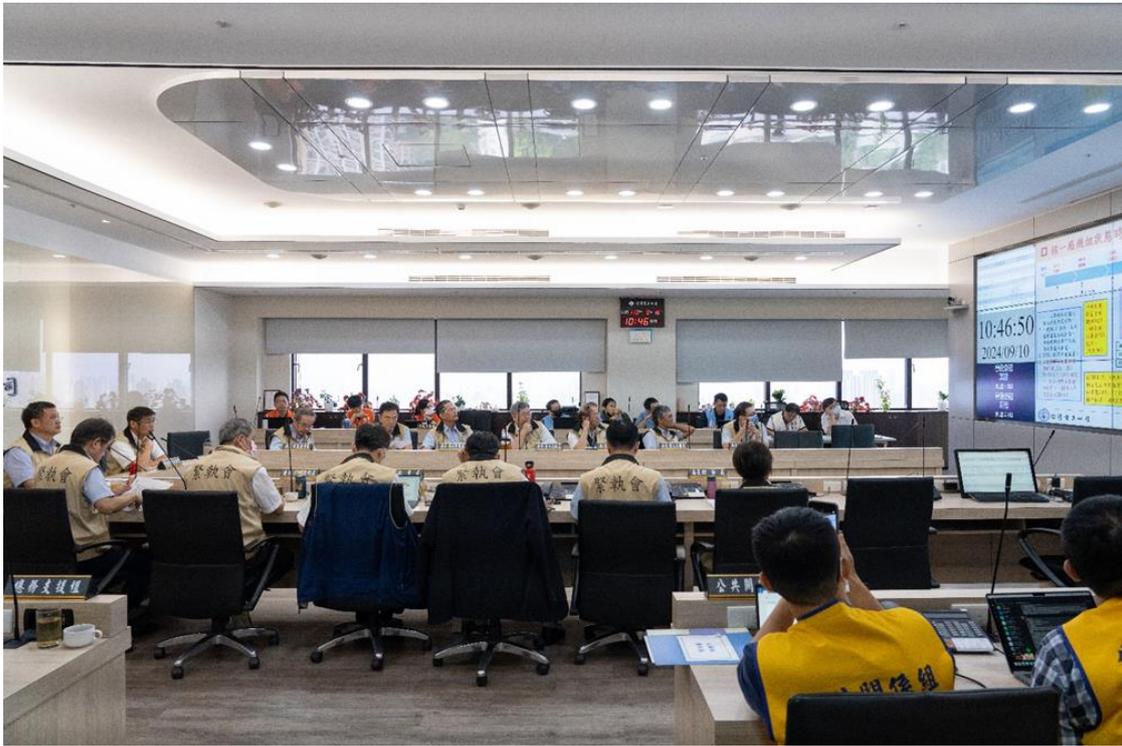
(一)在核能一廠發生強烈地震後，造成一號機變壓器 ST-A/ST-B 絕緣油漏油約 600/200 公升，二號機變壓器 ST-AS/ST-BS 絕緣油漏油約 500/100 公升，運轉支援組說明廠內用油不足，需外界支援之絕緣油油量(500 公升)與核能後端處評估所需絕緣油油量(100 公升)不一致，建議台電公司應進行精確評估，以確保救援所需之油量正確性。

(四)建議加強新聞稿內容之正確性，例如第三次新聞稿及第四次新聞稿內容，提及用過燃料池水下降，係地震造成二號機用過燃料池管線破裂導致，但依演習發布狀況，係地震造成二號機爐心冷卻管破管洩漏，導致用過燃料池水下降，二者訊息不一致。

圖 3 台電公司核子事故應變中心演練

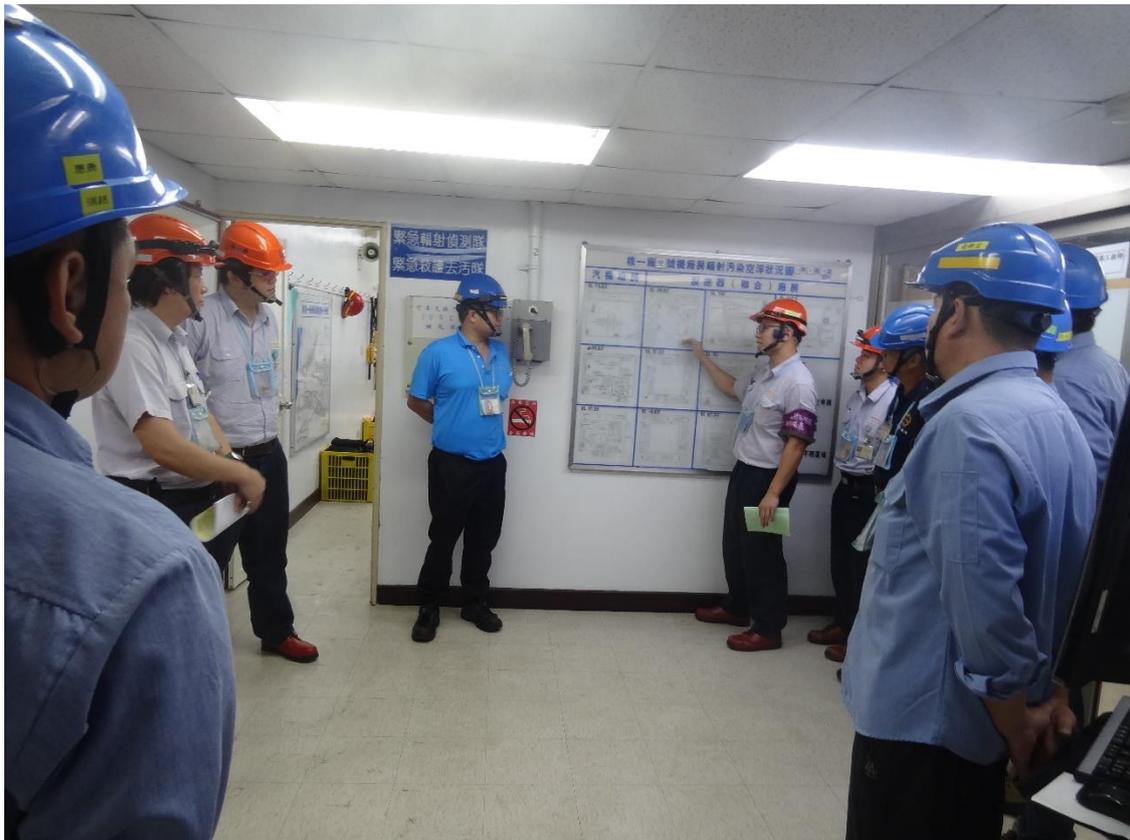
再入小隊長接受指派任務後，根據任務內容、再入現場狀況，規劃適當之再入步驟，且舉行工具箱會議(TBM)，並對再入隊人員詳加說明工作任務、現場狀況及須注意事項，再將再入小隊人員名單回報緊急再入隊長。

圖 4 作業支援中心再入隊舉行工具箱會議，說明廠房輻射污染空污狀況

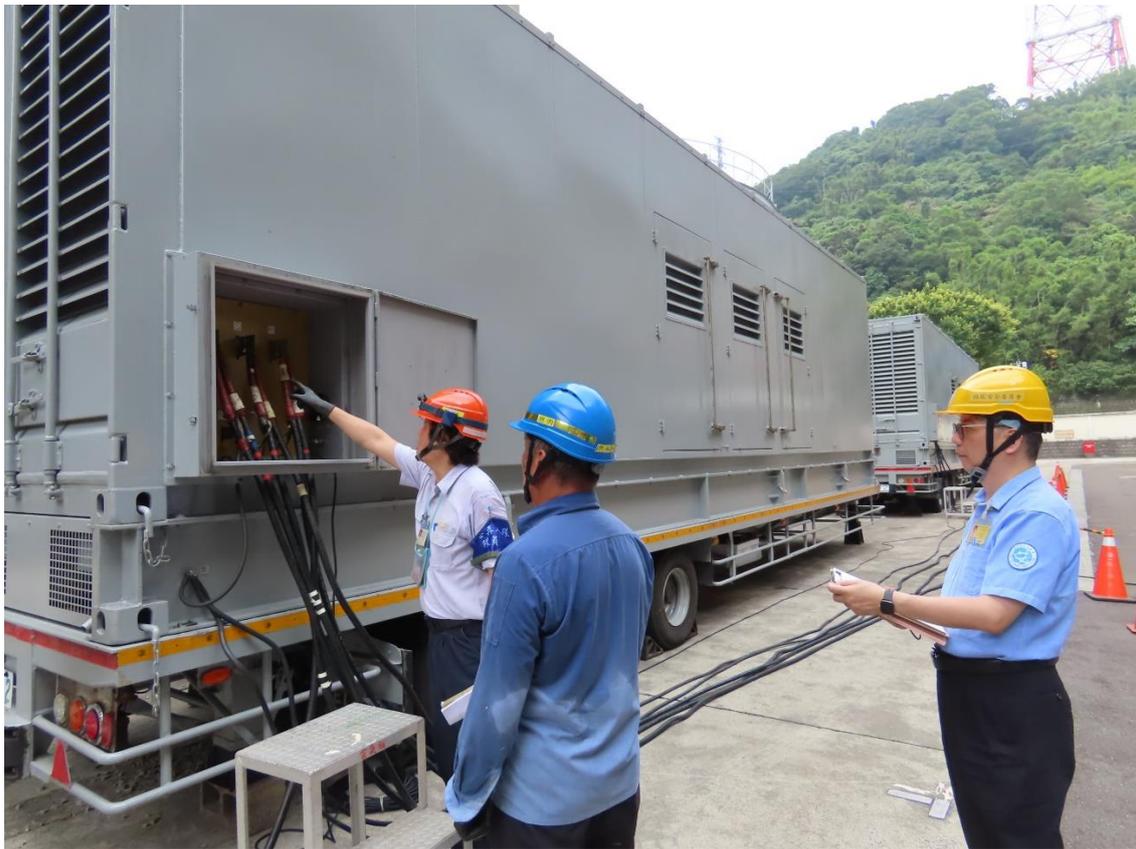
圖 5 4.16kV 1500kW 電源車(移動式柴油發電機)引接演練視察

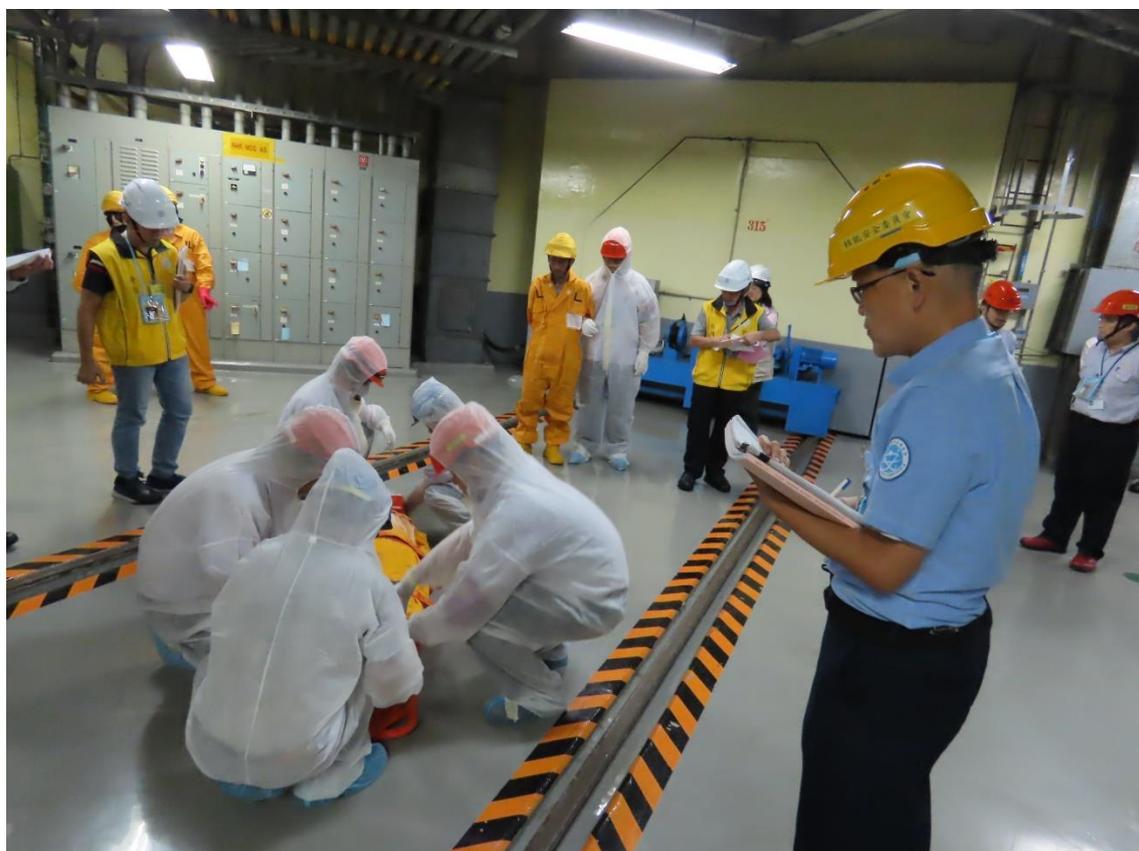
視察結果未發現不符合程序書或相關規定，惟仍可再精進事項為：有關傷患輻射偵測及除污作業程序書，建議增加對 OHCA 狀況的處置說明。

圖 6 輻傷救護演練視察

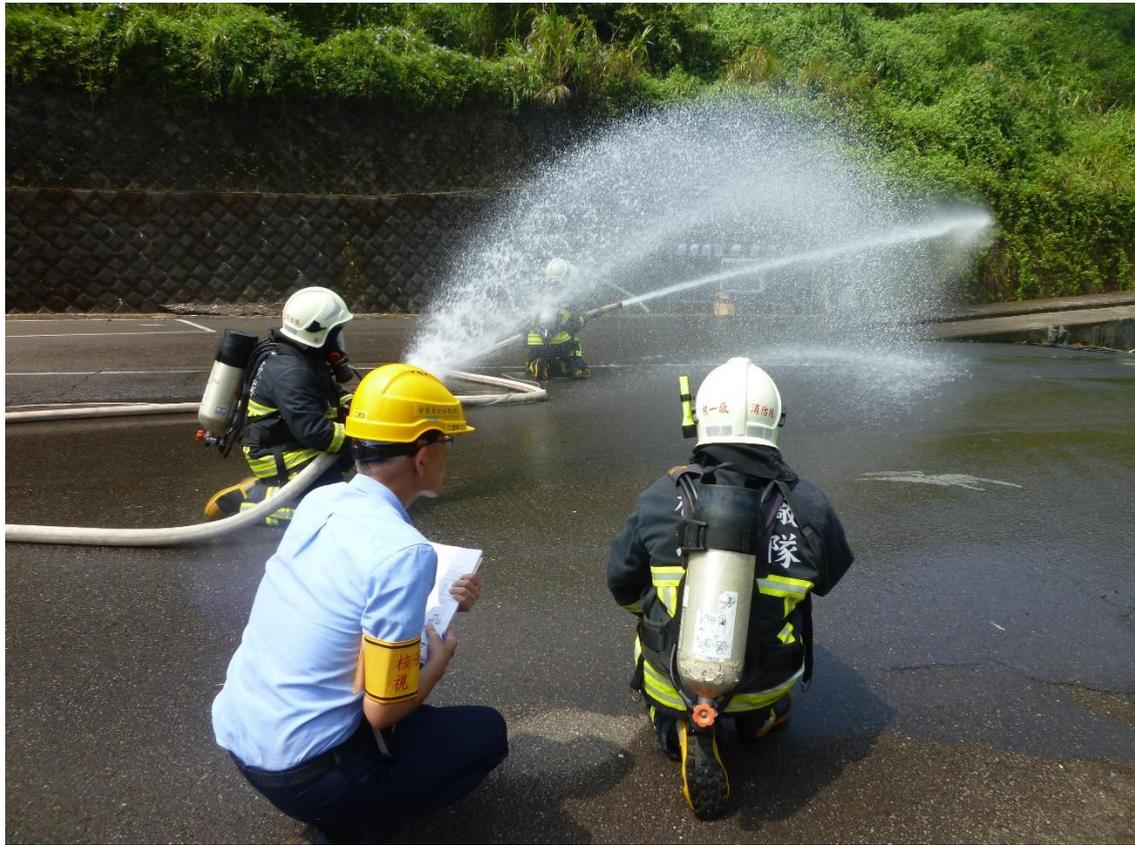
- (一)依程序書 D107.2.4「火災通報及聯絡」5.2 節，主警衛室以內或輻射管制區發生火災時，指揮權屬電廠；主警衛室以外非輻射管制區發生火災時，如有外界消防隊支援時指揮權統由外界消防隊指揮官指揮與調度。本次消防演練火災情境地點位於主警衛室以內，但實際演練地點位於主警衛室以外，電廠未說明指揮權歸屬問題。
- (二)依程序書 D107.2.4「火災通報及聯絡」5.3 節，火災現場指揮官由工安組消防課長(或代理人)擔任，但本次演習現場指揮官為消防顧問，不符程序書規定。
- (三)金山消防隊抵達現場後，未主動向現場指揮官報到聽取說明現場狀況及任務需求，而逕行操作化學消防車滅火。

圖 7 消防演練視察

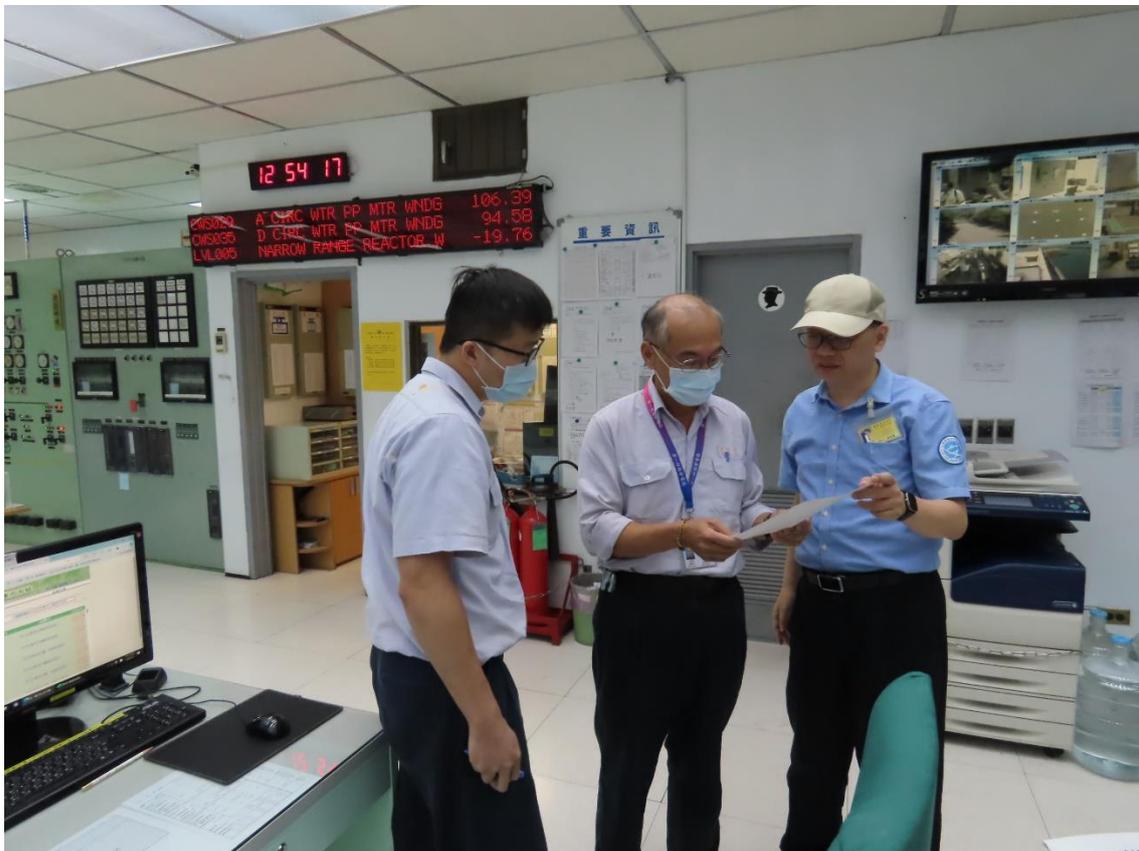
本次測試動員，核能一廠應到 53 人，於 14 時 59 分到齊並完成各應變中心開設；台電公司應到 23 人，於 15 時 30 分到齊並完成緊急應變中心開設，兩單位並完成視訊通聯，測試合格。

圖 8 核安會視察員於核能一廠主控制室向值班經理下達無預警動員狀況
