# 106 年核能一廠緊急應變計畫演習 視察報告

行政院原子能委員會核能技術處  
中華民國 107 年 1 月

# 106 年核能一廠緊急應變計畫演習視察報告

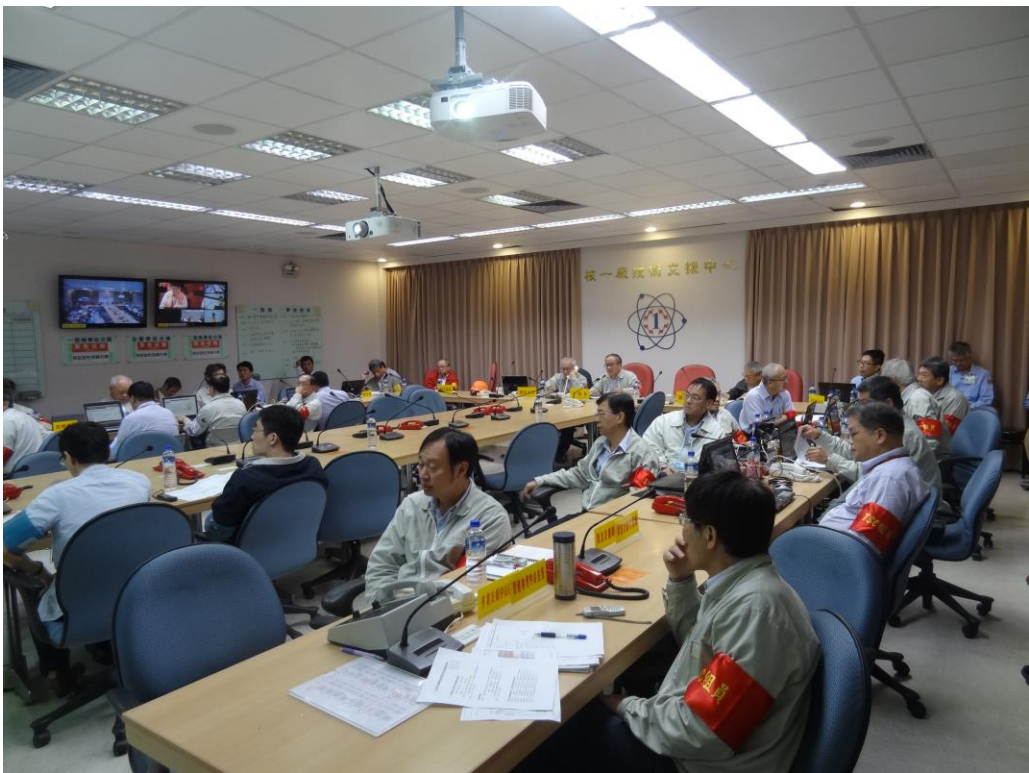
圖 2 技術支援中心演練

1. 技術支援中心（TSC）之用電是由二號機 4.16kV #2 匯流排供電，當電廠發生喪失外電時，TSC 應會失電，須派員手動改以緊急電源供應才復電，電廠應納入演練。

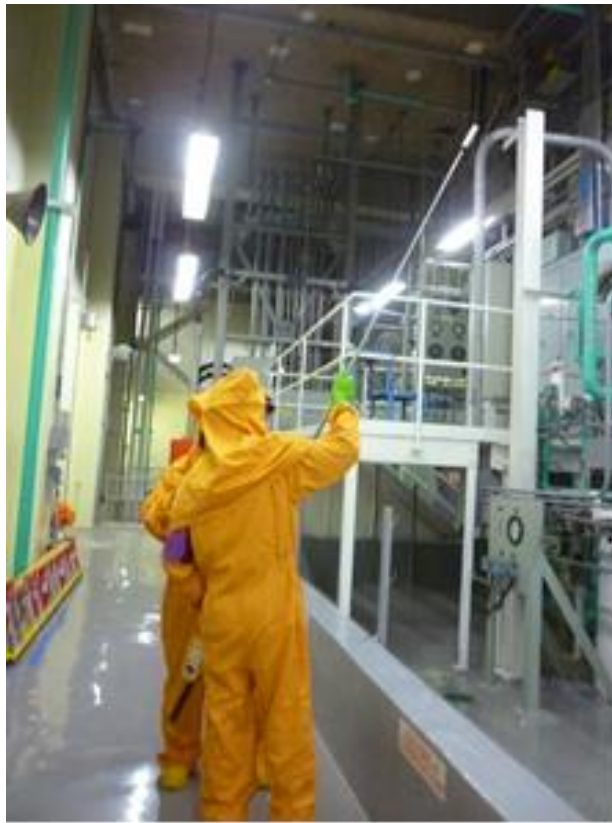
圖 5 廠房緊急輻射偵測演練

1. 進行空氣抽氣總貝他濃度偵測時應填寫空氣抽氣濃度測量紀錄表，而非緊急輻射偵測作業收發話紀錄表。

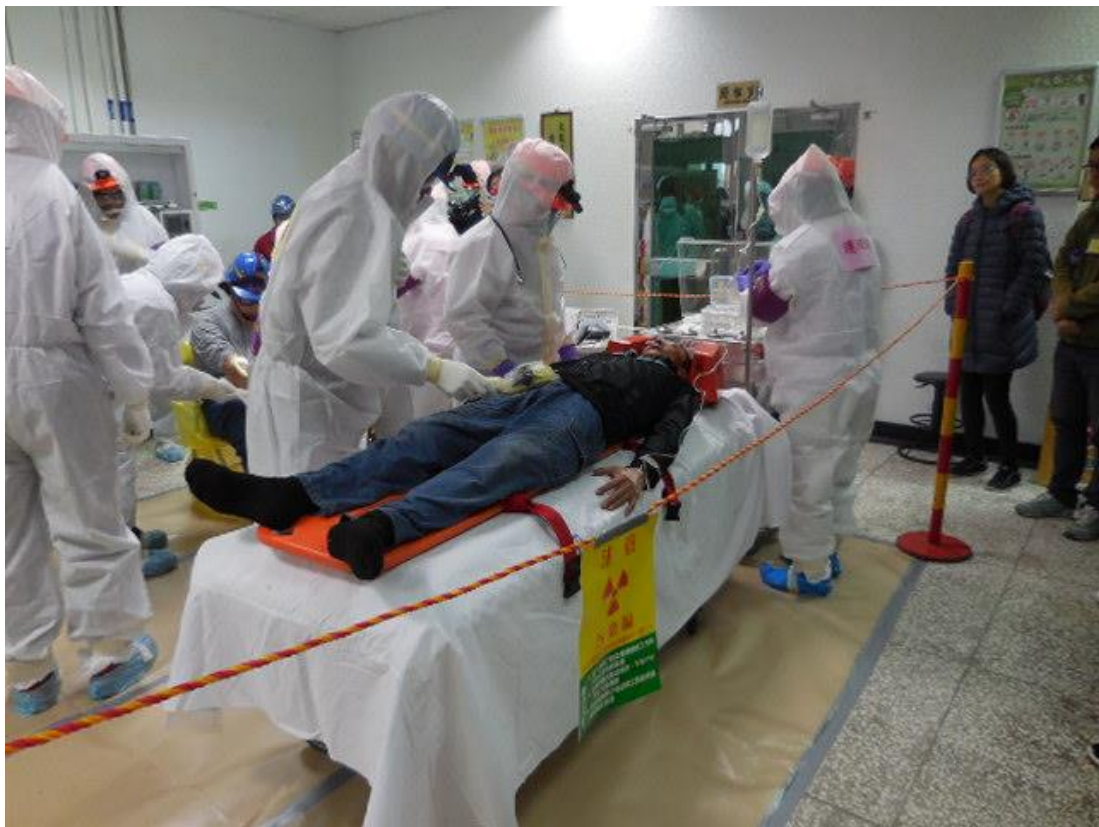
圖 6 輻射傷患救護演練

1. 傷口除污後的廢棄物(如棉花棒)及污染衣物，演練時都有獨立裝袋，但未在袋子之外部加註廢棄物來源及相關資訊(如患者姓名及劑量率等)。
2. 經抽查 2 位緊急救護去污隊人員之防護衣物穿戴情形，其鞋套未包覆整個鞋子，穿戴不確實。
3. 傷患的工作夥伴未依程序書 1416「急救與醫療程序」之要求，利用高聲電話通知 OSC 緊急再入隊長，而是利用無線電話通知。
4. 傷患既有輻射污染，運送傷患之擔架卻無隔離防護，恐造成污染擴散，事後亦未見擔架之除污及處置。
