107 年核能二廠緊急應變計畫演習 視察報告

行政院原子能委員會核能技術處
中華民國 108 年 1 月

107 年核能二廠緊急應變計畫演習視察報告

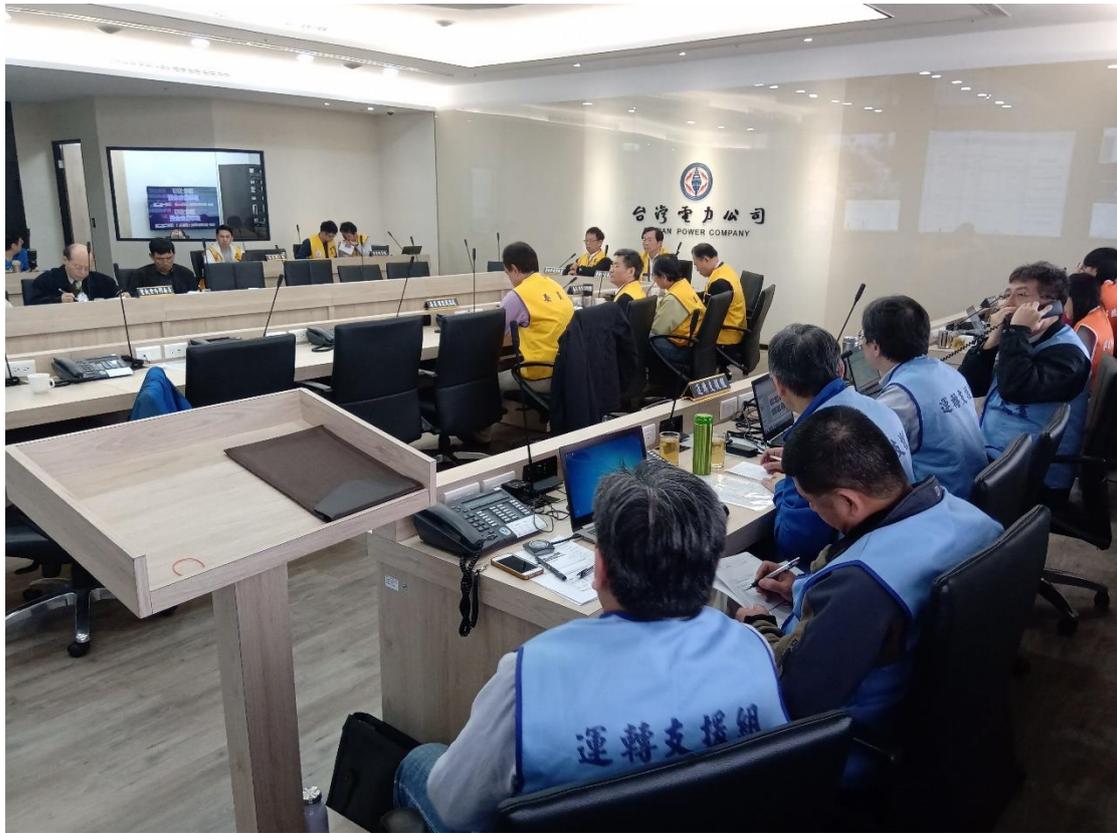
圖 1 台電總處核子事故應變中心演練

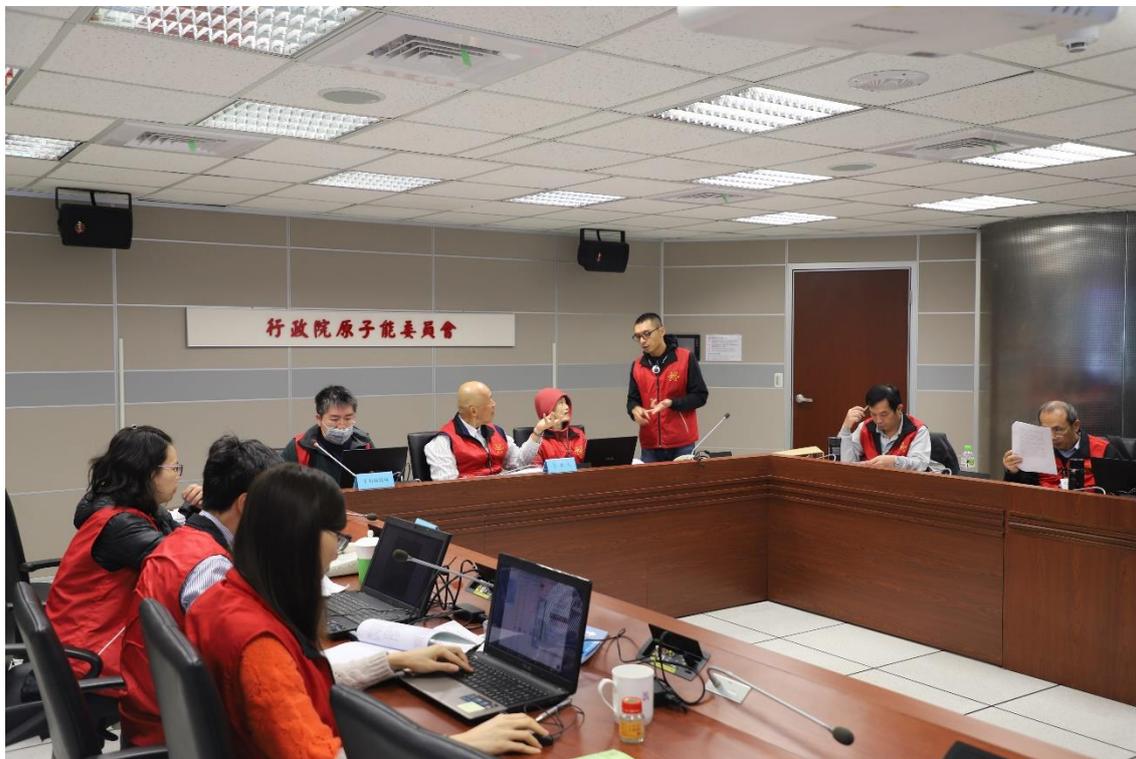
圖 2 原能會核子事故緊急應變小組演練

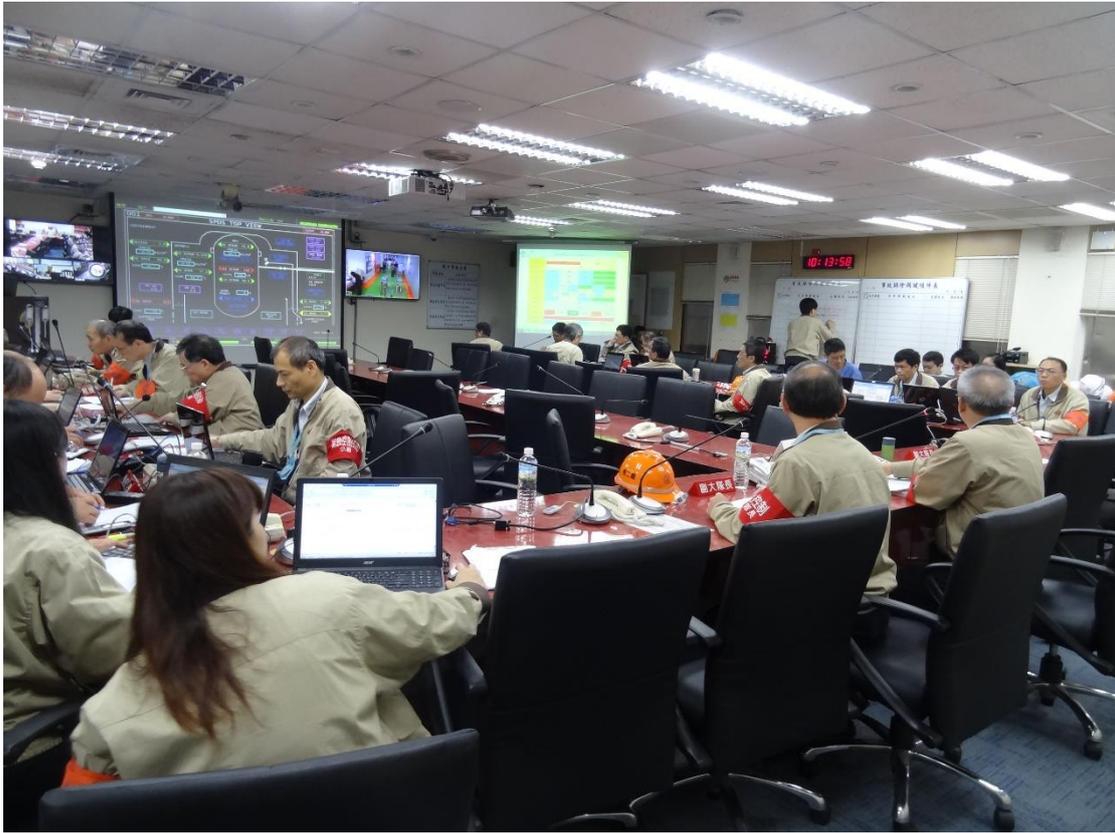
技術支援中心成立後，大隊長掌握的機組供電情形與技術支援中心成員掌握的訊息不一致。

圖 3 核能二廠技術支援中心演練

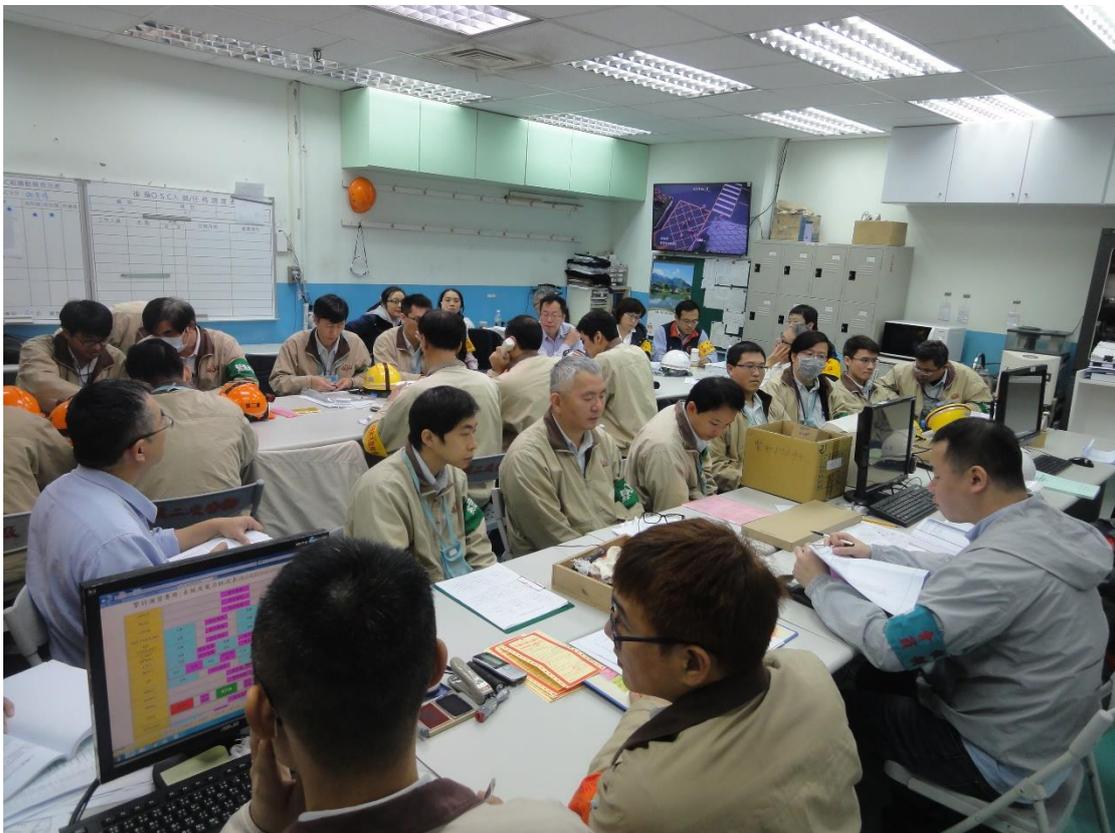
1. 依據程序書1408，作業支援中心後備場所應設置作業電腦5台，但現場僅有3台；且未建置簡報設備，不利作業支援中心成員掌握事故狀況。
2. 作業支援中心後備場所未依程序書1408規定掛置廠房布置圖以及輻射劑量分布圖。
3. 作業支援中心後備場所無法聽見全廠廣播。
4. 作業支援中心後備場所空間較小，應預先規劃人員在廠內的待命位置，並納入相關程序書及辦理訓練宣導。

圖 4 核能二廠後備作業支援中心演練

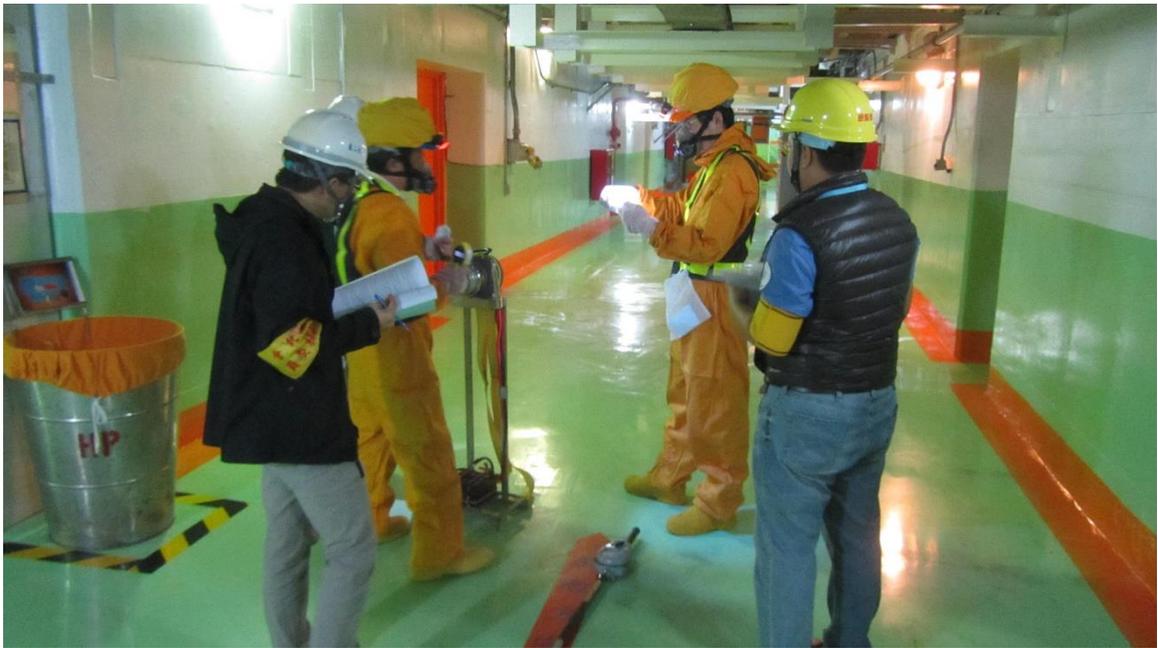
圖 5 廠房空氣取樣演練

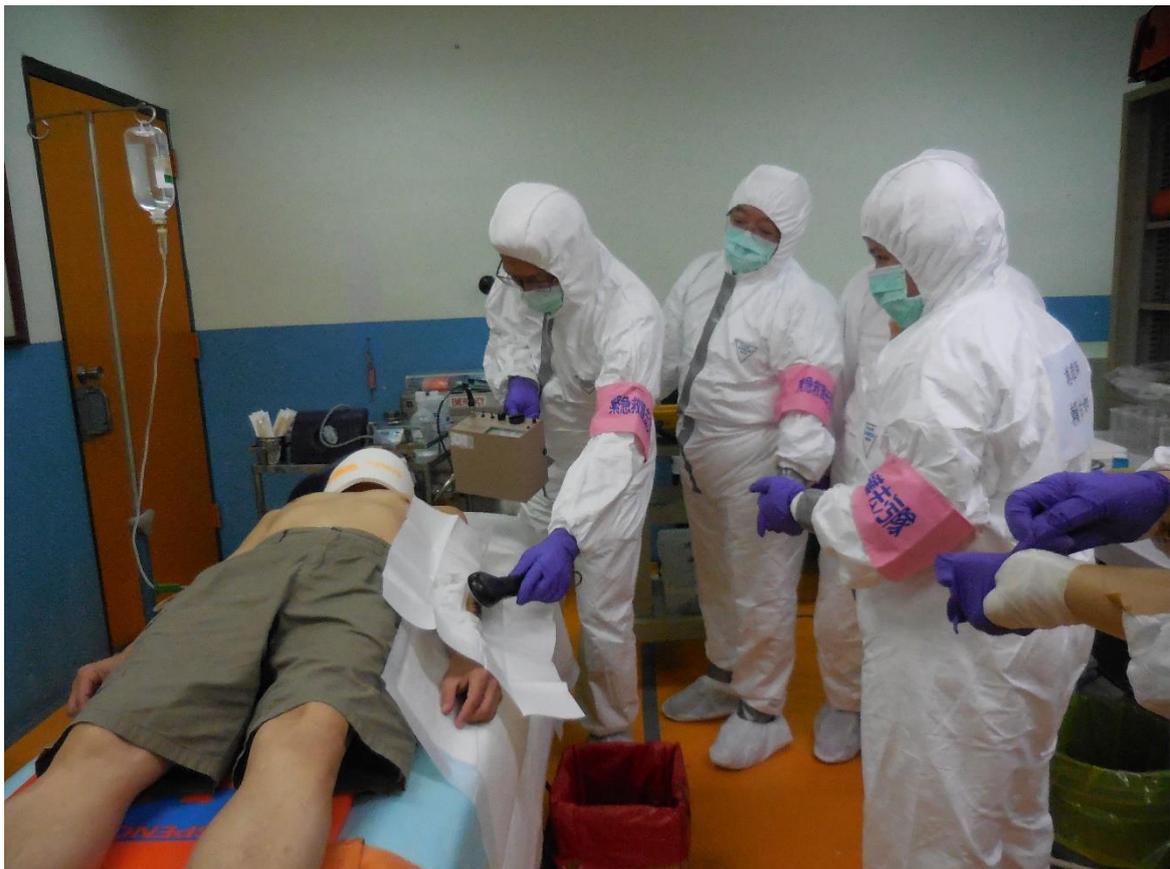
圖 6 輻射傷患救護演練
