# 108 年核能一廠緊急應變計畫演習 視察報告

行政院原子能委員會核能技術處  
中華民國 108 年 5 月

# 108 年核能一廠緊急應變計畫演習視察報告

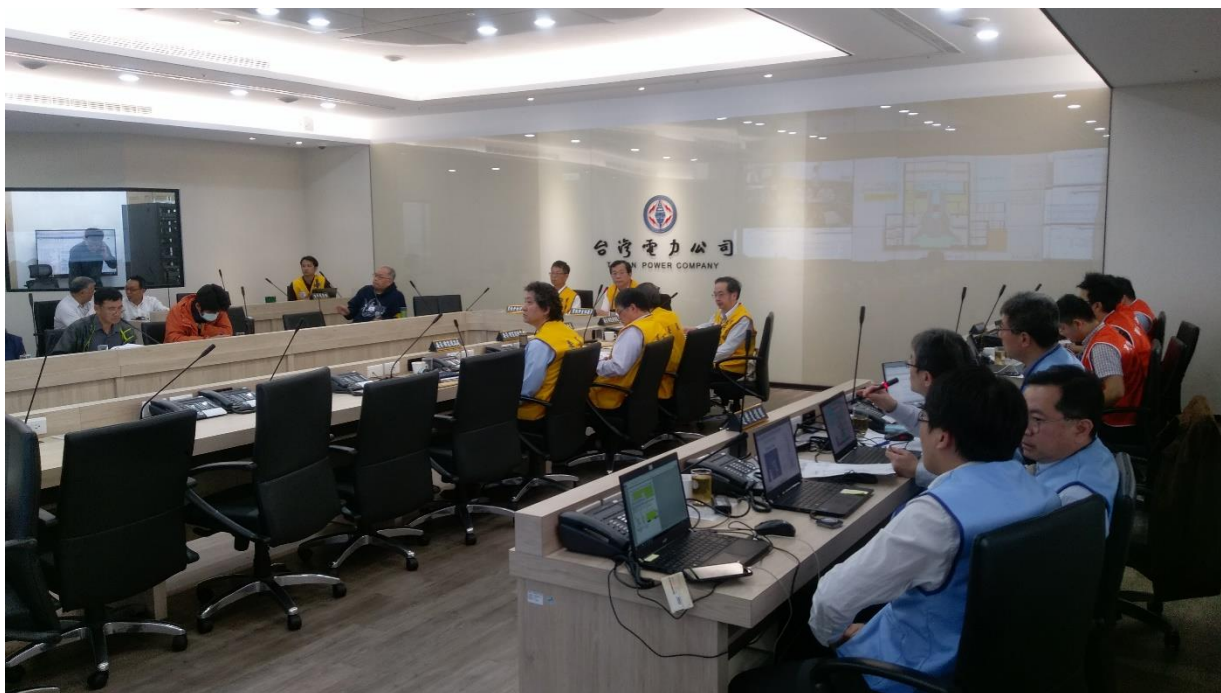
1. 有關資料蒐集處理/新聞稿撰寫發布作業場所(2602 室)、記者簡報室(總處 208 室)、媒體記者作業場所(總處 601 記者室)內之設備，請建立相關確認單，包含設備名稱、數量及功能是否正常等，並載明若設備無法使用之相關處理措施。
2. EP-P 公共關係組作業程序書中之組員編組，應有名冊及聯絡方式。

圖 1 台電總處核子事故應變中心演練

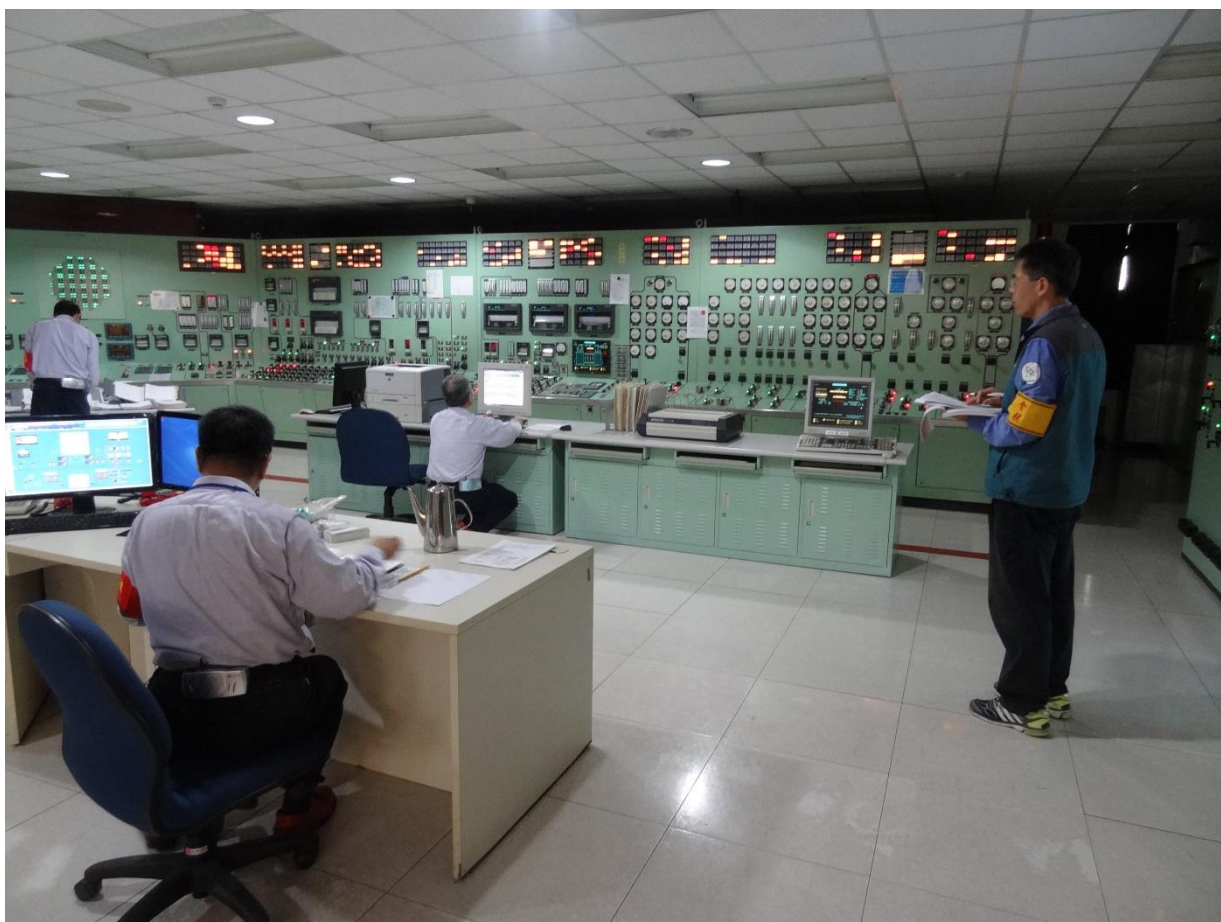
1. 事故演進至機組喪失所有電源進入全黑狀態，依據程序書規定應進行直流電源減載，然演習過程未見運轉員執行相關動作。
2. 電廠執行移動式電源車供電至緊要匯流排，之後因外電恢復需停用移動式電源車，其轉換過程電廠未有相關程序書可供依循。
3. 電廠處理事故過程需起動爐心噴灑泵，未見運轉員確認已完成相關先備條件檢查，逕行起動並不適當。

圖 2 模擬操作中心機組運轉及事故處理演練

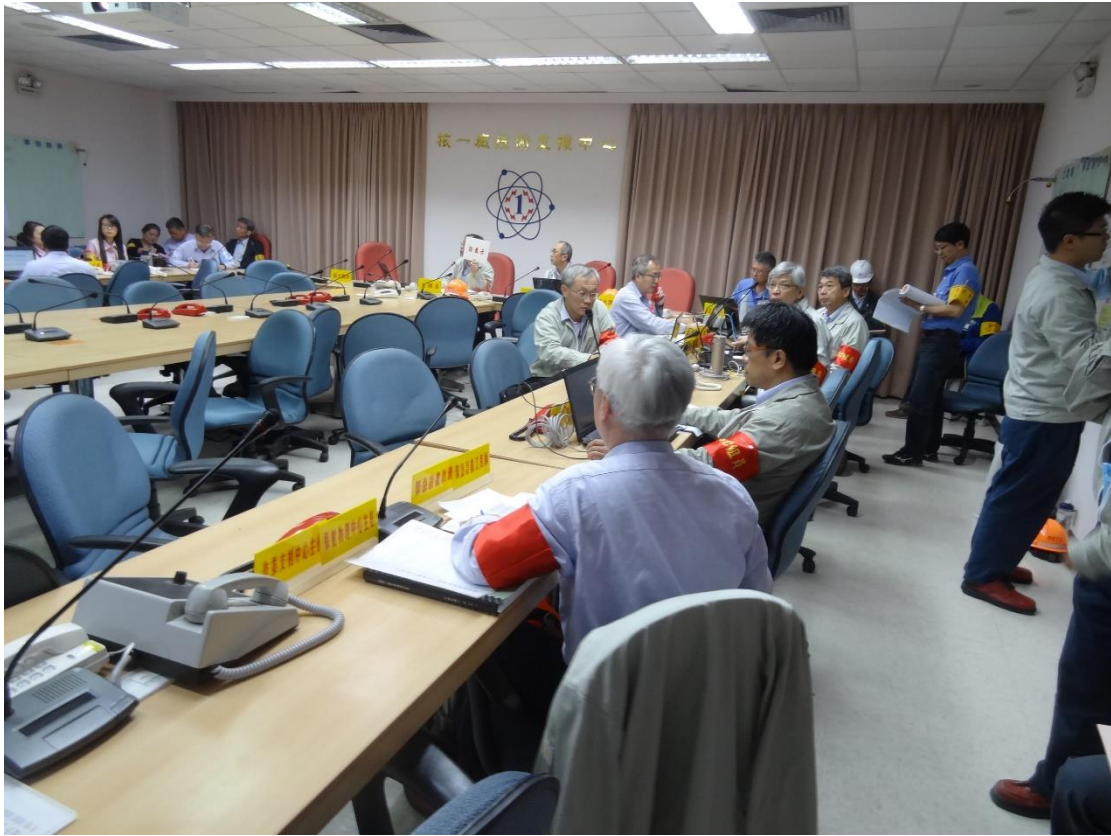
圖 3 核能一廠技術支援中心演練

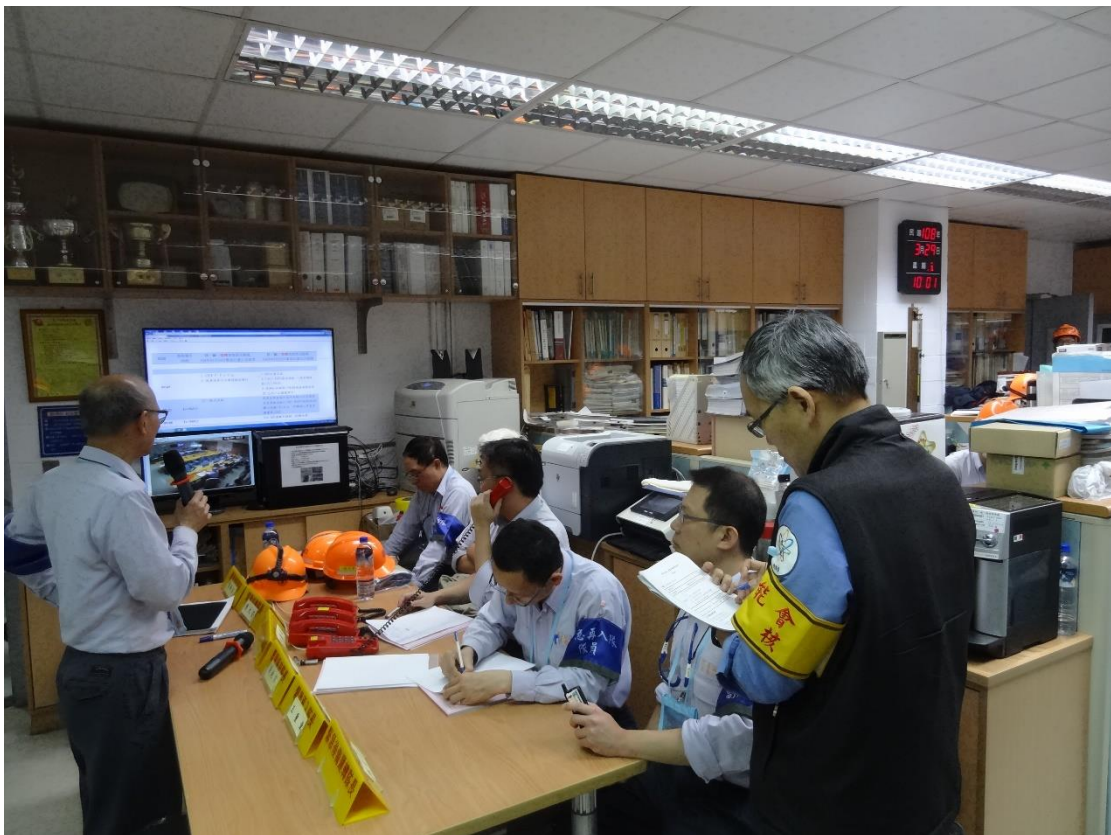
本次演習因僅動員最低人力，後備作業支援中心（OSC）人員調度有各緊急工作隊人員相互流用情形，如10萬噸生水池D管引接消防栓及4.16kV電源車列置2號機4號匯流排等均有緊急消防隊支援緊急後備運轉隊情形，請再檢視最低人力是否符合需求及相互流用之人員是否符合資格。

圖 4 核能一廠後備作業支援中心演練

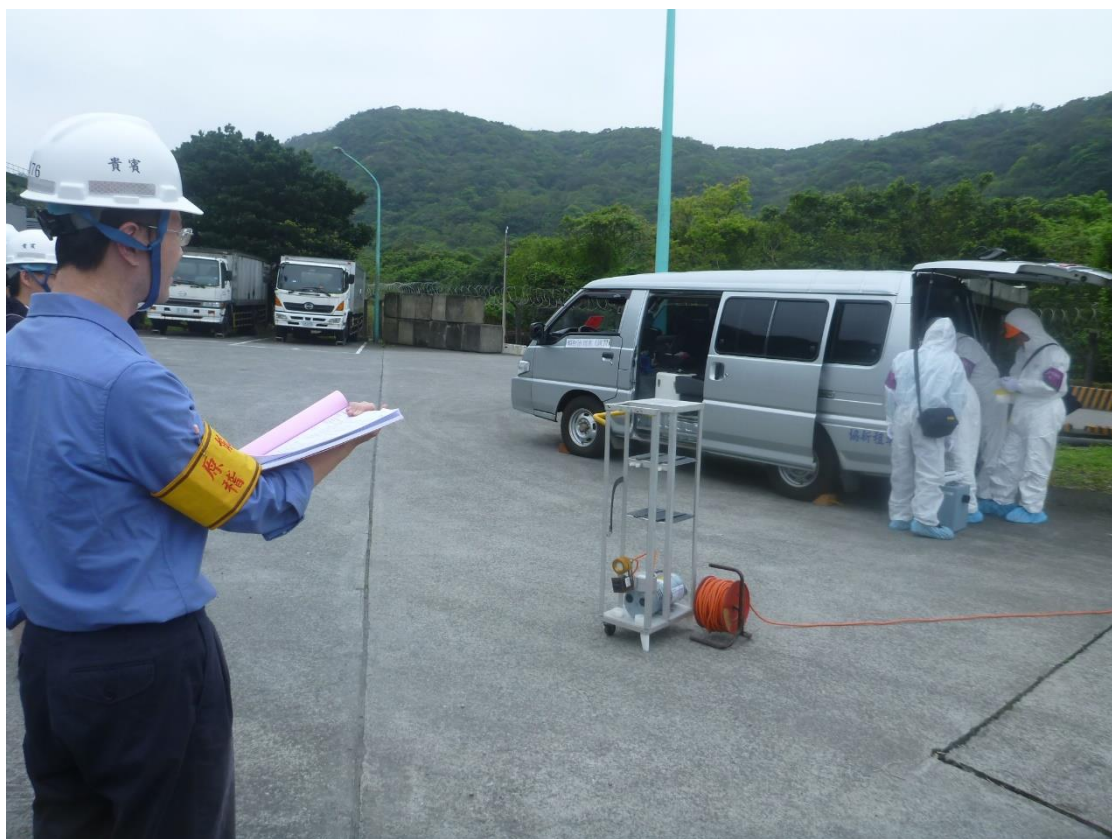
圖 5 廠區環境偵測演練

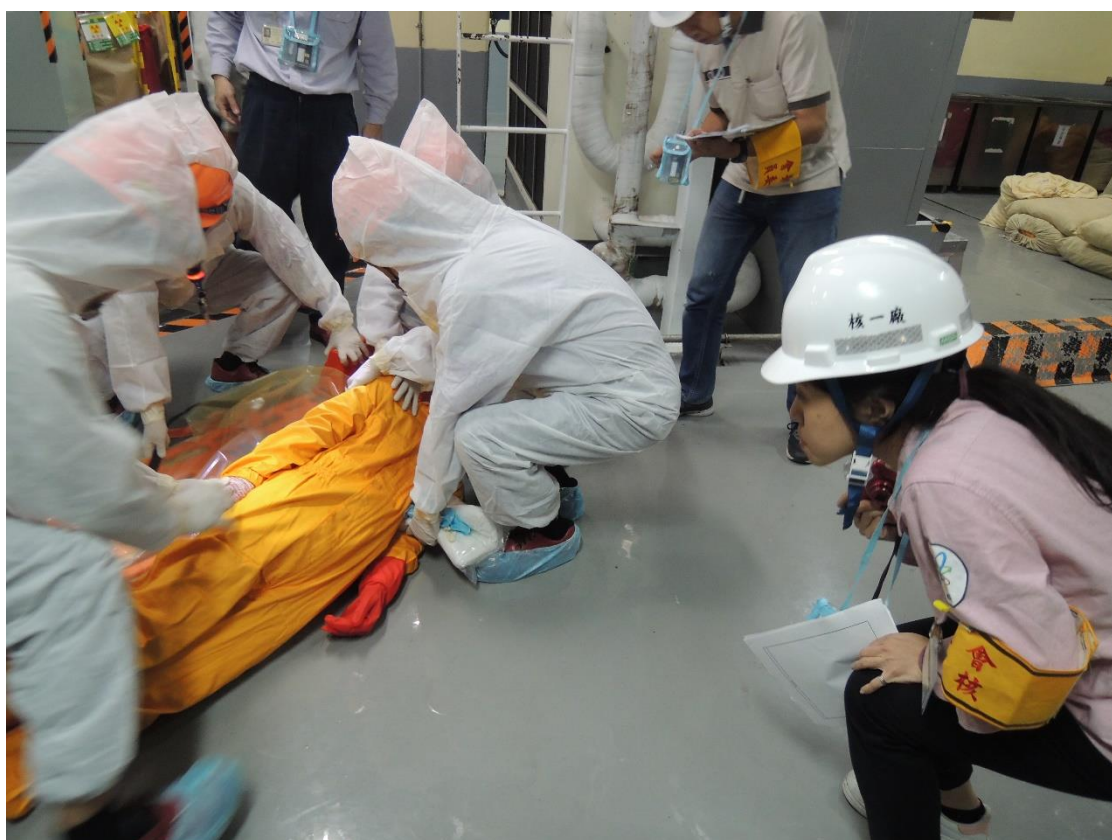
1. 核一廠程序書 530 規定由醫師核判是否執行除污，而本次演習情境為假日，廠內無醫師留守之情形，請於程序書中敘明廠內無醫師的處置方案。
2. 人員進入高輻射工作場所進行機組緊急搶救時，未有保健物理人員執行輻射偵測；輻傷救護時，救護去污隊人員未著防護裝備；傷患在事故現場脫除後的手套、衣物等物品未分開收集及處置。

圖 6 輻射傷患救護演練
