# 100 年核能三廠緊急應變 計畫演習視察報告

行政院原子能委員會 核能技術處  
中華民國 100 年 8 月

# 100 年核能三廠緊急應變計畫演習視察報告

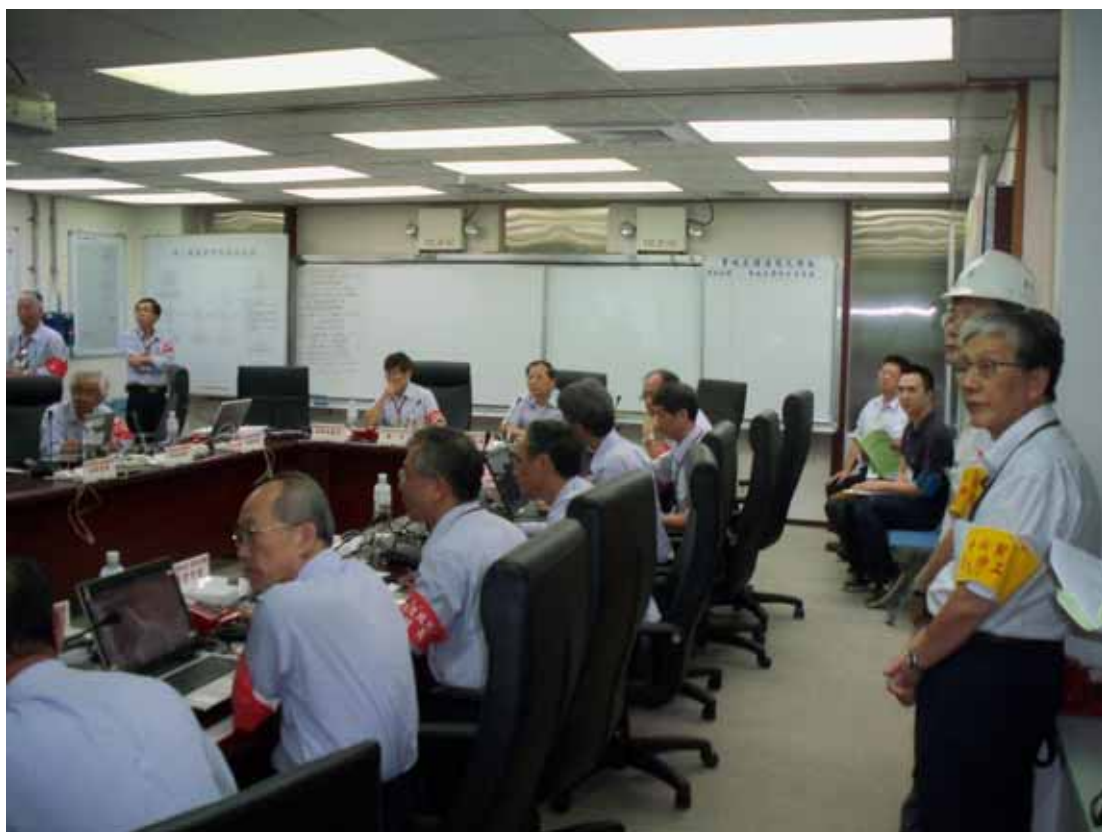
技術支援中心作業演練

1. 整體而言，技術支援中心對事故狀況掌握良好，事故處理過程有充分討論，機組搶修重點與優先順序明確。
2. 事故處置時間之紀錄，除記載發生之時刻與分鐘外，建議亦填註年月日。
3. 海嘯後，建議提出海嘯淹沒水位高程和受波及設備損害狀況之初步評估報告。
4. 新聞稿內容確實在會議中討論與修正，確認資訊正確明瞭。
5. 判定國際核能事件分級時，僅就分級架構圖作簡短報告後即定案，建議宜審慎討論佐證，確定等級後才發布。

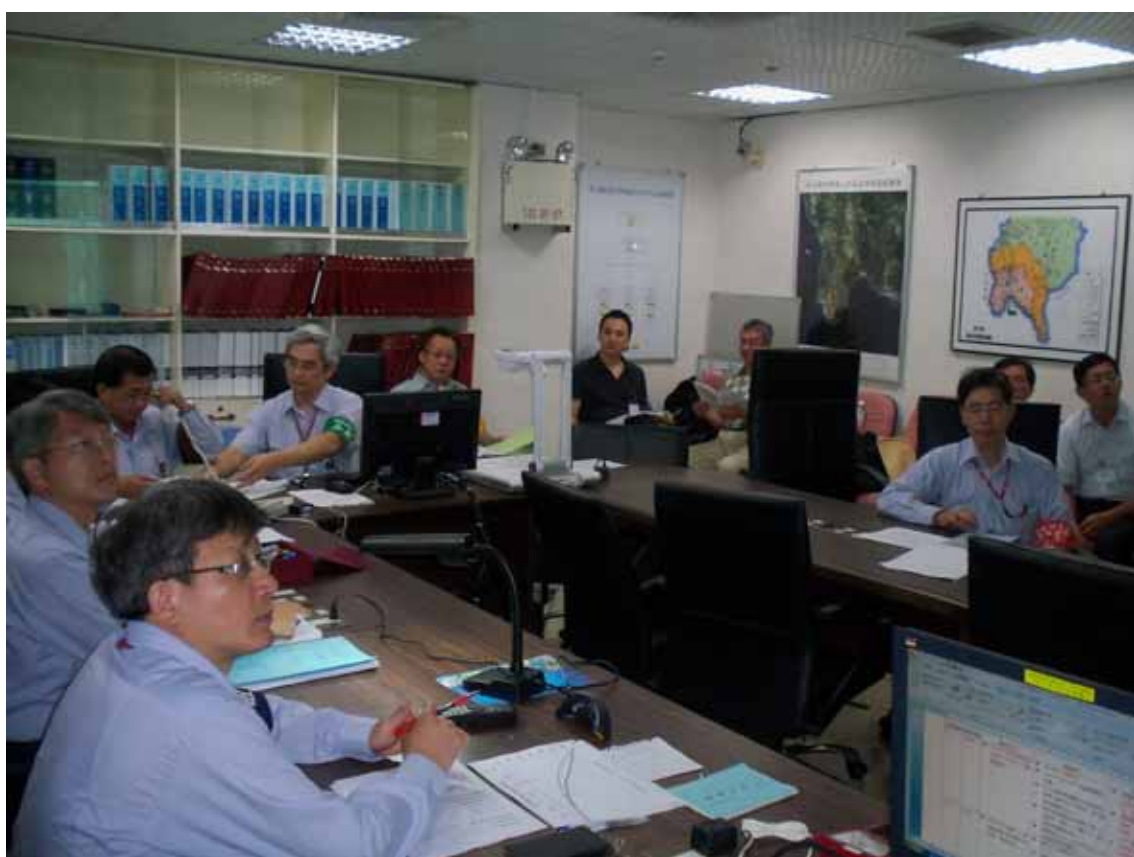
嚴重核子事故處理小組演練

1. 嚴重事故處理小組（AMT）能依據嚴重核子事故處理指引之策略正確研判事故狀況，提出適當的建議措施供 TSC 參考，並正確研判機組損壞狀況。
2. 有關機組事故之後續冷卻部分，AMT 建議引用龍鑾潭當水源規劃方案時，明確提出各方案優缺點及詳細的補水方案供 TSC 幕僚及指揮官研判及討論。
3. AMT 就事故提出因應措施及預測設備將於某時達到某種狀況時，建議列出參考時間使參與應變人員便於了解以提出較明確的因應對策。

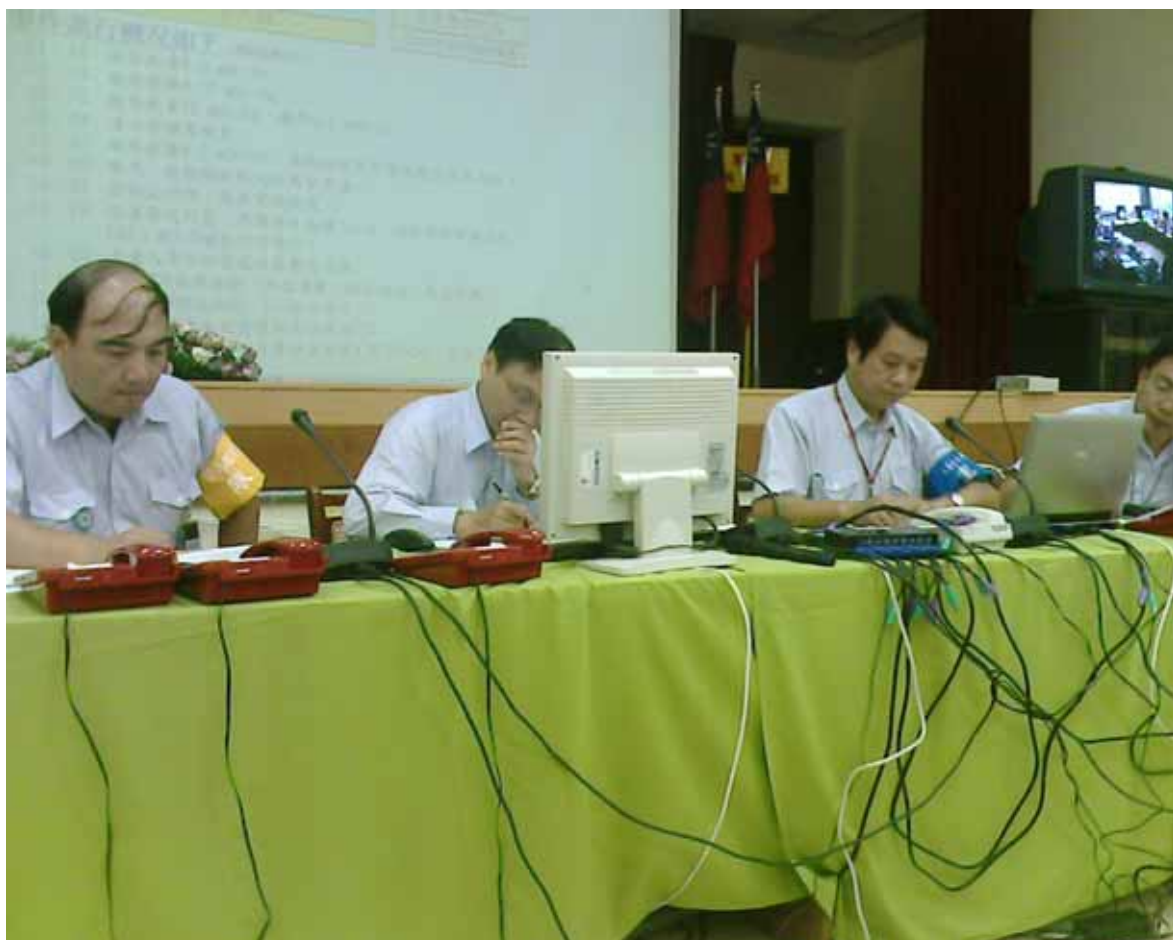
作業支援中心作業演練

1. 請檢討位於地下室之作業支援中心於演練劇本假設之海嘯情境下是否可正常運作，如否，應考量設置備用場所。
2. 作業支援中心主任與各隊長間之任務交辦與訊息溝通，呼喚確認落實執行，表現良好。
3. 有關請求廠外消防支援之時機，目前做法是廠內消防隊無法短時間撲滅時，才向廠外請求支援，建議與廠外消防單位協調是否於火警發生第一時間即向提出支援請求，以避免火勢擴大，難以撲滅。
4. 本次演練劇本模擬日本福島多機組核災，惟實際演練搶救單一機組，請檢討雙機組之搶救應變人力是否足夠。

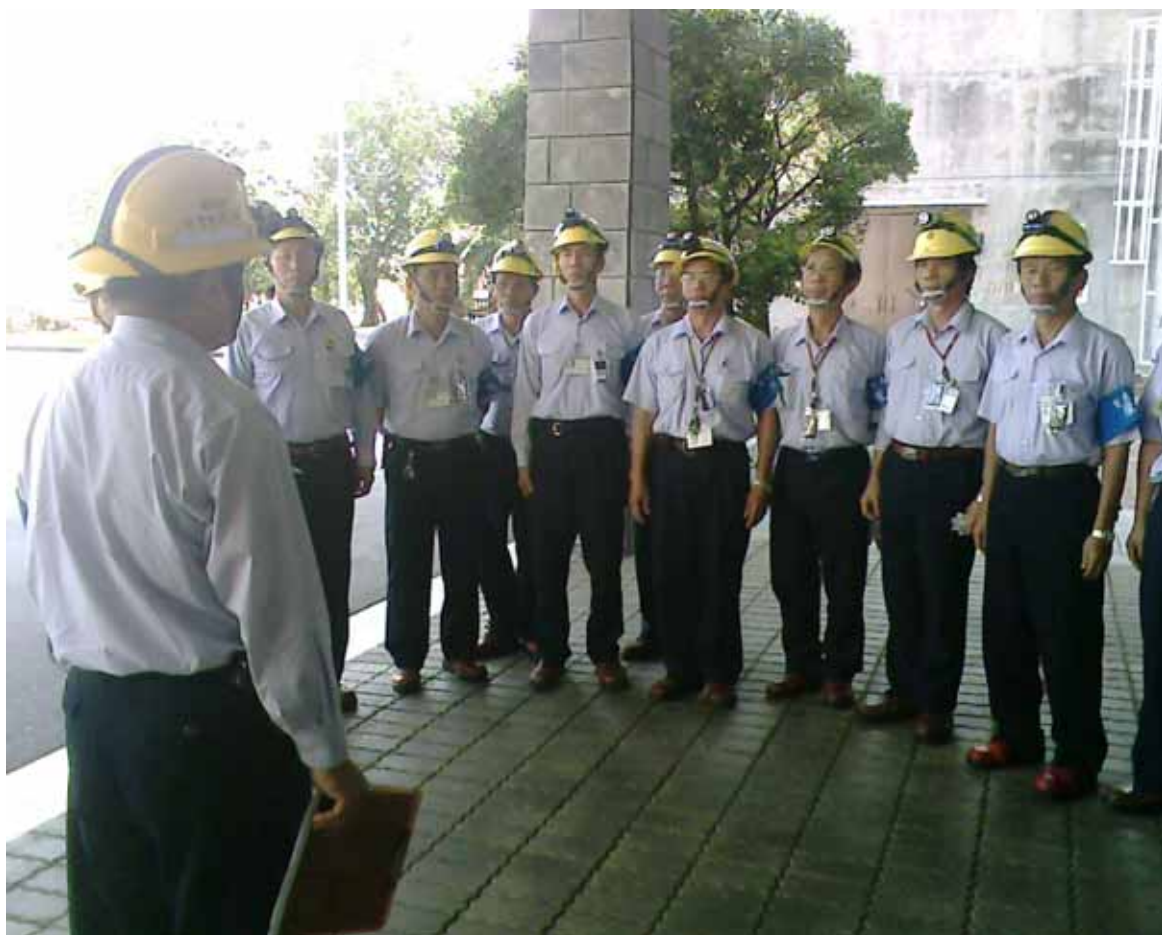
緊急再入搶修

1. 搶修作業前之工具箱會議執行確實，負責人對任務說明明確，並清楚告知任務之風險與提醒注意事項及裝備確認。
2. 演練控制廠房地下一樓電池室積水排除作業時，現場演練人員對抽水機水頭無法確認是否足夠，建議改進。
