104 年核能三廠緊急應變計畫演習 視察報告

行政院原子能委員會核能技術處
中華民國 104 年 8 月

104 年核能三廠緊急應變計畫演習視察報告

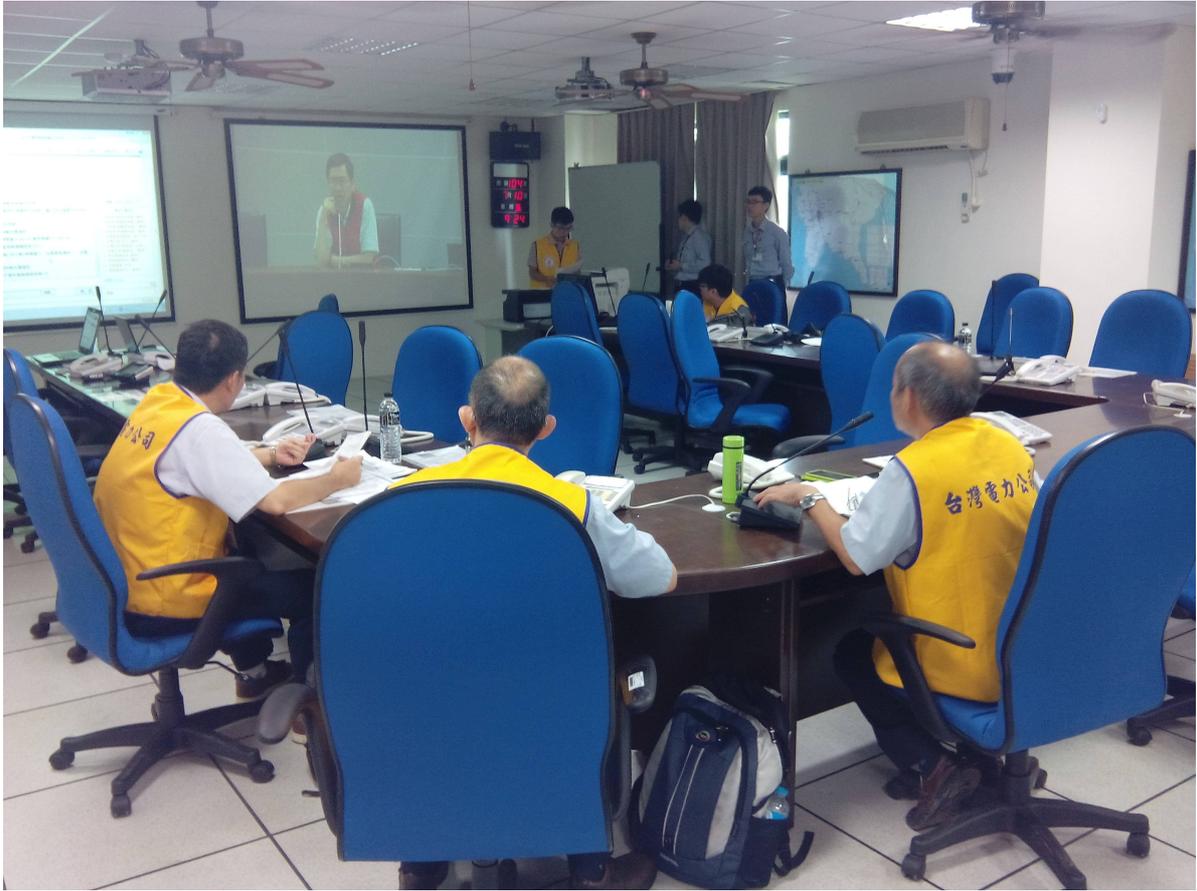
台電公司近廠緊急應變設施(EOF)應變人員對工作職掌尚不熟悉，建議應更積極掌握核能電廠內之事故狀況及處置作為，以利協調中央與地方政府之緊急應變行動。

近廠緊急應變設施(EOF)協調調度作業演練

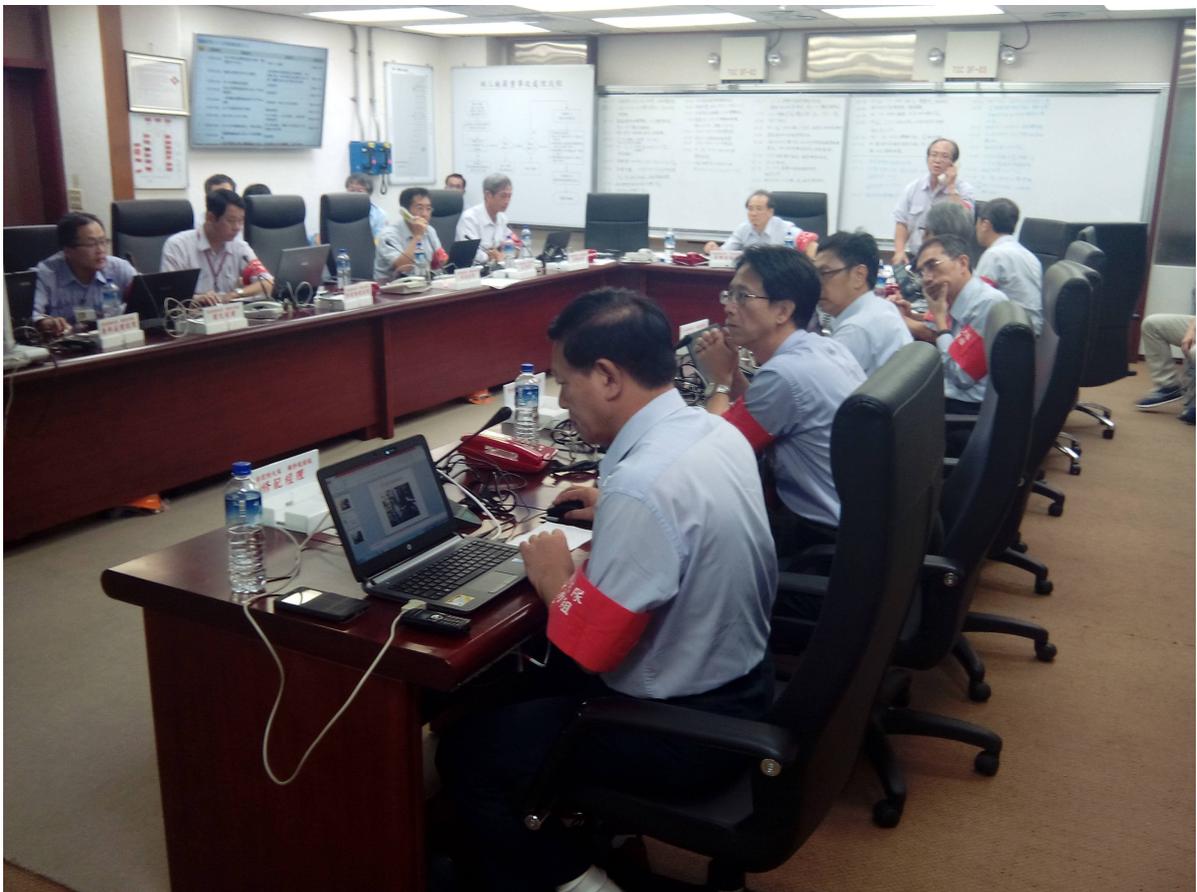
1. 核能三廠廠內 CCTV 影像畫面無法傳送至原能會之問題應儘速改善。
2. 圍阻體進行計畫性排放時，需提供開始與結束時間及排放量（核種與外釋量）。

技術支援中心演練

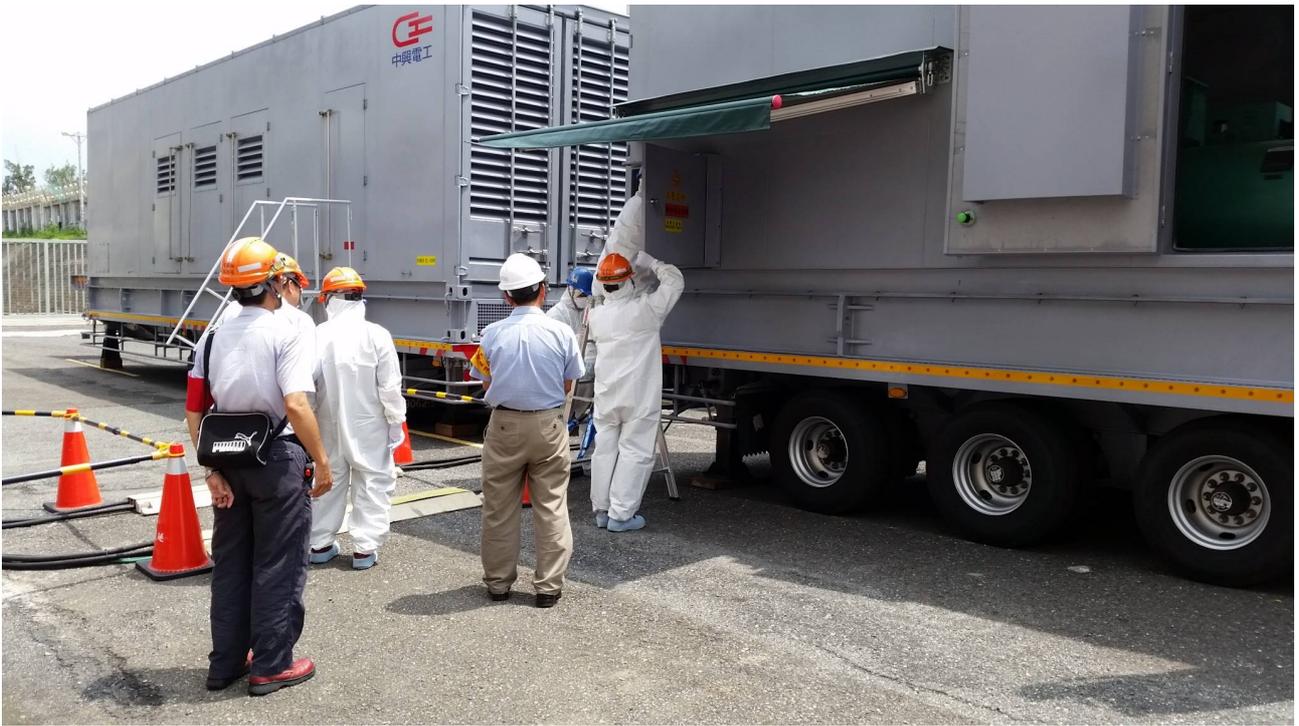
4. 16KV 電源車拖曳至第三電源處&引接至緊要匯流排

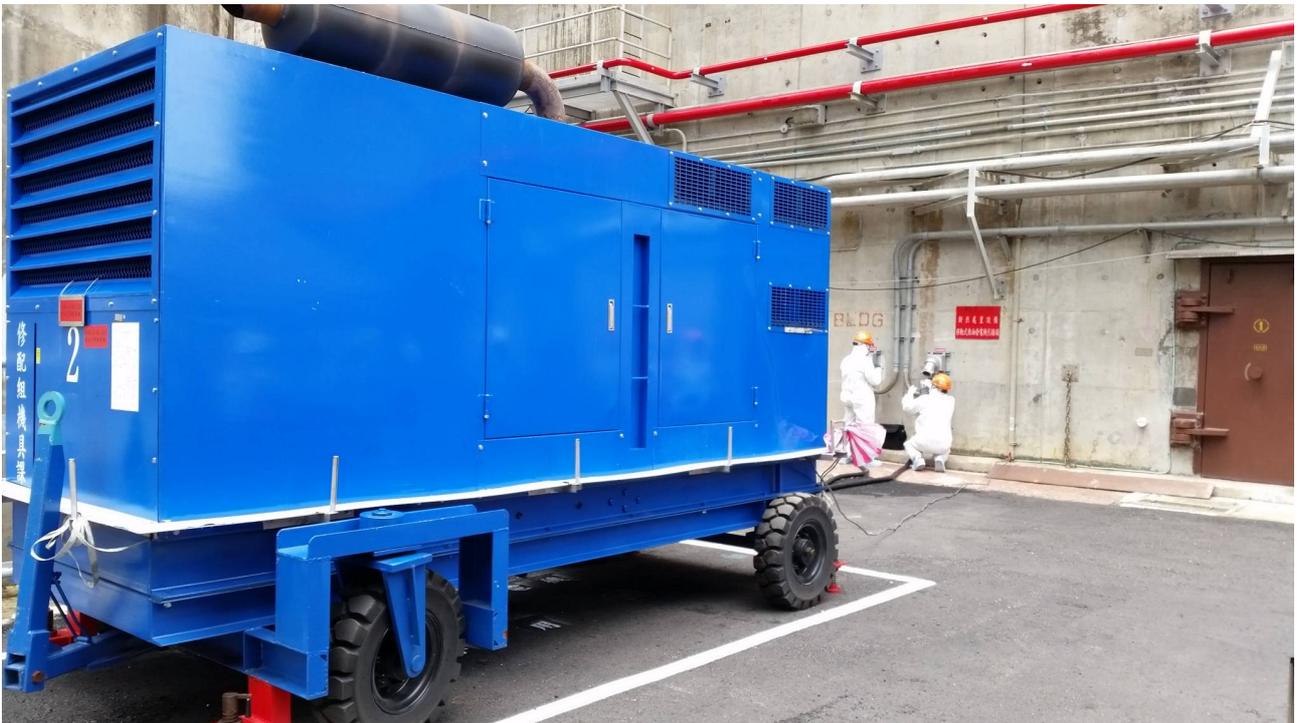
480V 移動式柴油發電機供電至控制廠房

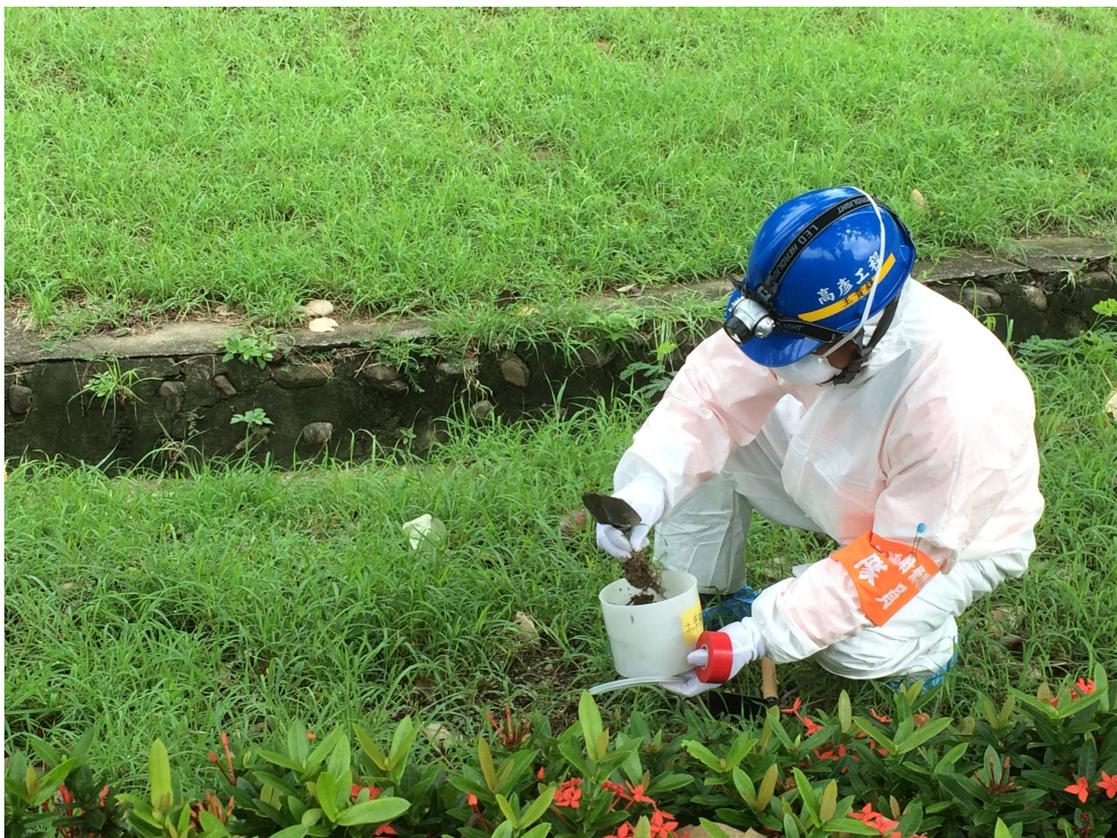
廠界採土、草樣

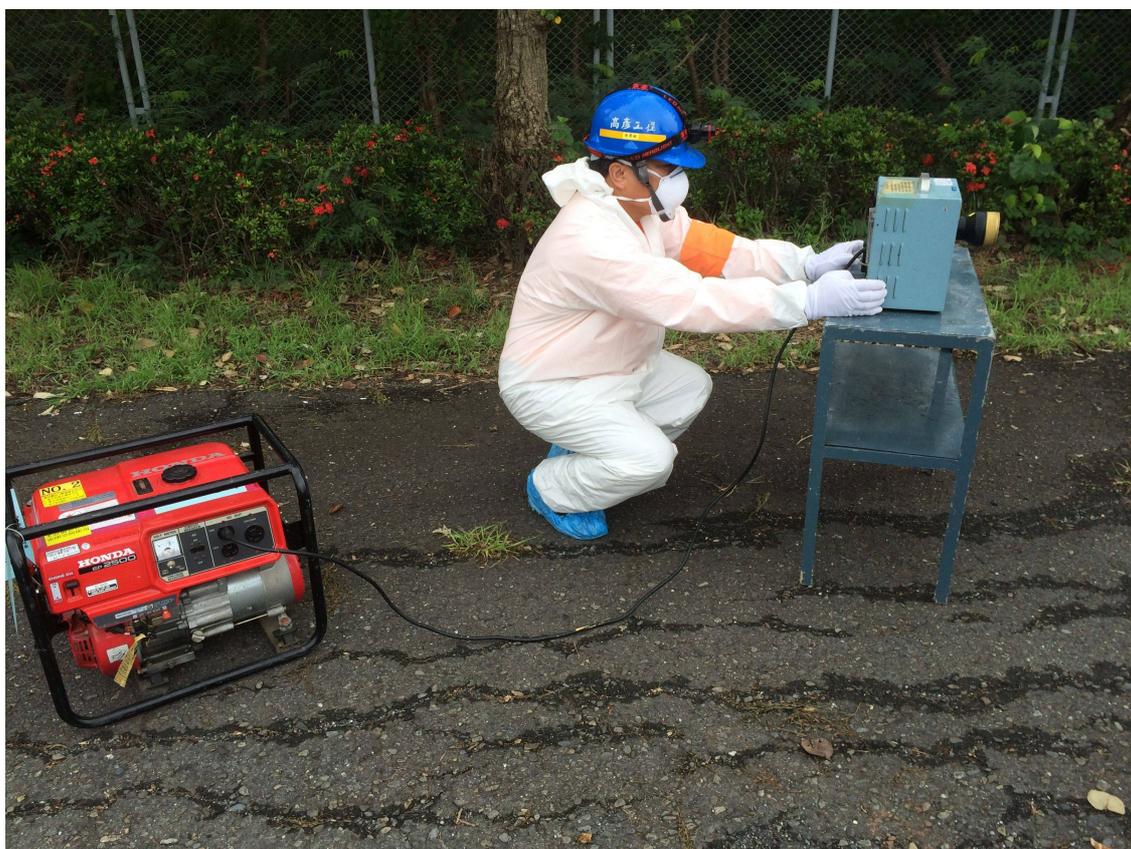
設置空浮取樣器

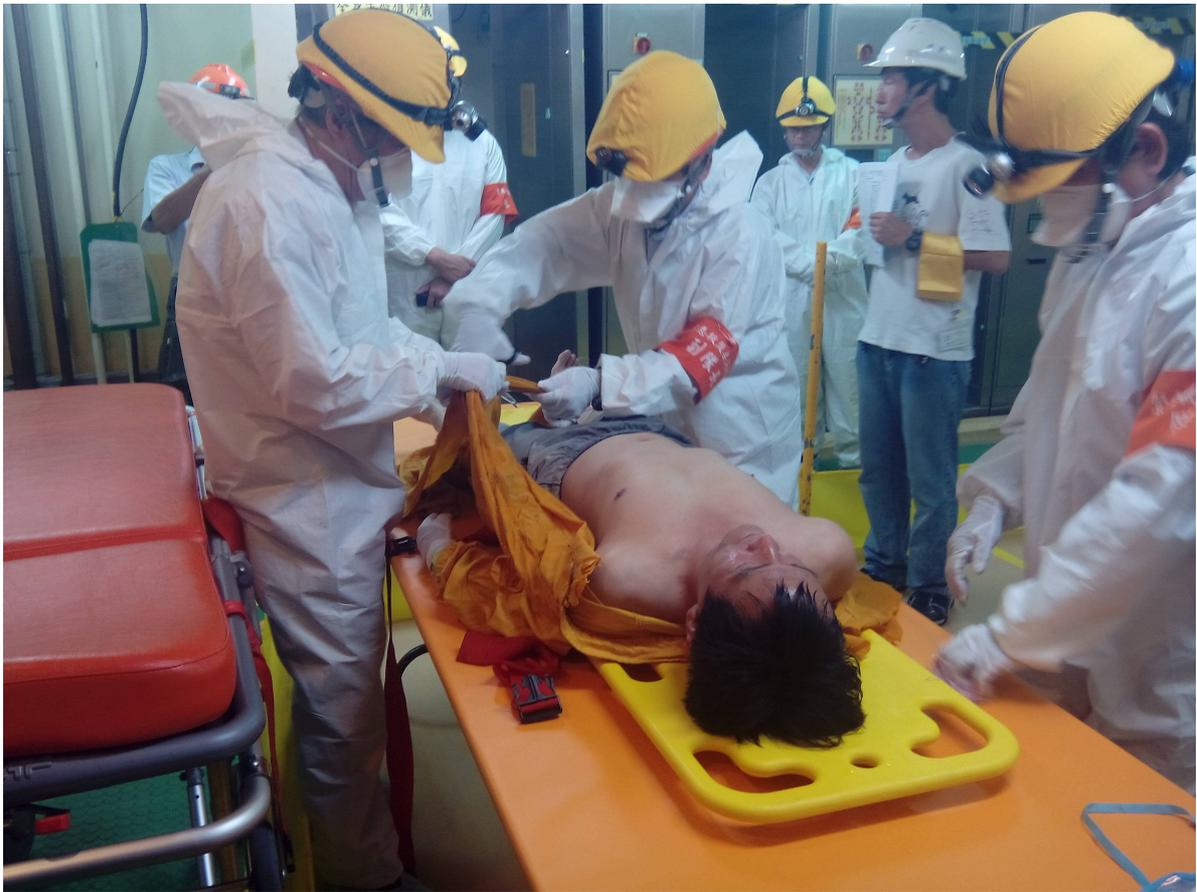
廠內輻傷救護演練

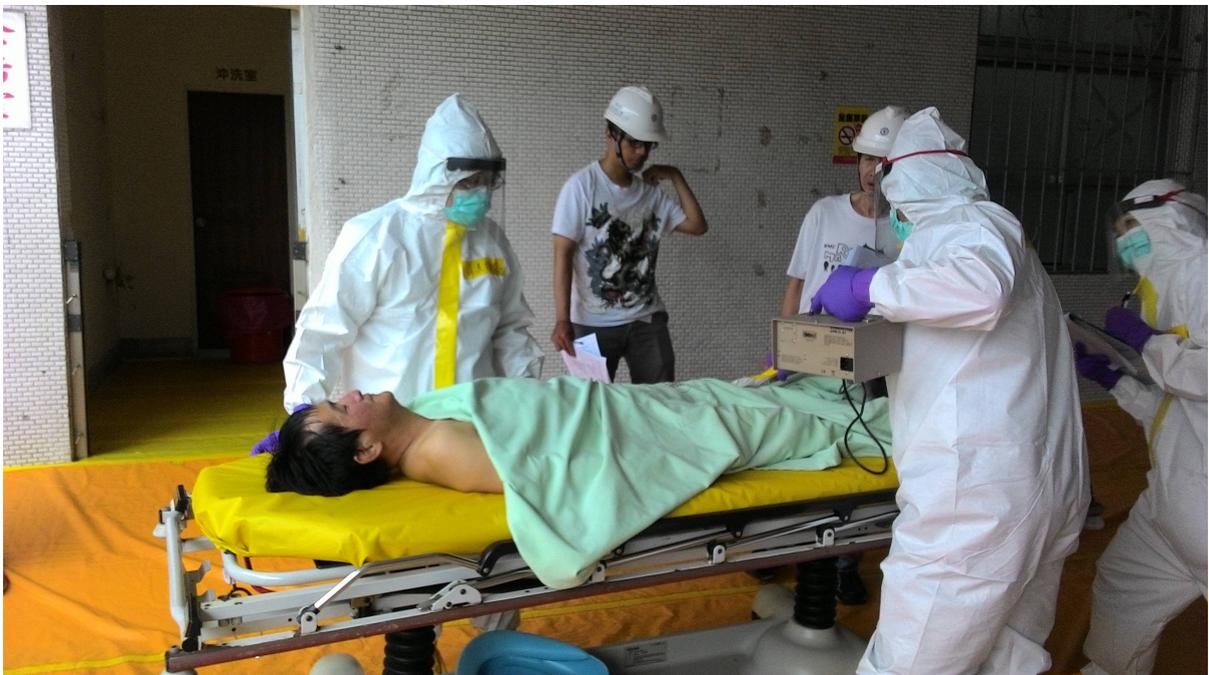
1. 救護車隨車人員與院區醫護人員之交接迅速確實。
2. 醫護人員先確認病患生命跡象穩定，再進行除污，並於除污過程中持續關注病人狀態。

恆春基督教醫院輻傷救護演練
