# 109 年核能一廠緊急應變計畫演習 視察報告

行政院原子能委員會核能技術處  
中華民國 110 年 1 月

# 109 年核能一廠緊急應變計畫演習視察報告

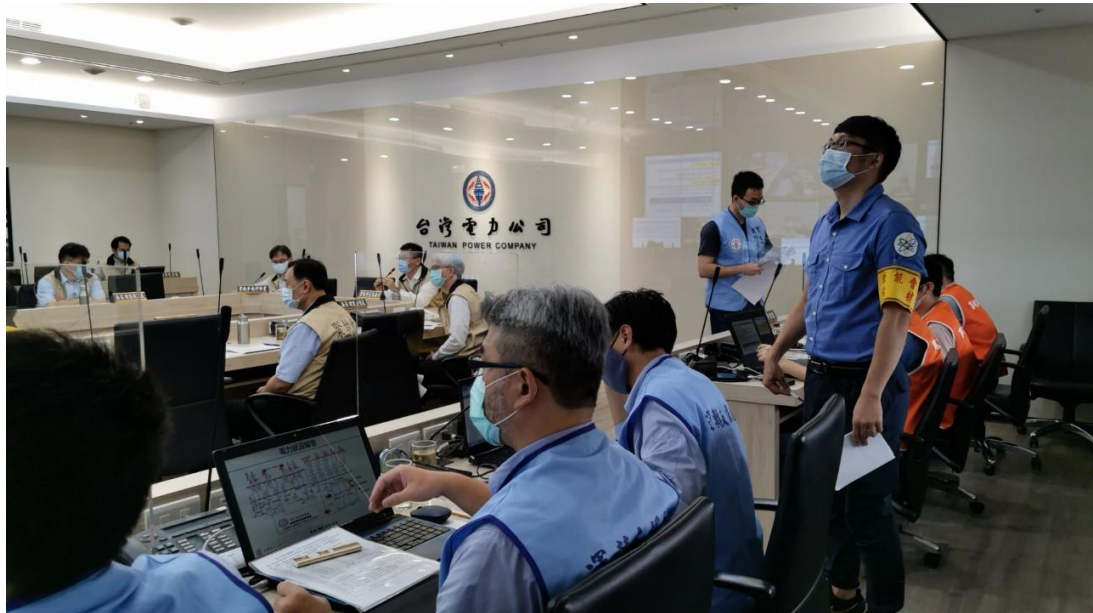
圖 1 台電公司核子事故應變中心演練視察

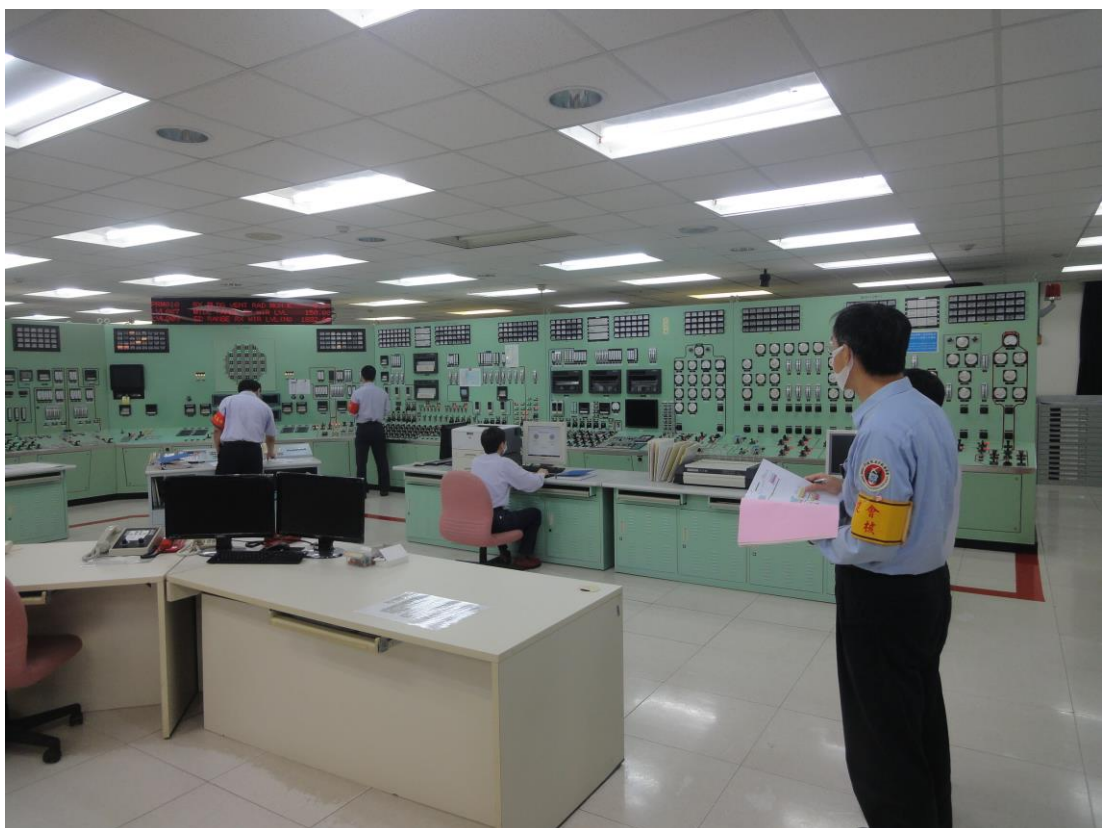
圖 2 模擬操作中心機組運轉及事故處理演練視察

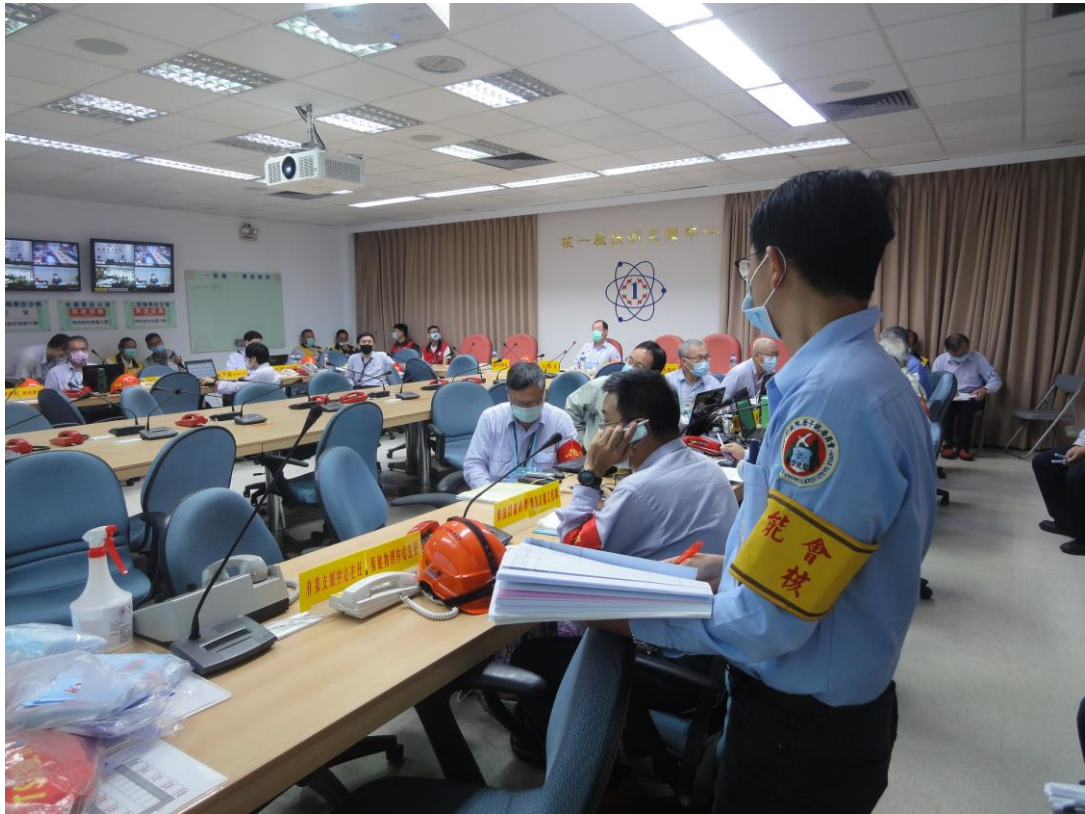
圖 3 核能一廠技術支援中心演練視察

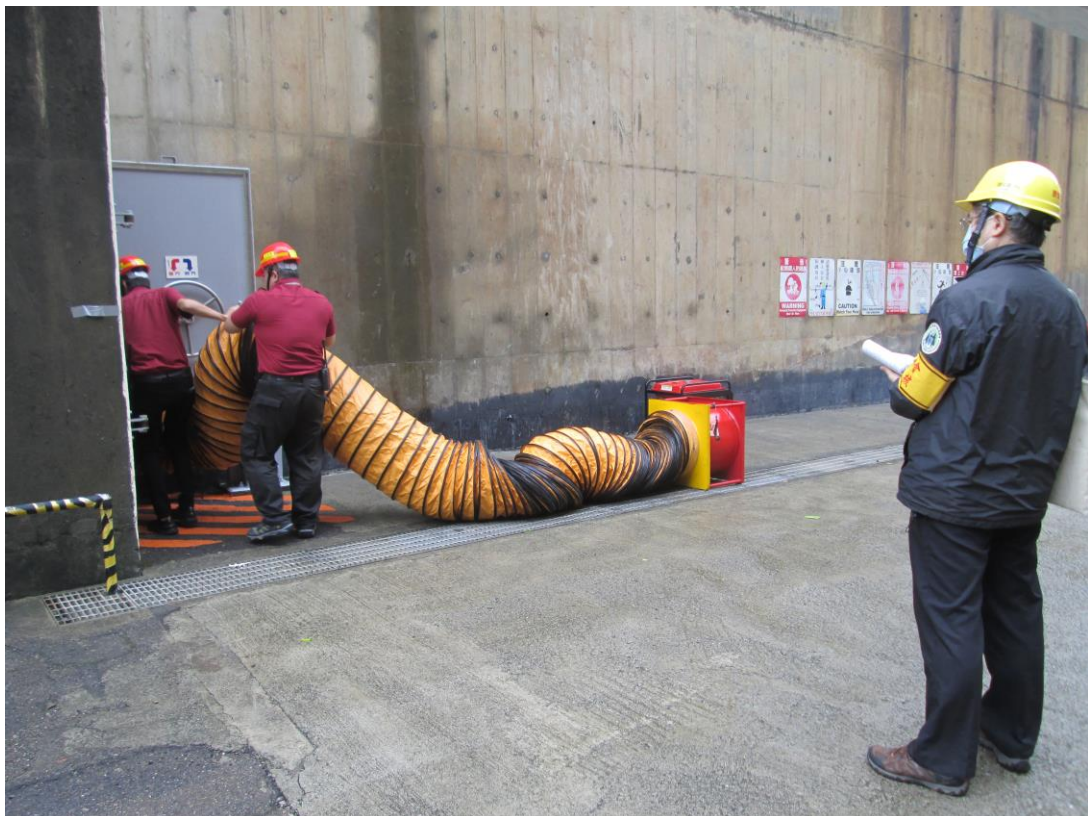
圖 4 緊急柴油發電機廠房消防排煙作業演練視察

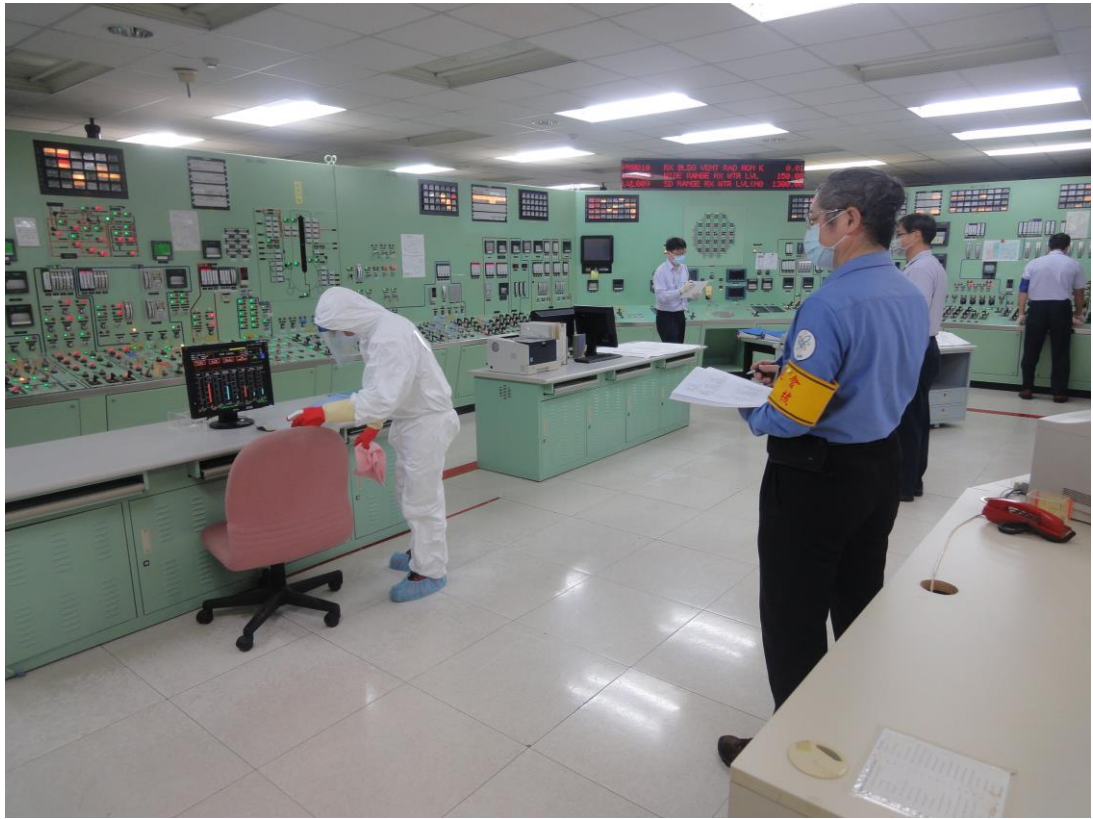
圖 5 控制室換班消毒演練視察
