# 103 年核能三廠緊急應變計畫演習 視察報告

行政院原子能委員會核能技術處  
中華民國 103 年 9 月

# 103 年核能三廠緊急應變計畫演習視察報告

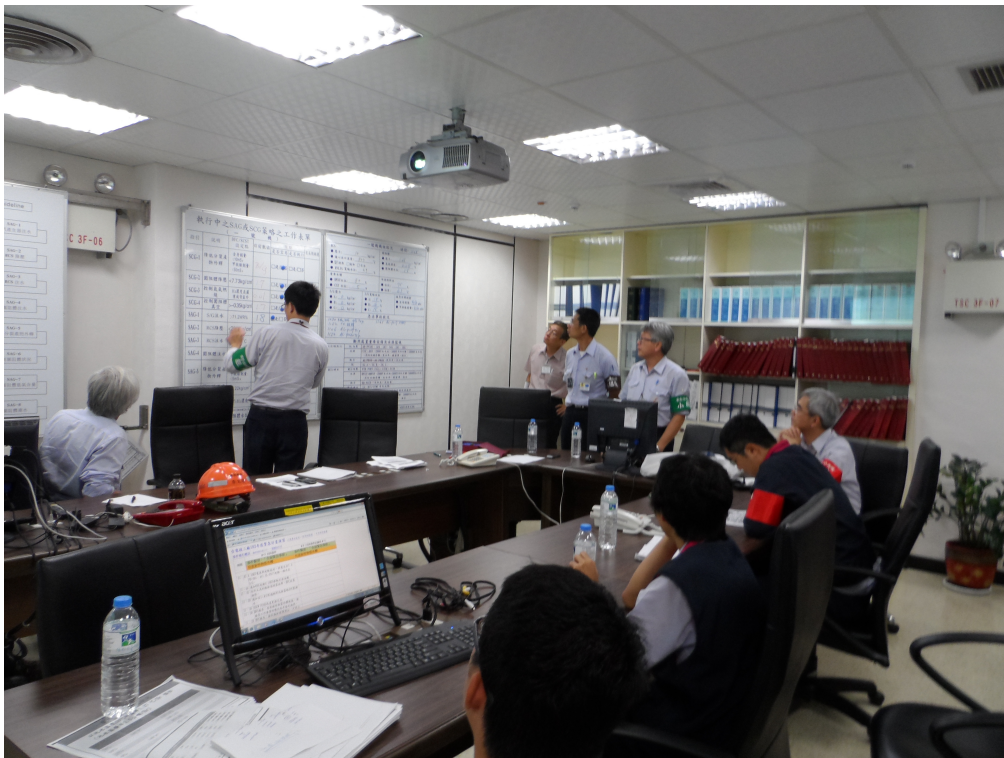
嚴重事故處理小組演練

AMT 提供之利用消防水補 S/G 之策略，需待 S/G DRY OUT 後 S/G 壓力才會小於  $8.8 \text{ kg/cm}^2$  以下，方能利用消防水補 S/G。而一旦補水成功，可預見 S/G 不再處於 DRY OUT 狀態，壓力又會上升超過  $8.8 \text{ kg/cm}^2$ ，而使消防水補 S/G 策略無法有效的運作。同時，反覆讓 S/G DRY OUT 及補水的動作，可能讓 RCS 完整性受影響。AMT 擬定策略應詳加思考後果，避免提出無效的策略。

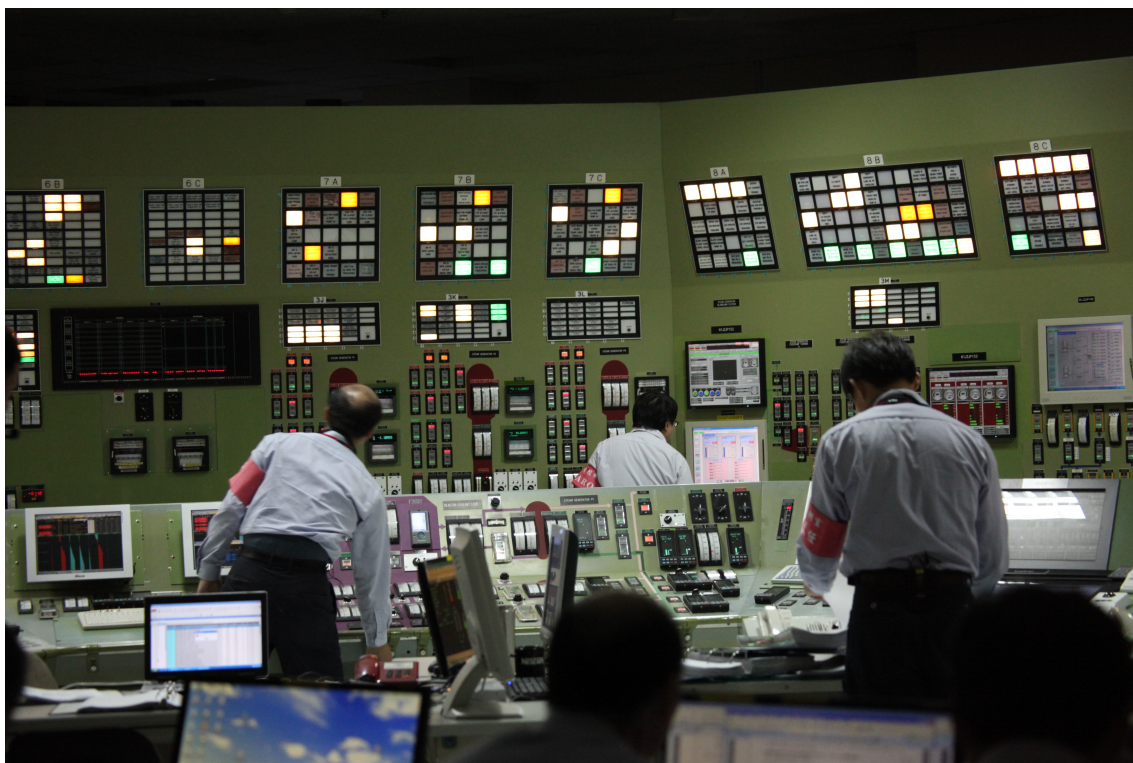
機組運轉及事故處理

1. 於機組僅剩 1A BUS 由第五台 EDG 供電時，值班主任指令跨接使 B/D-PK-N001/N002 可以起動充電，該項動作需有後續執行情形之回報（若無法於 2 小時內使 B/D-PK-N001/N002 復電，則需執行其他步驟）。
2. SBO 之程序書 EOP 570.20 第 22 步驟要求依附錄 0 測量爐心溫度，後續亦應回報執行情形（以確認爐心出口溫度大於 649℃ 時進入 SAMG）。
3. 離開 SAMG 之指引 SAEG-2 未明確交代，應待 SAEG-2 執行完成後，主控制室才重新取得設備之操控權。

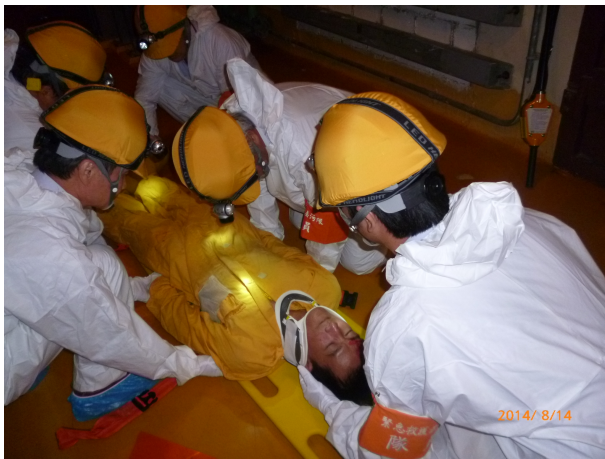
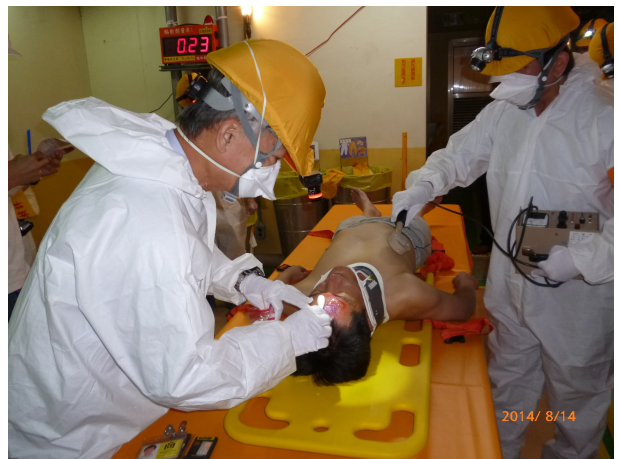
傷患救護演練

針對傷患之偵測與除污作業動作確實。
