103 年核能二廠緊急應變計畫演習 視察報告

行政院原子能委員會核能技術處
中華民國 103 年 8 月

103 年核能二廠緊急應變計畫演習視察報告

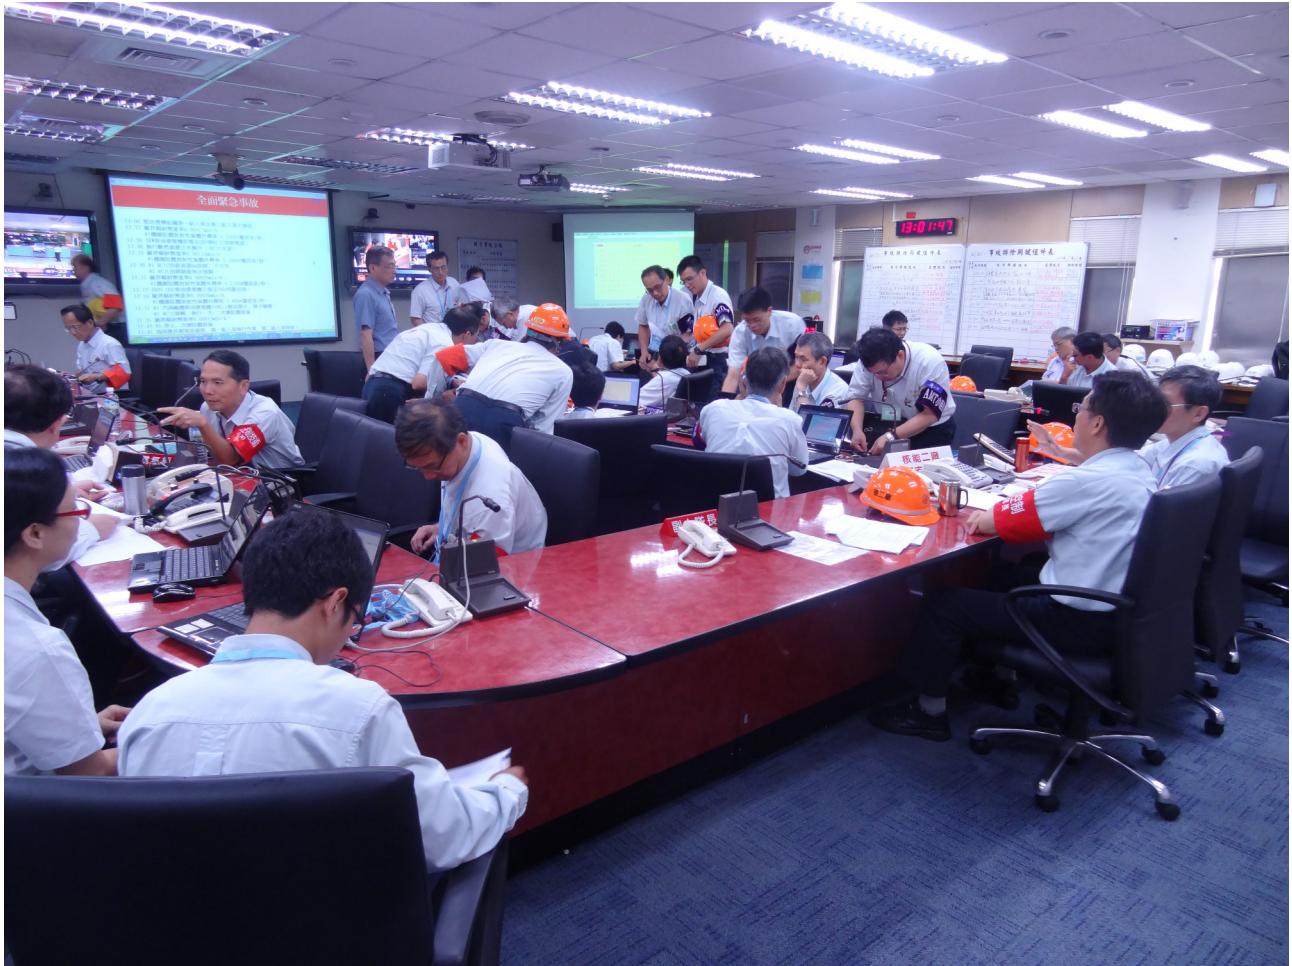
技術支援中心演練

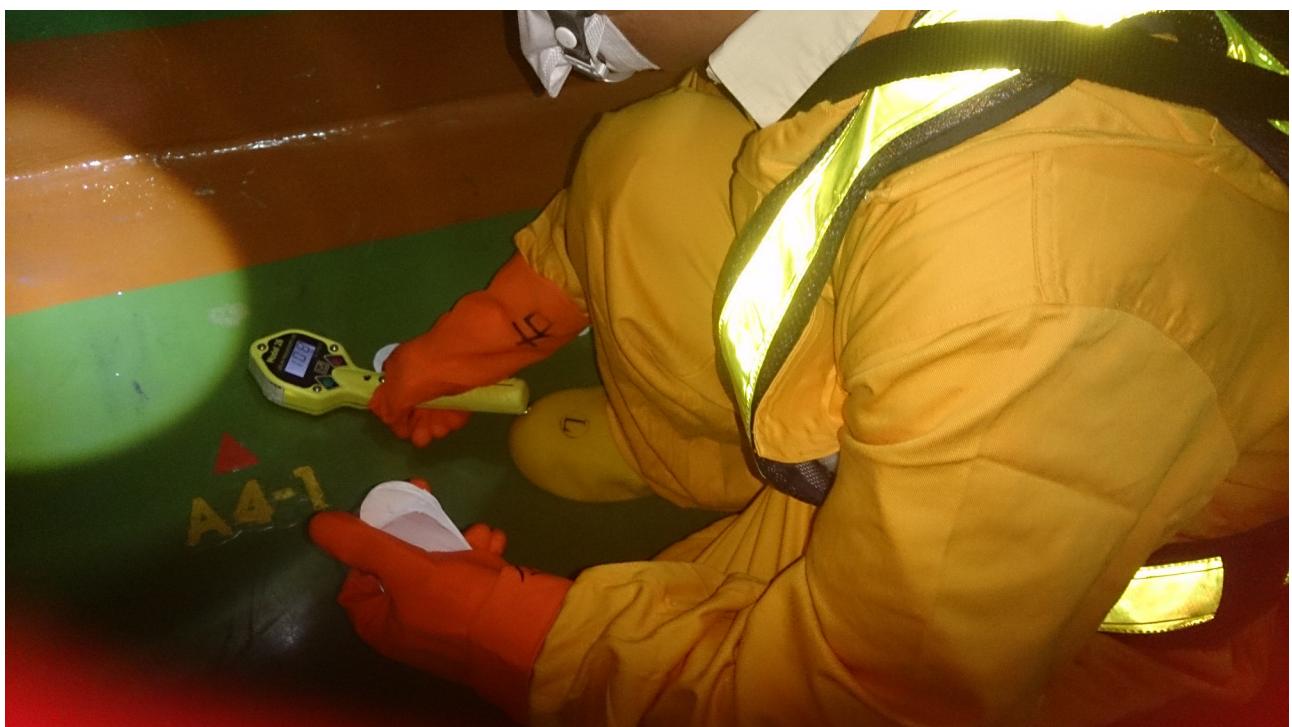
廠房內進行污染量測

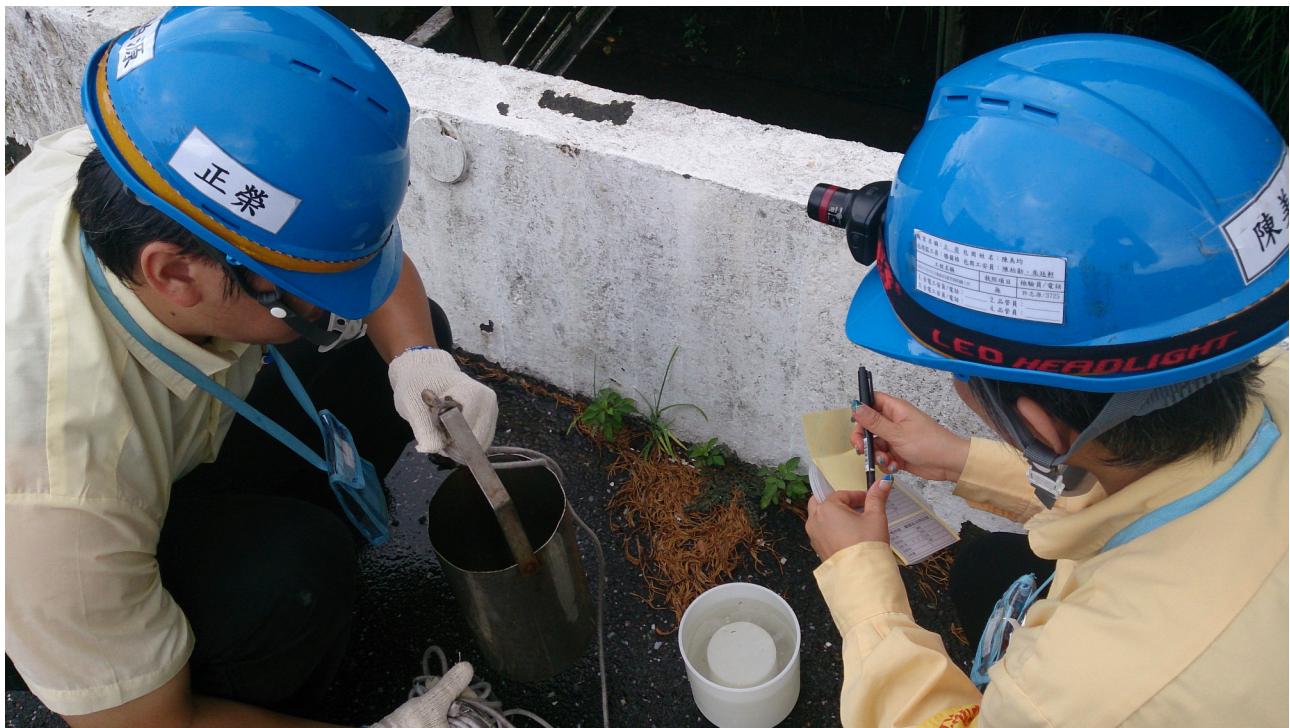
廠界取水樣

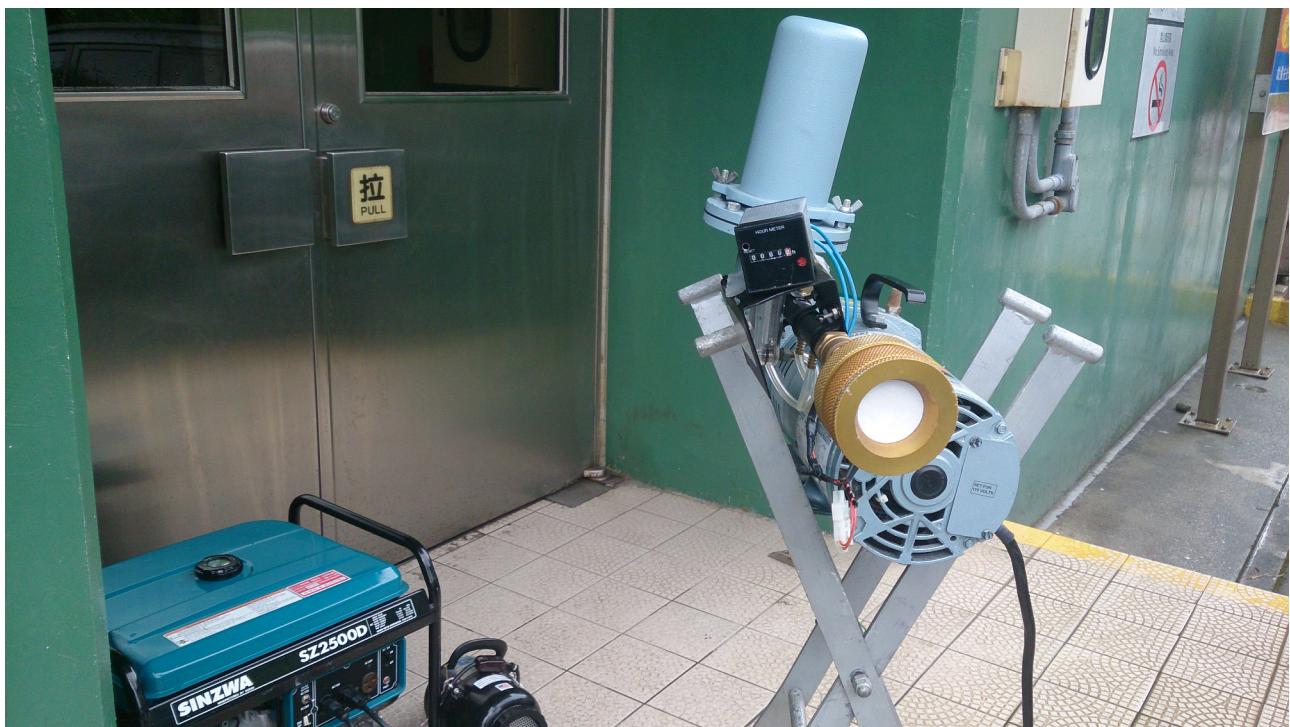
廠界架設空浮取樣器

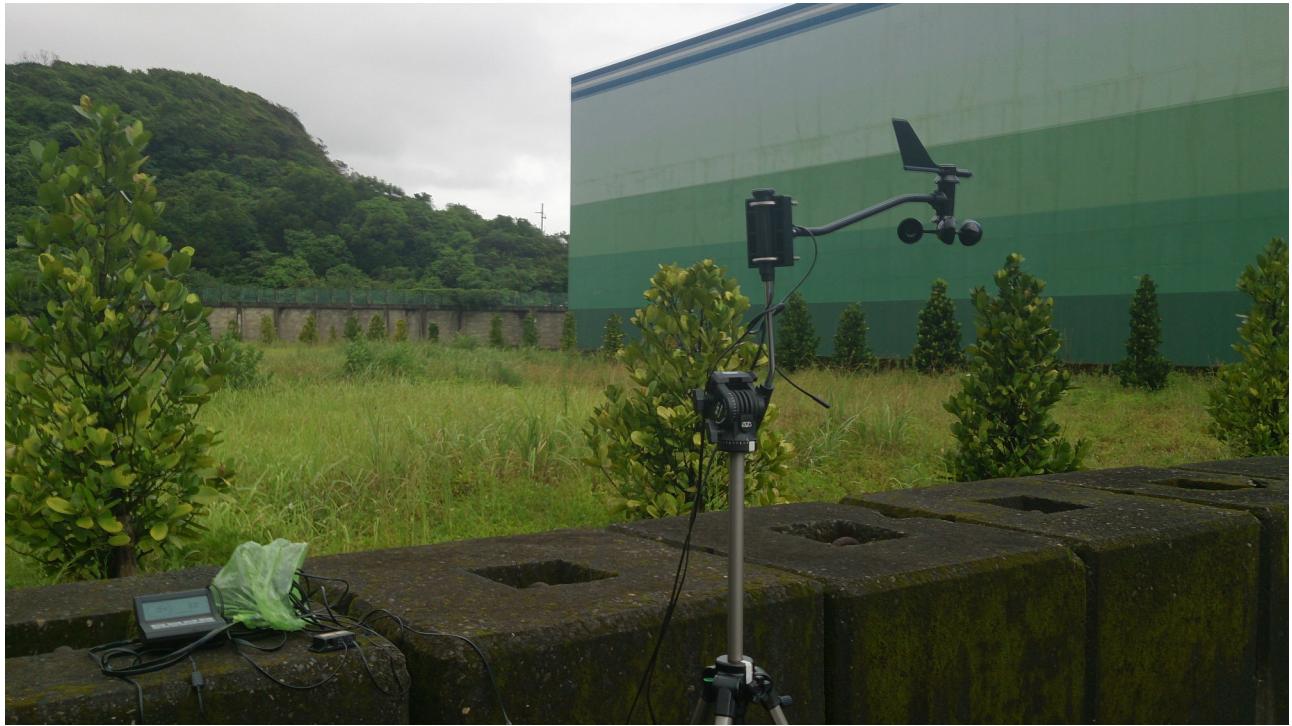
廠界架設風向及風速測定儀

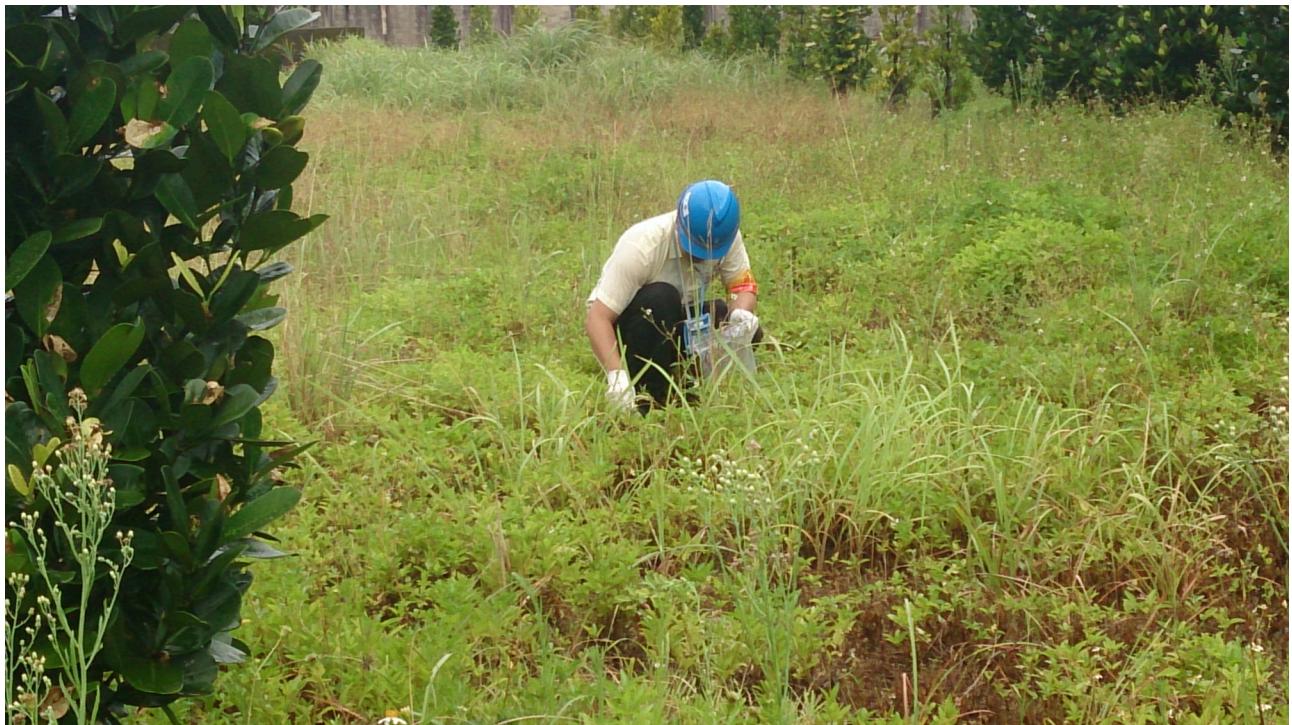
廠界採草樣

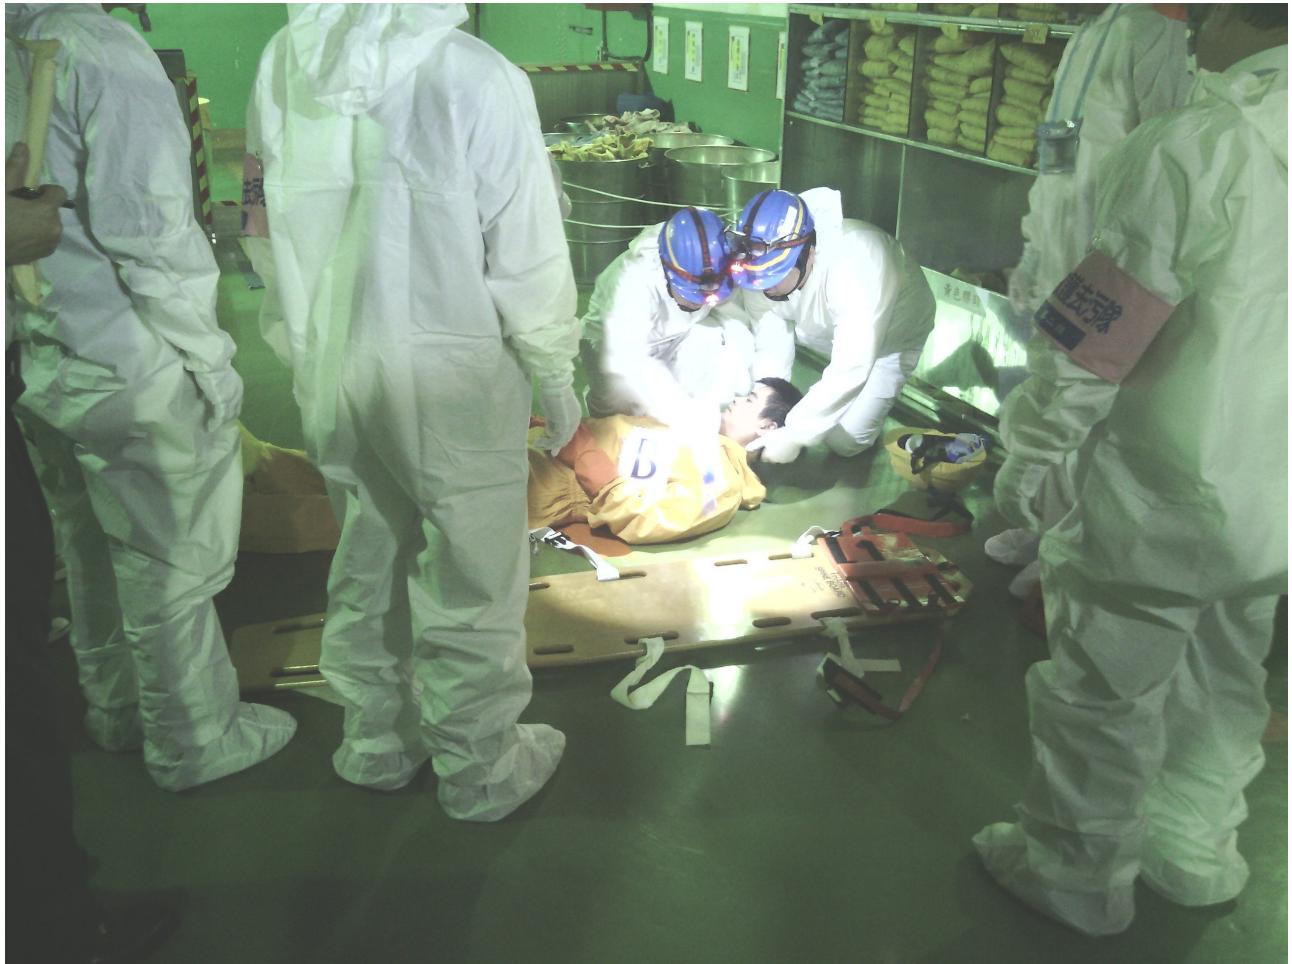
傷患 B 員昏迷，等候(擔架)後送時間過長，請改善。

傷患救護演練

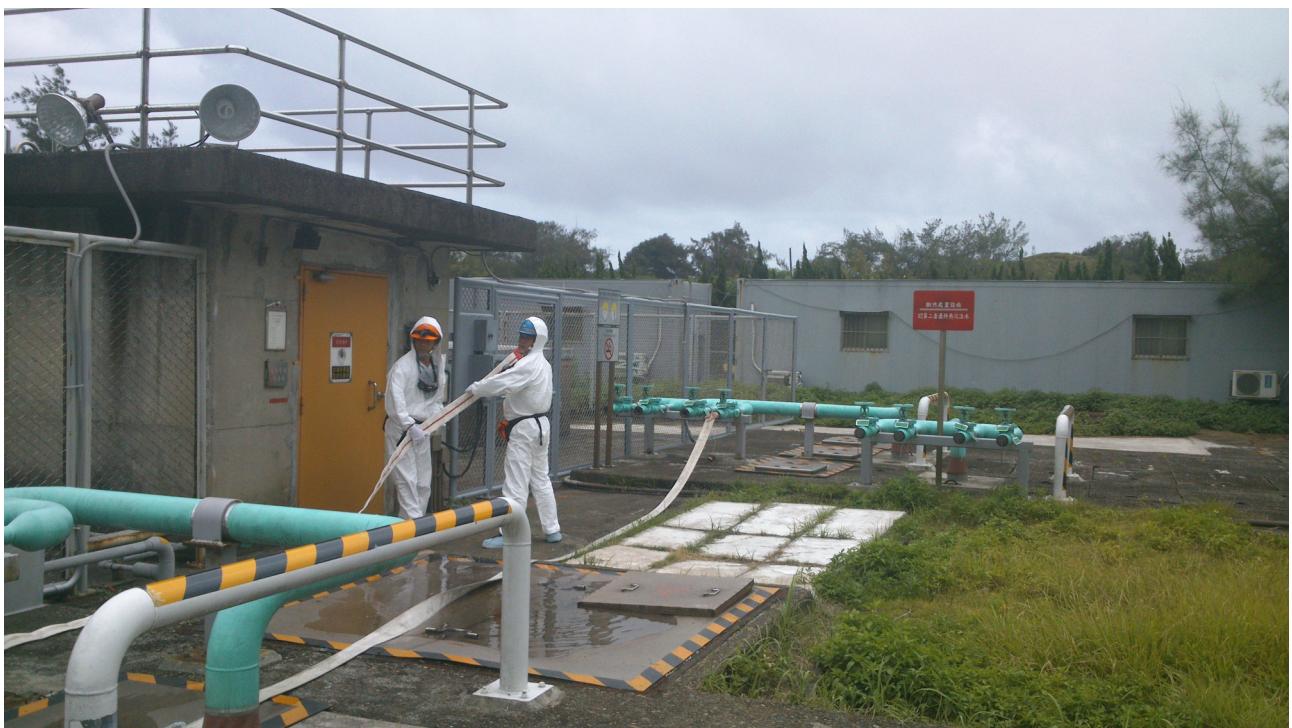
1. 圍阻體排氣後，戶外已有污染，在第二套最終熱沉列置演練時，工作人員於戶外開工具箱會議，口罩僅掛於脖子上，未戴上；另人員完成工作回 OSC，未執行人員偵測。
2. 第二套最終熱沉列置演練時，7 名工作人員，僅有 2 名正式員工，

其他 5 名為包商，真正事故發生時，若包商拒絕進入廠區，是否有其他替代措施，請說明。

斷然處置—第二套最終熱沉注水接管演練
