# 100 年核能二廠緊急應變計畫 畫演習視察報告

行政院原子能委員會核能技術處  
中華民國 100 年 5 月

# 100 年核二廠緊急應變計畫演習視察報告

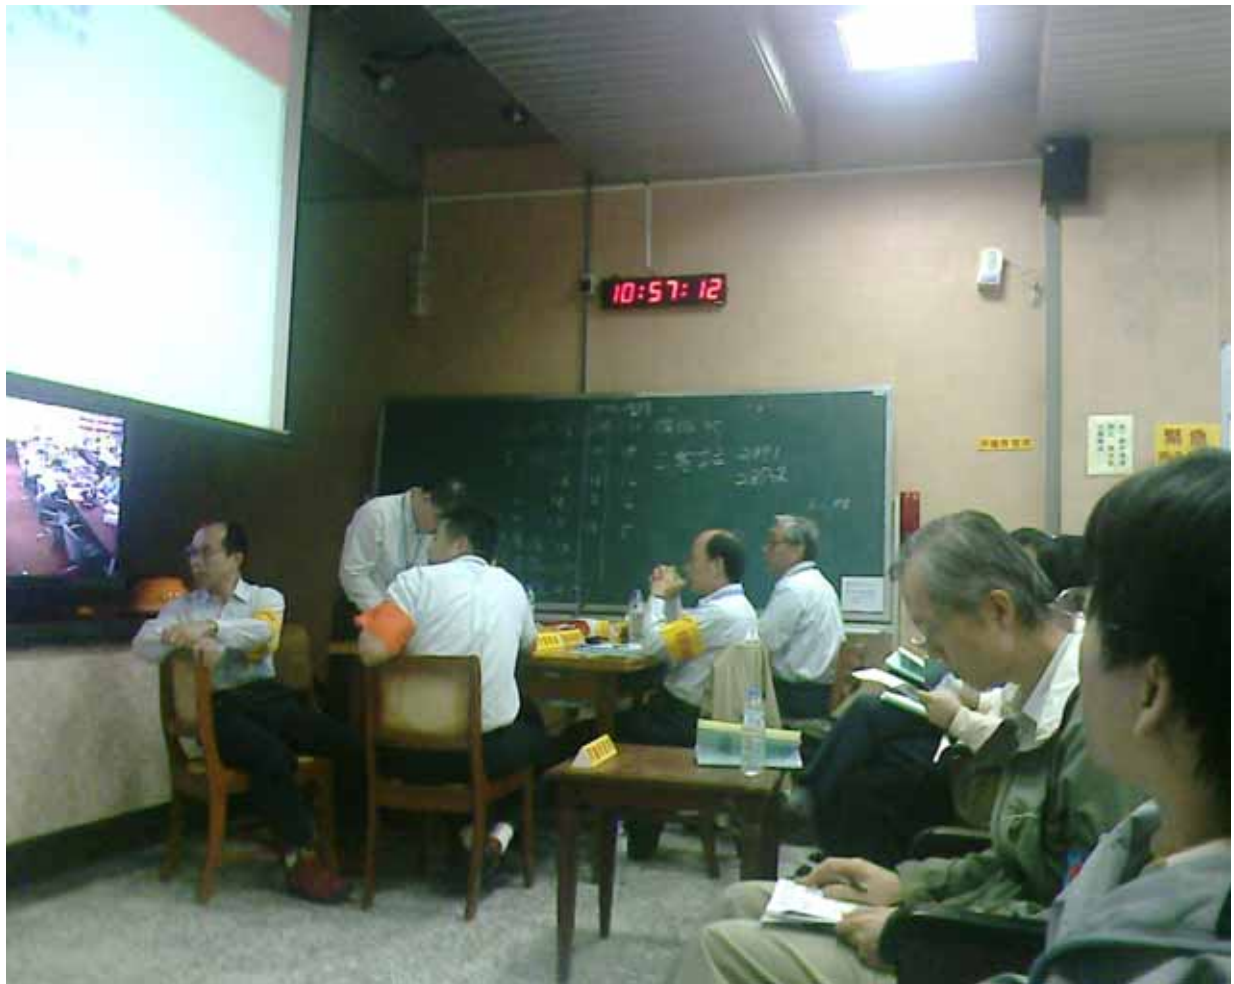
作業支援中心演練

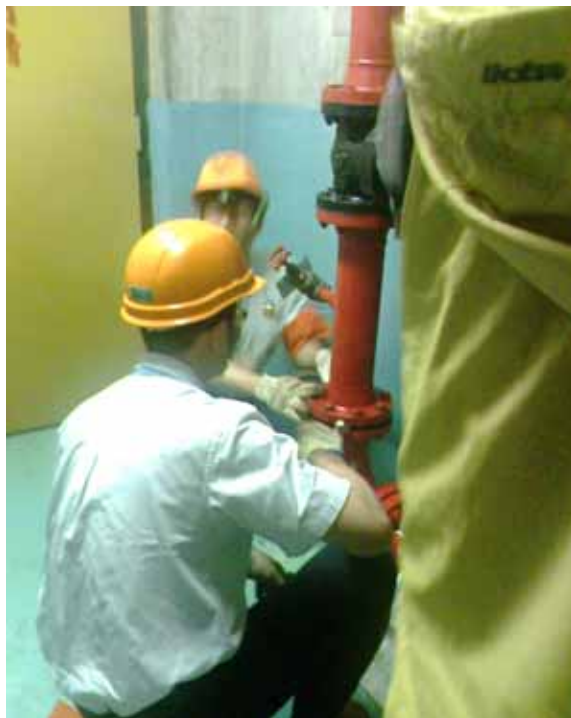
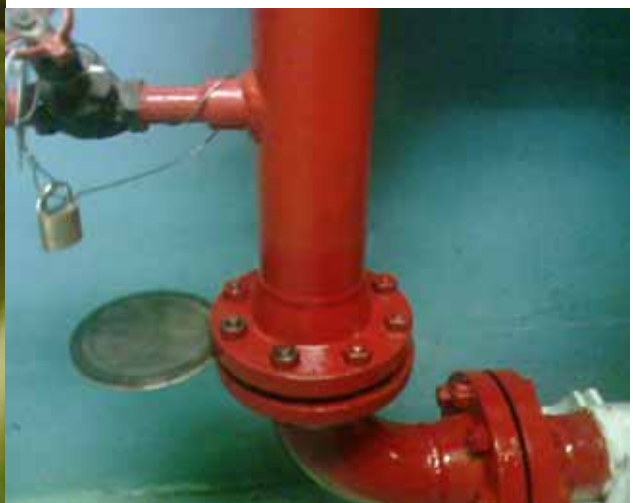
消防水系統至 RHR-B 迴路盲板拆裝演練

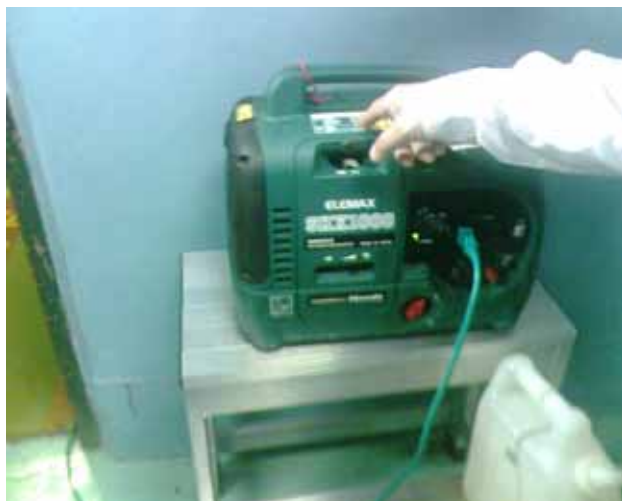
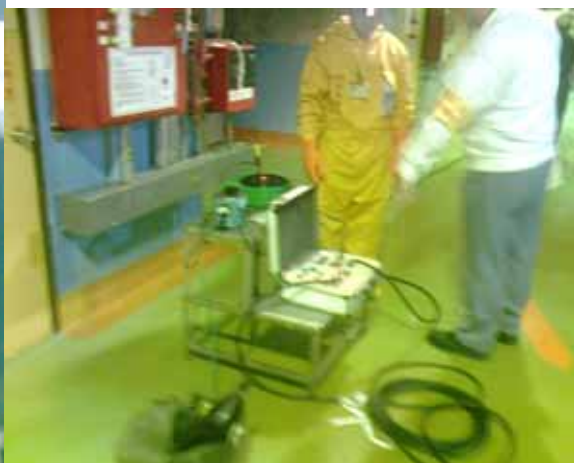
移動式汽油發電機臨時電源將 120VAC 轉換成直流電源後供應至 SRV 與 RCIC 控制電源

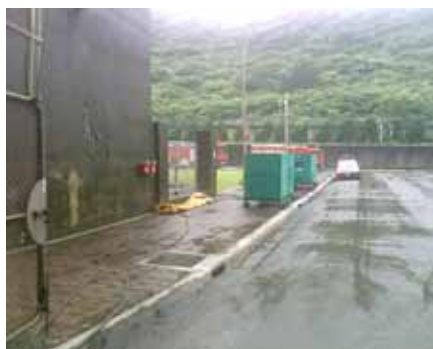
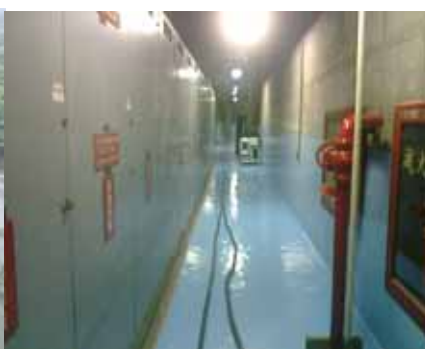
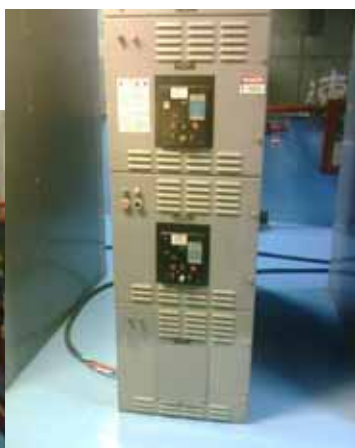
100KW(480V)柴油發電機跨接演練

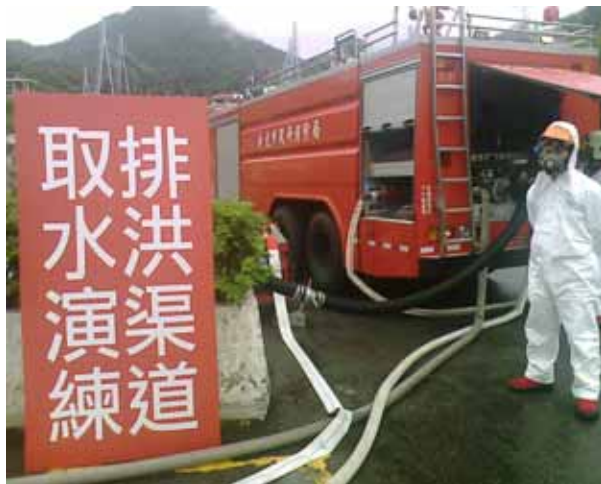
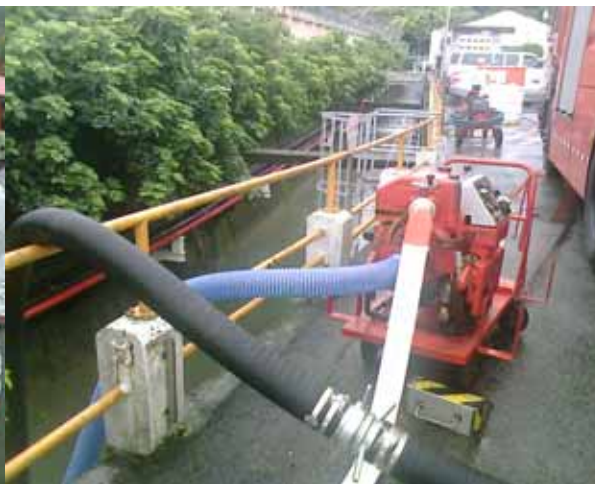
排水渠取水演練
