# 111 年核能三廠緊急應變計畫演習 視察報告

行政院原子能委員會核能技術處  
中華民國 111 年 10 月

# 111 年核能三廠緊急應變計畫演習視察報告

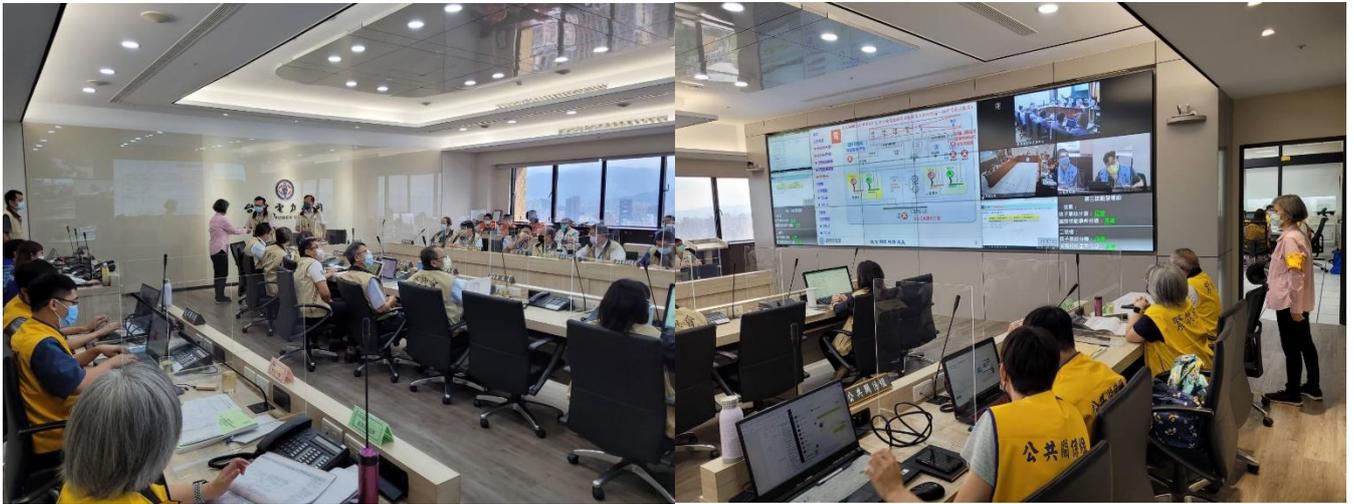
針對無預警狀況，台電公司緊執會相關應變單位大致均能依程序書妥適進行處置，有關新聞及網路風傳核能三廠將棄廠傳聞部分，公共關係組依主任委員指示於第一時間發布新聞稿，強調台電公司正全力搶救核能三廠，澄清該傳聞為假消息，處置明快得宜。

圖 1 9月6日台電總處核子事故應變中心演練及無預警狀況下達

視察結果未發現不符合程序書或相關規定，惟仍可再精進事項如下：資料蒐集處理/新聞稿撰寫發布作業場所(2602室)，有一台電視播放原能會、緊執會與核電廠視訊畫面，建議可增加新聞播放，較符合真實情形。

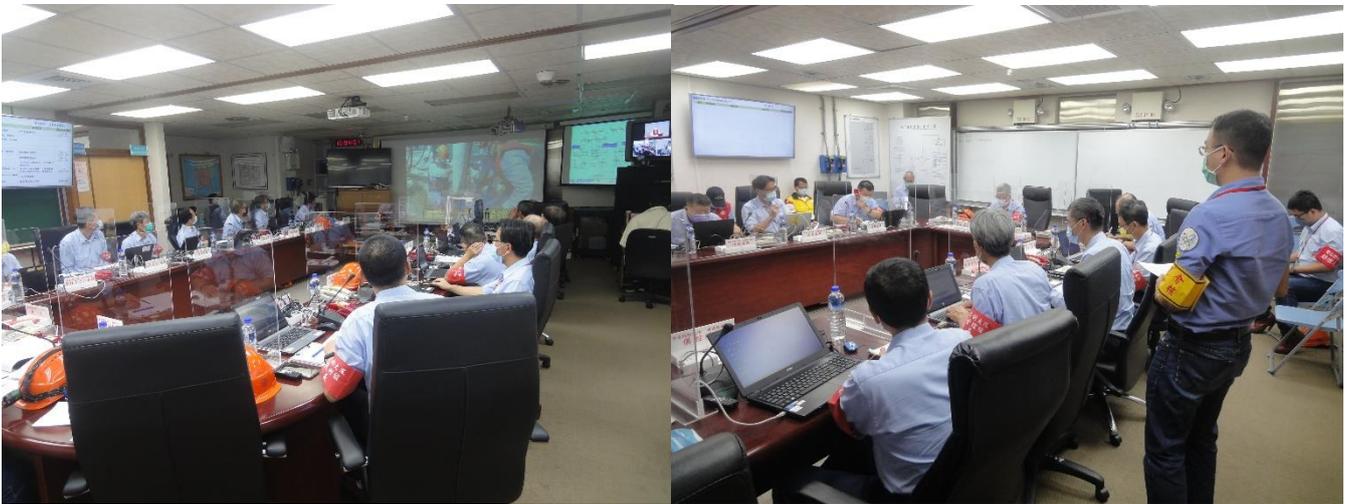
電廠於規定時間內設置成立技術支援中心掌握電廠事故原因，依程序指揮廠區內各項緊急應變行動，並訂定最優先檢修項目後，隨時追蹤檢修進度，減緩事故後果。與廠內各應變中心、控制室及台電公司核子事故緊急應變中心通訊設施暢通。

技術支援中心成立後，依據「核子事故分類通報及應變辦法」迅速正確研判事故類別，並於判定後 15 分鐘內通報相關單位，一小時內傳真核子事故書面通報表，且每小時持續事故狀況通報，符合程序書要求。

各組間的協調互動良好，充分執掌各組業務職責且各組間互相支援，共同積極處理故障設備減緩事故持續惡化。

圖 2 9月6日核能三廠技術支援中心演練

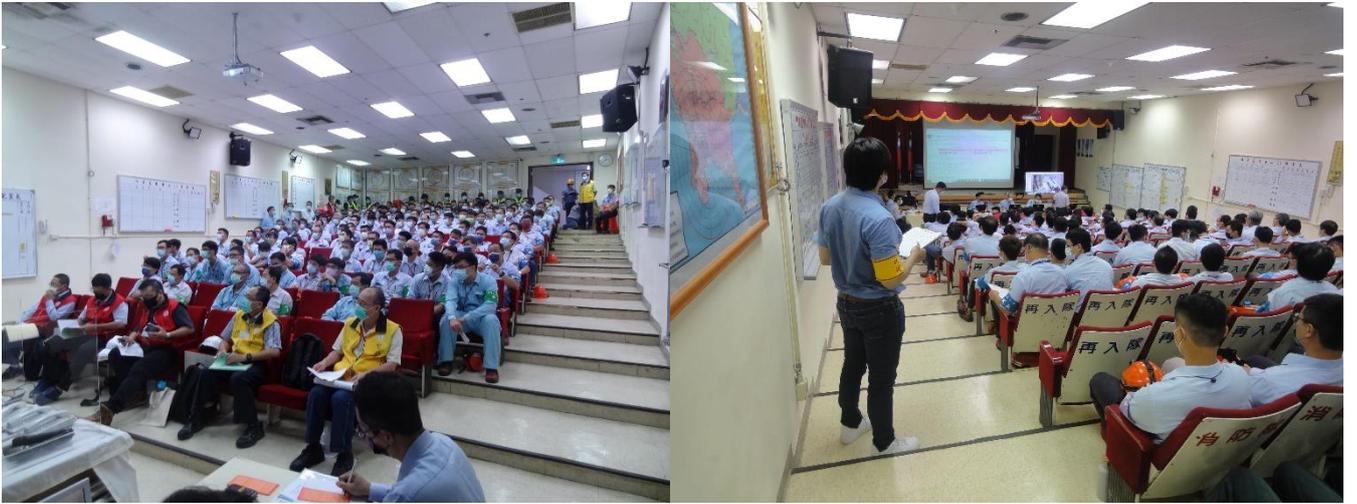
作業支援中心接受大隊長指示後，各隊隊長均能迅速調派人員成立任務小組，交付任務時並將工作性質、使用程序書、所需設備、應注意事項等逐一向接受任務小組負責人說明，待該小組充份了解其工作任務後，才令其出發。

作業支援中心掛有廠房佈置圖及輻射劑量分佈圖，隨時註記更新，確保了解廠內即時發生之狀況。

再入小隊長接受指派任務後，根據任務內容、再入現場狀況，規劃適當之再入步驟，且舉行工具箱會議(TBM)。

圖 3 9月6日核能三廠作業支援中心演練

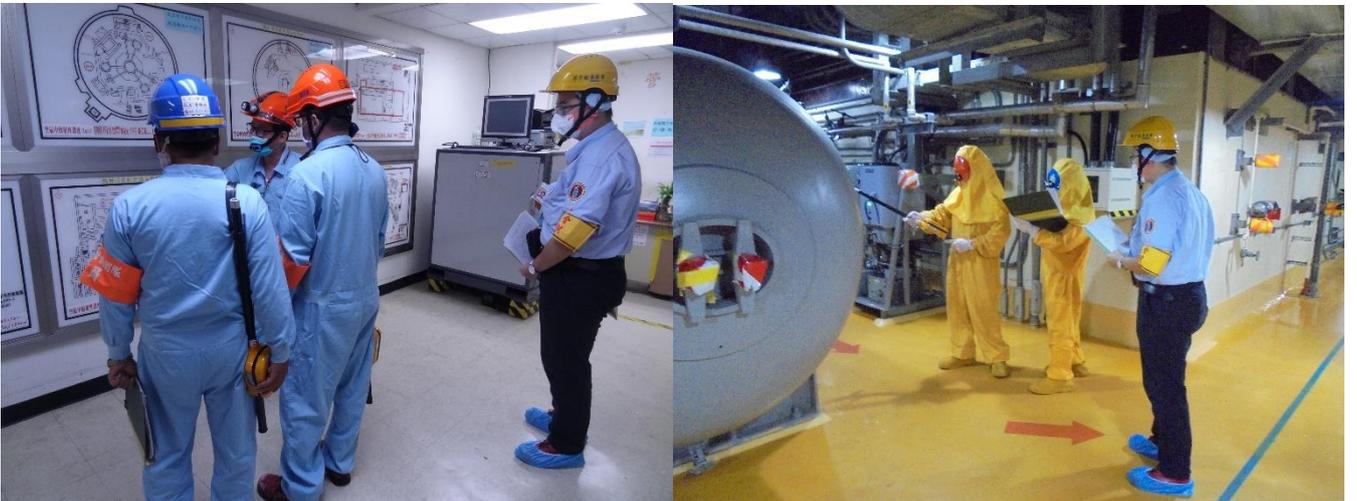
保健物理中心(HPC)應變人員依程序書 1414 輻射偵測程序，派員至廠房及監測區下風向執行輻射偵測作業，並將偵測結果回報後，由 HPC 人員將偵測結果紀錄於白板上。且偵測人員於進入廠房及監測區前，確實依據程序書完成防護衣物穿著及偵測工具清點，並且於執行過程持續解說偵測工具及偵測作業進行情形。

圖 4 9月6日核能三廠保健物理中心演練

1. 緊急輻射偵測車上執行廠區環境監測之儀器(包含低範圍輻射偵測器與污染計測儀)，建議納入程序書 1414 之「緊急輻射偵測車內設備及物料一覽表」。
2. 在執行廠區環境監測時污染計測儀(序號 1273)故障，但以備品順利完成計測作業。查詢該儀器品質管制紀錄表，管制結果曾出現多次「不合格」，建議檢討儀器品質管制機制。

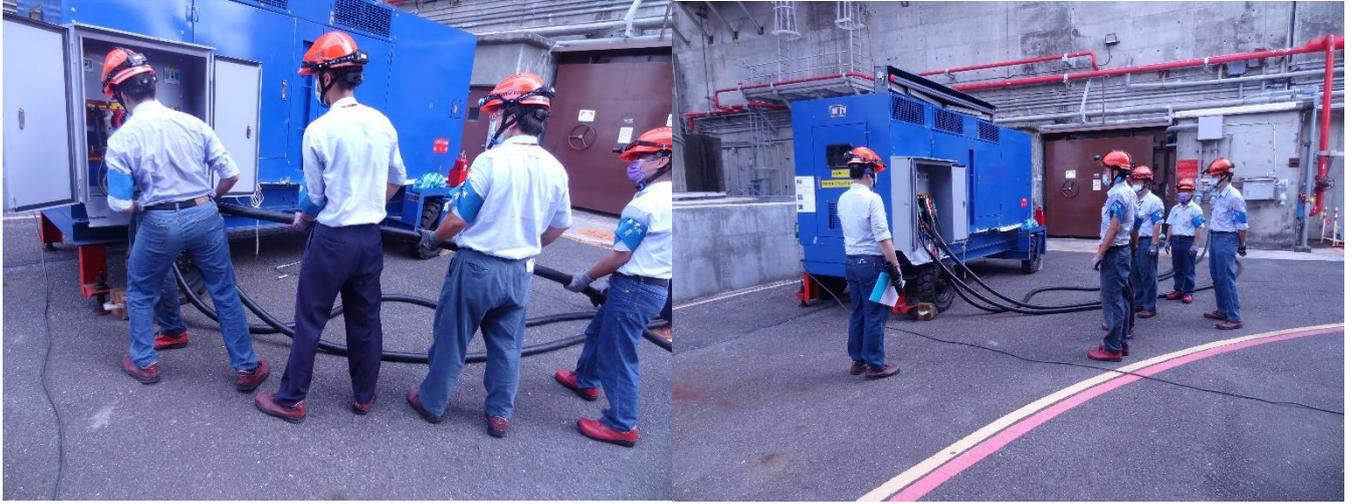
圖 5 9月6日 480V 移動式柴油發電機供電演練

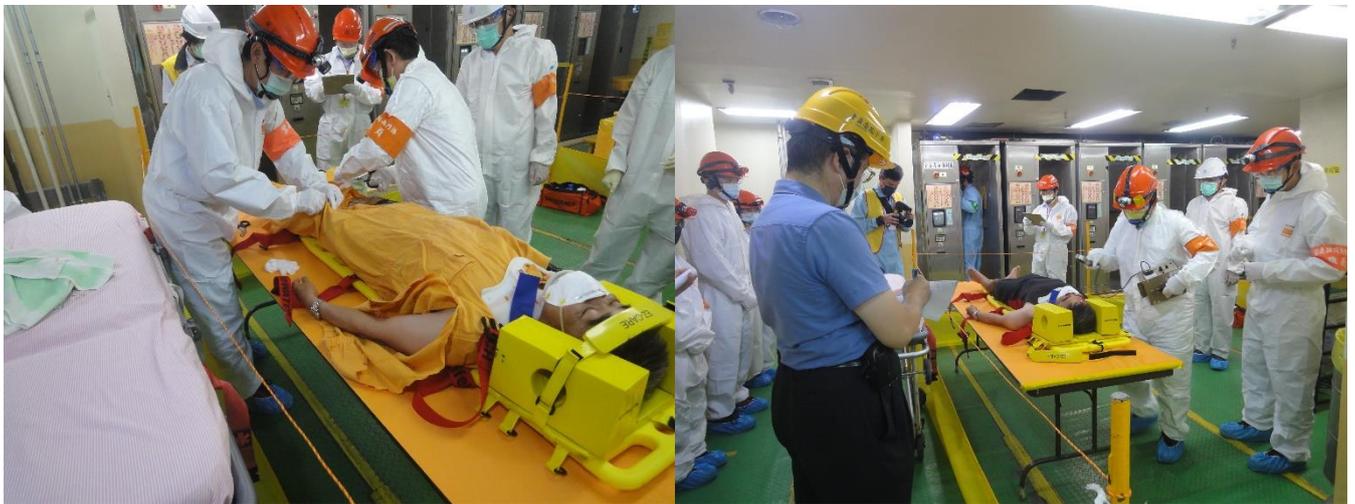
本次演習情境設定 2 位緊急再入隊員至輔助廠房 100 呎西側穿越管室緊急搶修蒸汽產生器沖放系統 BM-HV202 之蒸汽洩漏，1 位隊員於攀爬時不慎跌落，造成頭部撞擊陷入昏迷。另 1 位隊

員於匆忙離開現場呼救時不慎遭管路絆倒，造成右腳踝扭傷及左手腕擦傷。

作業支援中心指派緊急救護去污隊派員前往現場將 2 位受傷隊員送至救護去污站進行急救處理後。1 位經醫師判定不需後送，1 位經聯繫後送往恆春基督教醫院做進一步醫療處置。

圖 6 9月6日 輻射傷患救護演練

1. 對昏迷傷患剪除衣物時，建議由頭部朝腳部遠離呼吸道的方向，以減少傷者二次污染。
2. 進行傷口除污時，建議除污人員於每次除污後更換手套，避免造成二次污染。

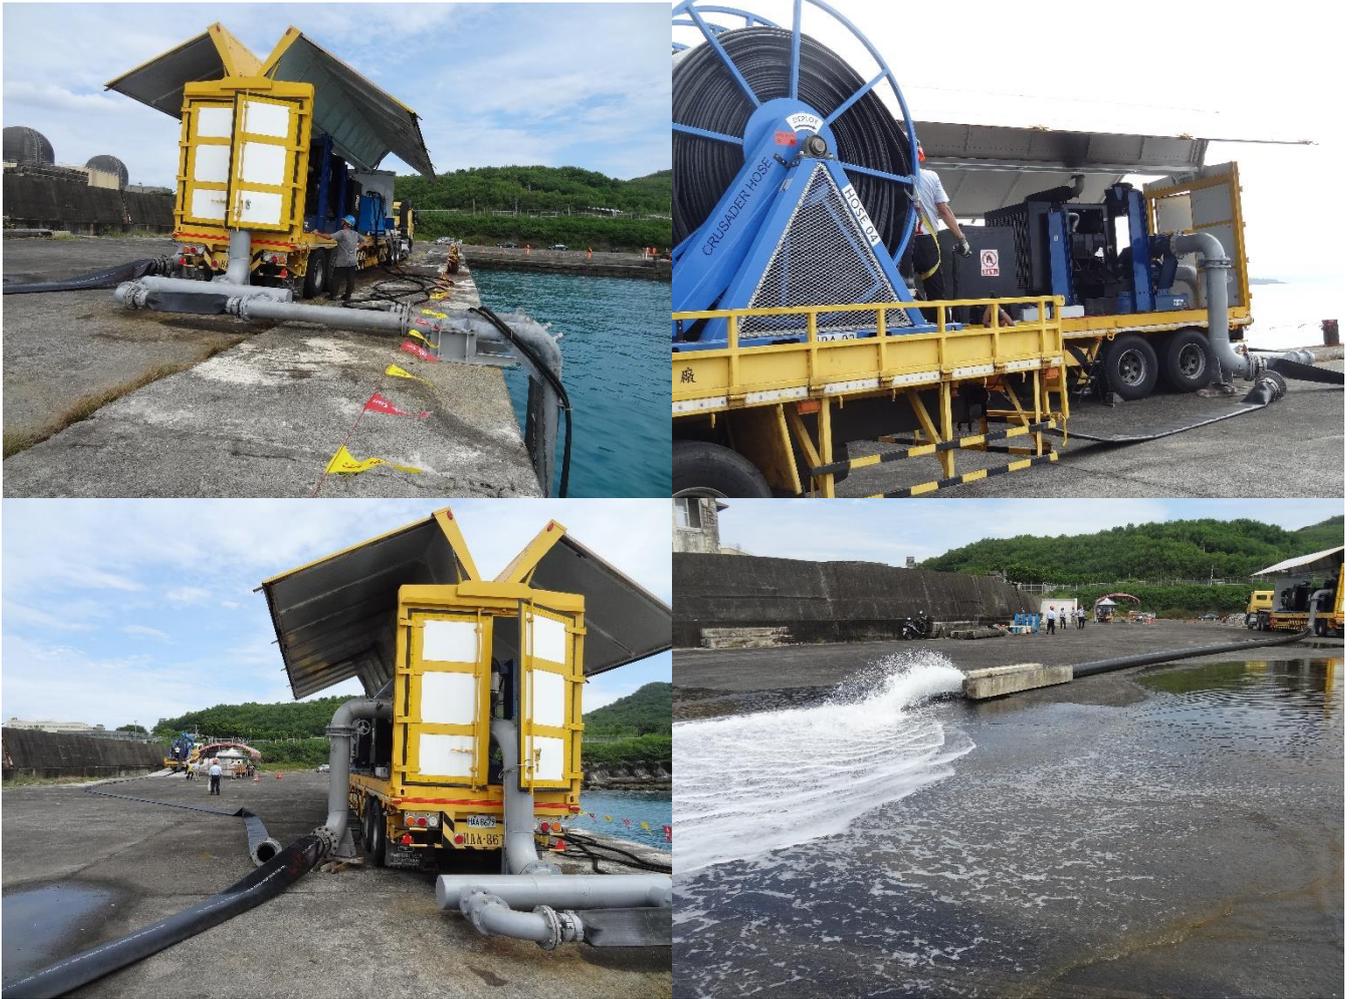
圖 7 9月7日移動式第二熱沉操作演練

1. 移動式高壓注水泵取水注水演練，建議檢視動員人力及操作時間是否符合應變需求。
2. 移動式第二套熱沉操作演練，每部機所需使用之水帶數量及長度各不同，建議納入程序書。

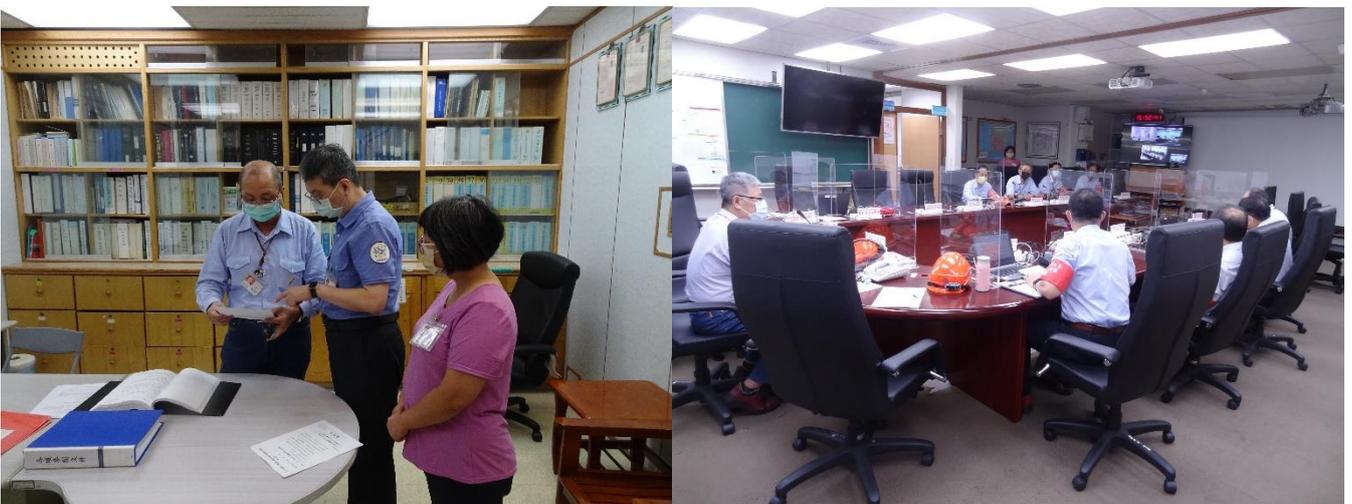
依據程序書規定，核電廠應變(受測)人員(或其代理人)需於發布動員通知後3小時內至各應變中心報到。原能會視察員於13時30分於核能三廠1號機主控制室向值班經理下達無預警動員狀況，要求電廠及台電總公司受測人員分別至電廠應變中心及台電總公司緊急應變中心報到且完成開設，並進行視訊連線與通訊測試。

本次測試動員，核能三廠應到53人，於16時10分到齊並完成各應變中心開設；台電公司應到23人，於15時35分到齊並完成緊急應變中心開設，兩單位並完成視訊通聯，測試合格。

圖 8 9月3日 緊急應變組織無預警動員測試狀況下達及成立技術支援中心
