# 107 年核能三廠緊急應變計畫演習 視察報告

行政院原子能委員會核能技術處  
中華民國 107 年 9 月

# 107 年核能三廠緊急應變計畫演習視察報告

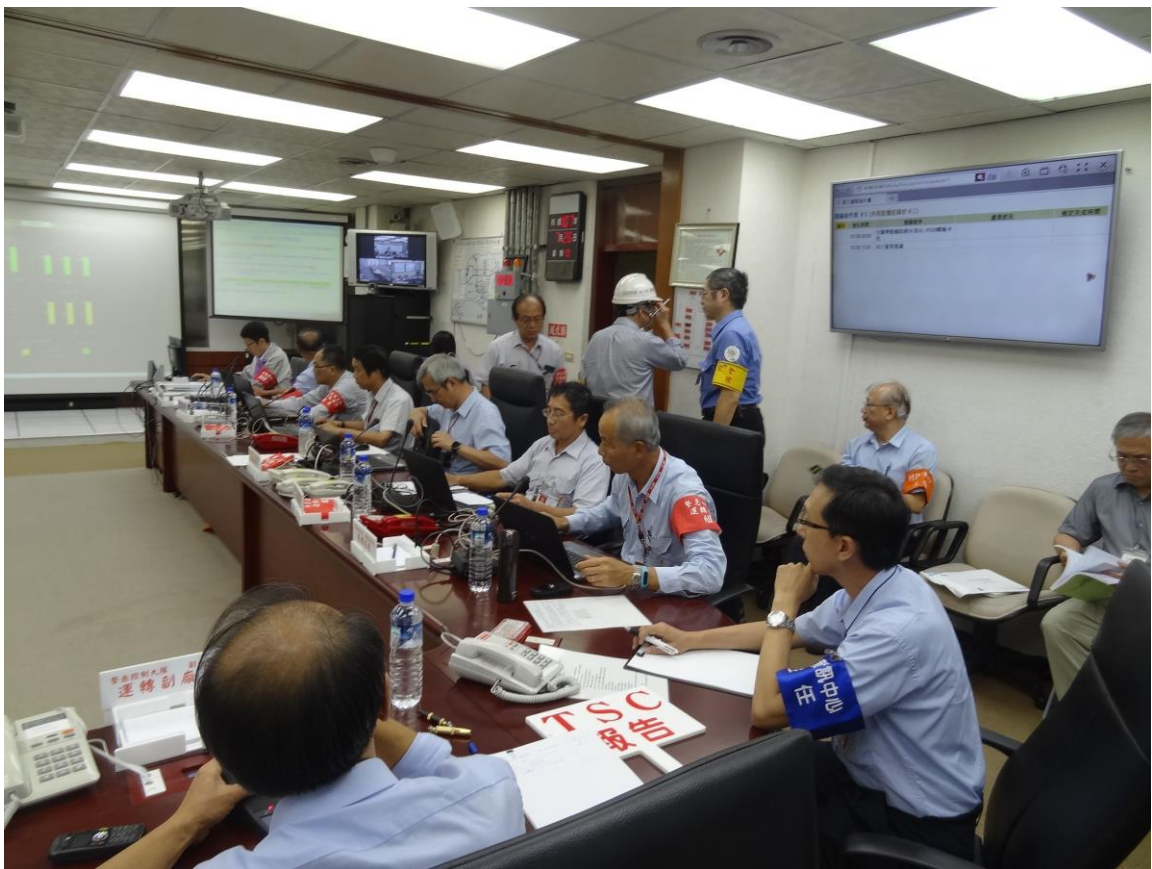
1. 針對 7 月 26 日演習 16 時 30 分至 7 月 27 日 9 時之間之事故狀況，台電公司應於 7 月 27 日上午 9 時通報，以利原能會緊急應變小組掌握事故最新狀況。
2. 原能會透過演習管制組下達之無預警臨時狀況，如「民眾預警系統故障」等，未回報至技術支援中心（TSC）。

圖 2 核能三廠技術支援中心演練

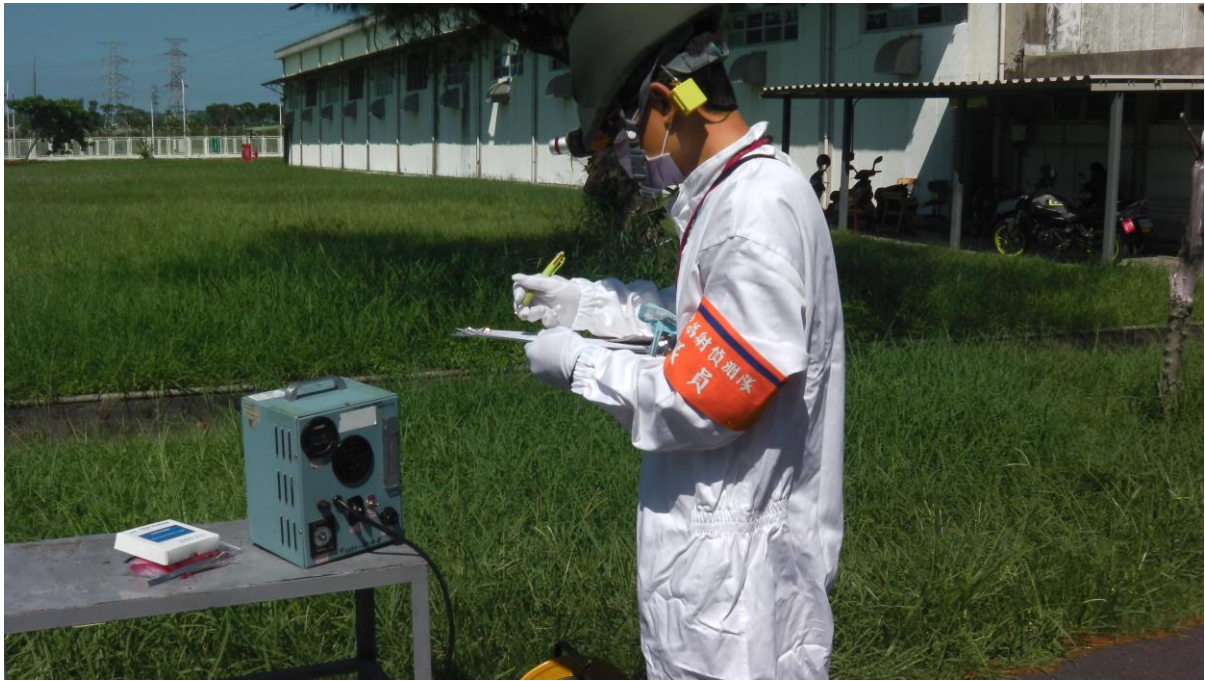
1. 7 月 27 日仍應依事故情境確實派員進行廠房及廠區輻射偵測，不應因 7 月 26 日已演練過，就以口頭說明帶過。

圖 3 廠區輻射偵測演練

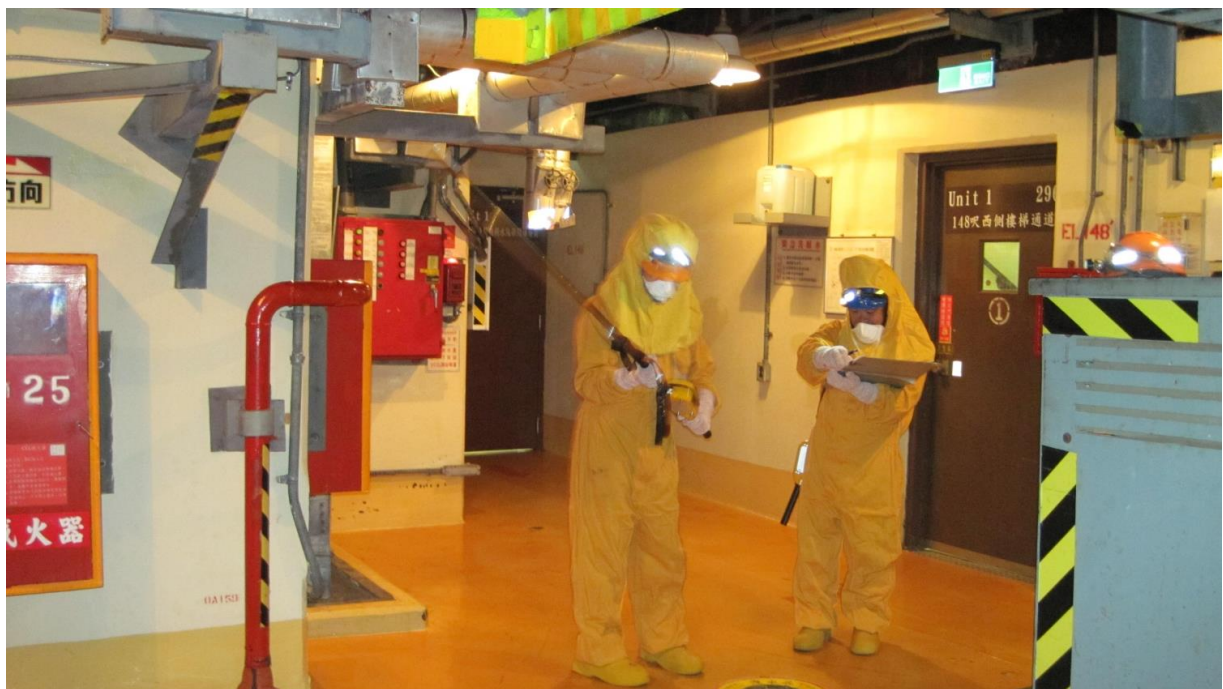
圖 4 廠房輻射偵測演練

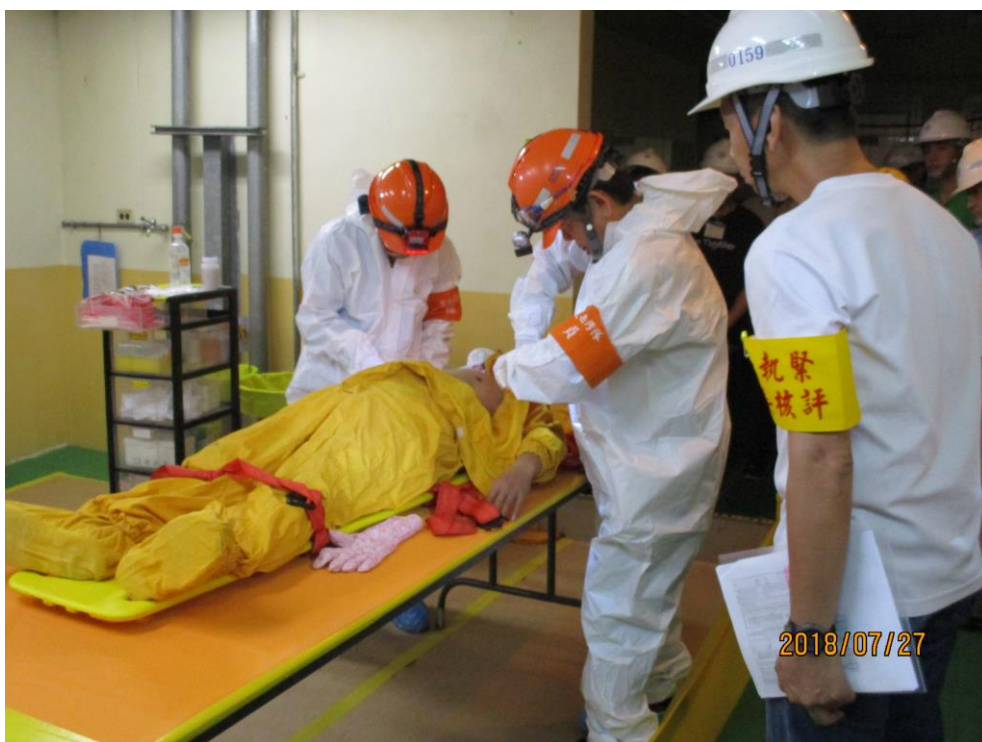
1. 人員防護裝備不確實，包括：防護衣未包覆在安全帽外面、鞋套未密封、手套與防護衣手部空隙未密封、未配戴呼吸防護裝備（口罩）等。
2. 進行傷口除污時，負責除污人員應於每次除污後更換手套，以免造成二次污染；另每除污一次，亦應對負責除污人員的手部進行污染偵測，請納入相關程序書。
3. 在輔助廠房進行人員急救演練時發現以下缺失：
  - (1) 僅做空間劑量量測，未做人員污染偵測，無法確認人員是否有污染。
  - (2) 救護人員為傷者執行 CPR 時將外層棉質手套脫除，於執行完後又

將該手套戴回，傷者若有輻射污染，有污染擴散之可能性；另該手套經放置於場所地上後，在未偵測確認無污染前，不應以未受污染狀態處理。傷患的工作夥伴未依程序書 1416「急救與醫療程序」之要求，利用高聲電話通知 OSC 緊急再入隊長，而是利用無線電話通知。

4. 僅針對重症傷者進行污染偵測，其餘人員(包括輕傷者、進行 CPR 者及進入輔助廠房協助搶救的再入隊)離開管制區前並未進行污染偵測。
5. 在臨時管制(除污)站進行救護去污演練時發現以下缺失：
  - (1)臨時管制(除污)站於患者(已受污染)移出後及撤除前，應進行污染偵測及除污。
  - (2)臨時管制(除污)站之廢棄物分類不確實，應依輻傷實際狀況做分類。
  - (3)除污之臨時管制站暫不使用時，應掛禁止進入等標示。
  - (4)管制站之設置地點及方式(如:管制圍籬偏低)，易造成應留置於管制站之廢棄物品(如:手套、鞋套等)無法妥善留置，而造成污染擴散，請調整管制站之設置方式。

圖 6 輻射傷患救護演練
