101 年核能一廠緊急應變計畫 演習視察報告

行政院原子能委員會 核能技術處
中華民國 101 年 9 月

101 年核能一廠緊急應變計畫演習視察報告

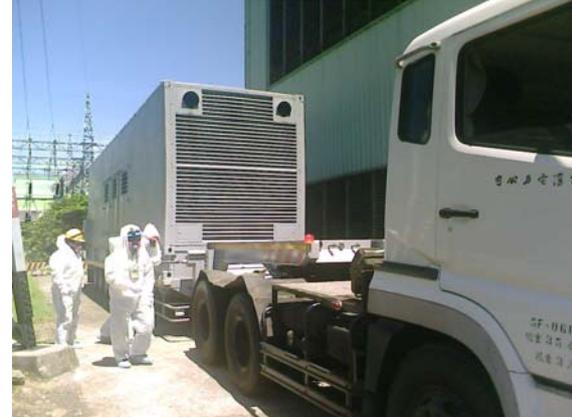
生水（消防水）注入反應爐列置演練

1. 斷然處置策略 CS 1-01 (生水注入反應爐) 之演練，係由控制室以廠內電話指示兩位操作人員之一，至 BCSS 開啟或關閉數個管路之閘門，由於閘門編號透過電話傳達，可能容易造成疏漏。建議情況許可時，以派工單方式處理。情況不許可時，由另一位操作人員重複接聽電話指示，並與前一位核對，如此到現場有必要時，兩位皆可單獨作業。
2. 斷然處置策略 CS 2-03 (4.16KV 電源車接引) 演練，若下雨時，地上及供電佈線接點可能已淋濕，若通電時將造成工作人員觸電危險，建議考量相關防護措施。另外，因廠內實際運轉中，故無法演練 4.16KV 緊要匯流排之相關動作 (如檢查不同步併聯，搖出斷路器或切除 DC 電源)，建議製作看板或模型，以模擬操作。
