103 年核能一廠緊急應變計畫演習 視察報告

行政院原子能委員會核能技術處
中華民國 103 年 11 月

103 年核能一廠緊急應變計畫演習視察報告

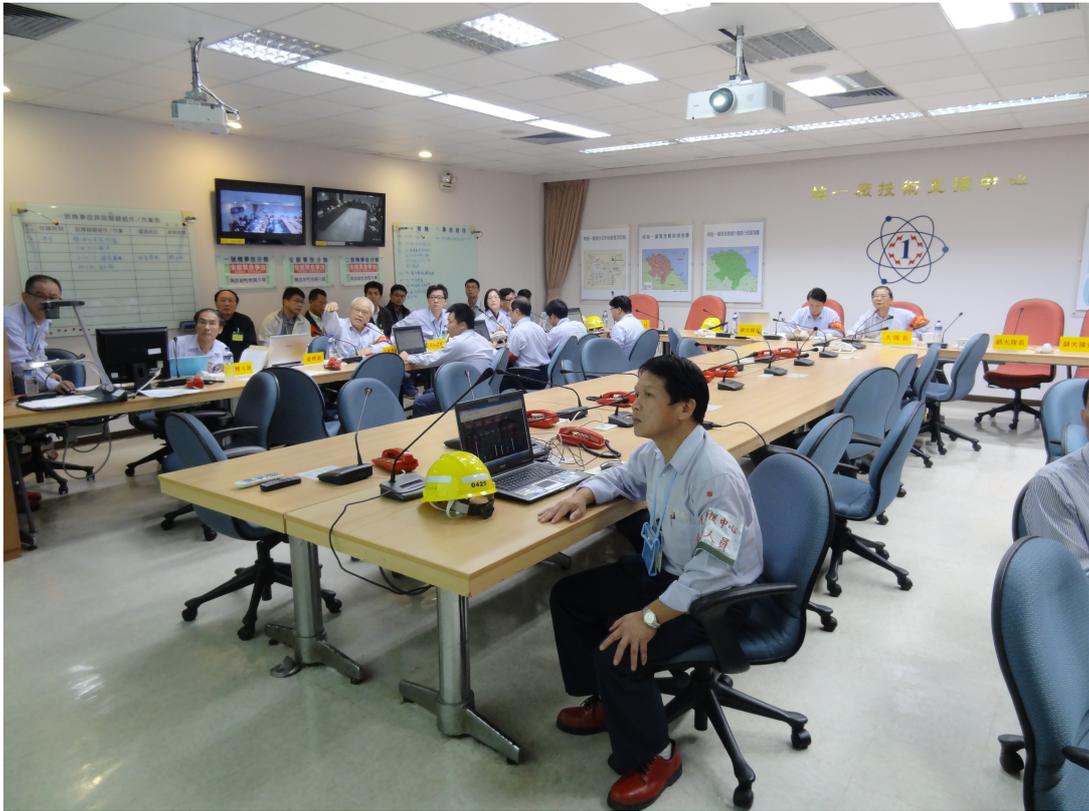
核能一廠技術支援中心演練

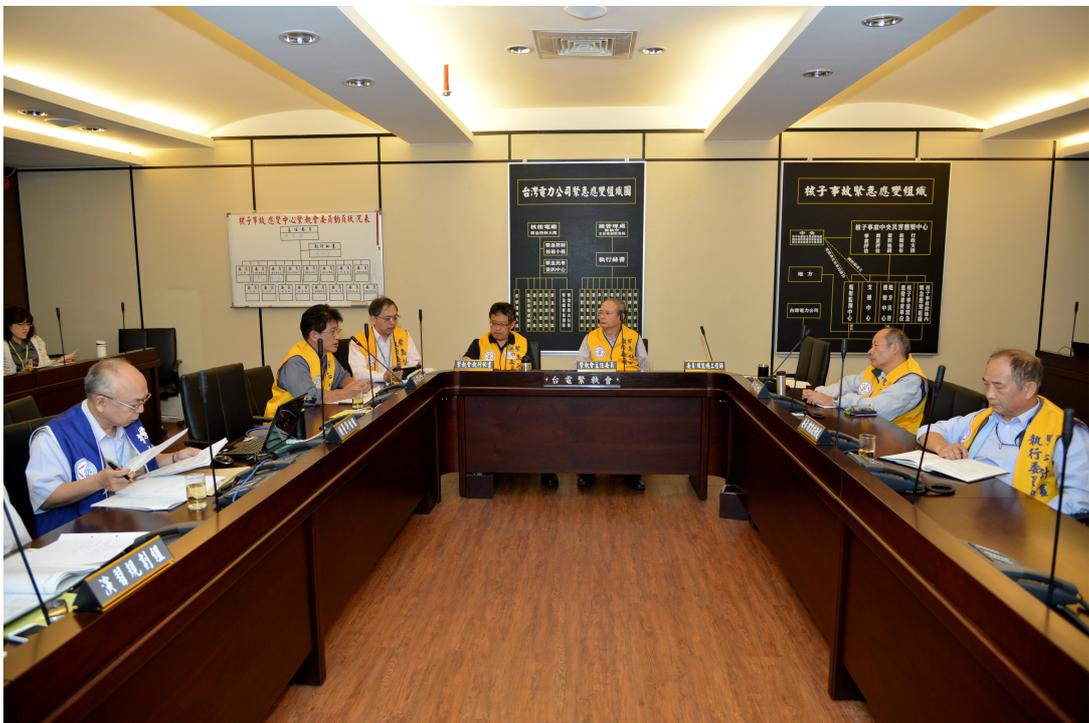
台電公司核子事故應變中心緊執會演練

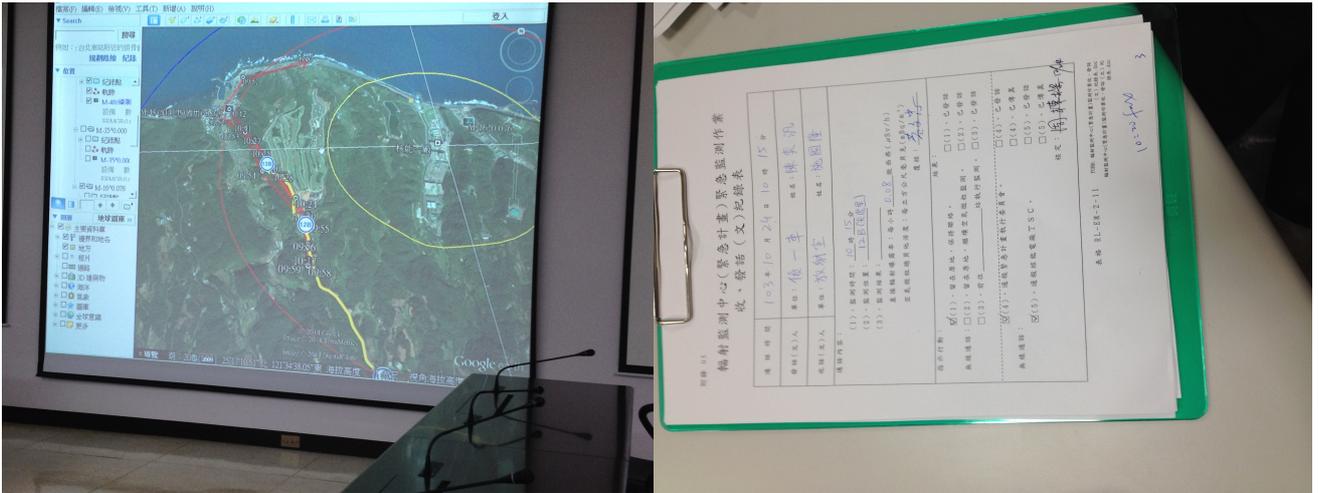
放射試驗室進行廠外環境偵測 (12B) 及數據通報

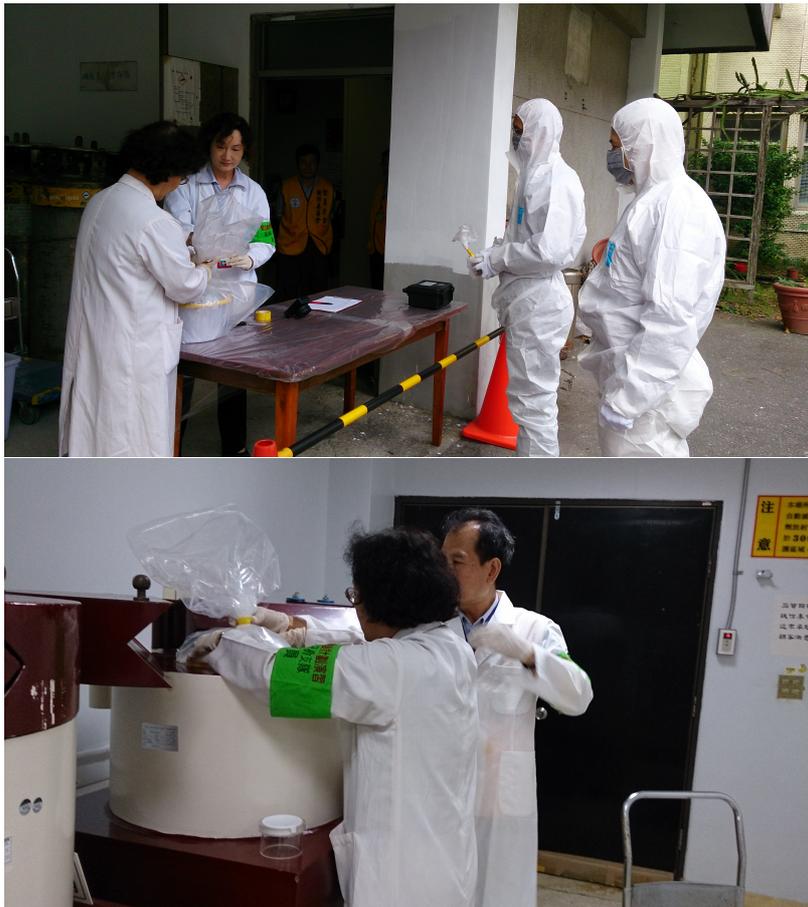
放射試驗室進行樣品接收及使用加馬偵測器系統進行計測

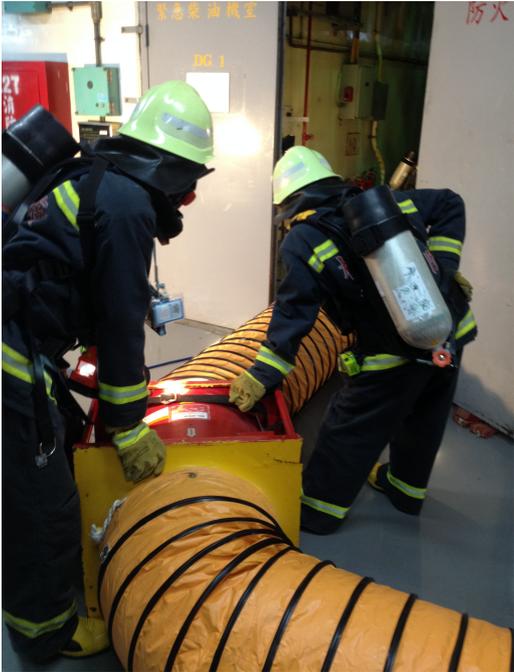
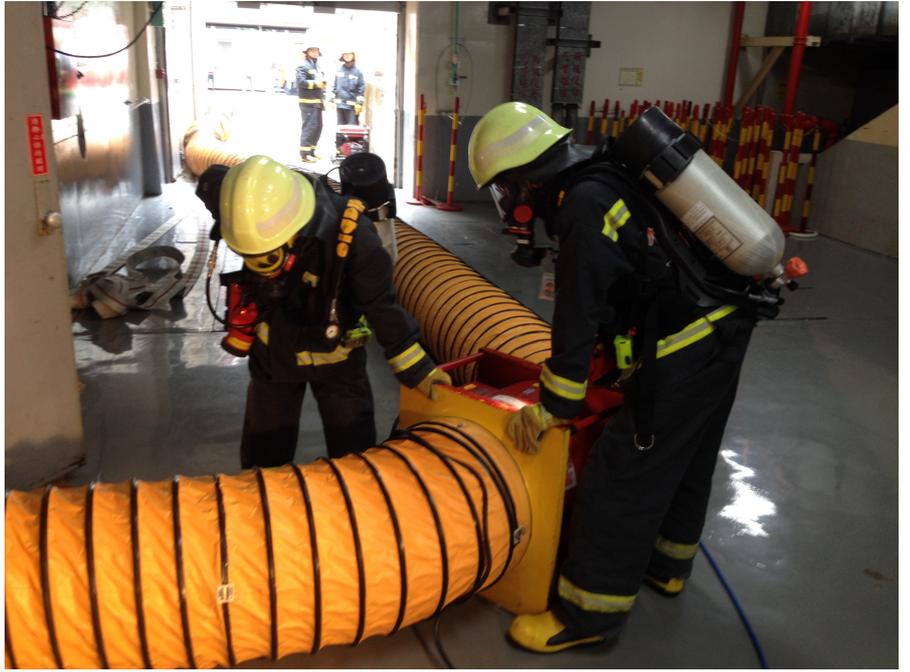
消防班架設排煙管線

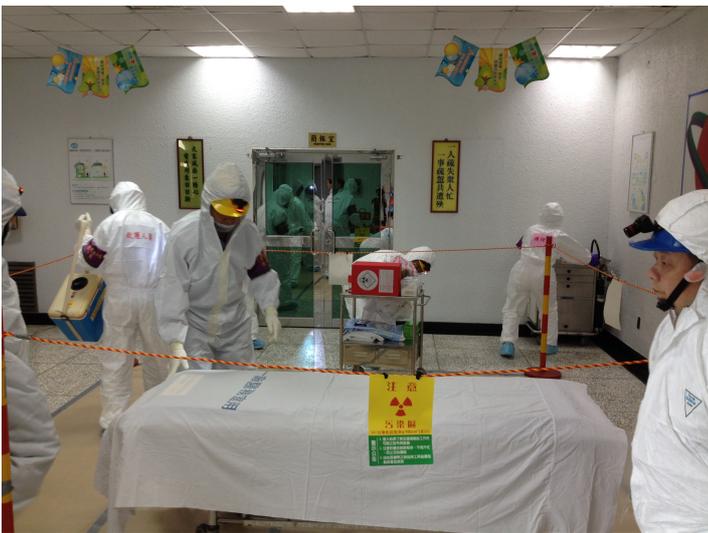
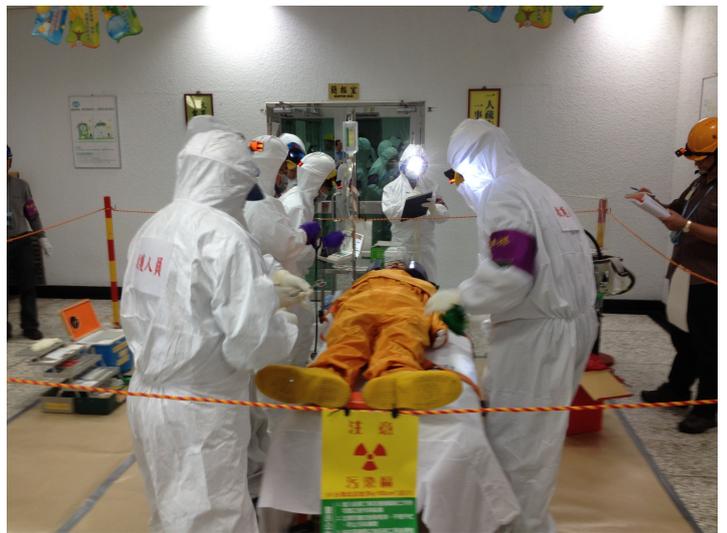
1. 放射性廢棄物未標示清楚，建議應標示出高、低放廢棄物。

2. 防護衣之鞋套及褲管間有空隙，恐有污染之虞，建議仍用膠帶貼密，或改穿連身之防護衣

3. 污染區內之偵檢器於偵檢完後，應有復偵動作，並另配有備品替換。

4. 後送部份有關擔架運送人員似乎不熟練，應加強演練熟練度。

輻傷救護演練

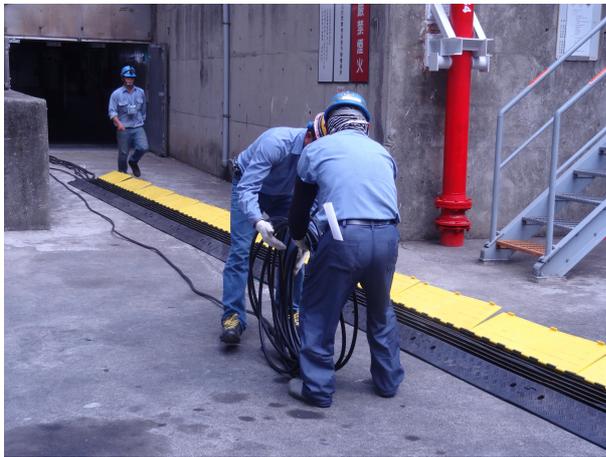
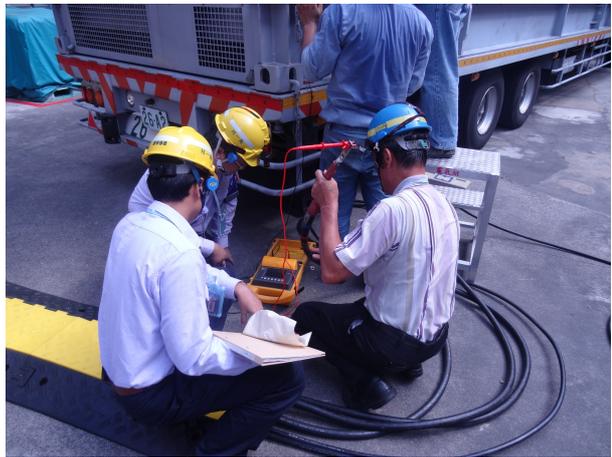
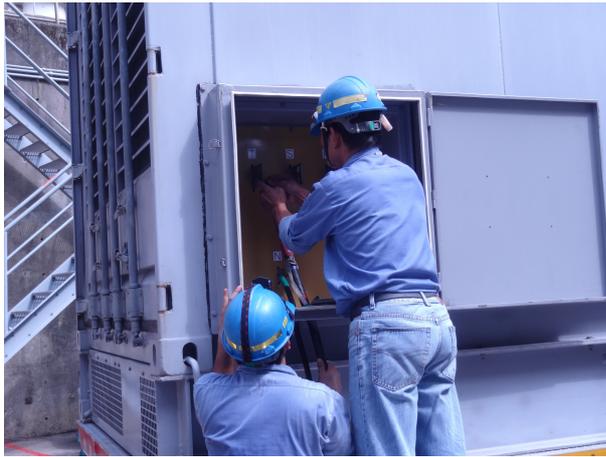
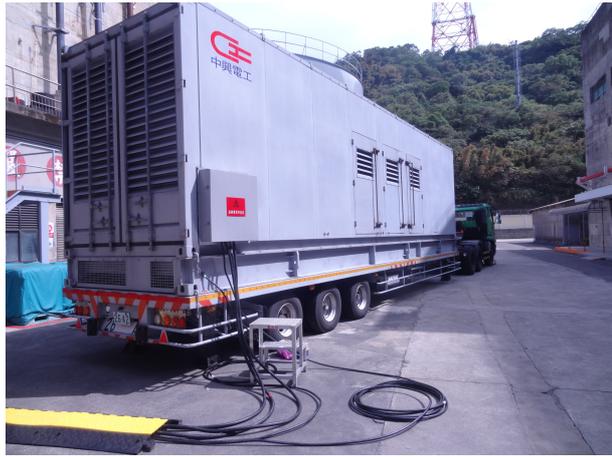
4. 16KV 電源車引接演練

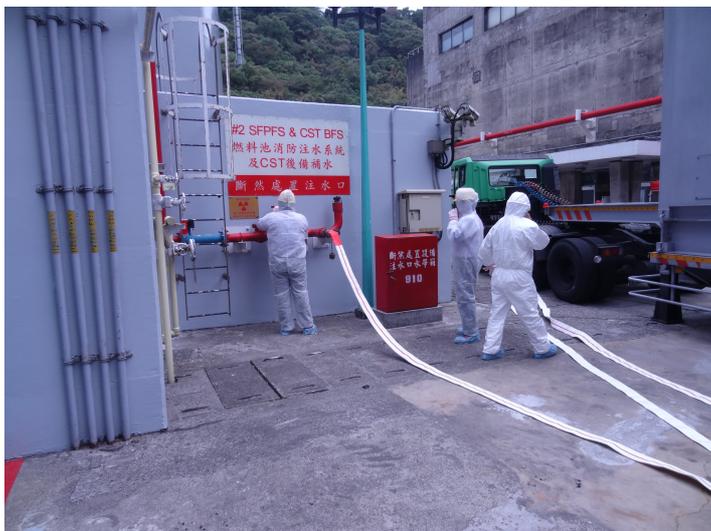
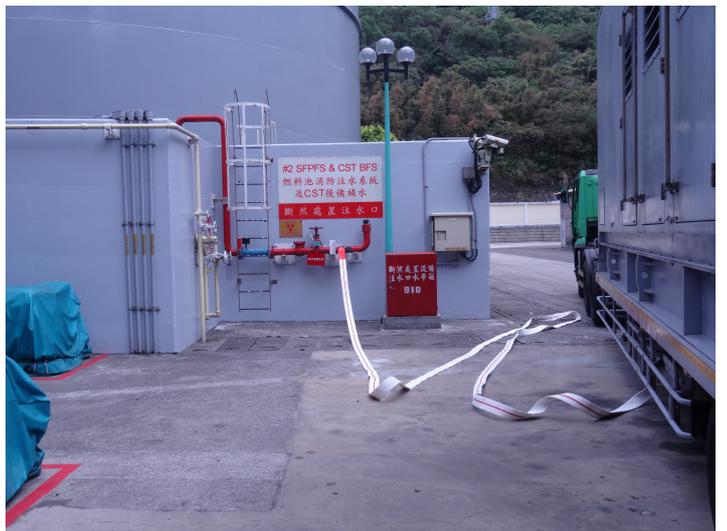
常備硬管式消防注水或噴灑管路佈管(CS. 2-05)
