# 105 年核能二廠緊急應變計畫演習 視察報告

行政院原子能委員會核能技術處  
中華民國 105 年 12 月

# 105 年核能二廠緊急應變計畫演習視察報告

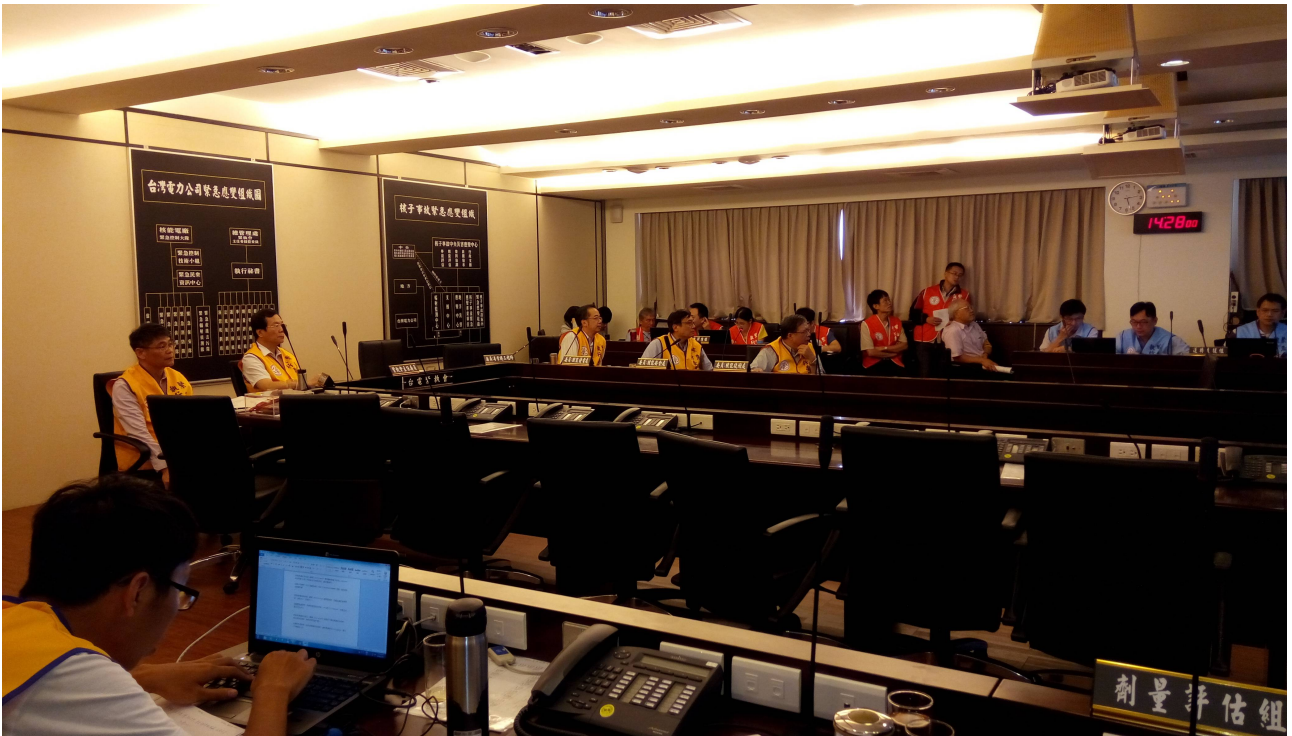
台電公司緊執會演練（台北市羅斯福路）

1. 新聞稿內容建議可以民眾最關心議題(如輻射外釋疑慮、輻射劑量等)優先點破，再完整詳述來龍去脈及背景說明。
2. 記者會說明簡報建議多用圖示或影片說明；另建議記者會紀錄民眾及記者提問及回應內容，供事後檢討追蹤用；此外，記者會現場宜提供記者簽到表，俾利後續之資料提供或記者聯繫事宜。
3. 建議新聞作業室配置接待分組人員，專職負責記者會召開及現場媒體接待事宜。
4. 宜建立多元新聞訊息之蒐集方式，與謠言及時澄清或說明方式。
5. 建議緊執會與緊急民眾資訊中心(EPIC)之訊息發布應同步且及

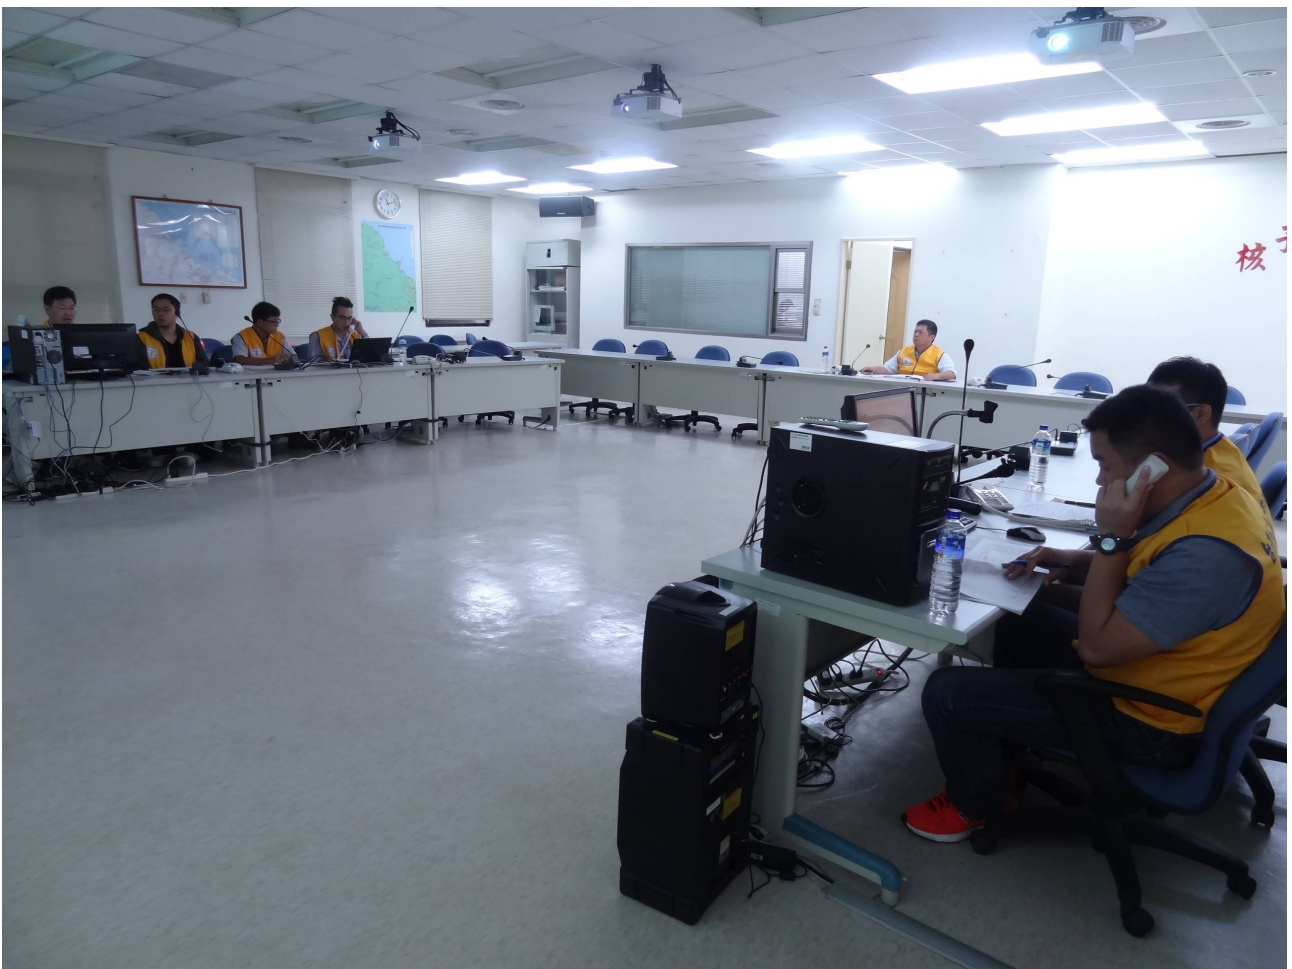
台電公司近廠緊急應變設施(EOF)協調調度作業演練（核能一廠模擬訓練中心）

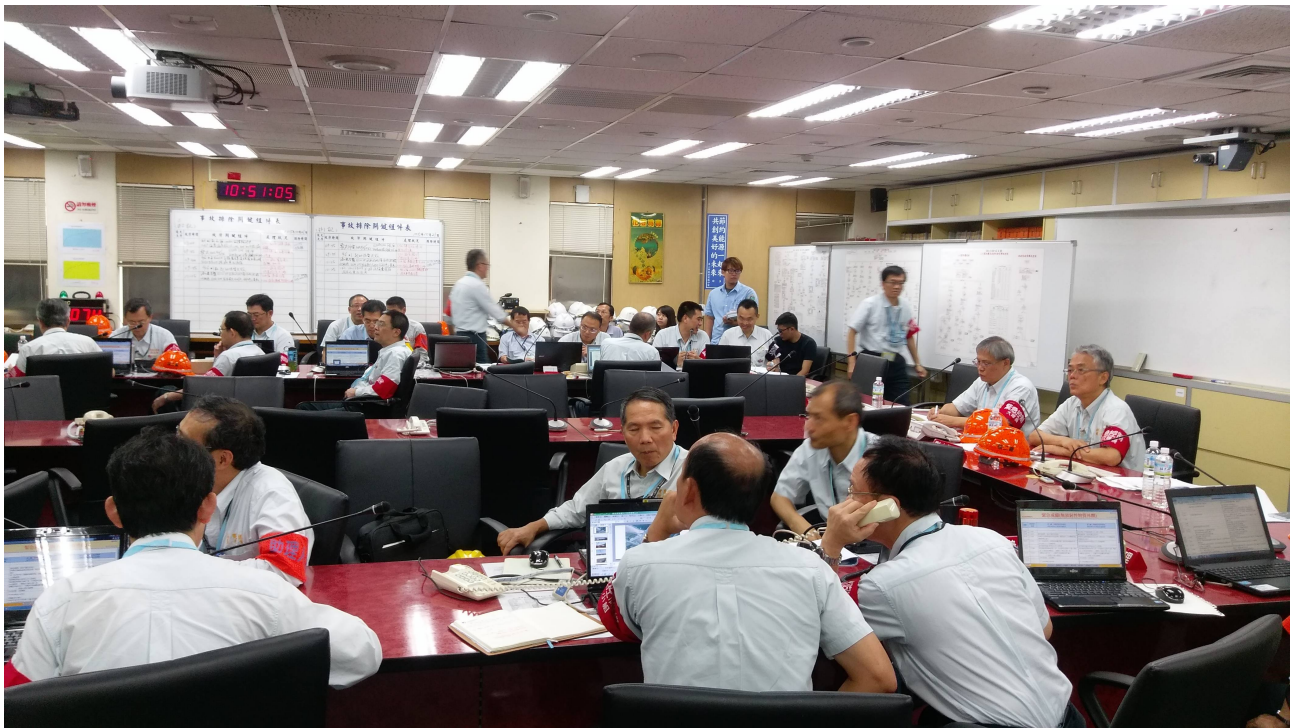
核能二廠技術支援中心演練

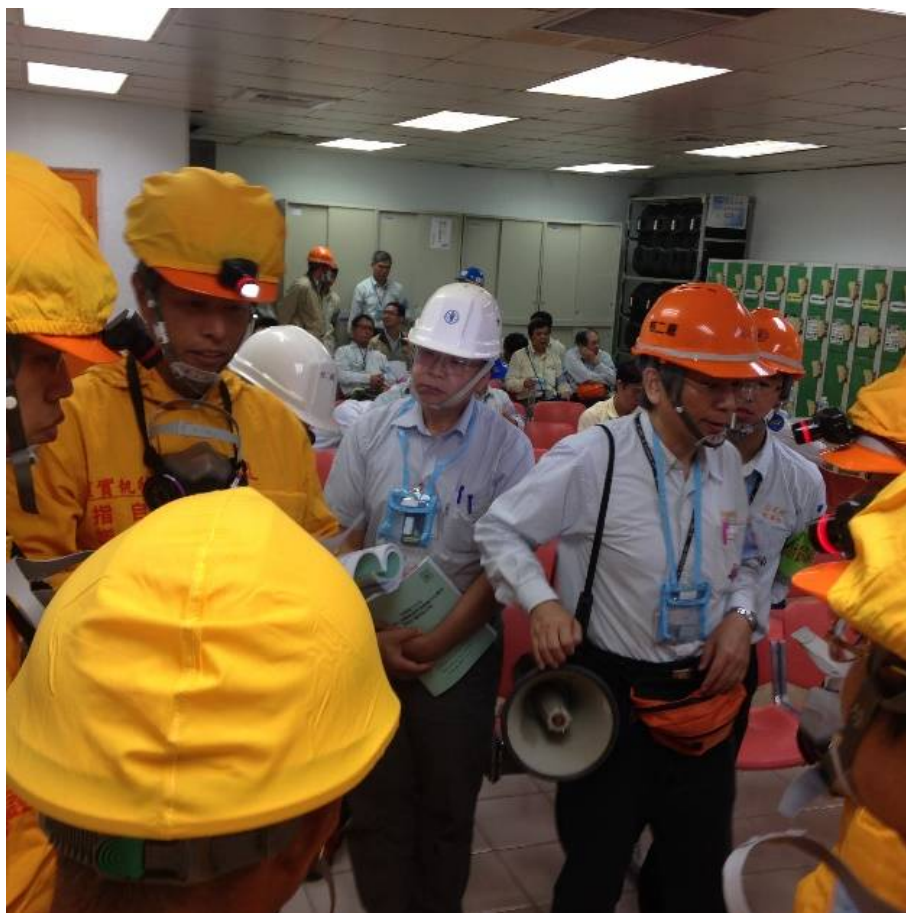
汽機廠房搶救作業前之工具箱會議

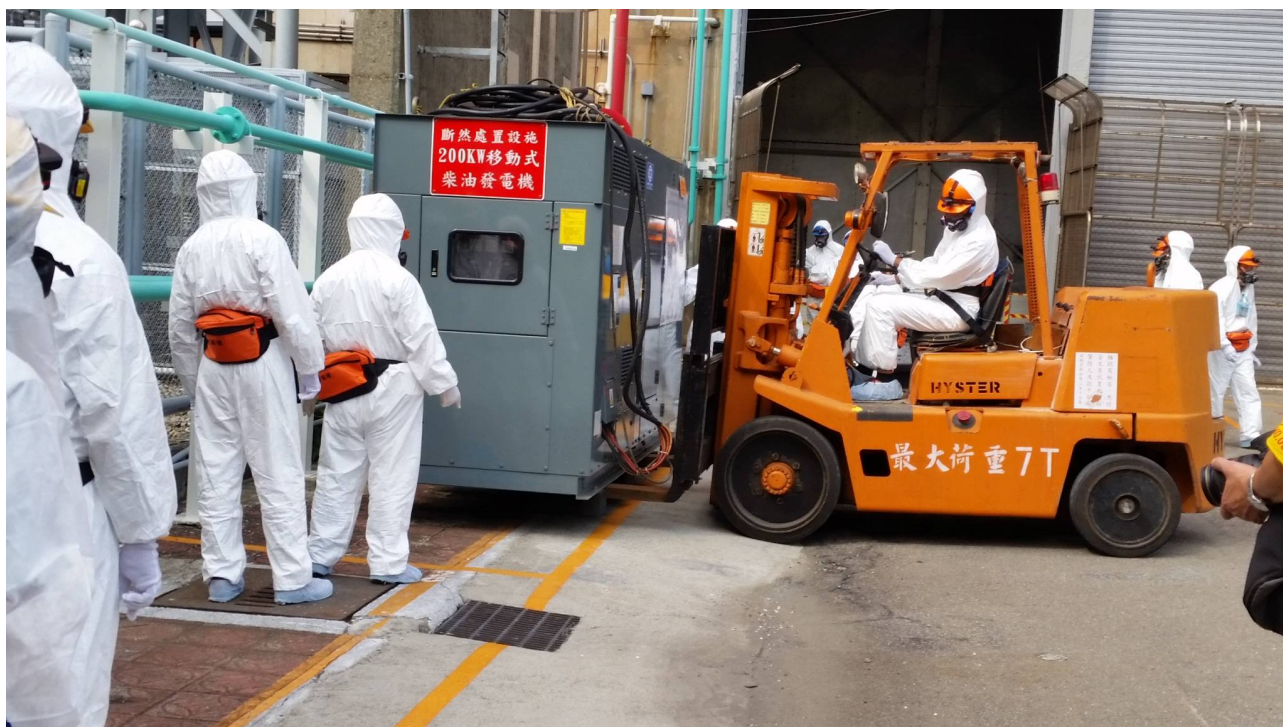
列置 480V 200KW 移動式柴油發電機

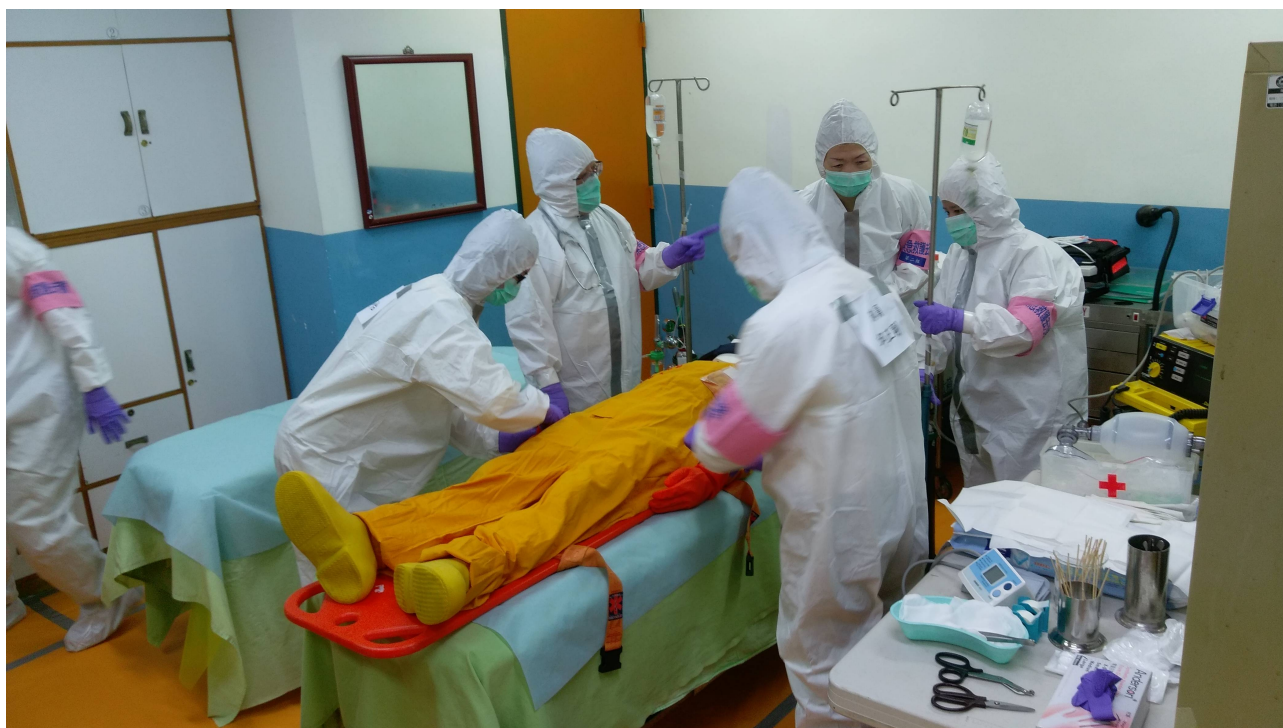
輻射傷患救護演練

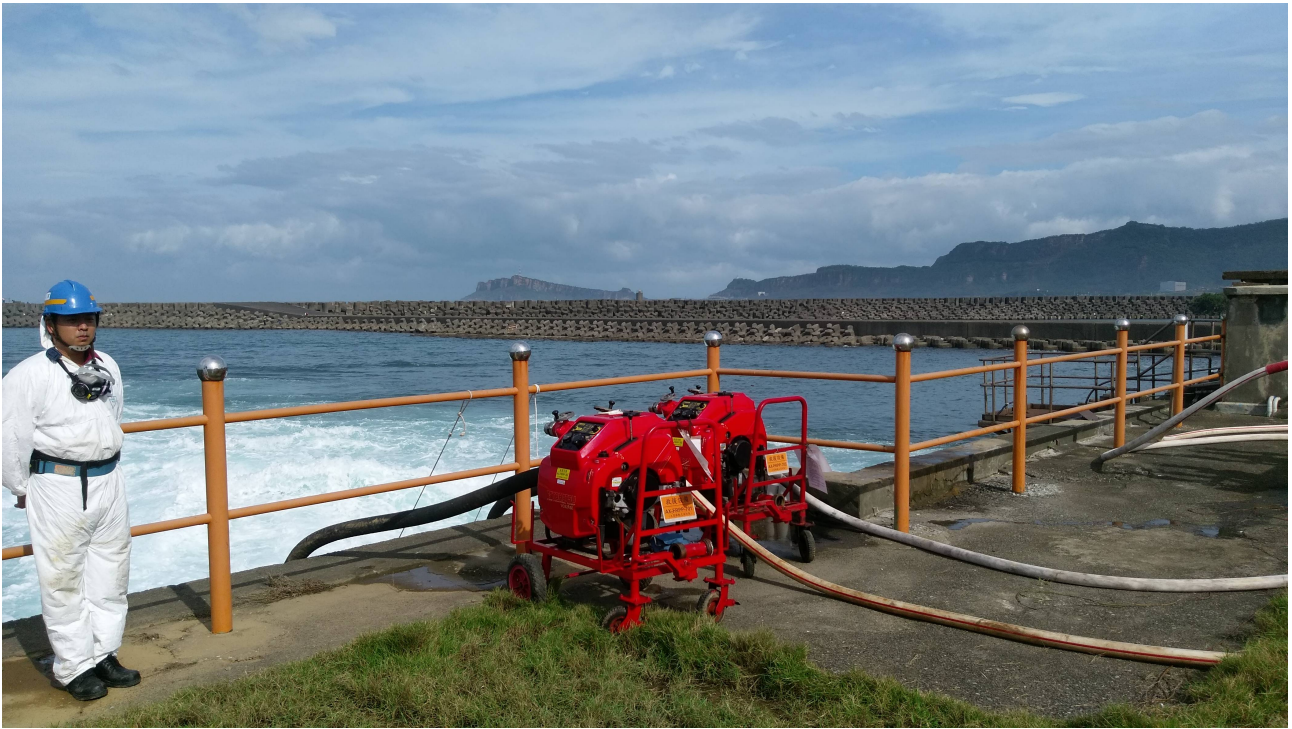
核能二廠出水口抽取海水灌至廠內排洪渠道

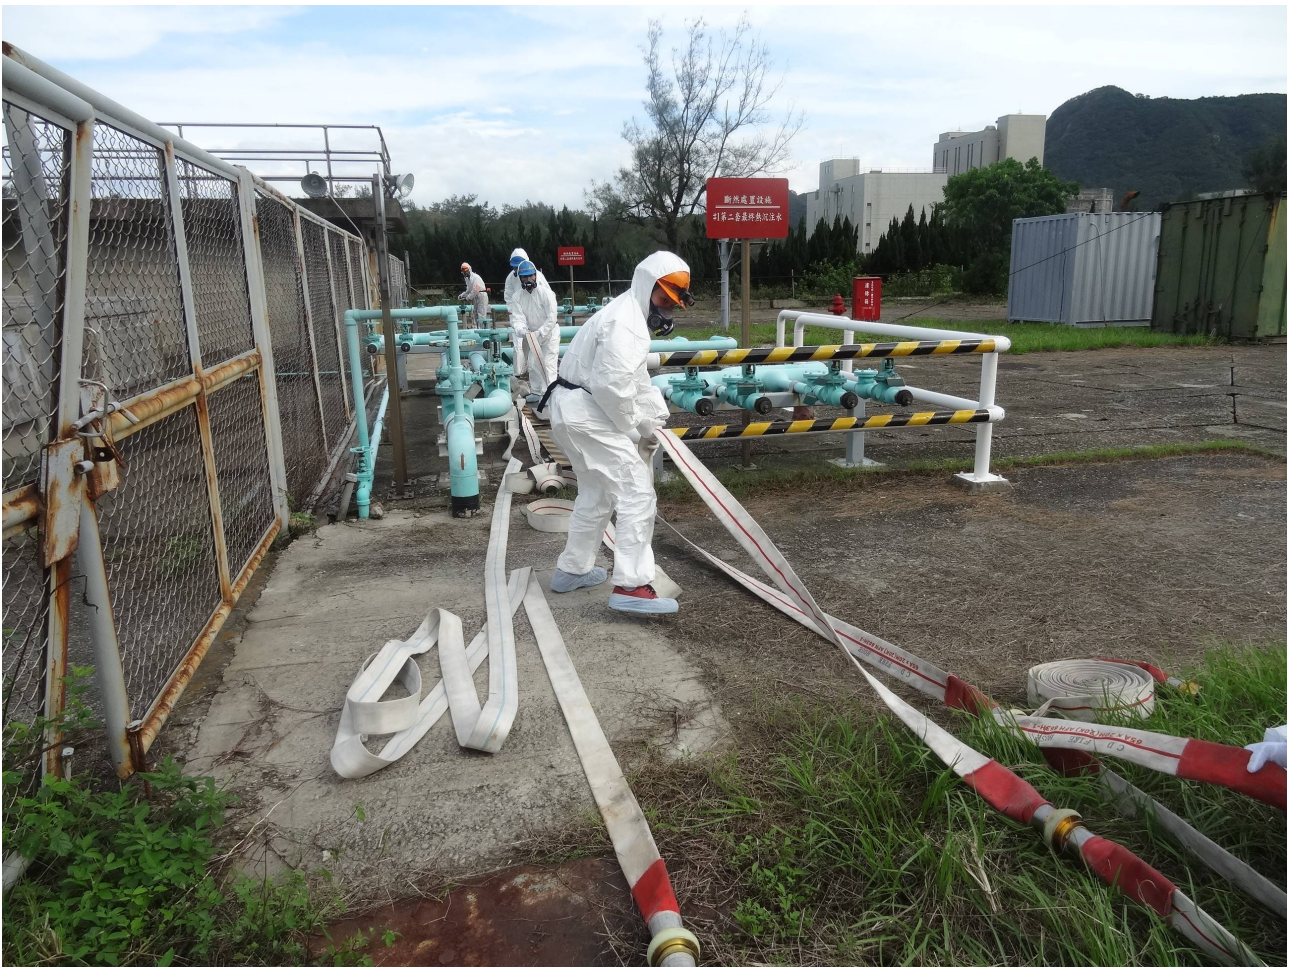
執行策略 KS. 2-07 第二熱沉列置
