核二廠 1 號機反應器圍阻體廠房
氣體流程輻射監測器(1S-19)警報事件
檢查報告

行政院原子能委員會放射性物料管理局

中華民國一〇七年九月

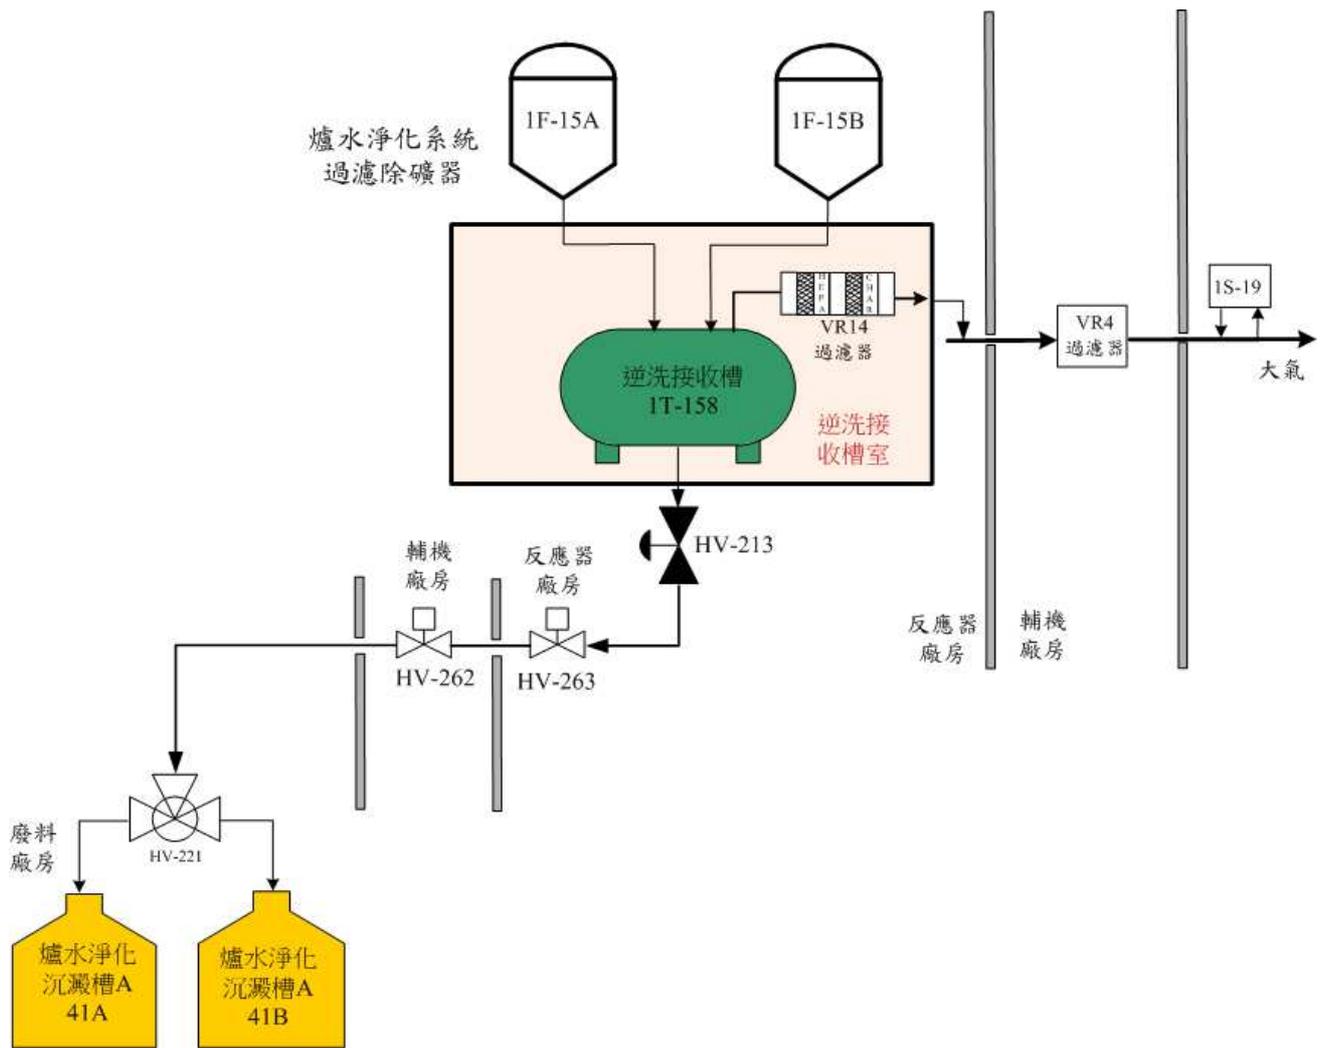
附圖 核二廠爐水淨化系統樹脂處理流程示意圖

將樹脂靜置於該槽水中三日，以使短半衰期的放射性核種衰變，再行洩放至廢液處理系統之淨化沉澱槽(Settling Clean-up Tank)。惟與逆洗接收槽連接之洩放閥 HV-213 內漏，導致接收槽內廢液流光，樹脂失去水掩蓋，致使槽內原溶於水之放射性氣體經由排氣管路逸放至接收槽房間內。該排氣管路經由高效率過濾器及活性碳處理，但有部分放射性核種，依核二廠取樣分析為碘-131、碘-133，經過 PRM 1S-19 抽氣取樣後發出警戒訊號。其警戒信號主要是在排放廢氣之活性有明顯增加趨勢時發揮預警功能，預先提醒運轉人員採取標準作業程序(SOP)行動，消除異常狀況，避免對環境造成影響。本次事件核二廠的各項作為時序詳如附表，爐水淨化系統樹脂處理流程圖及管閥位置圖如附圖。
