# 蘭嶼貯存場檢整重裝作業之 安全管制與調查報告

放射性物料管理局  
行政院原子能委員會  
101 年 3 月 26 日

# 蘭嶼貯存場檢整重裝作業之安全管制與調查報告

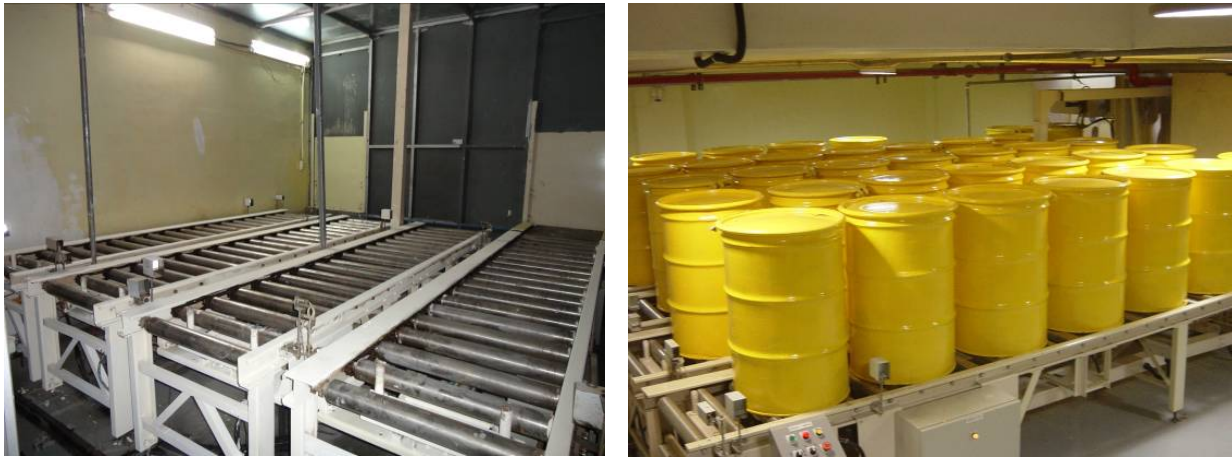
依據除鏽補漆系統之現場空間研判，並與曾參與工作員工訪談，以及調閱檢驗相關文件，現場確有底漆、面漆暫存區及出桶前之養生區，各可提供已完成階段性工作的空間計有 22 桶廢棄物的容量(如圖一)。

圖一 底漆乾燥暫存區及養生區，各可提供 22 桶廢棄物暫存

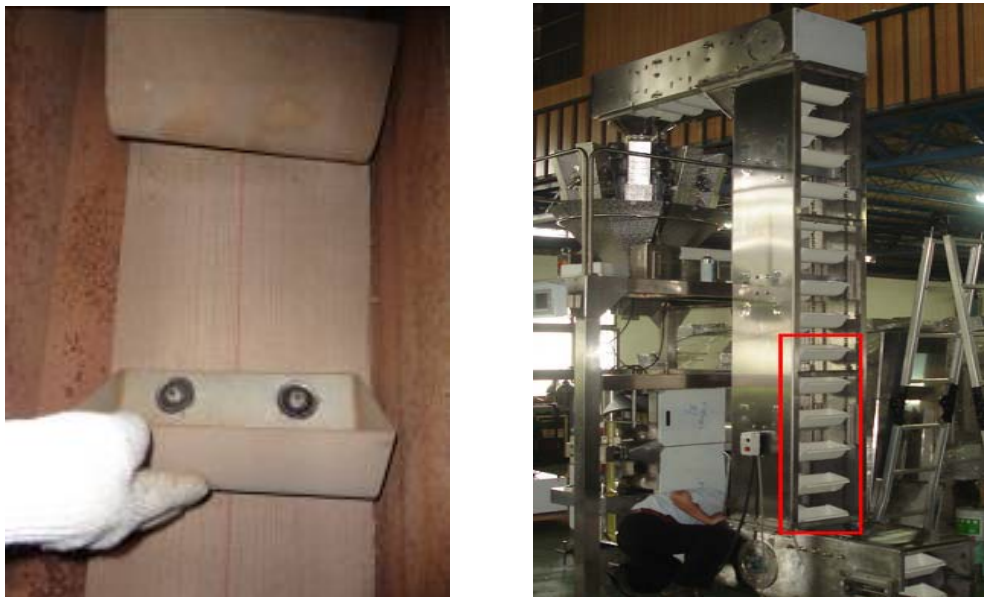
至於該昇斗機之盛(抓)斗(盛斗及輸送帶如圖四)，曾在早期時執行試運轉作業，是否可能使零組件遭受污染，據台電公司說明當時曾在設備維修前進行輻射偵測確認無污染，但經查證並未留存有相關偵測紀錄，故無從判定該零件設備是否未曾遭受污染。

維修工作人員在管制區執行輸送盛斗維修作業，未依輻射防護作業要求，於作業前進行污染偵測。雖然經查是項作業，是在該地點執行第四類桶固化作業時間之前，且台電公司於事後量測證明確實是無輻射污染；但

基於輻射防護要求，該輸送盛斗應事先量測，並留存紀錄以證明無輻射粉塵，此部份仍屬瑕疵。

圖四 昇斗機之抓(盛)斗及輸送帶

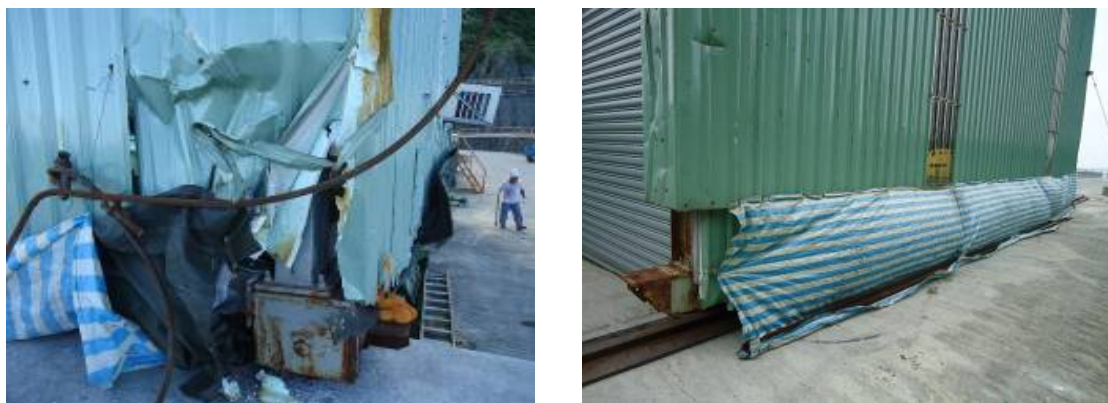
圖五 小型遮蔽物件一角損壞及帆布鼓起

移車作業過程中，風易吹入遮蔽物件廠房內而造成帆布鼓起之情況。移車完成定位後，因與貯存溝契合，經啟動負壓通風系統，即無此狀況(如圖六)。至於該物件角落損壞係於 2011 年 8 月 2 日移車轉向過程中不慎損

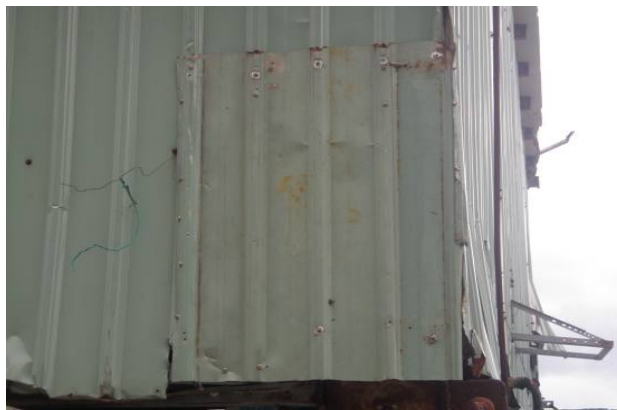
圖七 小型遮蔽物件廠房角落損壞已經完成修復

壞，於移車完成後，即派工將其修復如圖七。

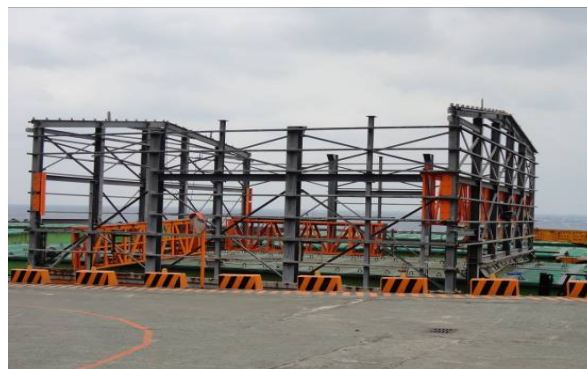
經查證維修紀錄與完工照片，同意台電公司之說明。蘭嶼貯存場目前正進行復原作業，遮蔽物件已進行拆除作業中(如圖八)。

圖八 大型遮蔽物件目前正進行拆除作業中

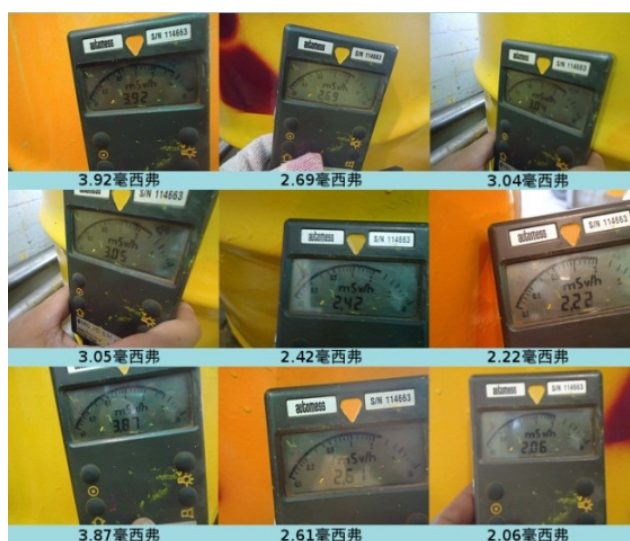
圖十一 媒體拍攝之高劑量桶

經查某些桶表面劑量雖高，但是由於作業距離、人員屏蔽、及各桶間相互屏蔽的結果，實際上作業區劑量率並不高。

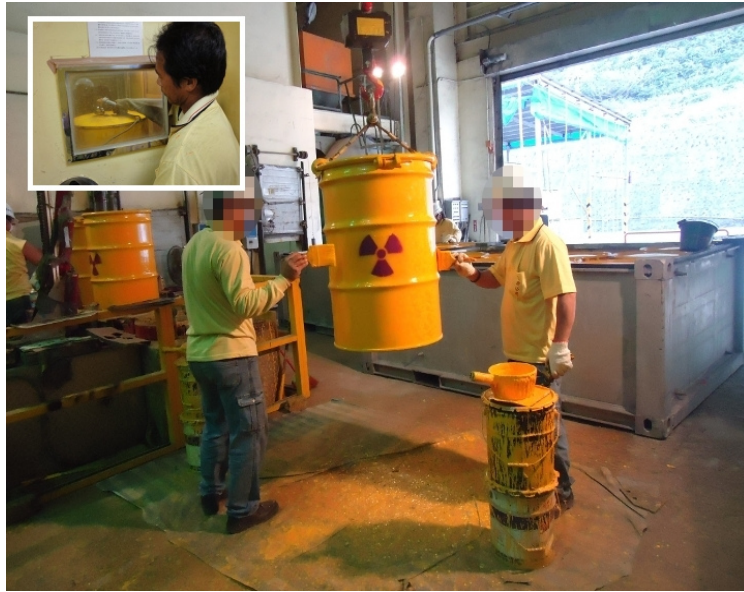
圖十二 處理中心出桶區補漆作業且大門打開

經查該等區域屬於清潔區，但該區域於原核定之檢整重裝作業計畫內為車道間，其目的是為盛載廢棄物桶之車輛停放準備出桶之用，並非為最後品質檢驗之作業場所。工作人員於出桶區作業之原因，係廢棄物桶於除鏽補漆過程中偶有底面桶緣因輸送帶磨損，或是在補漆時偶有漏失之處，於最後檢驗發現而須進行補漆。

數較多，該處空間劑量較高，為降低工作人員輻射劑量，故改採於此處進行最後補漆作業。此時桶身表面雖為無污染之狀態，但將大門打開，不符標準程序及相關規定，仍屬作業瑕疵。另出桶區輸送帶下地面有散落漆膜現象，顯示經除鏽補漆後不符品質之第二類桶，未送回處理站再次處理，而是在輸送帶上直接刮除不良補漆區塊後，佈塗新漆，違反作業程序。

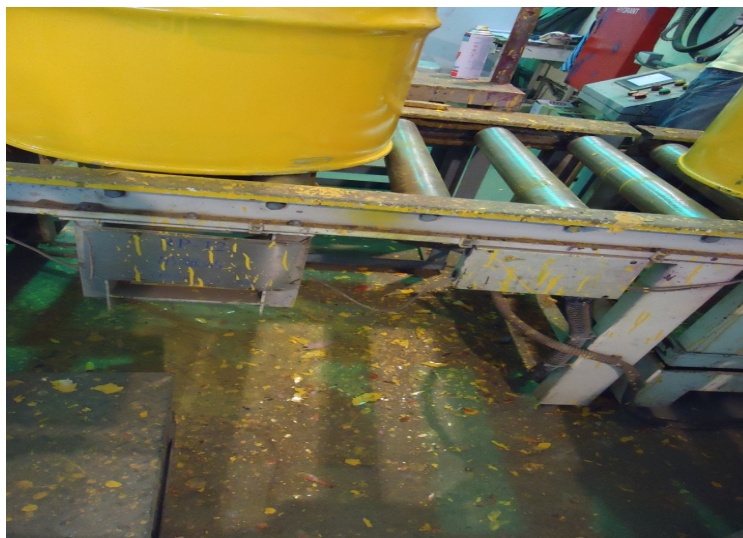
部份第二類廢棄物桶「浮突膨脹」現象，出桶時於吊離站會先檢查，並予刮除後再予以補漆，故地面所看到的油漆及刮除「浮突」的剝落片，並不致產生粉塵。

圖十三 地面有剝落之油漆鐵屑

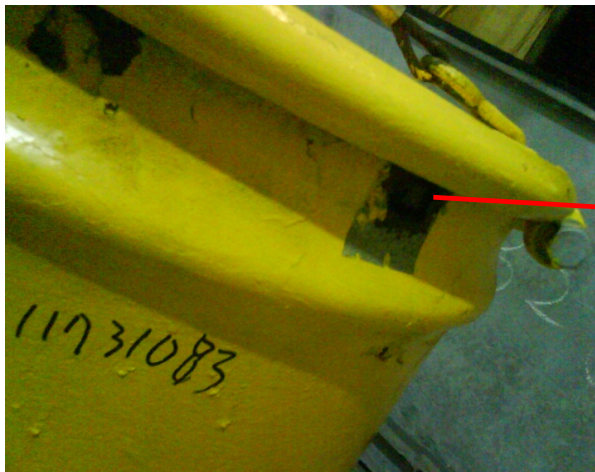
圖十四 廢棄物桶身貼有膠帶

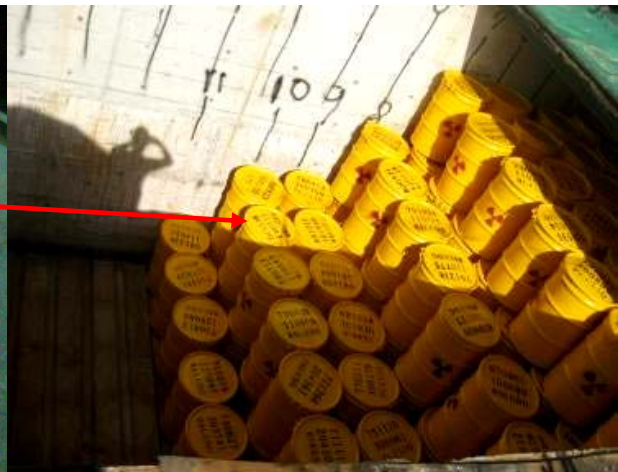
圖十五 該桶已回貯至壕溝中

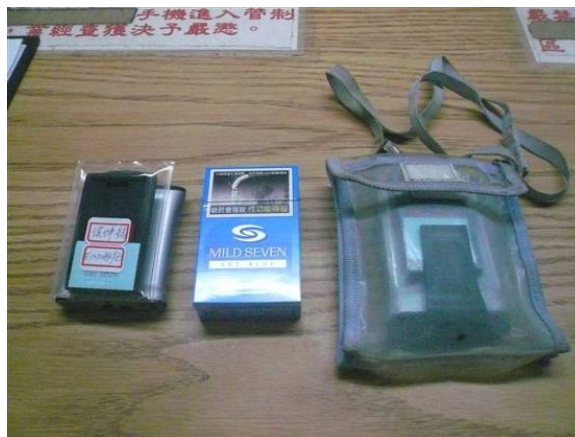
媒體報導工作人員未佩帶輻射劑量配章事項，經物管局查證，工作人員應是將配章置於胸前口袋內。因配章大小與香菸盒大小相近(如圖十八)，工作人員可選擇是否需吊袋掛繩配置，若工作人員不須掛繩，可直接將配章置於胸前口袋內(如圖十九)。依據相關輻射防護規定，現場工作不准攜帶香菸及食物，工作人員均在輻射防護管制站先將香菸暫放於個人劑量配章位置處，領取劑量配章後始能進入現場工作，且作業現場有領班及台電公司之監工及輻防人員機動抽查，應可防止違規情事發生。原能會物管局歷次現場檢查，並未發現工作人員有未佩戴輻射劑量計之違規情形。

圖十八 工作人員之輻射劑量配章大小與香菸盒大小相近

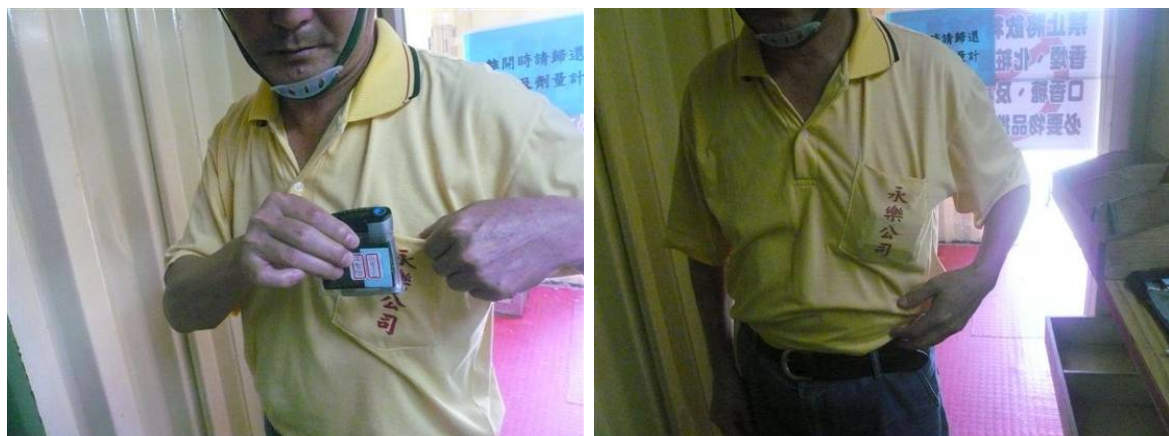
圖十九 工作人員可直接將配章置於胸前口袋內
