台電公司蘭嶼貯存場

放射性廢棄物營運 106 年度定期檢查報告

民國 106 年 8 月

行政院原子能委員會放射性物料管理局

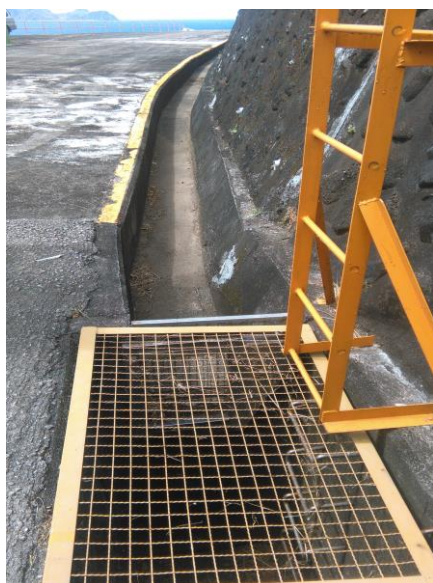
1. 經巡視貯存溝，結構及防水維護均維持完整，且經抽查貯存區內之雨水排水渠道均已完成疏通(如圖一)，成效良好，請場方繼續維持。
2. 因颱風季節已至，請廠方於兩周內將鋼構廠房 A 棟大門與 B 棟連接邊緣空隙(如圖二)以鐵板固定，以免颱風夾帶風雨灌入鋼構廠房而影響貯存安全，經本局現場提出要求改善，場方已於颱風來襲前將該空隙以鐵板固定完成改善。

圖一 壕溝區內排水溝疏濬

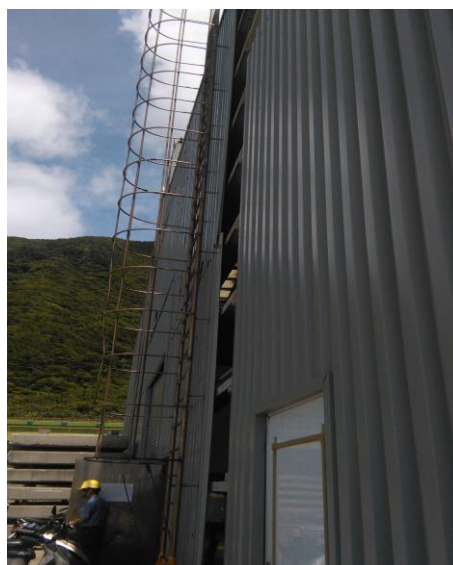
圖二 鋼構廠房 A 棟門口空隙

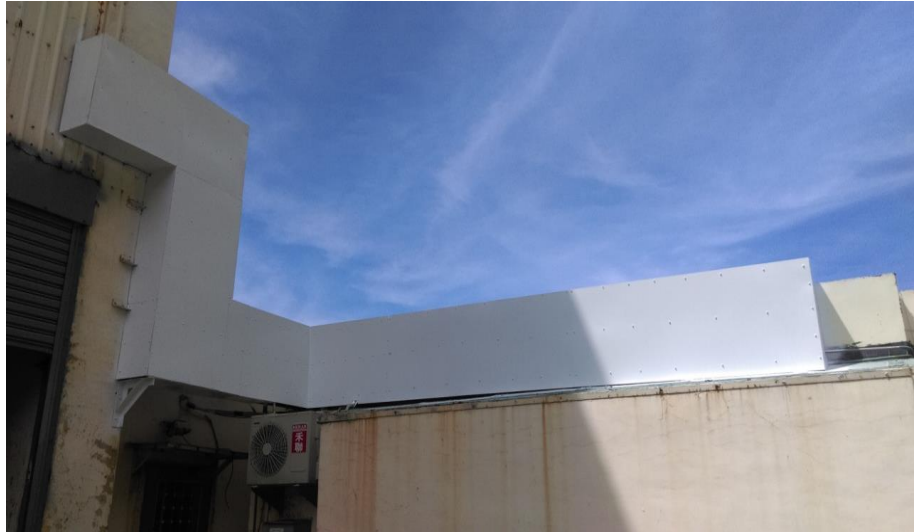
1. 經查起重機、堆高機具操作人員合格證明(荷重 5 噸以上)，其中鄧員與陳員均有依勞安法規定定期(每 3 年)參加安全衛生教育訓練，並有受訓紀錄留存備查。
2. 查現場巡查時，發現管制站後方電纜線槽在去年受梅姬颱風侵襲損壞，且於 105 年 9 月 29 日開立走動管理後，迄今仍未完成修復，要求場方並儘速改善。  
台電答覆：將併同管制站改善案於今年 8 月底前完成改善。

圖三 管制站後方之電纜線槽損壞應已完成改善

經後續查證，已改善完畢(如圖三)。

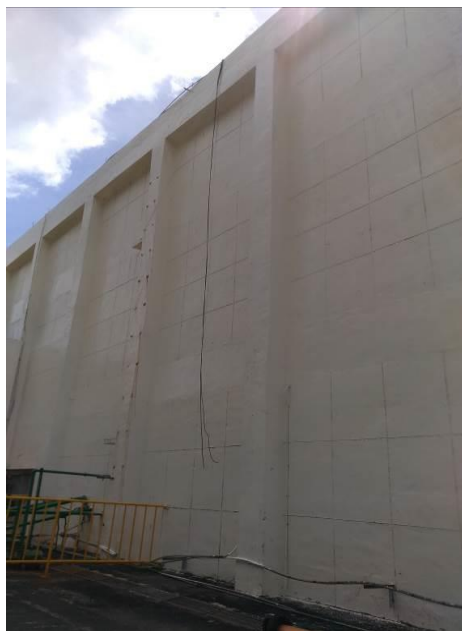
3. 查現場巡查處理中心外圍時，發現電話線垂掛於外牆(圖四)，  
為避免颱風季節來臨時，受到強風吹斷而發生工安意外。

圖四 處理中心外牆垂掛之纜線  
應盡速改善

台電答覆：承諾於2週內改善完成。

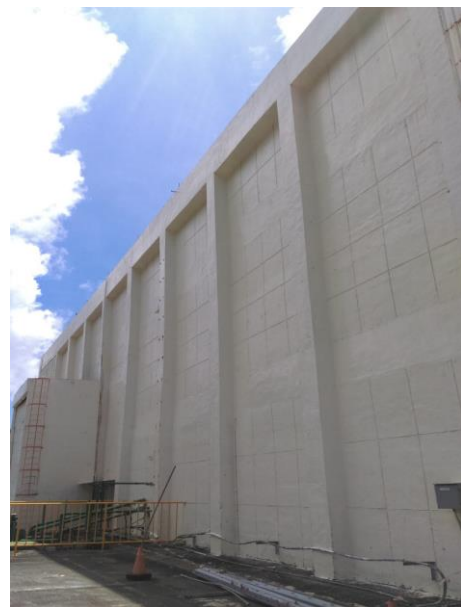
圖五 處理中心外牆垂掛之纜  
線已完成改善

經後續查證，已改善完畢(如圖五)。

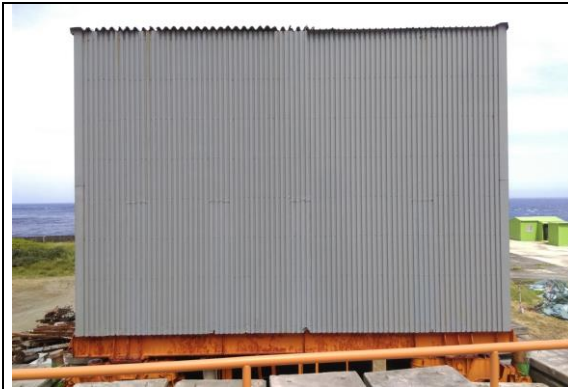
4. 現場巡查取出單元時，發現外圍鋼板接縫處有出現銹蝕，且在

圖六 取出單元外圍鋼板接縫處銹蝕處已完成改善

台電答覆：已將突出鋼條剪斷。另外圍鋼板接縫處的銹蝕將於 1 個月內改善。

經後續查證，已完成改善(如圖六、七)。

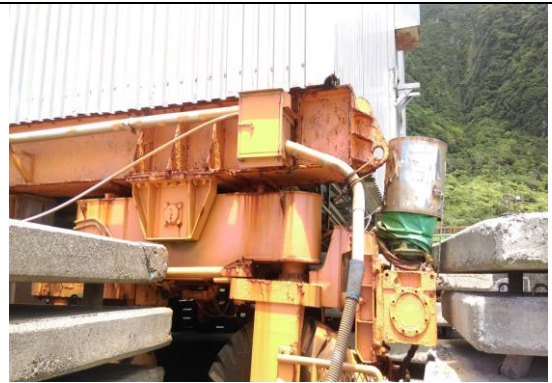
下方角落突出的鋼條也發生銹化腐蝕的現象，為避免腐蝕鋼條斷裂而發生工安意外。

圖七 取出單元下方角突出的鋼條銹蝕已完成改善

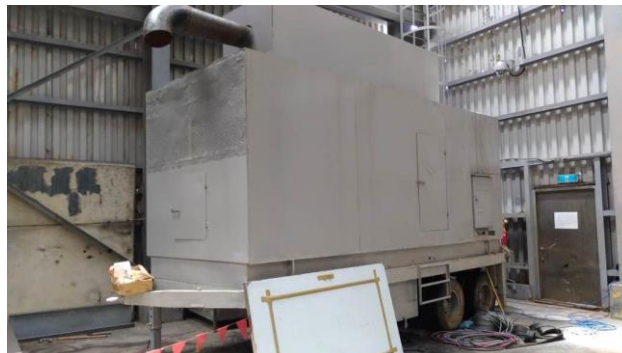
5. 依據場方作業程序書規定取出單元 400 kW 柴油發電機應每月執行定期檢查，有關此部分在文件紀錄中均有檢查紀錄留存備查。本局現場查證時，此發電機目前暫放在鋼構廠房 A 棟(圖八)，在要求台電公司執行啟動測試時，發現電池裝入後有出現過載訊號而無法正常啟動。

圖八 400 kW 柴油發電機無法正常啟動

台電答覆：係因線路受到海風中鹽分之影響，出現短路所造成，將於 3 個月內完成改善。

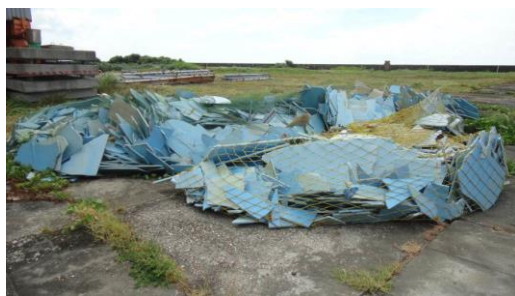
1. 取出單元南側空地棄置著拆卸下來的鋼構廠房屋頂隔熱板碎片，未拉安全繩加以隔離(如圖九)，且少數碎片未包覆於固定網內，有四處飄散之可能。故要求場方加強廢棄物隔離與固定，並儘速處理該批廢棄物。經本局要求後，場方已將該批廢棄物集中存放，架設圍離繩以作區隔，並表示將儘速運回台灣處理。對此，已於檢查後會議再次提醒場方，務必固定廢棄物碎片，不得讓其飄出場界外，以免造成民眾誤解，造成後續需澄清說明。

圖九 鋼構廠房屋頂隔熱板碎片未拉安全管制繩

台電答覆：將立即派員清理，一周內可完成改善。

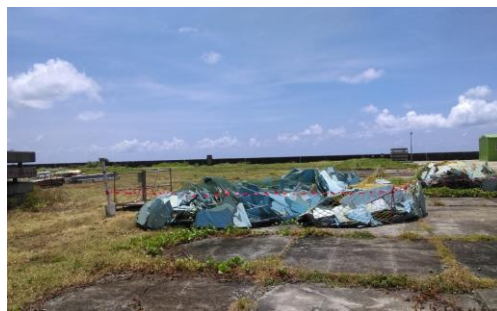
圖十 鋼構廠房屋頂隔熱板碎片已拉安全管制繩

後續查證已完成改善(如圖十)。

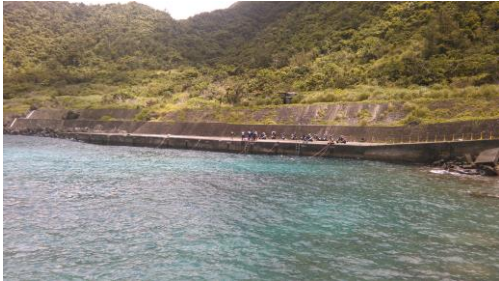
2. 經巡視龍門碼頭，靠山側碼頭已成為遊客跳水遊憩處所(如圖

圖十四 龍門碼頭靠山側區域已成為遊客跳水處所

十四)，雖在碼頭入口處廠方已設立警告之告示牌(如圖十五)，但基於安全仍建議廠方應備妥充氣救生膠筏，以免遊客因大浪捲走能於第一時間投入救援工作，以盡道義責任。

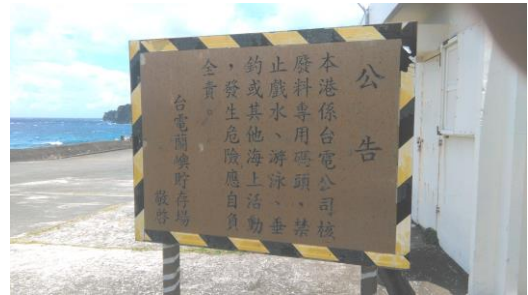
圖十五 蘭嶼貯存場已在龍門碼頭入口處設立告示牌
