核三廠廢料廠房氣體流程輻射監測器  
(RT-401)警報事件  
檢查報告

放射性物料管理局  
中華民國107年10月

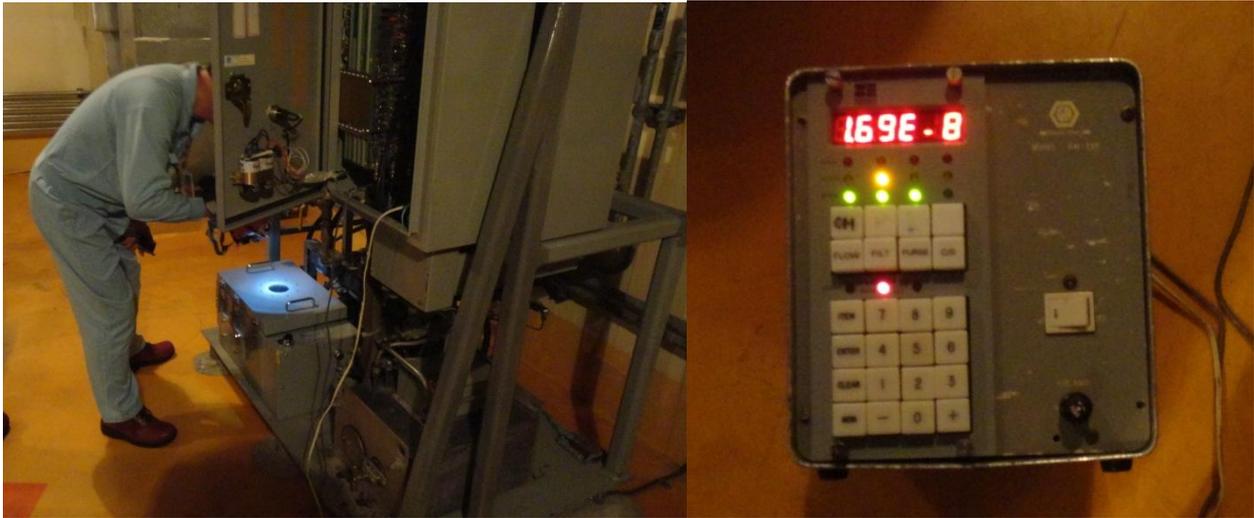
4. 9月25日廠方儀控組、機械組及HP人員，在品質組及核安處駐廠安全小組人員監督下，進行9月21日PRM RT-401警報事件之再現測試。經多次測試結果，判定肇因為事件發生當日HP人員巡視PRM運轉狀況，並使用LED手電筒強光照明，查看儀器內部濾紙剩餘量，致使PRM RT-401的光電倍增管，受照射光線影響而發出誤警報，並非焊接作業造成。經現場再現測試確認，正常運轉下RT-401的數值約為 $10^{-12}$ μCi/cc，經LED手電筒照射儀器內部後，數值會上升至 $10^{-8}$ ~ $10^{-9}$ μCi/cc(圖1)，進而觸發警報(警報值： $1.53 \times 10^{-8}$ μCi/cc)。

圖 1 核三廠 HP 人員以 LED 手電筒照射 PRM 儀器內部造成警報發出

為避免PRM RT-401或同型監測器再因誤動作而發出警報，已要求核三廠檢討改善監測器之檢查機制，以免因儀器誤動作造成假警報的困擾。另有關PRM發出警報時之通報機制，亦要求核三廠須再行檢討改善，並落實即時與書面通報程序。
