編號	FCMA-105-1-3003	日期	105 年 05 月 25 日
廠別	核一廠		
注意改進事項	經現場巡查與台電公司自主目視檢查紀錄，發現混凝土護箱頂部明顯有裂縫、防水塗層剝落起泡及白華現象情形，不符合「核一廠用過核子燃料乾式貯存設施興建專案品質保證計畫」之品質管制要求。		
注意改進內容	<p>說明:</p> <ol style="list-style-type: none"> 1. 依據「核一廠用過核子燃料乾式貯存設施興建專案品質保證計畫」第 13 章規定，重要器材設備應建立管制辦法執行清潔、維護及保養作業，以防止損壞或劣化。 2. 現場巡查 VCC 之貯存現況，發現部份護箱表面有大範圍之裂縫修補痕跡 (圖 1)、防水塗層剝落及起泡破損現象 (圖 2) 以及白色污跡之白華現象 (圖 3)。 3. 依據台電公司自主目視檢查紀錄表之檢查照片，至少八只護箱頂面(或頂面延伸至側面)有明顯之第二級裂縫(寬度大於 1mm) (圖 4)。另第 12 只編號護箱之裂縫修補後有修補材龜裂情況。 4. 請台電公司依照 ACI 349.3R “Evaluation of Existing Nuclear Safety-Related Concrete Structures” 之規定進行技術性評估並研提後續修補計畫及防制措施，以確保混凝土護箱完整性及用過核子燃料之貯存安全。 <div style="display: flex; justify-content: space-around; align-items: center;">

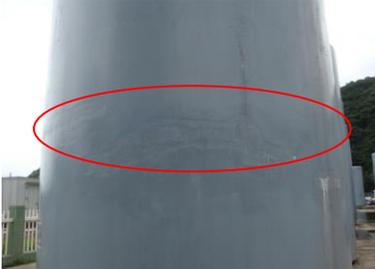
</div> <p>圖 1 VCC 表面裂縫修補痕跡 圖 2 VCC 防水塗層剝落及起泡破損現象</p>

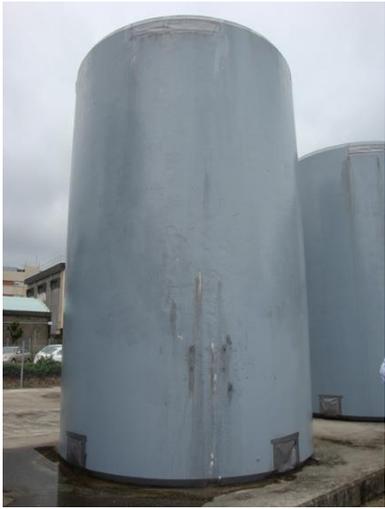
圖 3 VCC 表面之白華現象 圖 4 VCC 護箱頂面第二級裂縫

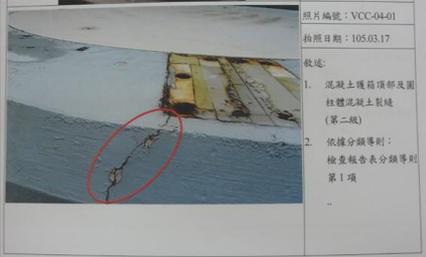
<p>照片編號：VCC-04-01 拍照日期：105.03.17 敘述： 1. 混凝土護箱頂部及圍柱體混凝土裂縫(第二級) 2. 依據分類準則：檢查報告表分類準則第1項</p>
處理狀態	已結案
處理情形	核一廠已改善完畢。
參考文件
