# 核研所放射性物料運作 104 年定期檢查報告

行政院原子能委員會放射性物料管理局  
中華民國 104 年 11 月 17、18 日

# 104 年度核研所放射性物料運作定期檢查報告

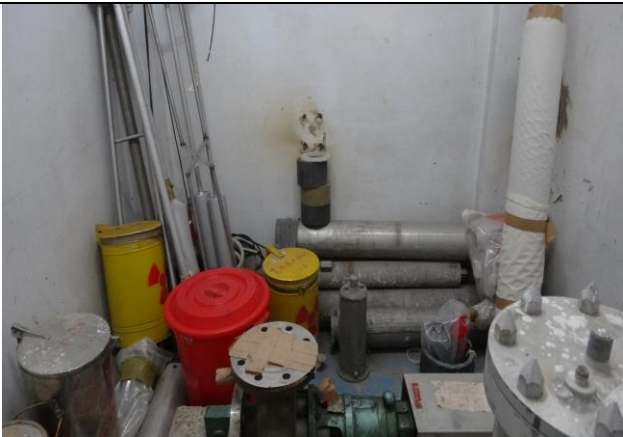
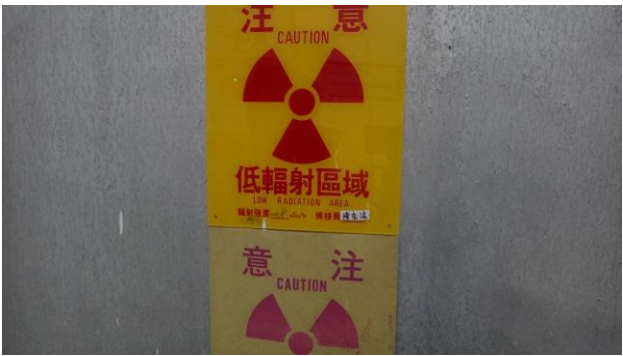
3. 巡查 004 館 ZPRL 反應器館，發現 107 室堆置不明物品(如圖 1)，已要求工程組查明物品來源及輻射劑量，以維貯存安全。

圖 1 004 館 107 室門口標示為低輻射區域，室內堆置不明物品

已查證此批廢棄物為 ZPRL 早期中子照射試驗所遺留設備或工具，於 104 年 11 月 23 日完成盤點及輻射劑量偵測(如圖 2)。後續將於 ZPRL 除役安全管理期間，完成 107 室全部設備或工具清理，並依照「核能研究所所內放射性廢棄物接收處理注意事項」，包裝後送化工組廢棄物處理廠。

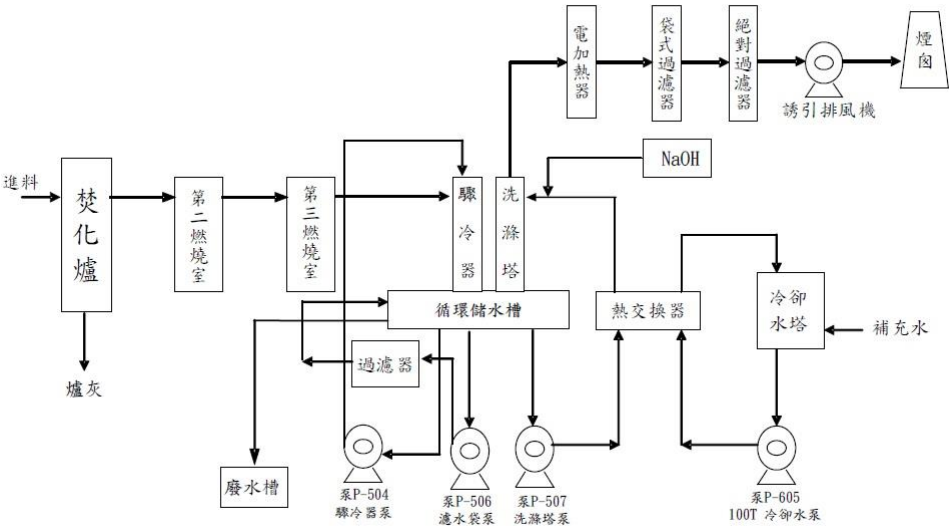
圖 3 核能研究所低放射性廢棄物焚化爐處理流程圖

比較所方與台電公司目前所運轉的低放射性物焚化爐，兩者在邏輯設計並非一致，所方爐本體後的廢氣處理設備與台電公司均為驟冷器(Quencher)，但所方在驟冷器後的設備為濕式洗塵器(Wet Scrubber)，如圖 3，而台電卻為袋式過濾器。故所方於焚化爐燃燒室焚化後之廢氣可藉由上述兩項設備有效降低溫度，經處理後的廢氣不致產生火星，也就不會對後續的袋式過濾器發生燒融現象。由此初判所方焚化爐的廢氣處理，是

可有效降低袋式過濾器發生悶燒情形。

經查本年度焚化爐場相關設備維護記錄，均保持在可用及正常營運狀態，且已順利完成年度預定之焚化量。本局建議所方參酌國內外焚化爐(含鍋爐)運轉及意外事件經驗，再度檢視所方設施、設備及運作方式以確保安全，精進效能。

焚化爐(含鍋爐)設計於工業上已屬非常成熟，運轉經驗亦相當豐富。參酌國內意外事件，民國 99 年有台中市環保局焚化爐因進行冷卻槽(以大型風扇當冷卻源)維修，造成工人被捲進風扇而死亡；國外意外事件則 2014 年有大陸昆山市台灣企業中榮公司，因輪圈拋光作業產生大量粉塵，集塵道未能即時灑水降溫，又遭逢鍋爐爆炸，引發粉塵連環爆炸的工安意外。由以上二例檢視本所設施，本所焚化爐係以驟冷器及濕式洗滌塔進行廢氣冷卻，設施不含鍋爐設備，故不致發生前例意外。而為運轉安全考量，本所每年均定期對冷卻水塔、空壓機、柴油發電機、固定式起重機等進行保養維護；對系統負壓、溫度計、差壓計、流量計等進行檢測與校正；及對驟冷器、洗滌塔、袋式過濾器、絕對過濾器、廢氣偵測儀器、誘引排風機、燃燒機及管線等亦進行不定期的檢查與維護。另亦每年均舉辦工作人員之職安教育訓練，期藉妥善設備維護及人員訓練，以確保設施運轉安全。
