台灣電力公司低放射性廢棄物  
貯存設施防洪及防水專案檢查  
總結報告

行政院原子能委員會  
放射性物料管理局

中華民國九十九年十二月

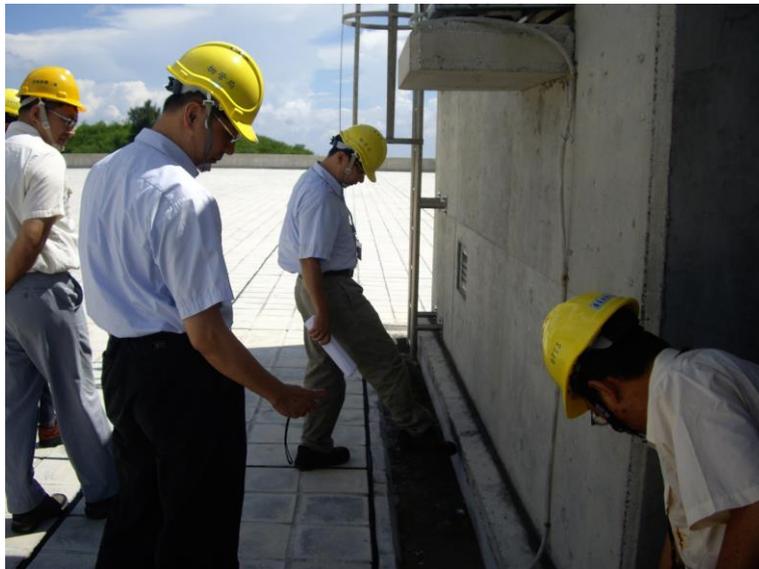
圖二 本局同仁於貯存設施現場實地勘查防水排水結構

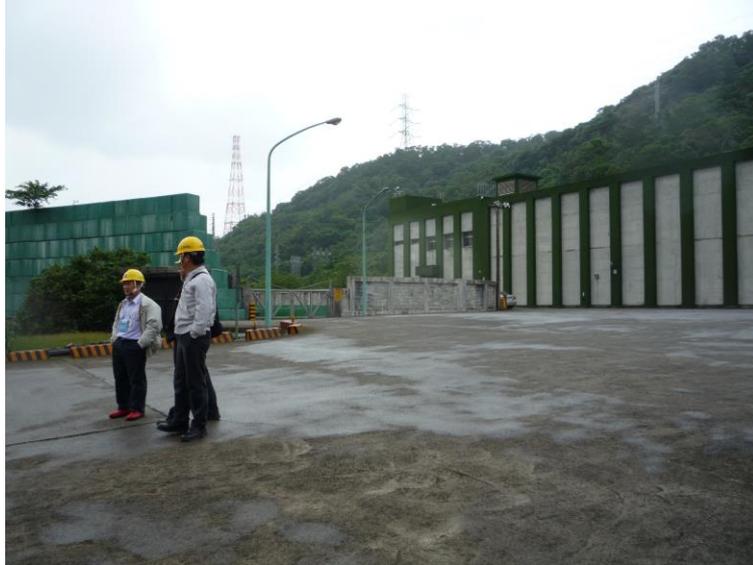
巡查貯存庫四週及排水溝無發現淤塞及積水現象，排水功能良好。另貯存庫為一封密式建物，只有平面 1 樓設有運貯機具與人員出入口，其高程 (EL) 為 27 m，相對於乾華溪堰堤高程位置高出許多，且倉庫入口方向與溪流向呈 90°，地形坡度明顯約 10°(如圖三)，呈緩角度由南向北延伸，就現場觀察應不致於有淹水或積水情形發生。

圖三 倉庫前方廣場位居該區域最高處，附近地面逕流雨水均可流至排洪溝渠及乾華溪中

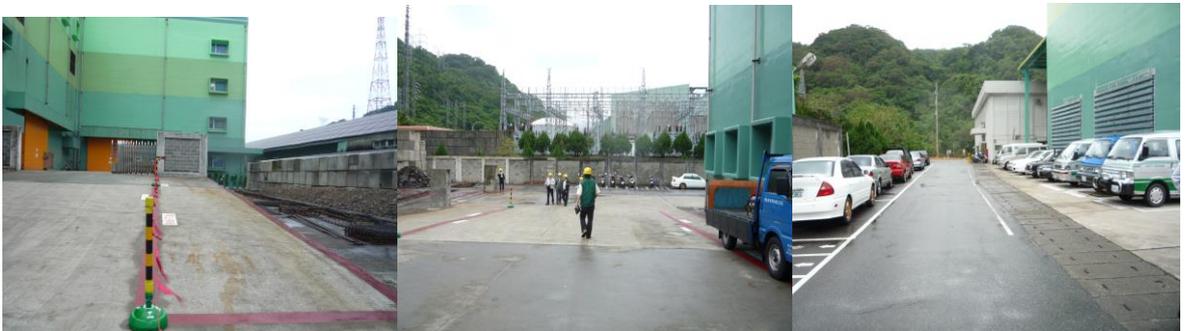
號貯存庫設計概念與一號貯存庫相似，為密封式建築，運貯機具出入口及人員進出門高程位置為 15.10 m 米，相對於乾華溪堰堤高程位置高出許多，地形緩坡亦與一號貯存庫相同，呈 10°由南向北延伸(如圖四)。惟運貯機具出入口面向北方，與乾華溪流向垂直相對，但因入口前方有 1.6 m 墊高防洪設計，且有隔離圍牆及汽機發電機廠房作阻隔，其防洪功能應可確保。

圖四 貯存庫入口與地表落差約 1.60 m，排水功能佳(圖左)，前方有隔離圍牆及汽機發電機廠房當防洪阻隔(圖中)、地面逕流水可從北側流至乾華溪排洪渠道(圖右)

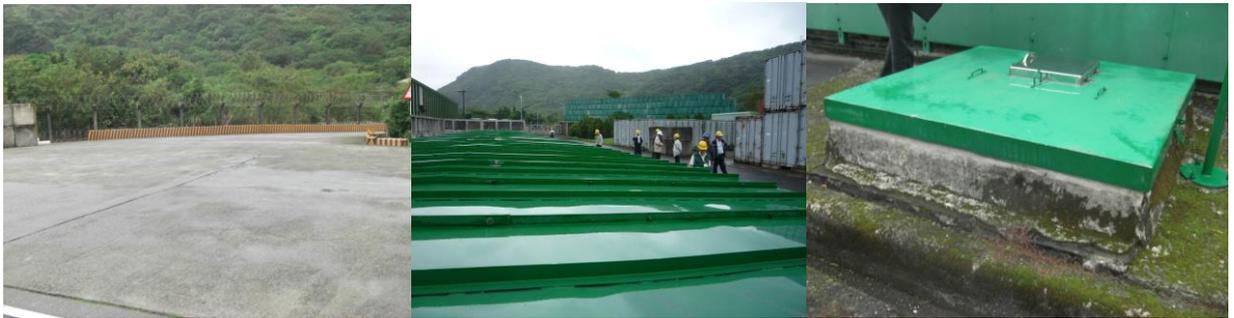
左右，相對於乾華溪堰堤高程高出許多，貯存區地面逕流雨水可經由四週排水溝滙流至壕溝區北側再予排至貯存區外(如圖五)，排洪功能良好。另壕溝頂部以水泥蓋板交互封蓋，上層再加不銹鋼板防護，內部有集水功能設計，可將溝內滲水收集於集水池內，而集水池亦離地面高度約 30 cm，上設有不銹鋼蓋板加以防護，可防外部雨水滲入池內。

圖五 壕溝大門前方為緩坡設計，可將地表逕流水引至乾華溪排洪渠道(圖左)，壕溝上方加設不銹鋼防護，防水性佳(圖中)，集水池離地面高度約 30 cm，上設有不銹鋼蓋板加以防護，可防外部雨水滲入池內(圖右)

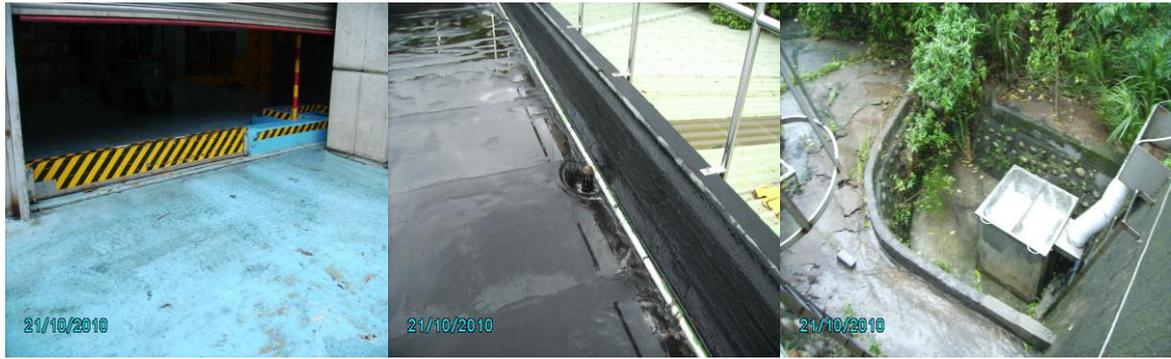
該貯存庫前、側門皆設有防水堰牆、屋頂排水孔通暢無積水、堵塞現象，四周皆設置排水溝(如圖六)，該貯存庫之相關設施經初步評估應可發揮防洪、排洪功能。

圖六 一號貯存庫前門設有防水堰牆(圖左)、屋頂排水孔通暢無積水、堵塞現象(圖中)、四周皆設置排水溝(圖右)

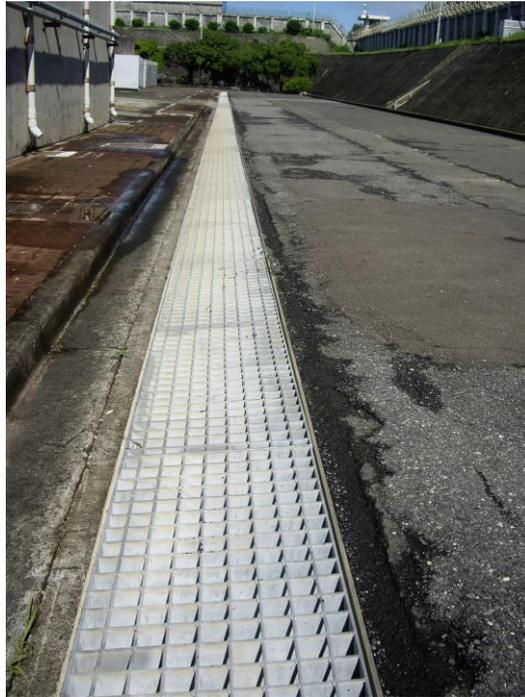
且廠房外核島區之排水水溝(如圖七)之排洪量在建廠設計時，已考量雨量重現週期 10000 年之最大時雨量 228mm，遠超過當地過去之最大雨量 199mm，經查該溝渠人孔高程為往南灣海域方向逐步降低，亦為當時排洪之設計考量，且排洪能力遠大於排洪區域面積之洪水量，可確認第一至第五貯

圖七 核島區內廢料廠房外之排水水溝
