第三章 設施運轉歷史及曾發生之重大事件與其影響

本章依據美國多部會輻射偵檢與場址調查手冊(Multi-Agency Radiation Survey and Site Investigation Manual, MARSSIM)，分別說明廠址歷史評估方法、核一廠運轉歷史及核一廠運轉過程中曾發生之重大事件與其影響，並對重大事件可能污染物質及相關環境影響進行分項說明；最後，整理廠址歷史調查結果提出結論，歸納出廠區內受輻射影響之區域與範圍。

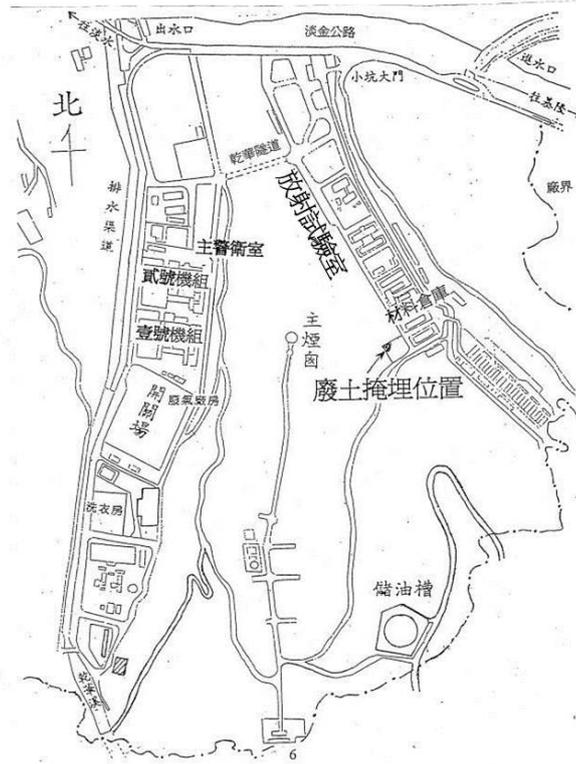
圖 3-2 微量污染廢土掩埋位置圖

除了運轉之放射性廢棄物外，核一廠於 79 年 10 月 1 日拆除舊洗衣房，並於原地改建五號柴油發電機。舊洗衣房建築物部分為污染管制區，拆除舊洗衣房後，產生微量污染廢土，此廢土為原廠區之砂土並含少量水泥塊，總計 2,355 桶(以 55 加侖桶計算)。經檢測篩選，於 88 年 2 月 8 日獲前原能會核准廠區內掩埋並予以管理者為 533 桶。核一廠於 89 年 7 月 10 日完成 529 桶廢土掩埋，掩埋地點位於已停用清潔焚化爐旁之空地，如圖 3-2 所示。執行掩埋作業時，於掩埋處底部及側部用塑膠布予以襯墊，上層留 50 cm 深度供填充一般土壤之用。對於該區域，核一廠設置直接輻射與土壤監測站，依定期度量與取樣分析結果顯示，直接輻射測值均在背景變動範圍內，土壤測得微量 Co-60 最高值為 1.46 Bq/kg、Cs-137 最高值為 12.7 Bq/kg，均遠低於監測區試樣放射性分析行動基準之查驗基準(Co-60：200 Bq/kg、Cs-137：740 Bq/kg)。未來進行特性偵檢時，應對該區域進行調查，以確認該區域之輻射特性。

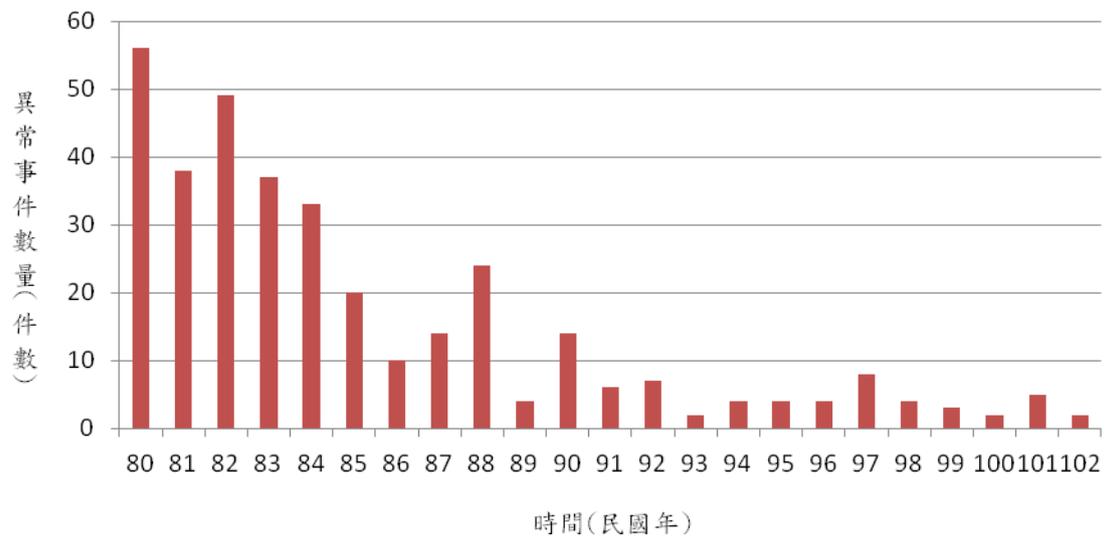
圖 3-3 異常事件數量統計圖

本節說明核一廠曾經發生之特殊事件及影響；並分析歷年異常事件(事件數量如圖 3-3 所示)。有關各項重大事件改善行動後之輻射狀態偵檢結果說明，請參考本計畫第四章輻射特性調查結果。此外，因廠址污染分區規劃係根據污染洩漏及設施功能進行區域分類，故參照圖 3-4 及圖 3-5 分區規劃中所標示的受影響區域範圍，即可說明洩漏事件地點周圍環境或設施分布情況。

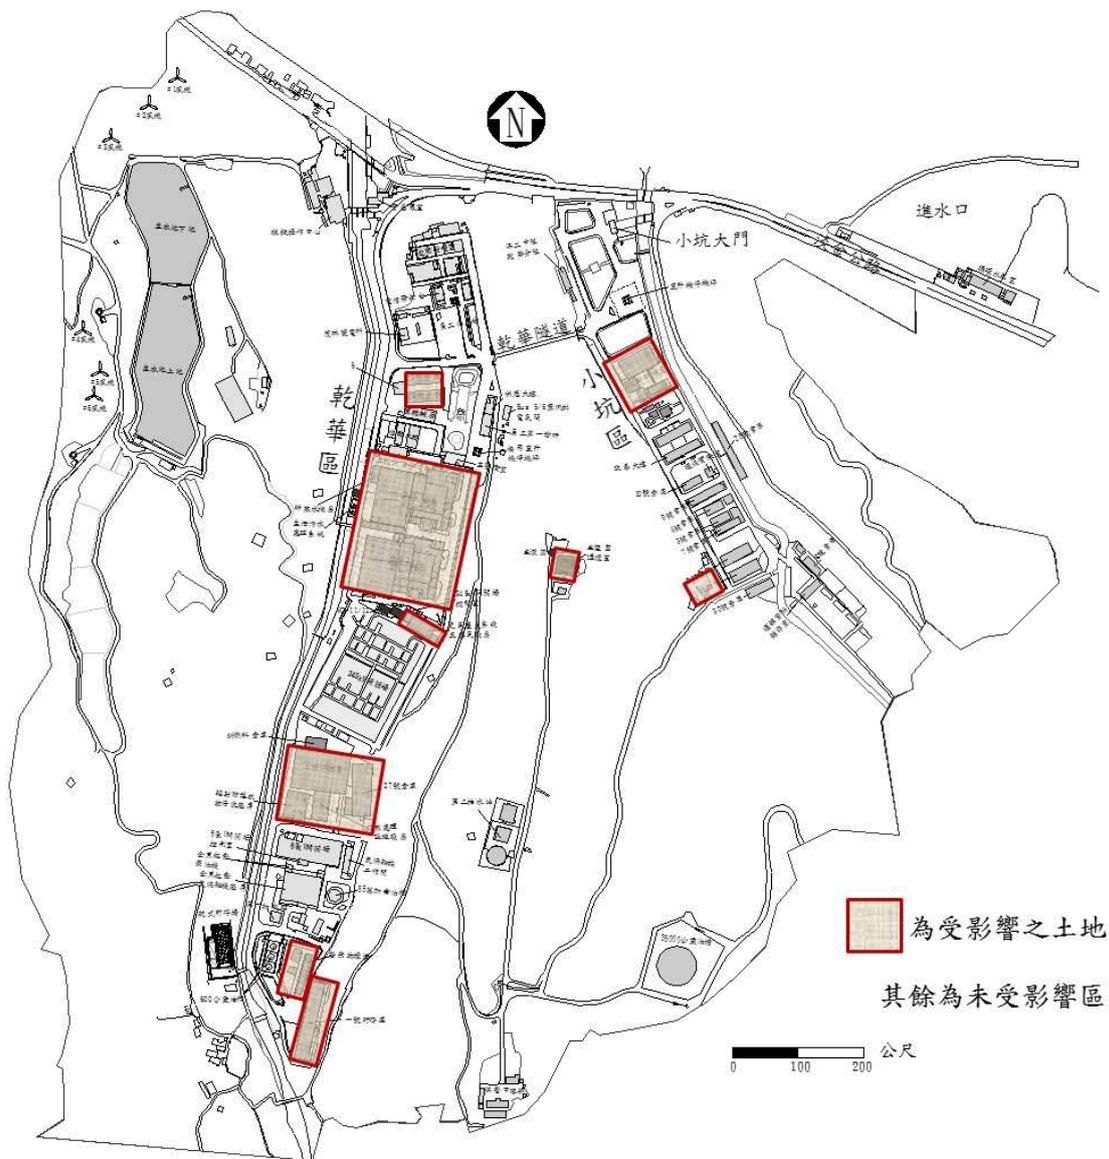
圖 3-5 廠址分區規劃：受影響的環境區域

核一廠五號柴油機發電機地基的位置，曾於79年因二號機廢液排放管破裂，造成該區域土壤受到約 1.66×10^6 Bq(44.8 μ Ci)的污染，已進行改善行動清除該區域受污染的土壤，並將廢土裝入約86桶廢料桶進行存置；進行除役工作時，應對該區域進行採樣確認是否仍有殘留的土地污染。核一廠內其餘區域並無其它異常事件造成污染的紀錄。

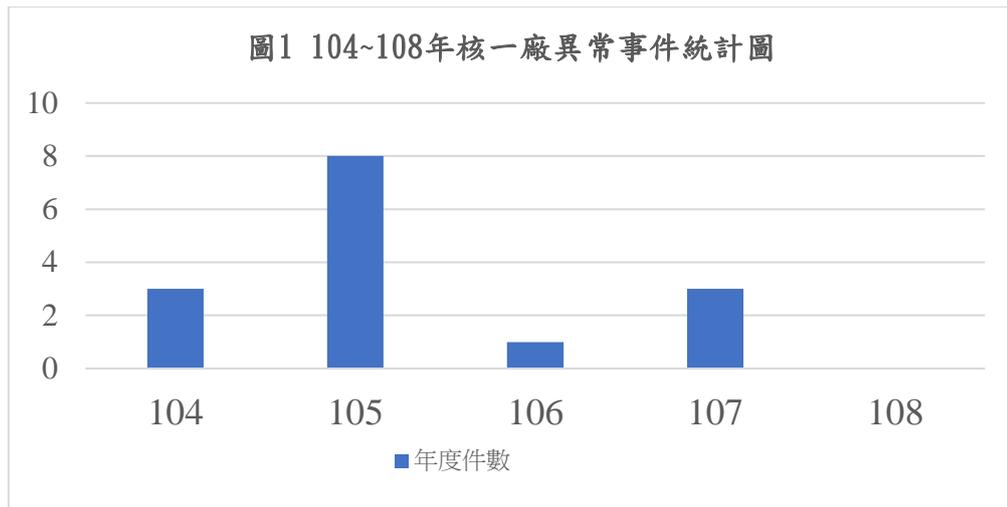
圖 1. 104-108 年之異常事件數量統計

依照核一廠過去發生之意外事件及文獻可查之紀錄，分析核一廠自 104 年之異常事件報告至 108 年 7 月 15 日止，各年之異常事件數量統計如圖 1 所示。

意外事件報告評估之流程為：以核一廠異常事件報告中所記載之事件為主，配合運轉年報紀錄對可能引起輻射狀態改變之事件做進一步的分析，將可能造成污染之意外事件分為液體洩漏、氣體洩漏及環境相關事件等分別列表說明，以作為後續輻射特性調查作業規劃時的參考依據，含非污染性之溢出及洩漏。依 104 年至 108 年 7 月 15 日電廠 15 件異常事件中無 1.放射性污染物洩漏及滲漏 2.氣體洩漏異常事件 3.土壤及地下水污染及 4.運轉或事件造成的掩埋區域相關環境污染事件。其中廠區地下水監測係配合核一廠地下水防護方案，自 98 年第 4 季起每季實施，且至 106 年 1 月起每月實施，104 年至 108 年 7 月 15 日止監測結果各核種活度均小於調查基準值。

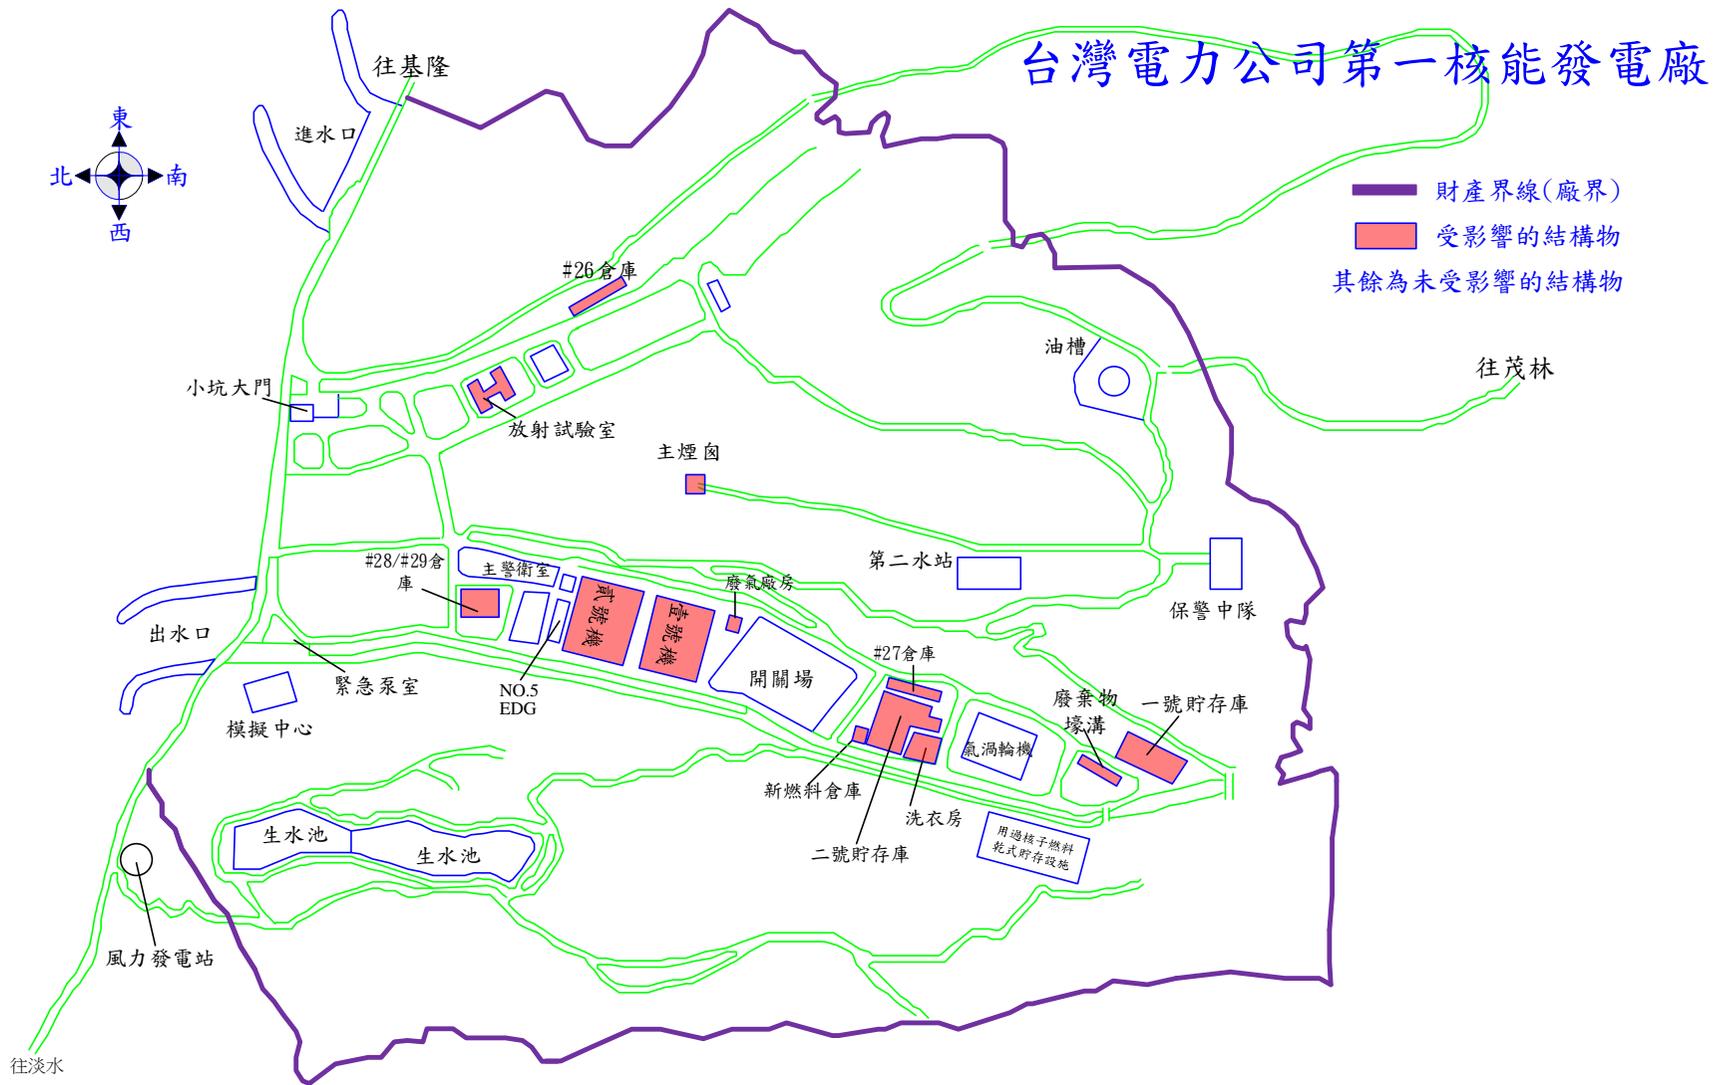
圖 2. 廠址污染分區模型：受影響的結構物

經審視除役計畫第三章，二、(一)項所列之各項受檢文件，自 104 年 6 月 30 日至 108 年 7 月 15 日間，核一廠廠址並未發生輻射洩漏、污染及其他重要輻射意外事件，且持續廠址輻射偵檢及監測結果，評估廠址輻射特性於此期間並未改變(廠房內因停機已久，部分區域輻射背景強度降低)，根據審視歷史資料及文件綜合評估除役計畫第三章廠址歷史調查 HSA 之受影響/非受影響區域評定結果未受影響無須更正，確認進入除役階段核一廠廠址歷史評估結果仍屬有效。
