# 核二廠1號機週期25 燃料護套洩漏報告

# 一、護套洩漏燃料的發現及處理過程

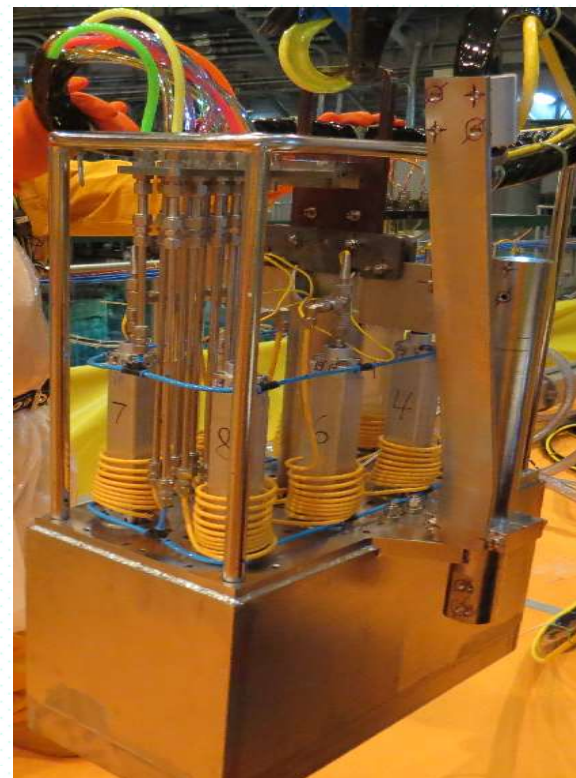
(a) 第一階段執行反應爐非外圍580束燃料的爐內啜吸，發現一束燃料(編號K1H582)發生護套洩漏。

- 檢查發現1根燃料棒(1束燃料有91根燃料棒)有發生護套洩漏，並再由渦電流(Eddy Current)檢測。確認僅該根燃料棒有護套洩漏現象。
- 將洩漏燃料棒抽出，再以相同尺寸的鋁棒取代該位置之燃料棒，完成修復。修復後的燃料束再經數次真空啜吸檢測，確認燃料束中已無護套洩漏燃料棒。將此燃料束貯存於用過燃料池中，並列入不再使用燃料束資料庫中管制。

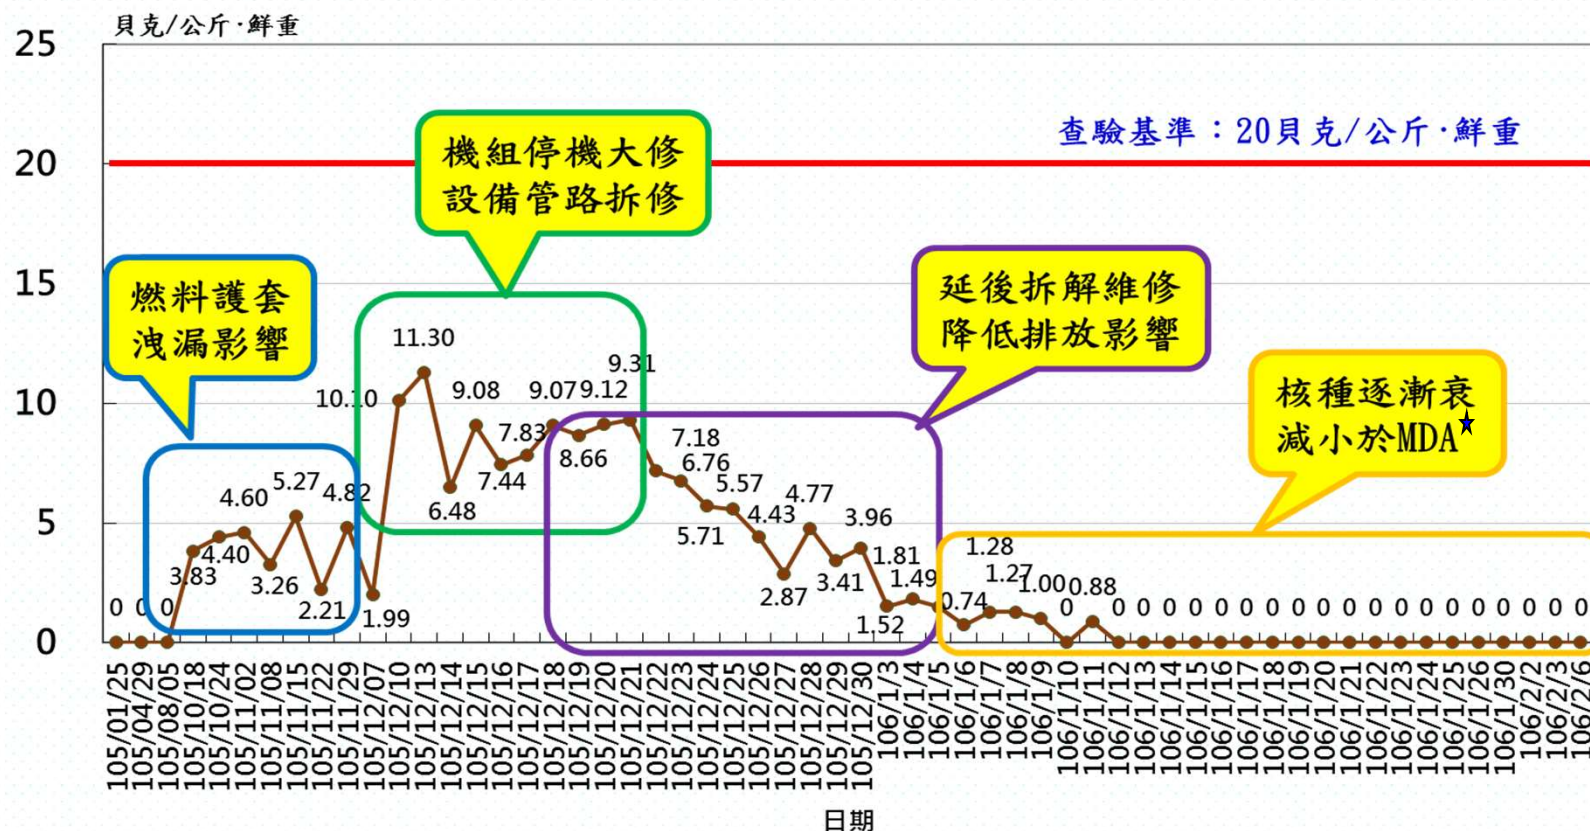
核二廠廠區開關場草樣(碘-131)趨勢分析圖

註：調查基準：150貝克/公斤·鮮重

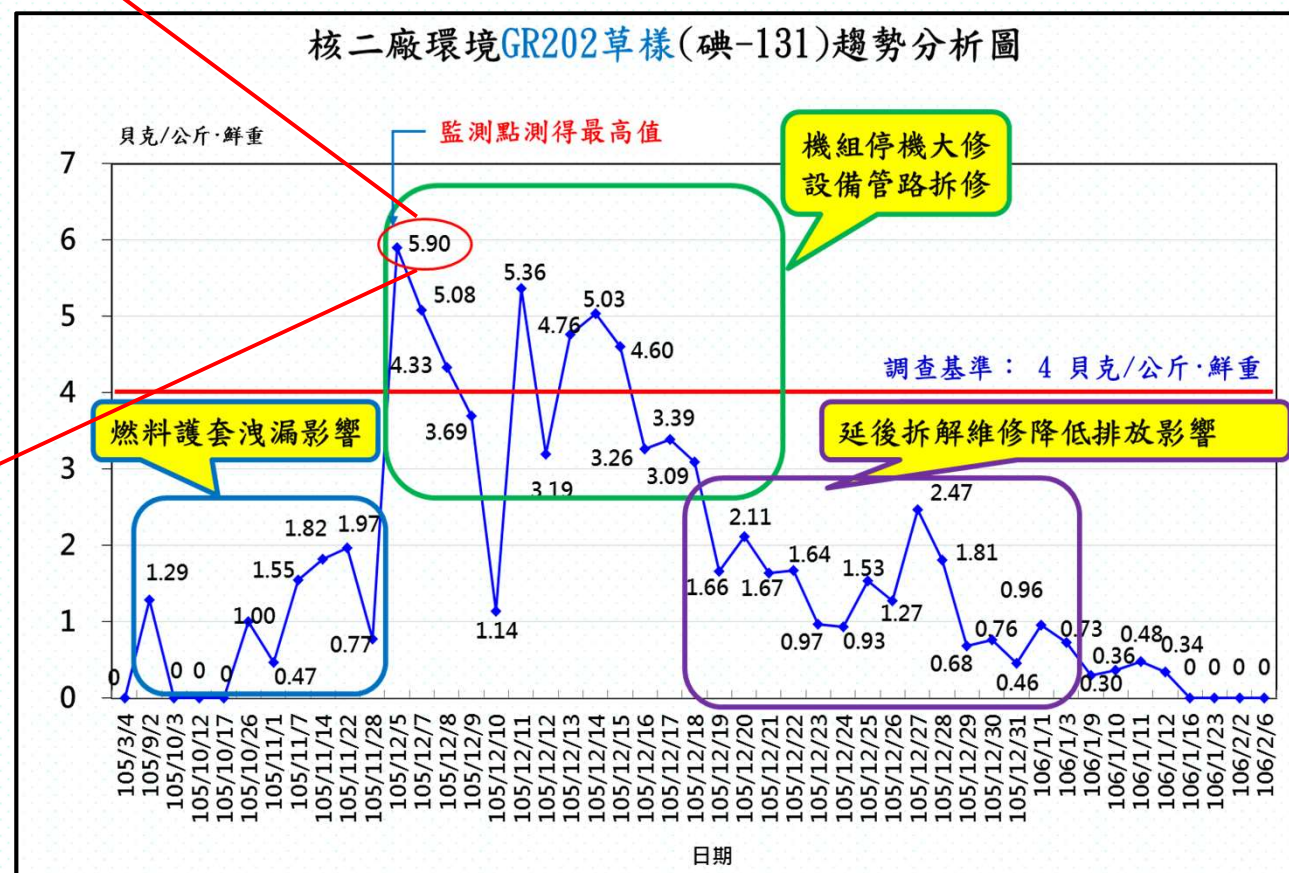
廠界環境則於105.12.5在東北東方向 GR 202監測點測得最高值為5.9貝克/公斤·濕樣，超過『環境試樣放射性分析預警基準』之調查基準，經電廠採取對應行動與經歷之時間衰變後，該量測值已逐漸降低至106年1月16日之0貝克/公斤·濕樣(即小於MDA)
