## 第三章 設施運轉歷史及曾發生之重大事件與其影響

廠址歷史評估項目包含「設施或廠址先期調查」、「廠址考察」及「廠址歷史資料評析」等三項，收集與分析評估結果，進行廠址污染分區規劃，並說明輻射洩漏、處置、操作作業或其他發生輻射意外事故及/或事件，以及設施內外可能導致污染位置之資訊，評估情形說明如下。

異常事件報告評估之流程為：以核二廠異常事件報告中所記載之事件為主，配合運轉年報紀錄對可能引起輻射狀態改變之事件做進一步的分析；最後，將可能造成污染之異常事件分為液體洩漏、氣體洩漏等分別列表說明，以作為後續輻射特性調查作業規劃時的參考依據。含非污染性之溢出及洩漏，70 年至 106 年 12 月，電廠異常事件中發生之液體洩漏 38 件、氣體洩漏 21 件，共 59 筆資料，其中 7 件有污染。表 3-7 中節錄異常事件中溢出及洩漏相關異常事件經過與其影響，並於表中分別說明該異常事件地點、歷史日期、事件名稱、事件發生過程與可能原因、污染物質與污染核種特性、造成影響及改善行動的程序或處理方式。

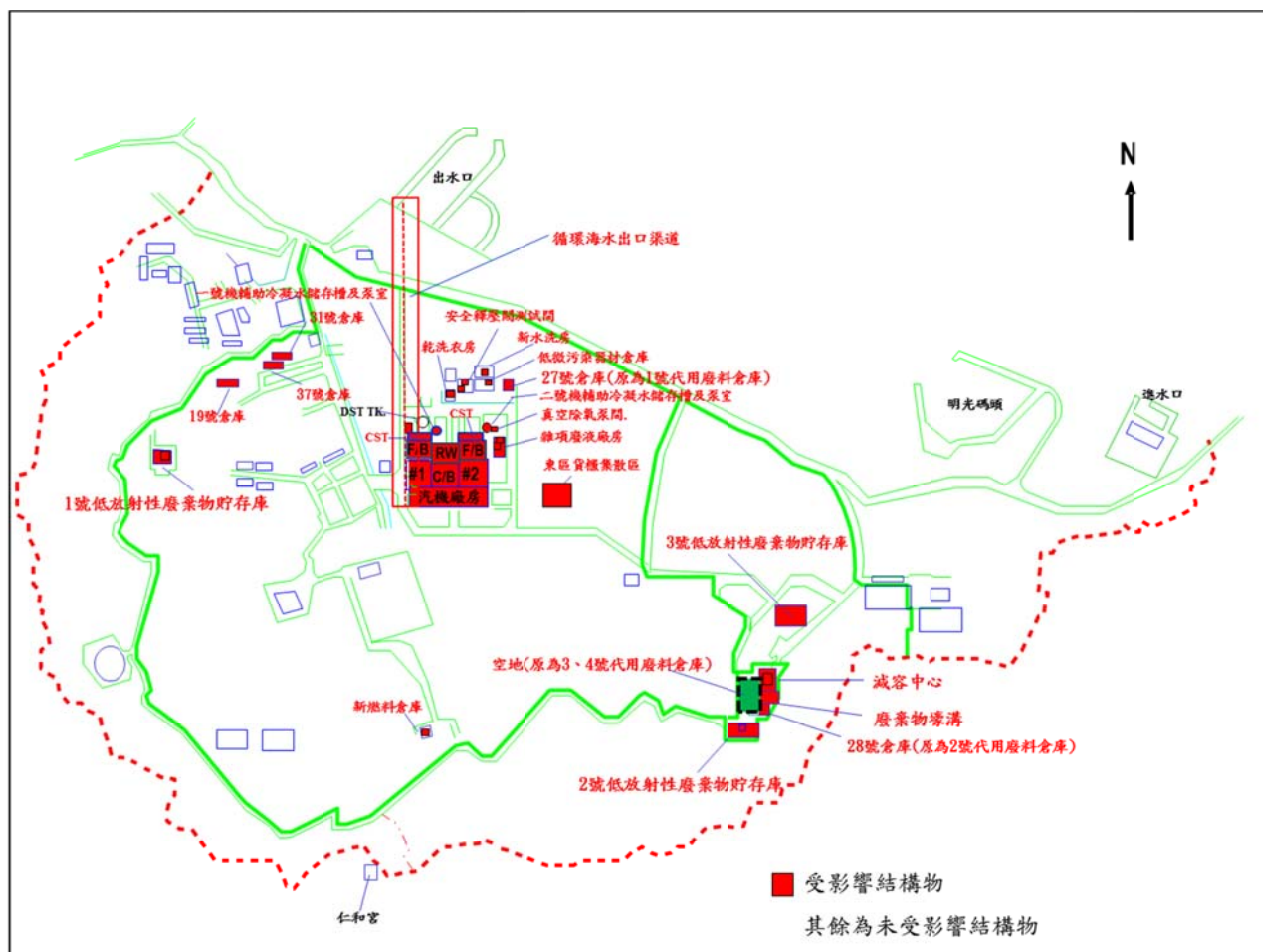
圖 3-3 廠址分區規劃：受輻射影響的結構物

態偵檢結果說明，請參考本計畫第四章輻射特性調查結果。此外，因廠址污染分區規劃係根據污染洩漏及設施功能進行區域分類，故參照圖 3-3 及圖 3-4 分區規劃中所標示的受輻射影響區域範圍，即可說明核二廠廠址受輻射影響之結構物及周圍環境分布情況。
