核一廠用過核子燃料乾式貯存設施
超大豪雨後設施安全檢查報告

(106 年 7 月)

行政院原子能委員會放射性物料管理局

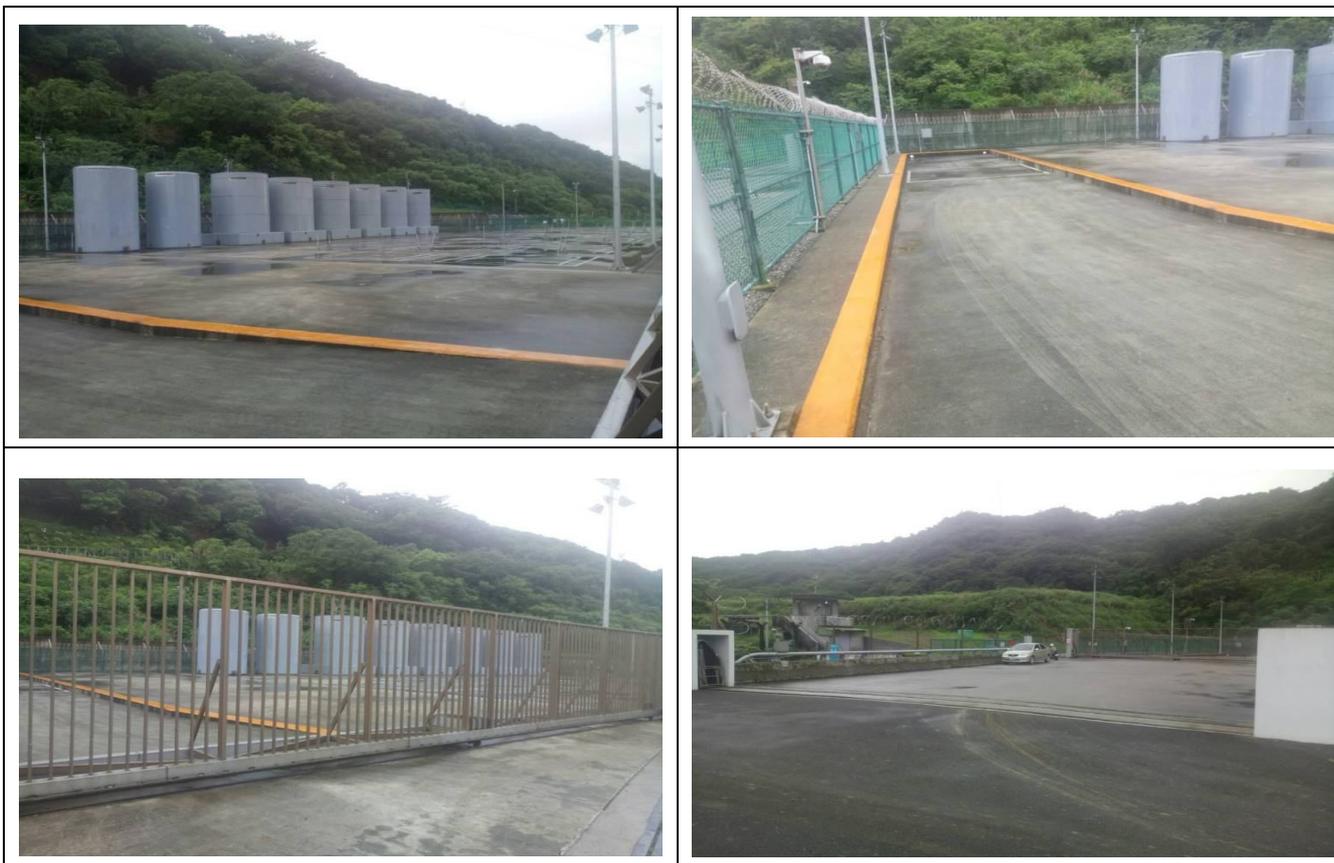
圖 1、6 月 3 日超大豪雨期間，實地勘查乾式貯存設施，場址及貯存護箱並無受損情況。

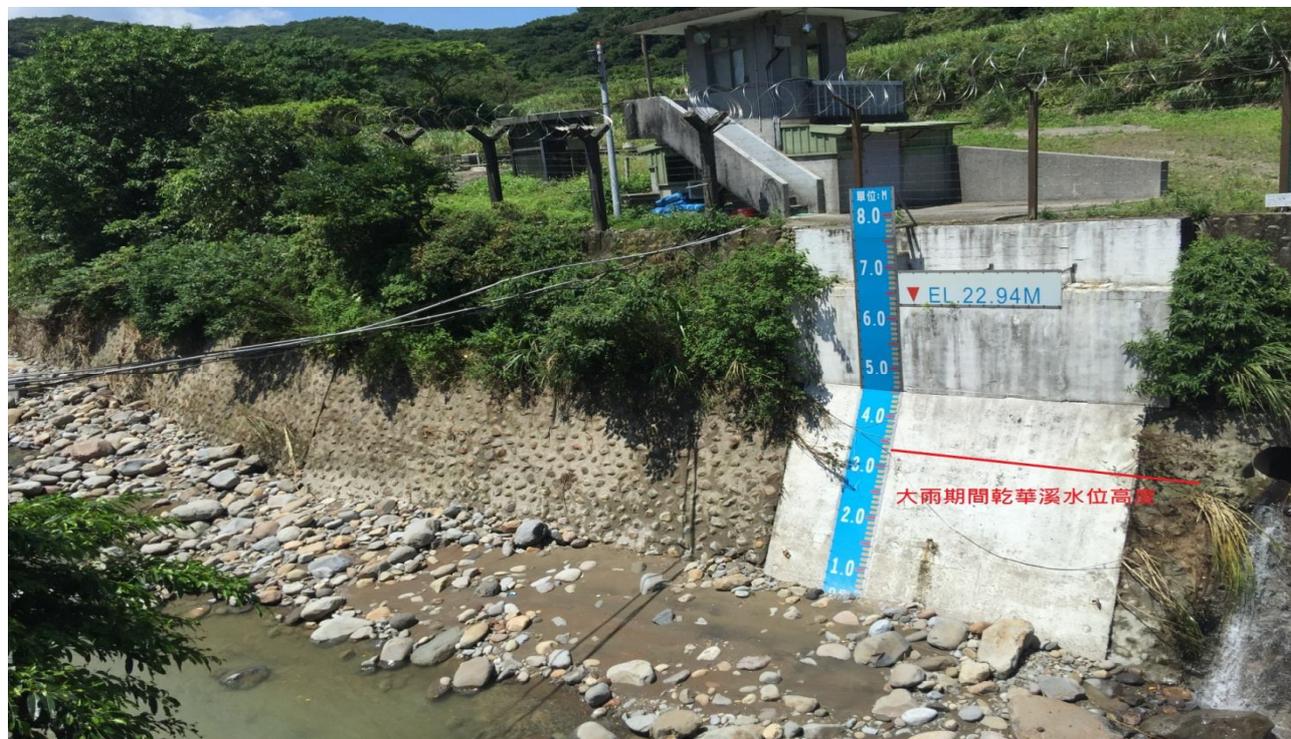
圖 2、推測超大豪雨期間乾華溪之水位高度約在 3.4 公尺。

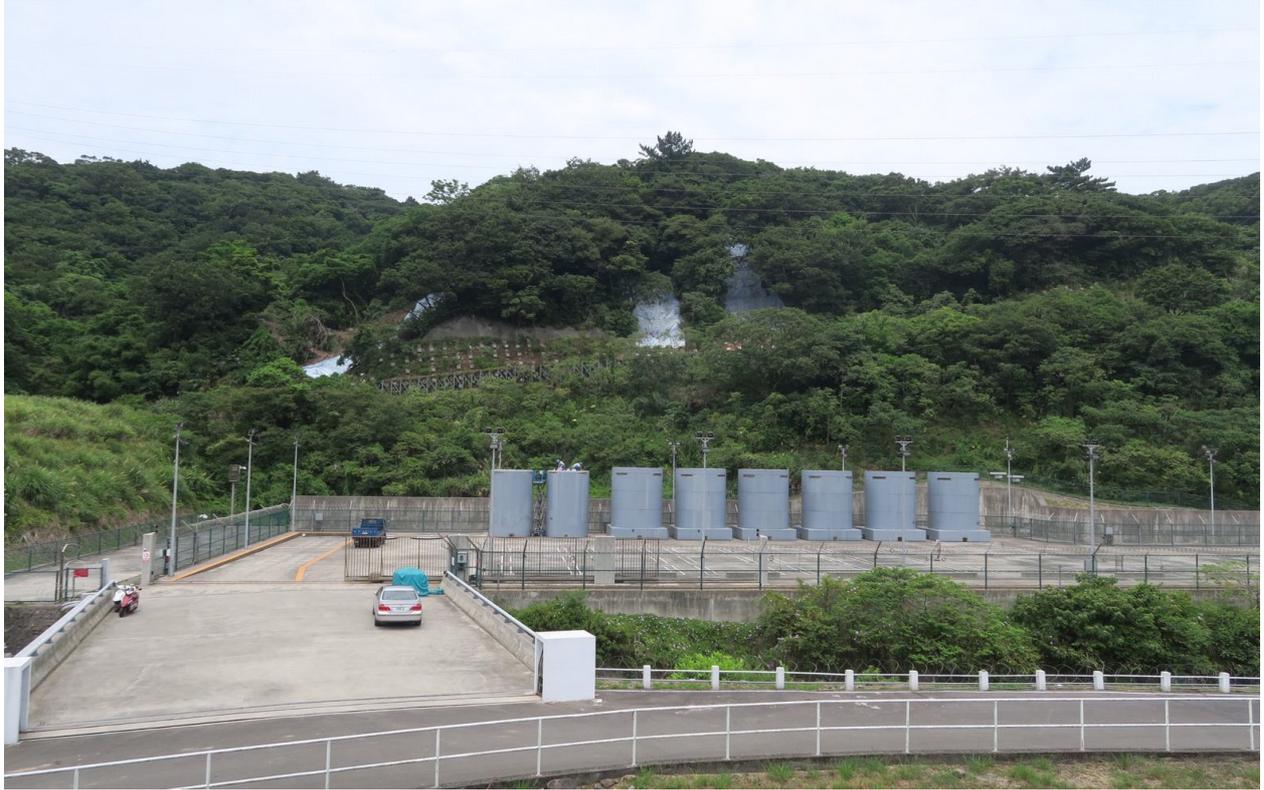
圖 3、乾貯設施水土保持區以外上坡面有表層土壤滑落影響，目前台電公司暫時以帆布覆蓋，避免雨水繼續沖刷表層土壤。

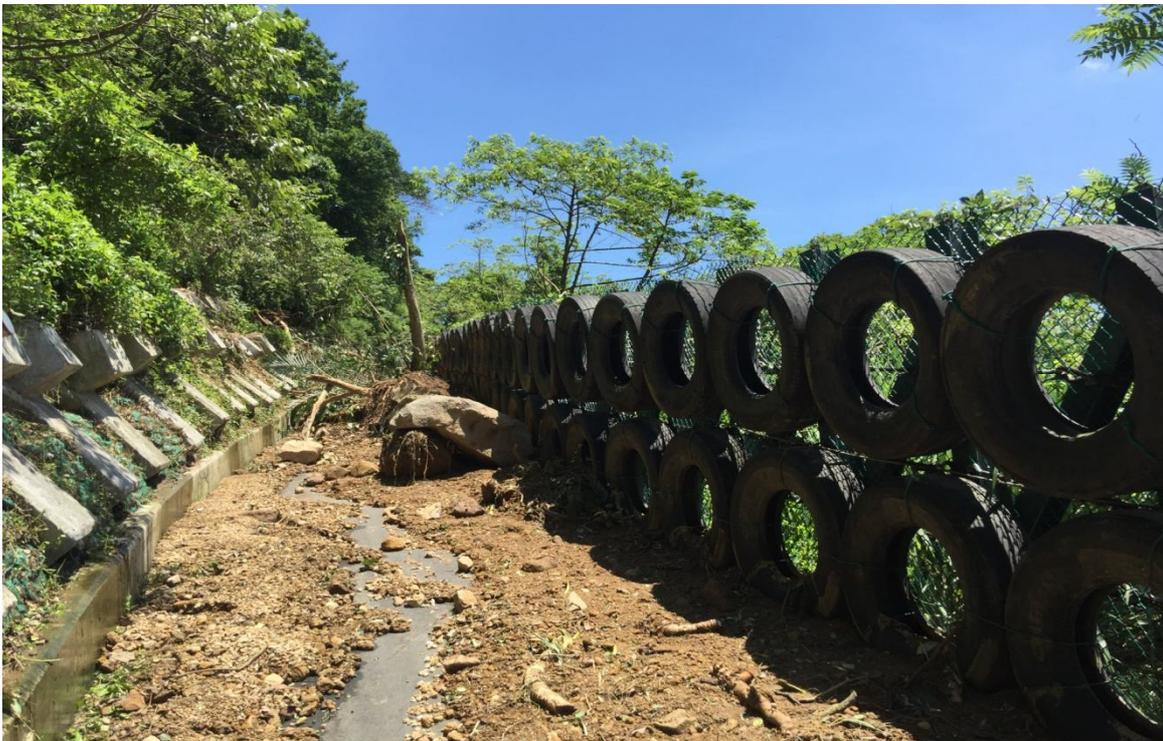
圖 4、攔落石防護網有效攔阻落石，土壤滑落情況並未對乾貯設施產生影響。
