105/5/16 核二廠二號機

發電機避雷器故障

導致汽輪發電機跳脫

第二核能發電廠

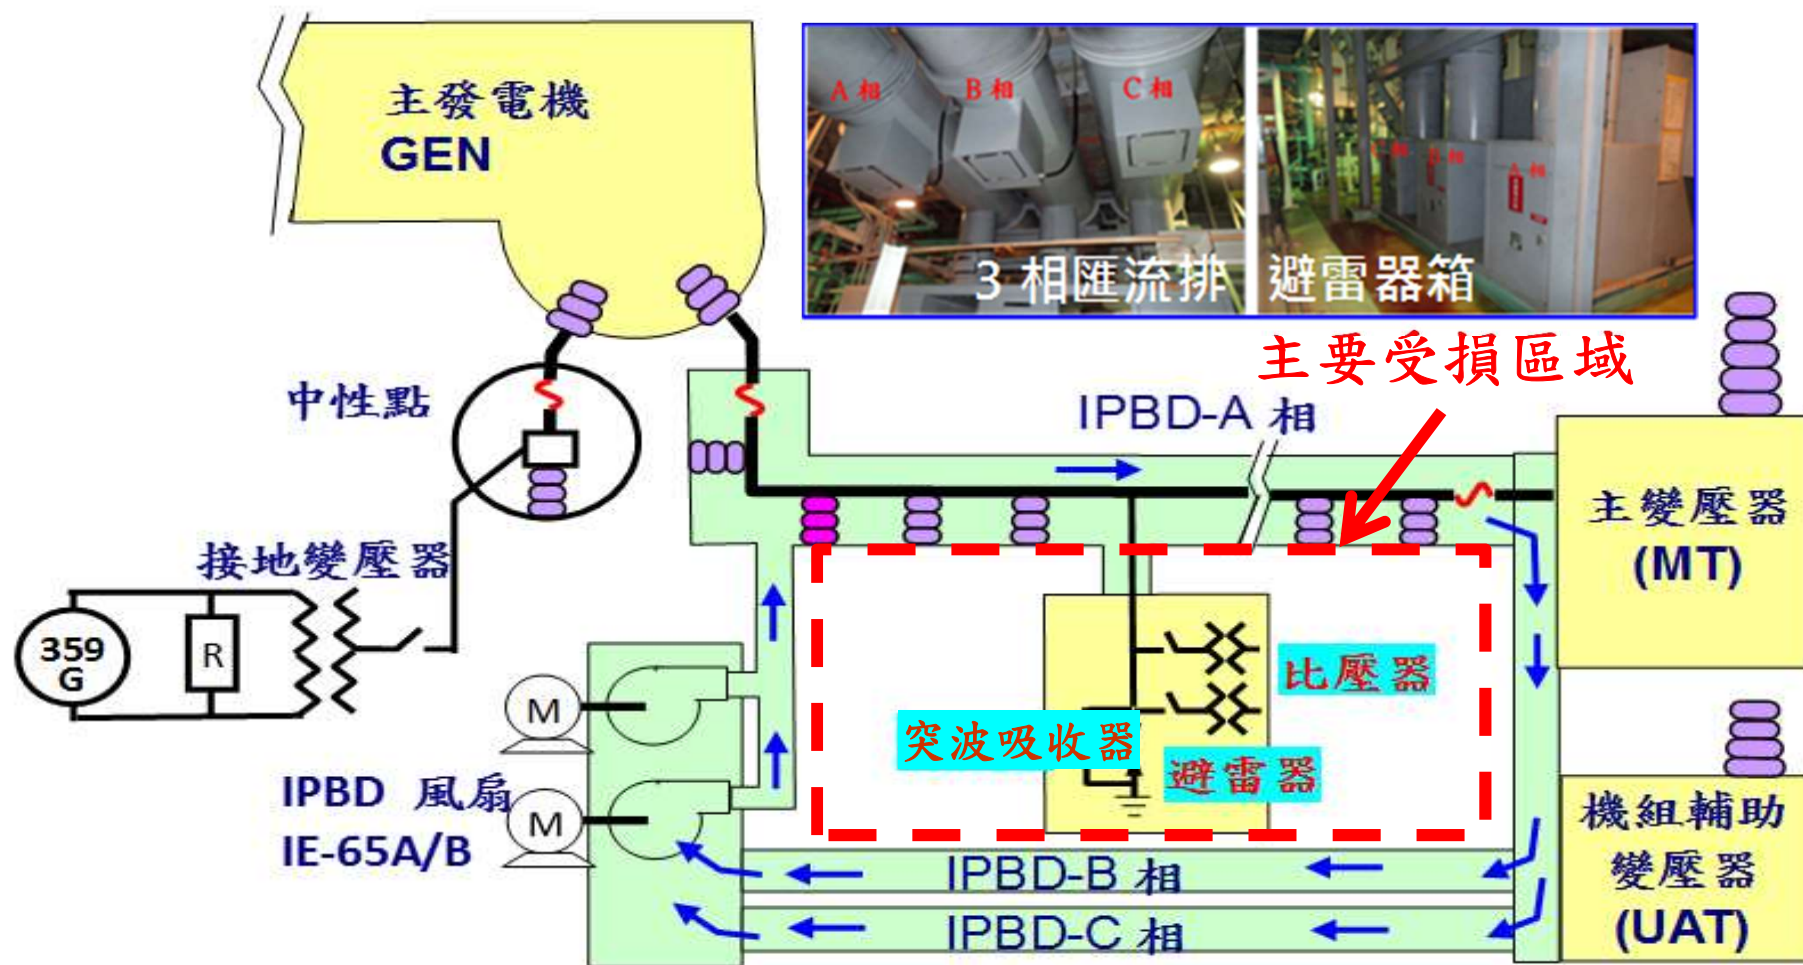
## 事件摘要-主要受損設備

註：隔相匯流排之避雷器、突波吸收器與比壓器三相皆有

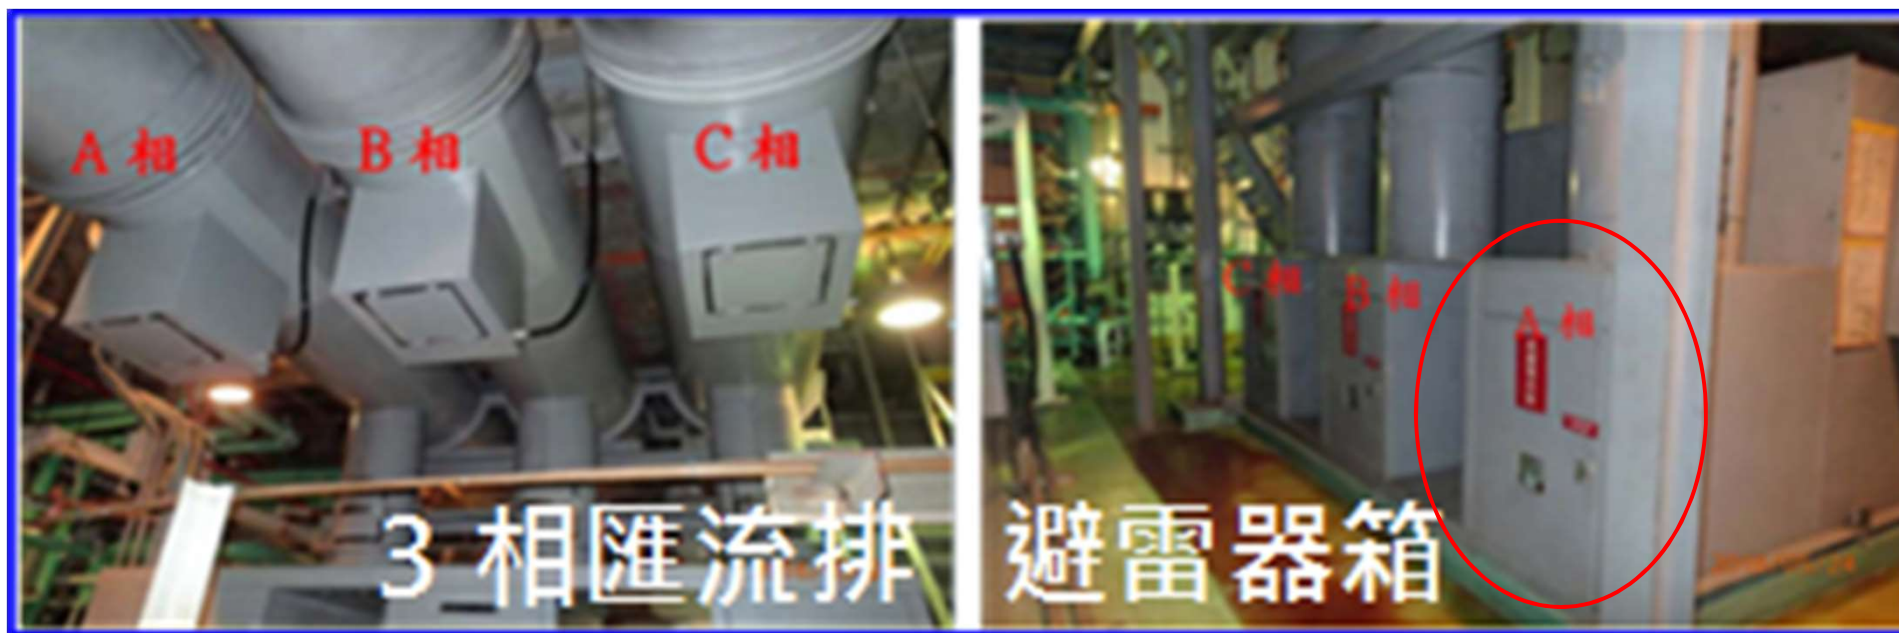
## 經反覆蒐證與比對，推論有可能肇因情境：

避雷器箱內可能引發單相接地3項組件：

1. C相C1突波吸收器
2. A/B/C相避雷器
3. C相C14支撐礙子

避雷器箱體內A相避雷器劣化情況較其他二相嚴重，其放電電壓可能已弱化至接近正常運轉電壓而造成導通使A相避雷器受損而產生單相接地，其餘二相電壓升高，進而演變成三相短路。

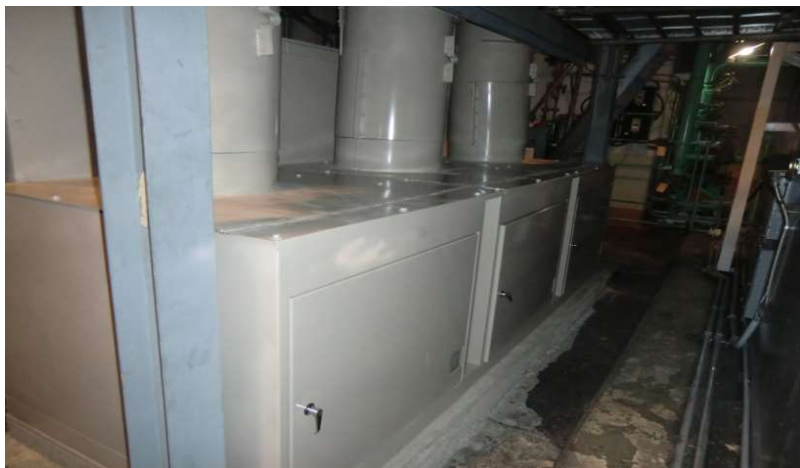
更新後IPB與避雷器箱體

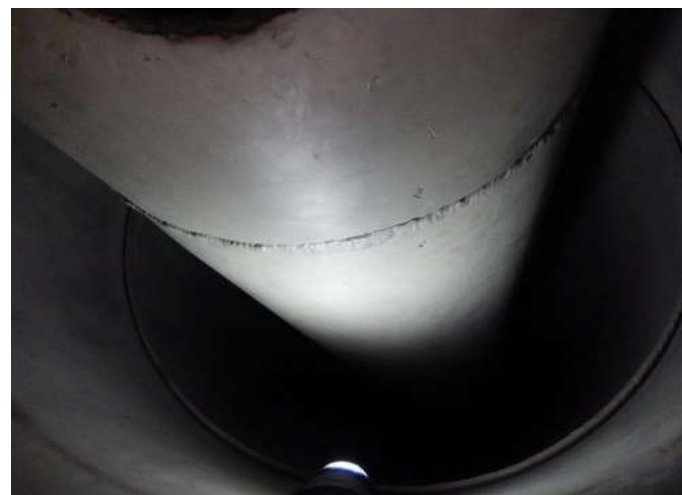
清理後IPB內部

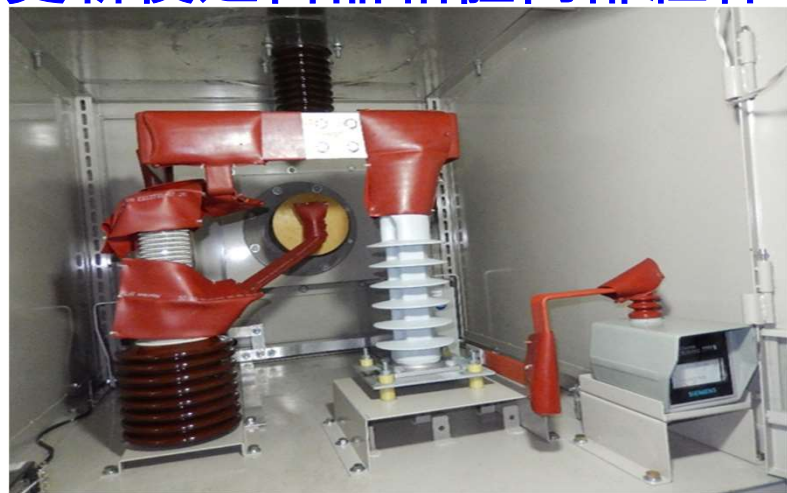
更新後避雷器箱體內部組件

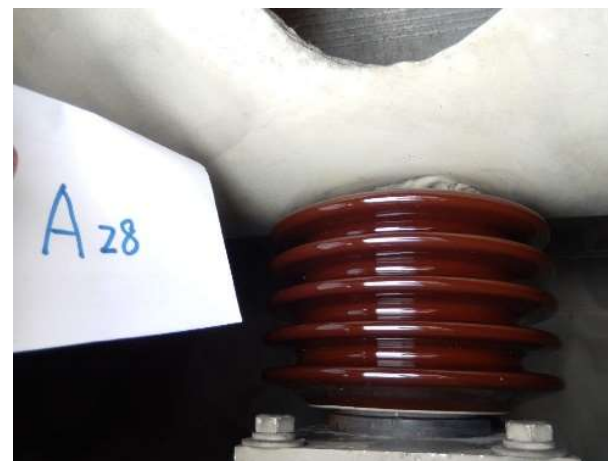
清理後支撐礙子
