# 原能會對核二廠2號機發電機避雷 器箱受損事件管制作業說明

原能會 核能管制處

106年7月21日

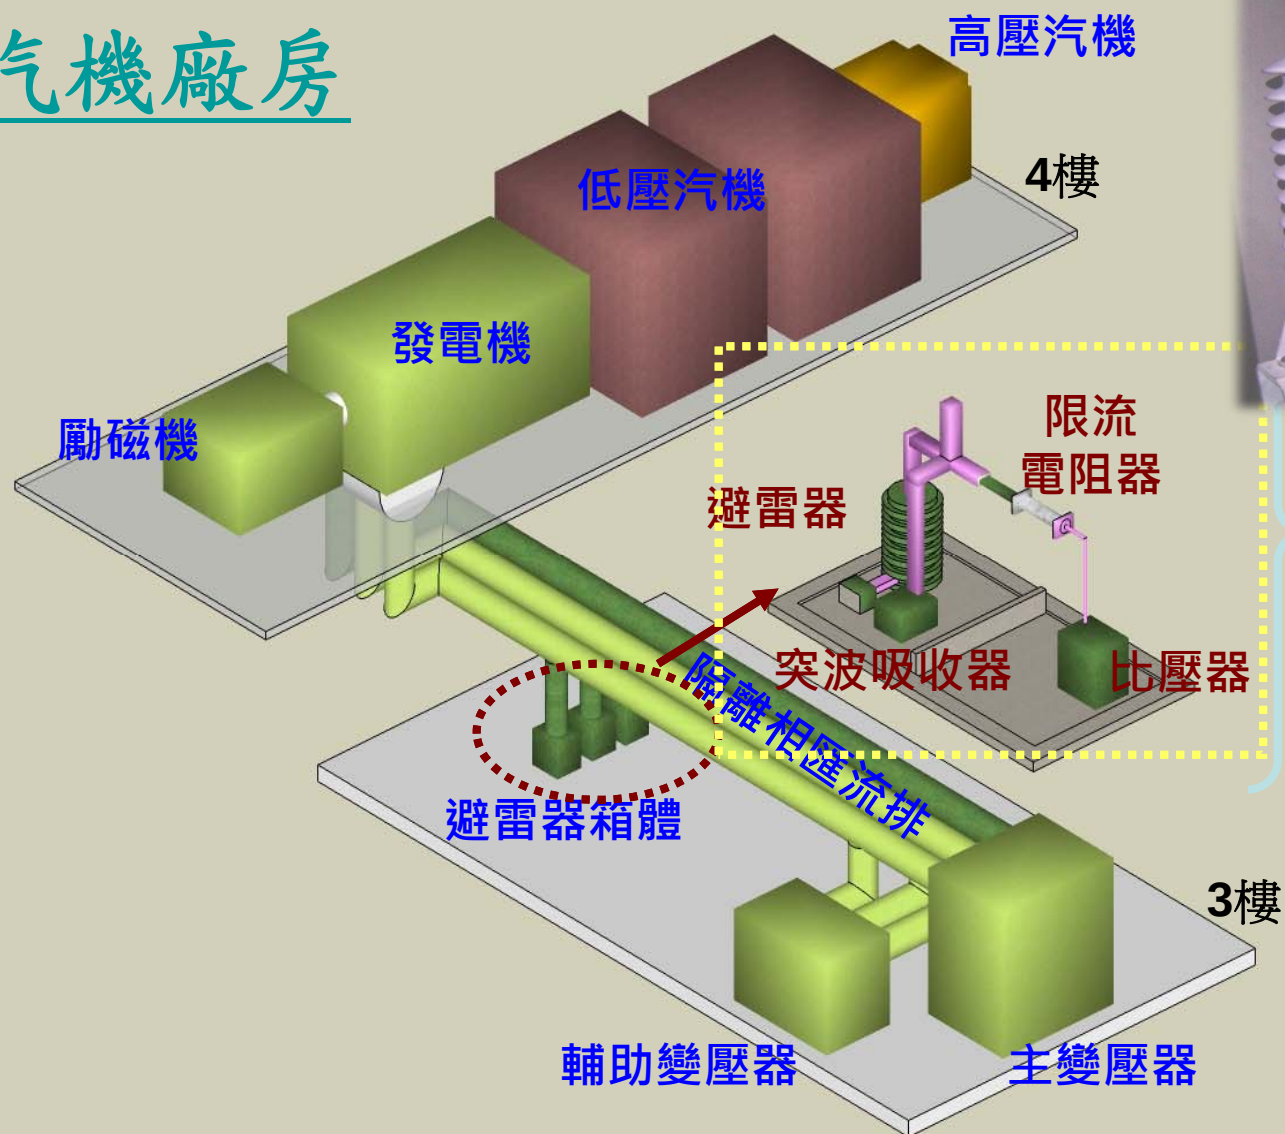
## 汽機廠房

避雷器箱體內組件配置
