# 原能會對核二廠2號機發電機避雷 器箱受損事件管制作業說明

原能會 核能管制處

106年8月17日

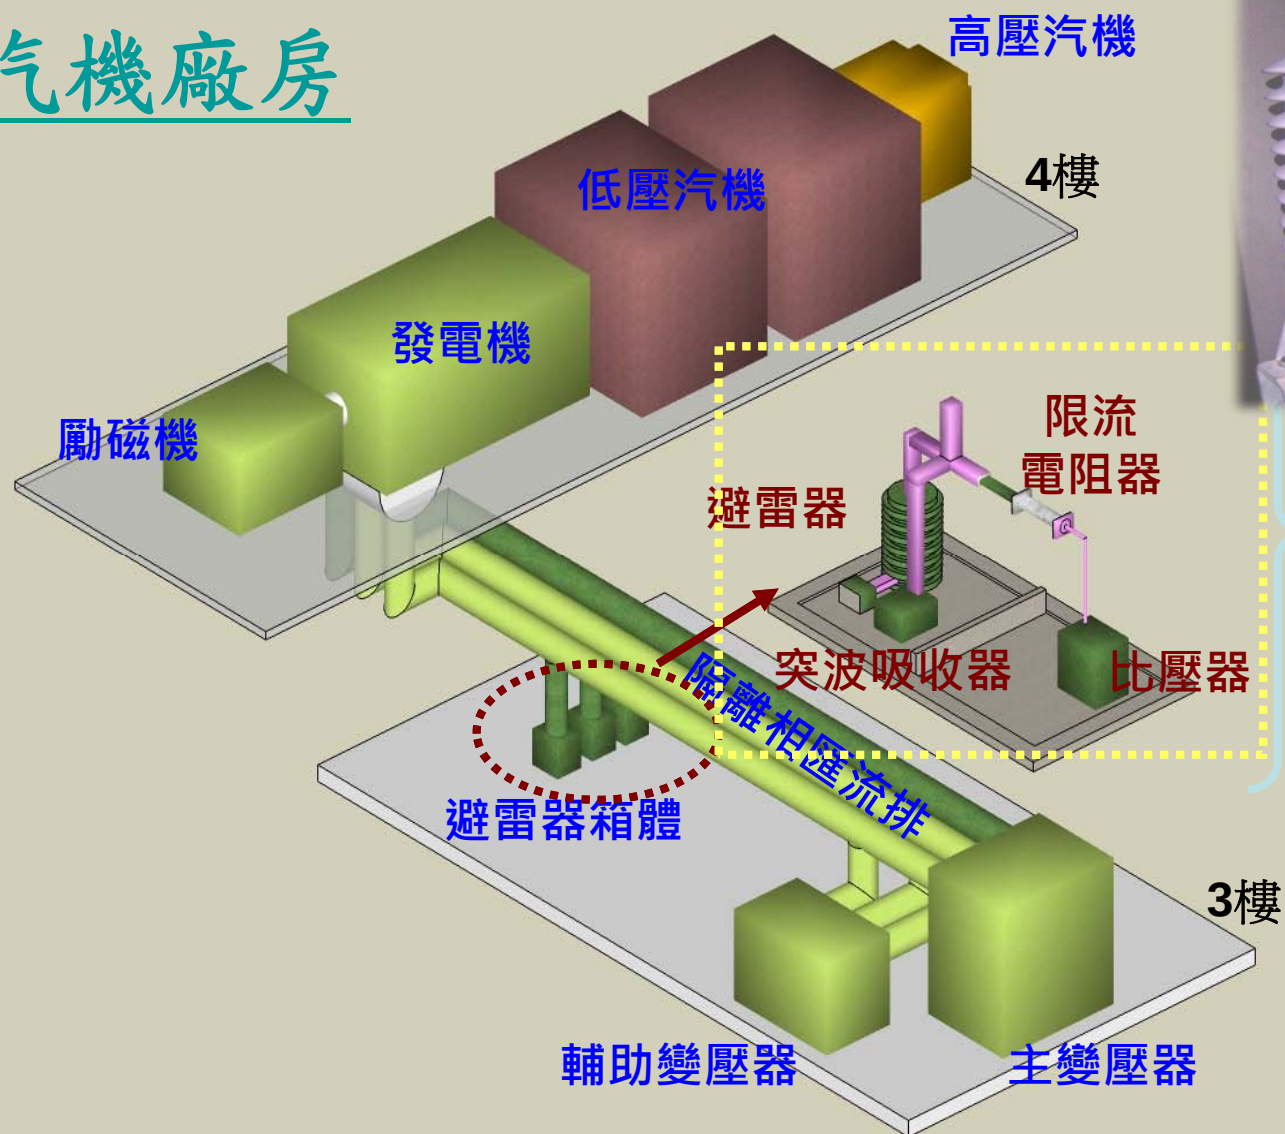
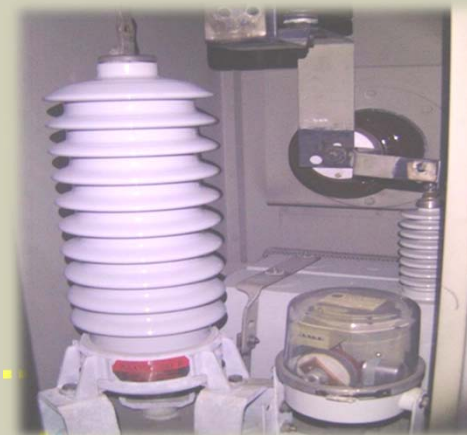
11:04 現場回報汽機廠房3、4樓有煙霧產生、避雷器箱體受損。

避雷器箱體內組件配置

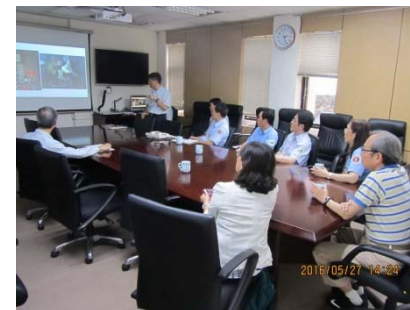
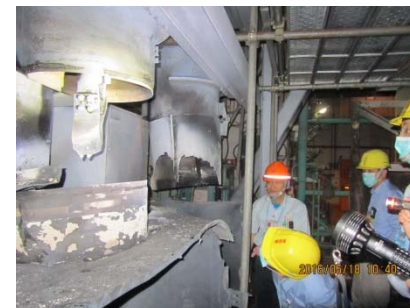
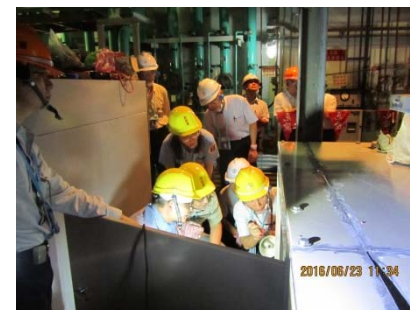
- ◆派員執行電廠修復與檢查作業查證。
- ◆5月27日謝主任委員率相關同仁赴電廠了解設備故障情形及肇因調查與後續處置辦理情形。
- ◆專案審查小組赴核二廠檢視現場設備配置與受損組件狀況調查。

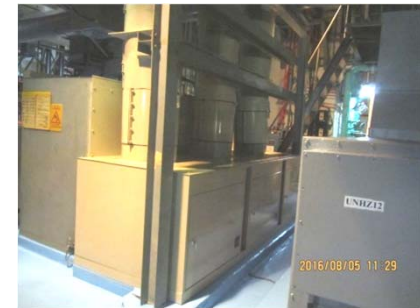
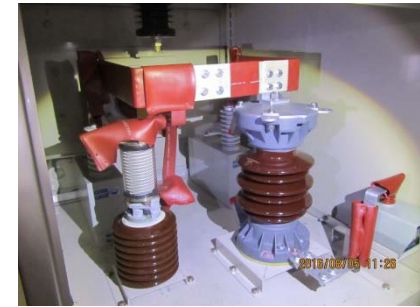
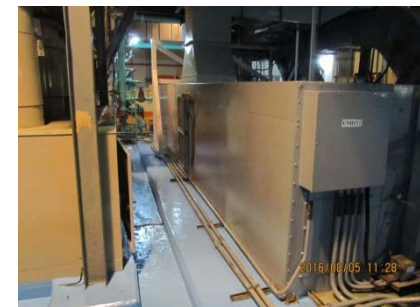
- ◆ 避雷器箱體與內部組件/連接隔離相匯流排與避雷器箱體之連接導體與外殼/絕緣礙子/發電機狀況偵測器/隔離相匯流排冷卻組

- ◆ 電力設備：主發電機/勵磁機/主變壓器/輔助變壓器檢測
- ◆ 濃煙影響：汽機廠房3/4樓區域之電氣組件、機械組件、修配組件、儀控組件、工安消防組件檢查

- 原能會對前述作業，已派員執行查證與文件抽查，以確認執行情形符合要求。

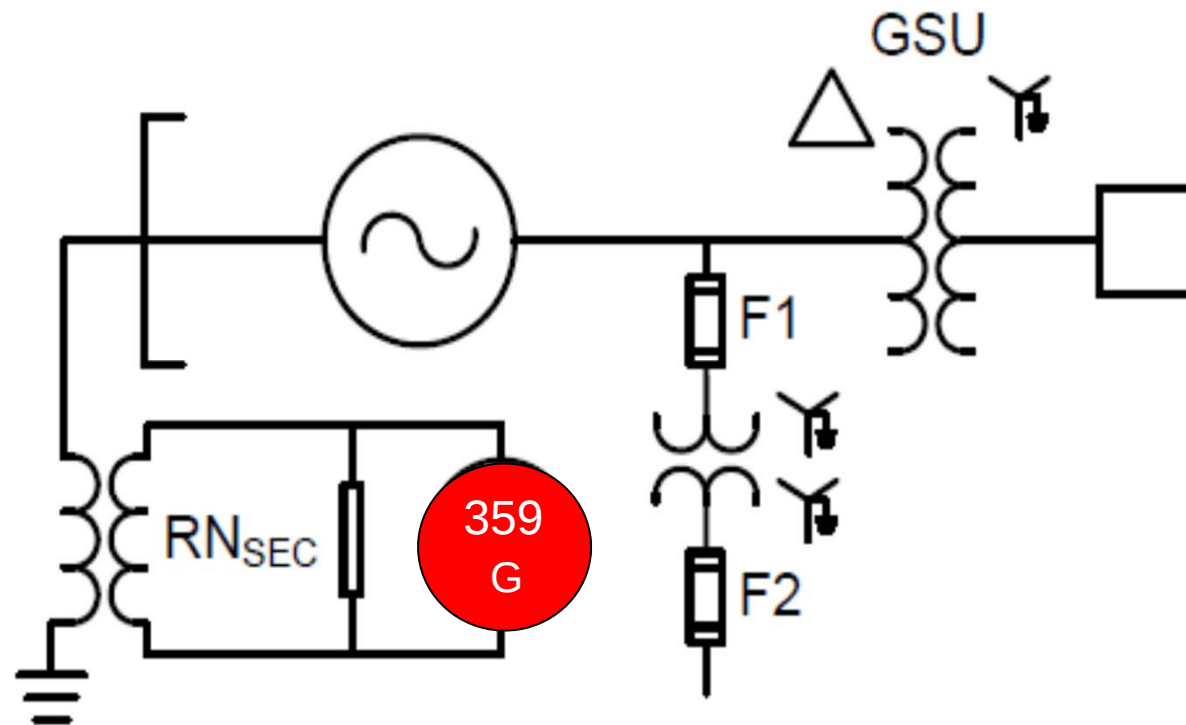
## 359G保護電驛動作時間研議精進

- ◆ 當發生單相接地故障時，能偵測出三相不平衡產生之零序電流並隔離故障點。
- ◆ 動作時間設定須避開電力系統暫態，以免誤動作；以及與其他設備間之保護協調。
- ◆ 為避免發生單相接地故障尚未隔離時，又再發生另一相或二相接地故障，而造成更大接地事故。
- ◆ 原能會要求台電公司研議精進359G保護電驛動作時間，以提高機組運轉可靠度。
