立法院第 8 屆第 1 會期  
教育及文化委員會

## 專 案 報 告

- 核二廠反應爐基座七根螺栓毀損檢討  
核電廠運轉安全性
- 臺電公司於花蓮縣秀林鄉進行鑽探取  
岩心作業及蘭嶼核廢料處置問題

報告人：行政院原子能委員會  
蔡春鴻主任委員

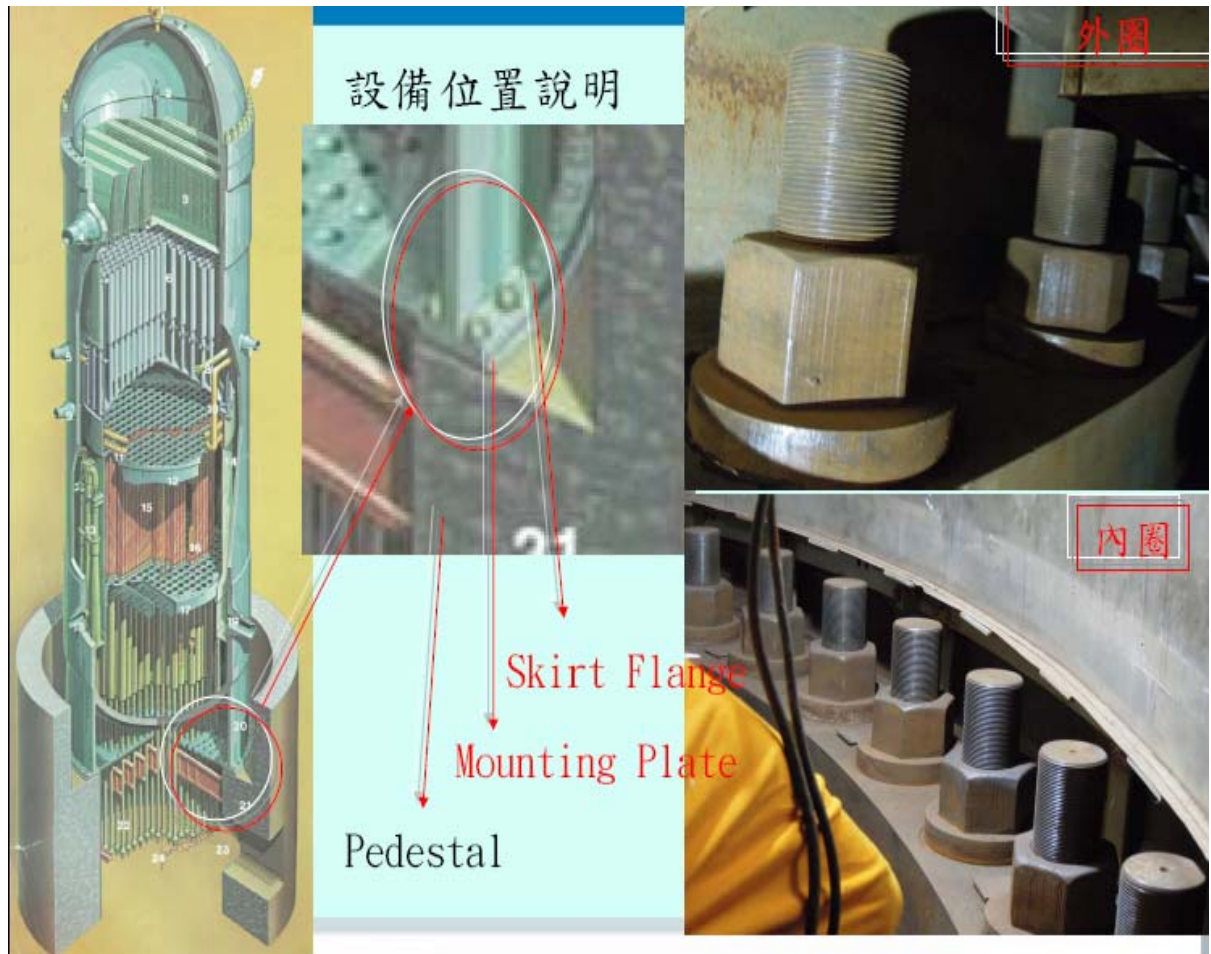
圖 1 反應爐支撐裙鈑錨定螺栓相關位置圖

核二廠 1 號機 EOC-22 大修期間，依計畫於 3 月 23 日執行反應爐支撐裙鈹錨定螺栓超音波檢測(UT)前清潔作業時，發現位於裙鈹內側 1 根螺栓斷裂，斷裂位置距螺栓頂部約 18.3 吋。3 月 24 日起執行 UT 檢測，再次發現內側另有 2 根螺栓已近斷裂，另尚有 4 根螺栓有裂紋顯示，裂紋深度約 2.5mm，外側螺栓檢測則無異常。

本會接獲臺電公司通報後，隨即派員進行調查，調查時另確認 3 月 16 日 05:50 核二廠 1 號機進行反應爐模式切換至停機 (S/D) 時，曾造成弱震儀 OSG-XE-109 及強震儀 OSG-XE-105 動作，其中 OSG-XE-105 垂直方向最大加速度達到 0.29g(反應爐支撐裙鈹錨定螺栓及斷裂相關位置圖如圖 1、2、3 及表 1 所示)。

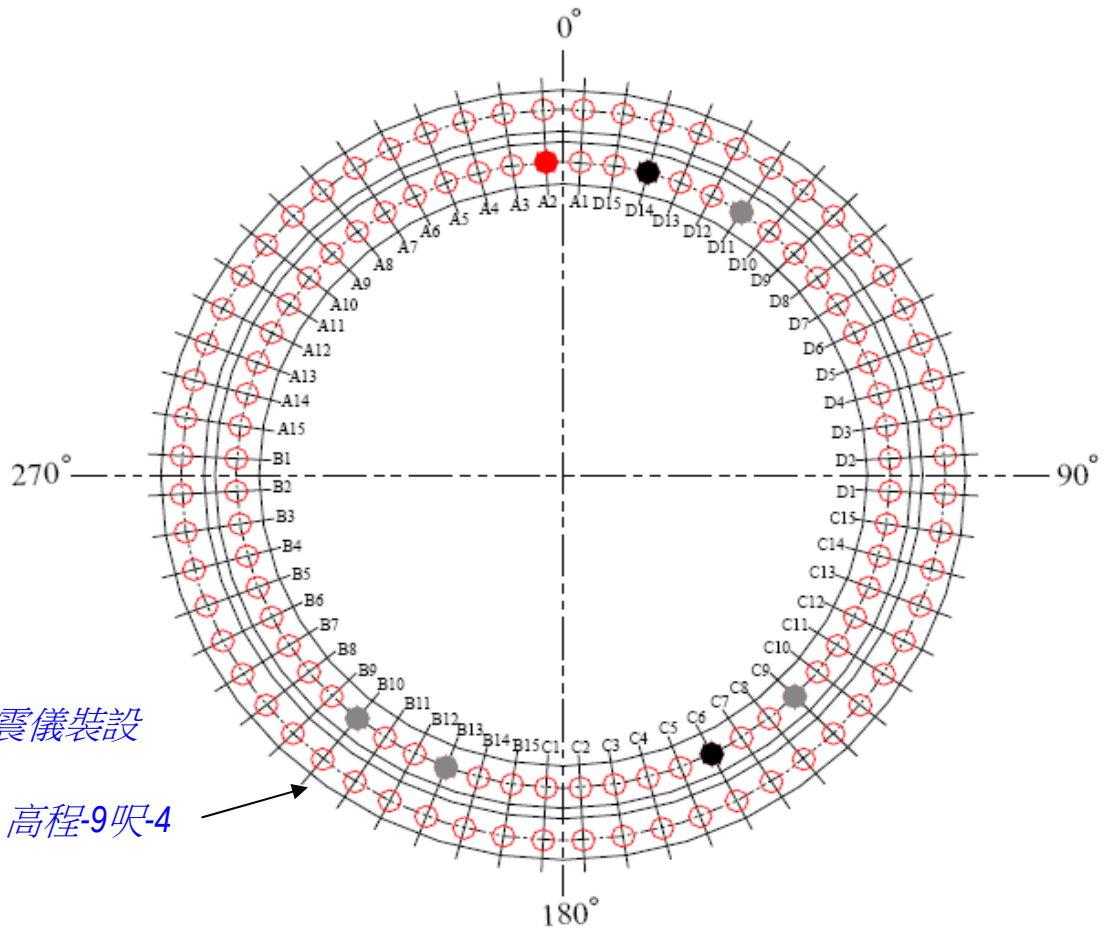
圖 2 反應爐支撐裙板錨定螺栓斷裂相關位置圖

- 已斷(BROKEN) : A2
- 背波消失(NO BACKWALL REFLECTION) : C6, D14
- 有顯示(INDICATIONS) : B10, B13, C9, D11

(OSG-XE-105地震儀裝設  
位置位於217度，高程9呎4  
吋)

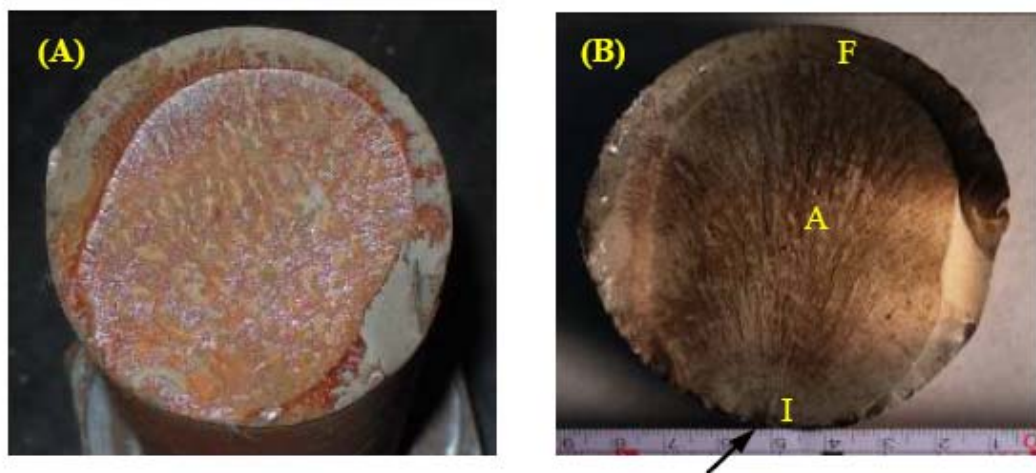
圖 4 A2 螺栓斷面照片

依據 ASME 法規，反應爐支撐裙鈹錨定螺栓每 10 年應執行目視檢測 (VT-3) 乙次，1 號機在 EOC-21 大修(99 年 10 月)執行時，檢測結果正常。而 2 號機於 EOC-21 大修(100 年 10 月)執行反應爐支撐裙鈹錨定螺栓 VT-3 目視檢測前，進行清潔作業時發現一根螺栓斷裂，隨後以超音波 (UT) 檢測剩餘 119 根螺栓，確認無斷裂或裂紋顯示。本會於今年 3 月 14 日 1 號機 EOC-22 大修前會議中，要求該機組 120 支反應爐支撐裙鈹錨定螺栓，均以超音波 (UT) 執行檢測，檢測結果如前所述。(圖 4 為 A2 螺栓斷面照片，(A) 為原始形貌，(B) 為清理後形貌；I 為破斷起裂源，A 為龜裂成長區，F 為最終拉斷區)

反應爐支撐裙板錨定螺栓規格為 ASTM A-540 Gr. B23/B24 Class1，直徑 3 吋，長度 26 吋，下半部錨定於支撐結構混凝土內，上半部以螺帽與墊圈加鎖於反應爐支撐裙板，並施加預拉力 680 kips，錨定數量內、外圈各 60 支，共 120 支。臺電公司應本會有關肇因分析之要求，已將斷裂 3 支（A2、C6、D14）中之 A2 及 C6 送往核能研究所熱室進行檢驗分析，該所經由斷面檢視、微硬度測試、化學成分分析、斷口與起裂源斷貌顯微分析、顯微組織金相分析之結果，並從螺栓負載、材質、施工、運轉等相關因素中進行研判，雖然 A2 和 C6 之分析有些微差異，但經初步綜合研判，可排除腐蝕因素，但有熱處理不當、材質不良、製程瑕疵及因螺桿與載板接觸引發之非預期彎曲力矩等現象，可能為造成 A2 和 C6 螺栓斷裂之原因。
