立法院第8屆第1會期  
教育及文化委員會

# 核二廠反應爐基座七根螺栓斷裂事件 現 況 報 告

行政院原子能委員會  
中華民國 101 年 5 月 3 日

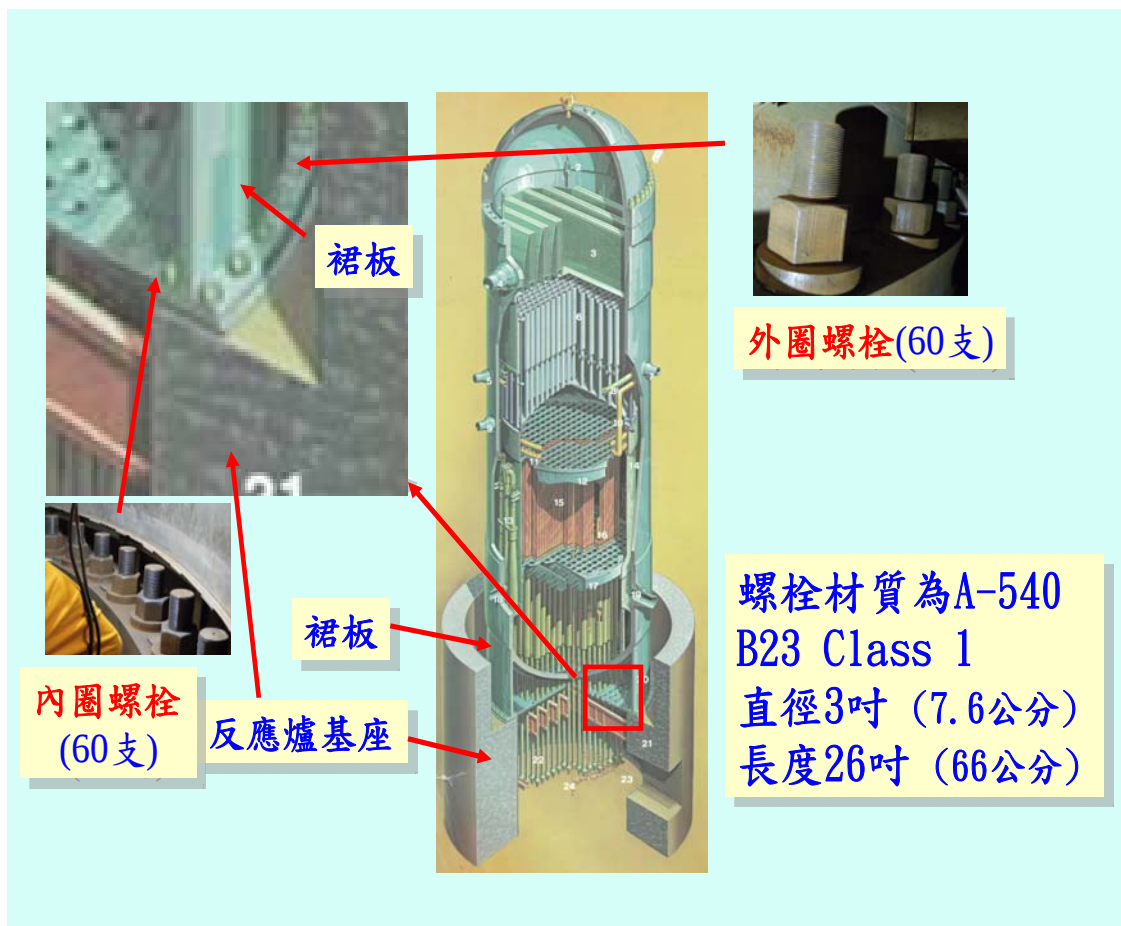
圖 1 反應爐支撐裙鈹錨定螺栓相關位置圖

核二廠 1 號機 EOC-22 大修期間，發現反應爐支撐裙鈹錨定螺栓位於裙鈹內側 1 根螺栓斷裂，2 根螺栓已近斷裂，另尚有 4 根螺栓有裂紋顯示，裂紋深度約 2.5mm，外側螺栓檢測則無異常。3 月 16 日 05：50 核二廠 1 號機進行反應爐模式切換至停機(S/D)時，強震儀 OSG-XE-105 在垂直方向最大加速度達到 0.29g 之紀錄。(如圖 1、2 及表 1)

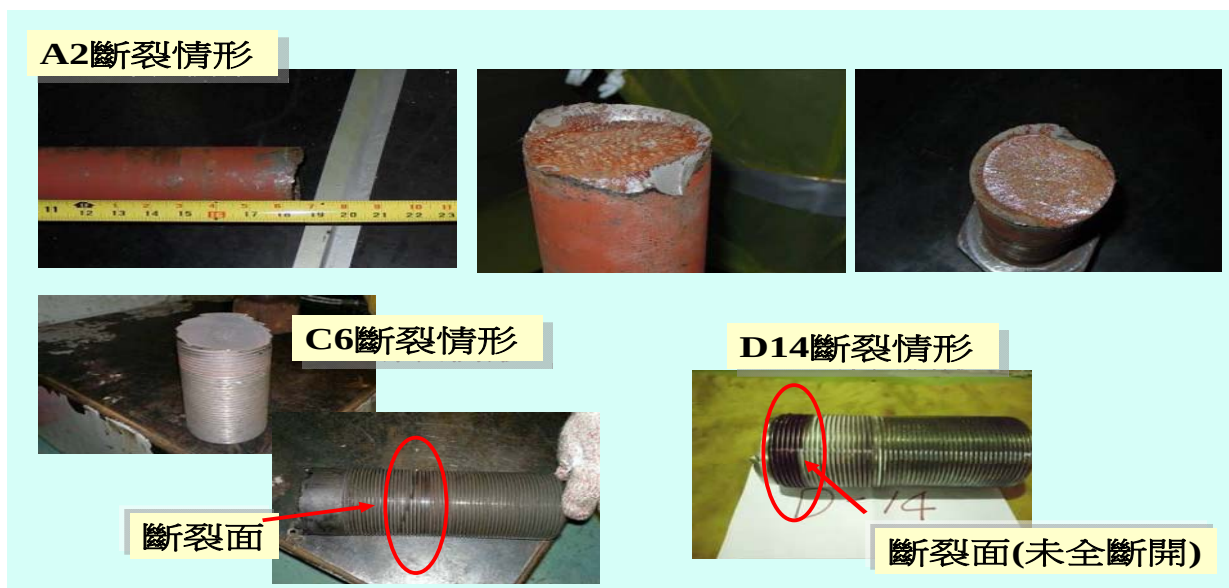
圖 4 三支螺栓斷裂情形

根據臺電公司送往核能研究所熱室進行檢驗分析之 3 支斷裂螺栓（A2、C6、D14）之金相分析結果，其可能受損之肇因初步研判為（如圖 4）：

(1)不當安裝 ( Improper Installation )，造成螺桿磨邊龜裂或螺牙(螺牙面) 龜裂(Threads Damage)。

(2)淬火裂紋(Quenched crack)(原始材料瑕疵及熱處理相關)，微孔 (Micro-voids)及微孔連結成裂紋(Micro-voids linked together to form a crack)。

(3)低延展性 Low ductility (原始材料瑕疵及熱處理相關)，脆性沿晶破裂，高硬度測量值，硫化物夾雜物(Sulphide inclusions)現象。

本案尚在本會審查中，目前臺電公司已將 7 支錨定螺栓依原設計規範全部更換新品，但肇因分析、機組起動運轉安全、與修復過程之安全均有尚待澄清事項。確保核能安全為本會之首要職責，本會向來均以最謹慎的態度，嚴密把關。面對此次核二廠 1 號機反應爐基座七根螺栓毀損問題，亦是如此。

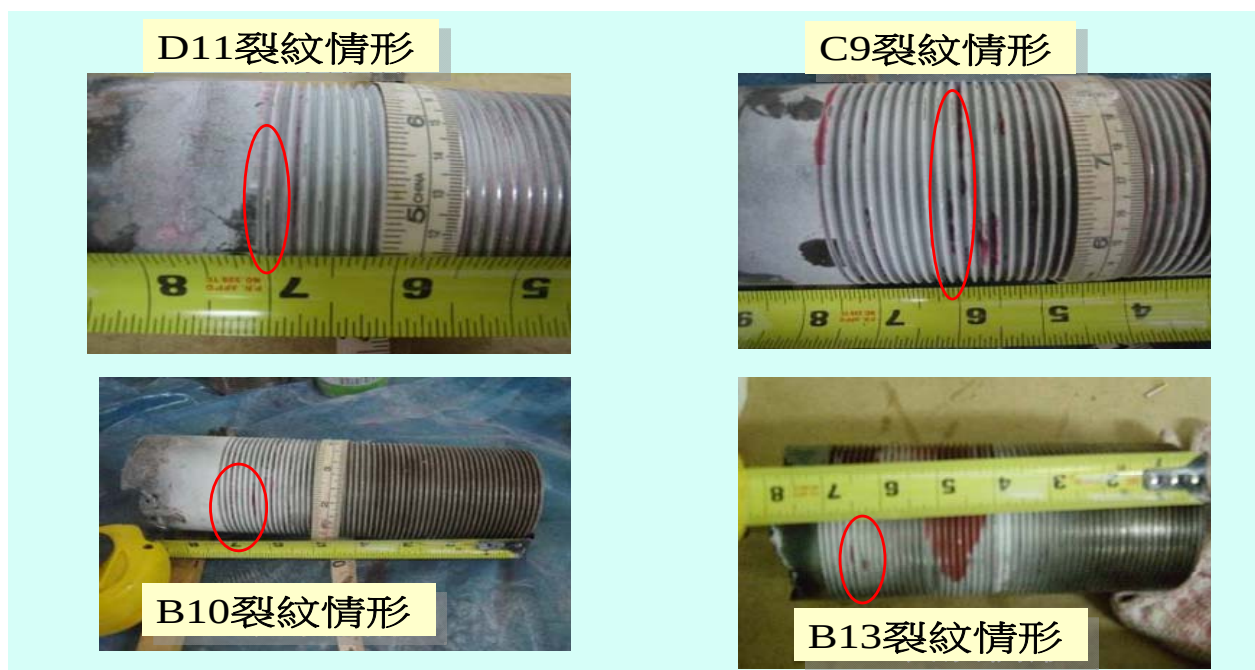
圖 5 四支有裂紋瑕疵之螺栓照片

至於另外有裂紋顯示之 4 支螺栓 (B10，B13，C9，D11) 受損原因 仍有待分析研判 (如圖 5)。
