原能會對核二廠 1 號機起動過程之流程輻射監測器(PRM) 警報/警戒說明

核二廠一號機再啟動之流程輻射監測器(PRM) 因應措施討論會議紀錄

核二廠 1 號機起動後 PRM 1T-61 監測因應措施

台電公司核二廠1號機EOC-25大修起動廠外環境輻射加強監測計畫

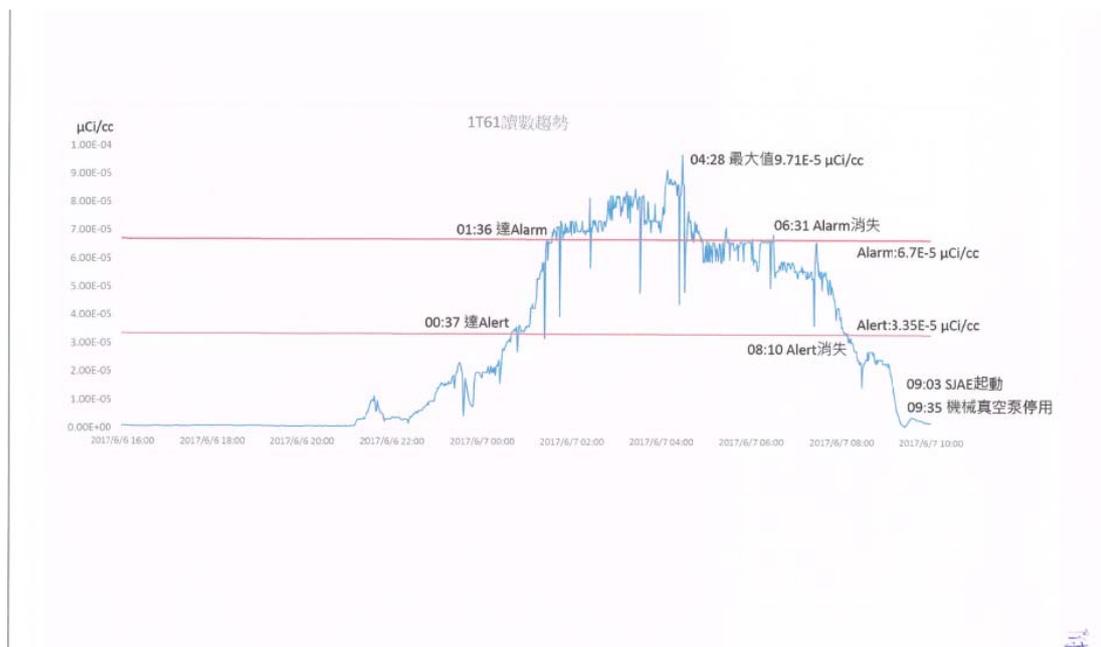
圖一 PRM 1T-61 監測趨勢圖

核二廠 1 號機於 106 年 6 月 6 日 16:53 起動後，PRM 1T-61 如預期於 7 日 00:37 開始出現警戒/警報訊號，並於 7 日 8:10 降至警戒值以下。另 7 日 9:03 依程序改由蒸汽抽氣器(SJAE)替代機械真空泵時，因瞬間流量大及燃料棒護套破損後殘餘效應，廢料廠房流程輻射監測器(PRM 1W-11)出現警戒/警報訊號 15 分鐘(警報約 2 分鐘)，二處 PRM 監測趨勢圖如圖一、圖二。

PRM 警戒/警報訊號發生後，電廠已依規定進行通報並執行相關因應措施，監測結果符合預期，另廠區環境輻射監測結果無異常發現。有關兩處 PRM 警戒/警報訊號出現期間，依實際排放值評估廠外民眾輻射有效劑量為 0.708 微西弗，遠低於法規民眾劑量限值 (1,000 微西弗/年)。

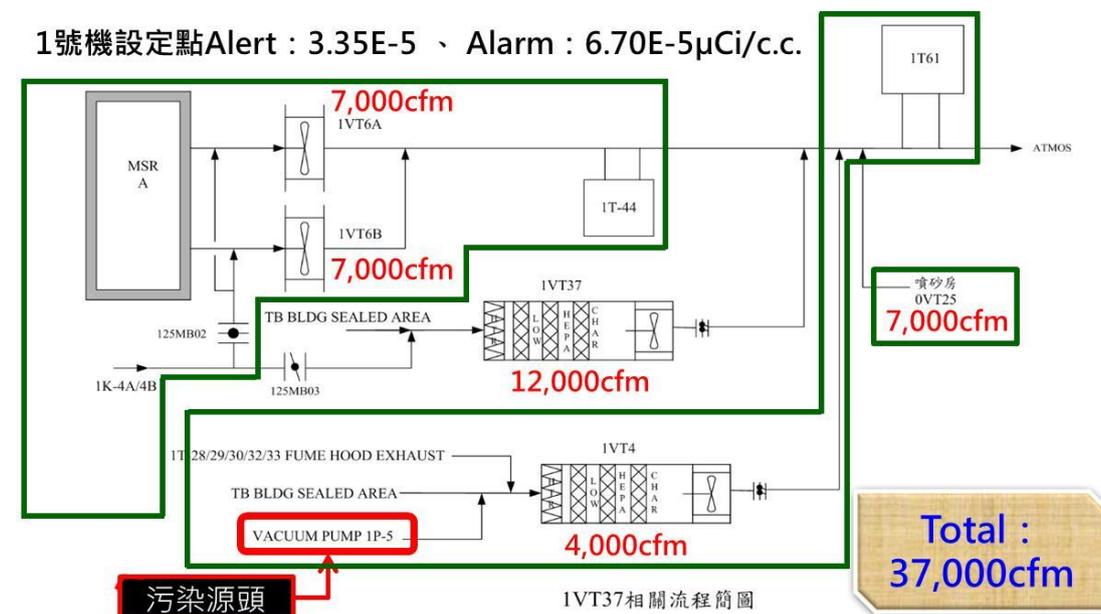
如上圖所示，PRM 1T-61 監測之區域包括汽水分離再熱器 A 串之兩只排風扇(1VT6A 及 1VT6B)、噴砂房排風扇(OVT25)及汽機廠房密封區域之兩只排風扇(1VT37 及 1VT4)，其中機械真空泵抽出之不凝結氣體即經由 1VT4 之排風箱排出，該排風箱含有高效率微粒過濾器與活性碳過濾器等設備，可分別濾除放射性微粒及放射性碘核種，效率在 99.95%以上，但放射性惰性氣體仍將被排出，雖然該等惰性氣體之半衰期非常短，但仍可能造成 PRM 1T-61 出現警戒或警報訊號。
