99 年 8 月 7 日龍門電廠  
喪失 345 kV 廠外電源事件報告  
(版次 1)

行政院原子能委員會 核能管制處

中華民國 99 年 11 月

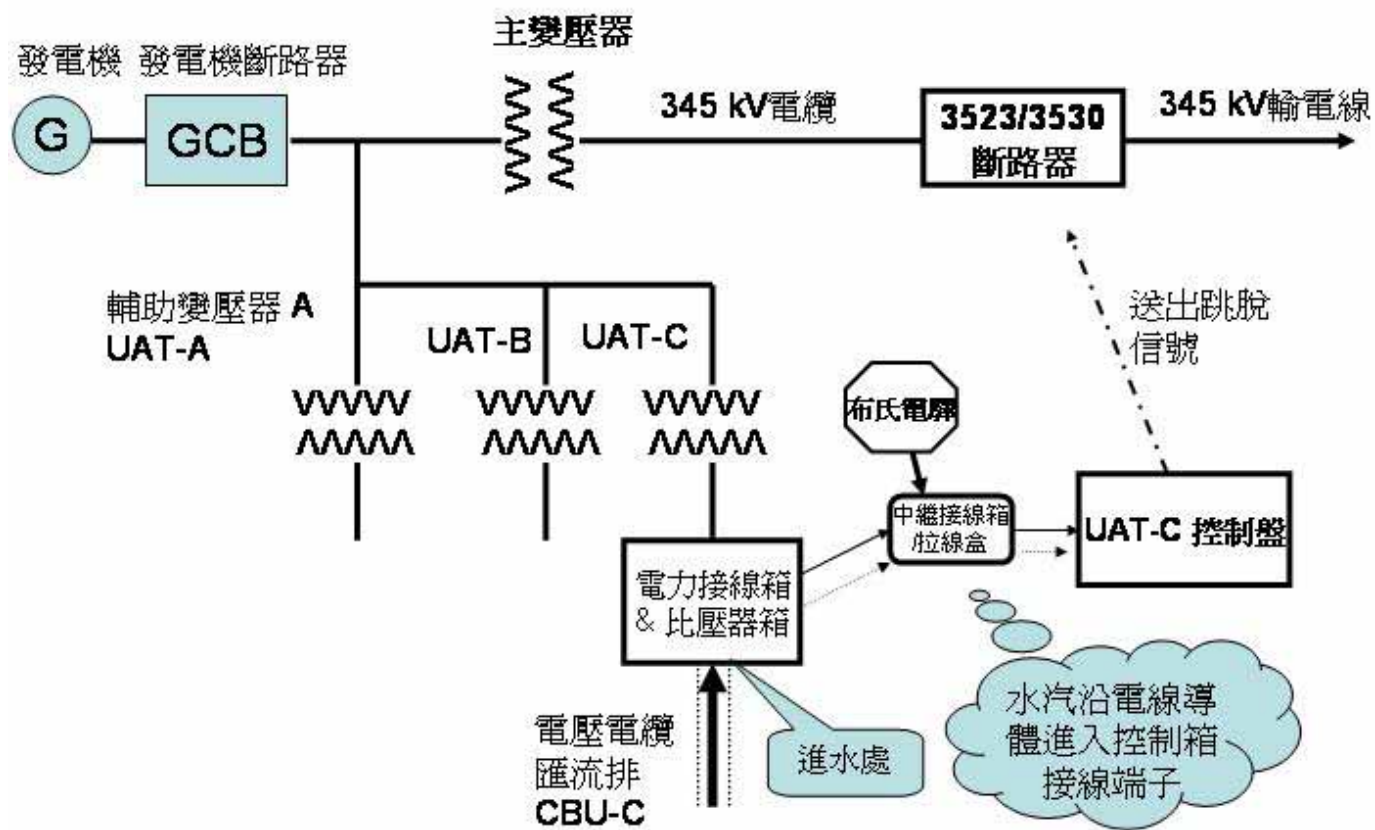
附圖一 0807 龍門電廠喪失 345 kV 外電事件相關電力設備及接線箱示意圖

比壓器(PT)箱，以及相關導線管與拉線盒等處，均有積水現象，且在 UAT-C 變壓器控制箱布氏電驛跳脫回路中 X4(37)及 X4(38)端子有閃絡現象。電廠並將變壓器控制箱之端子排 X4 全部換新及重新接線，更換布氏電驛中繼接線箱及清除相關設備之積水，並拉設臨時線取代布氏電驛訊號線，另以帆布暫時包紮電纜匯流排(CBU)，防止雨水進入變壓器電力接線箱。電廠人員經完成初步改善措施後，依照復電程序書執行復電作業，於 8 月 10 日晚上 7 點 50 分完成加壓工作並恢復 345 kV 廠外交流電源。本次事件相關的電力設備及接線箱示意如附圖 1。

1. 電纜匯流排(CBU) 在設計上係由輔助變壓器(UAT)頂部上方進入二次側電力接線箱互相連接，造成雨水有機會進入電力接線箱及低壓側比壓器(PT) 箱，由於PT 箱並未設置洩水孔，故會累積雨水產生積水的現象，並進入相關導線管之拉線盒。
2. 水滴並可能由拉線盒沿著導線進入變壓器控制箱之布氏電驛控制回路中之X4(37)及X4(38)端子，經事後清查，發現此處有短路現象，故判斷曾經因此而導致布氏電驛第二段跳脫回路導通，並出現布氏電驛第二段跳脫信號，造成UAT-C閉鎖電驛動作並跳脫開

關場斷路器，而喪失345 kV外電。

1. UAT-C 控制盤(編號1R10-CB-5000C )之端子排X4 全部換新並重新接線確認無誤且絕緣良好。
2. UAT-C 布氏電驛第一段警報及第二段跳脫信號拉臨時線替代，暫時旁通(bypass)中繼接線箱-即排除中繼接線箱積水及水滴之影響。
3. UAT-C 導線管積水清除並更換布氏電驛中繼開關箱。
4. UAT A/B/C 電力接線箱及比壓器(PT) 箱均增設排水孔。
5. UAT A/B/C 電纜匯流排(CBU) 以帆布包紮防雨水進入變壓器接線箱。
6. 清潔UAT A/B/C 二次側電力電纜輸出連接包紮封套。

1. UAT CBU以永久防水蓋和防水錐保護防止雨水滲入。
2. 進行各式變壓器(含MT、UAT、RAT 與ABT)相關室外設備防

水查證與改善，及戶外電氣設備接點鏽蝕情形之檢查處理。

3. UAT-C 布氏電驛第一段及第二段臨時信號線拆除，並全面更換為永久信號線。
4. 中繼接線箱改為拉線箱並取消接線端子座，控制線改採直接進入控制箱。
