# 核二廠1號機爐心燃料棒護套 受損案審查結論報告

行政院原子能委員會

中華民國 106 年 6 月

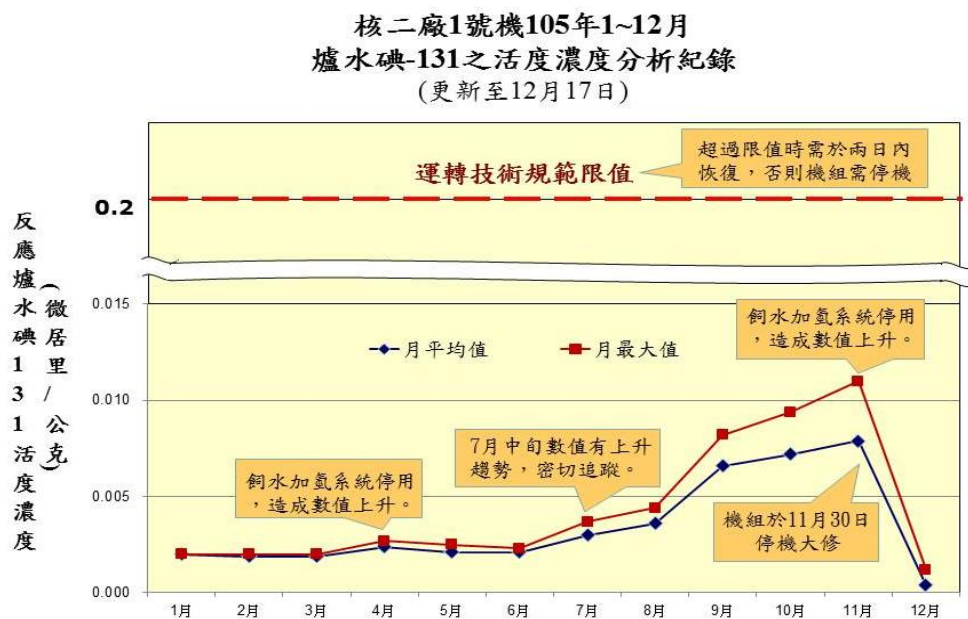
圖一 反應爐爐水碘-131活度濃度分析紀錄

間，核二廠綜合更換控制棒佈局、廢氣總活度變化及廠家所提供之疑似洩漏燃料束所屬控制單元，研判護套洩漏燃料束位於控制棒 20-13 單元或周圍，於9月15日進行功率壓抑，將該控制棒保持在全入位置，以壓抑該可疑燃料束之功率，由結果顯示經功率壓抑後，爐水碘濃度上升趨勢確有緩和，電廠並依程序書減少非必要之功率升降，以及緩慢升降載運轉策略。由7月中旬至11月30日機組大修停機前之反應爐爐水及放射性廢氣排放活性各項監測數據顯示，均低於安全限值(如圖一、二)。
