# 核二廠反應爐錨定螺栓事故

# 錨定螺栓的肇因分析與修復

# 核二廠1號機反應爐支撐裙板錨定 螺栓破壞及疲勞評估報告

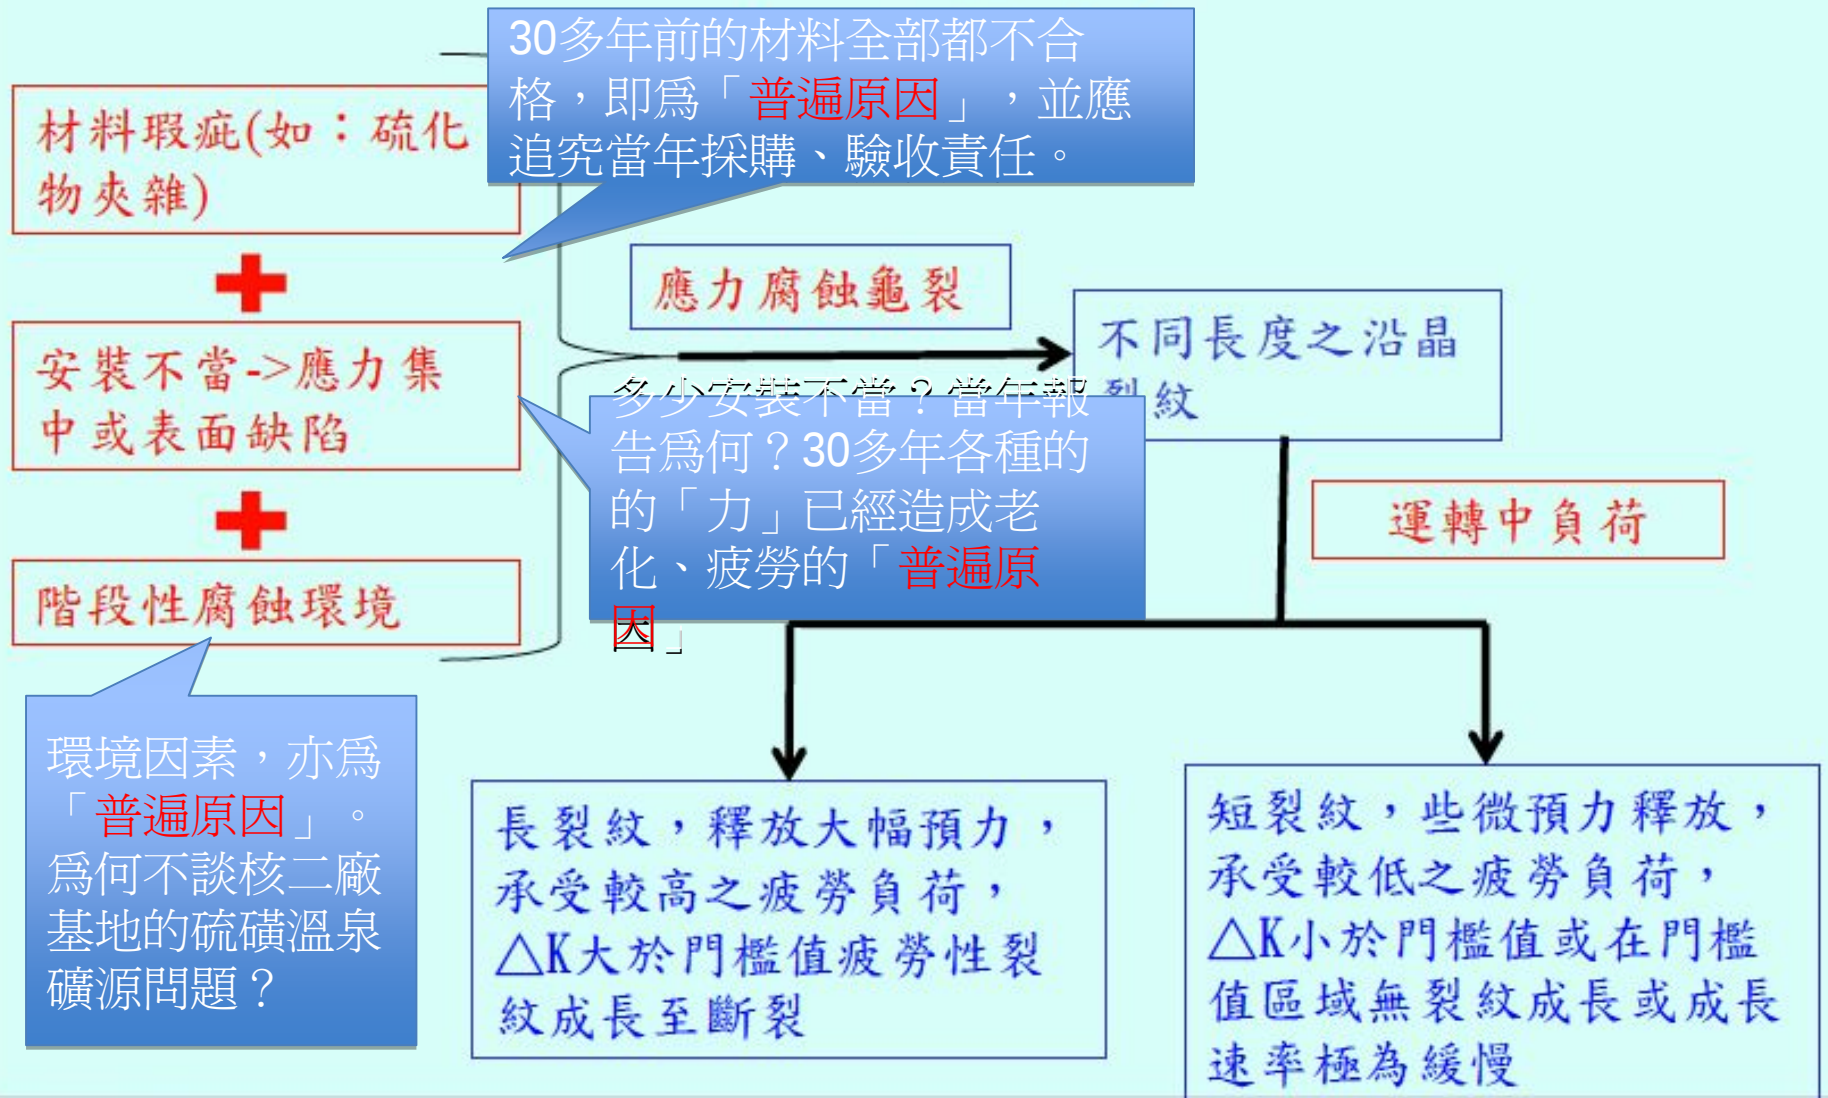
## 四、肇因分析(續)

台電的肇因分析，只有斷裂  
金相／裂紋形貌，沒有造成  
斷裂的「力」的來源

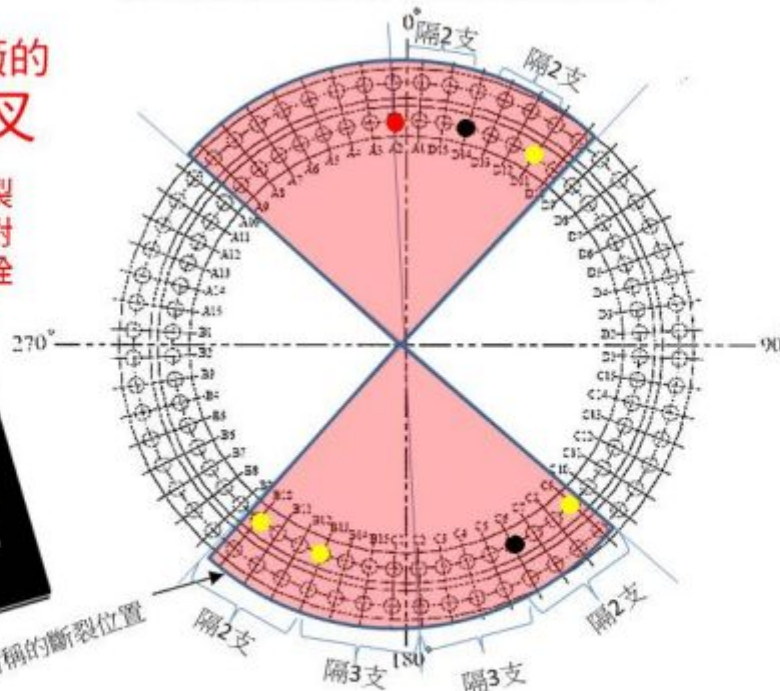
RPV SUPPORT SKIRT ANCHOR BOLTS  
反應爐支撐群鉚錨定螺栓斷裂相關位置

錨定螺栓斷裂位置呈對稱分布，  
顯示反應爐內的剪力應力無法否認。

所有現形的斷裂  
螺栓呈現完全對  
稱，這代表螺栓  
全面疲勞老化

非常對稱的斷裂位置

- 斷裂: A2
- 背波消失 (No backwall reflection): C6, D14
- 裂痕跡象 (Indications): B10, B13, C9, D11

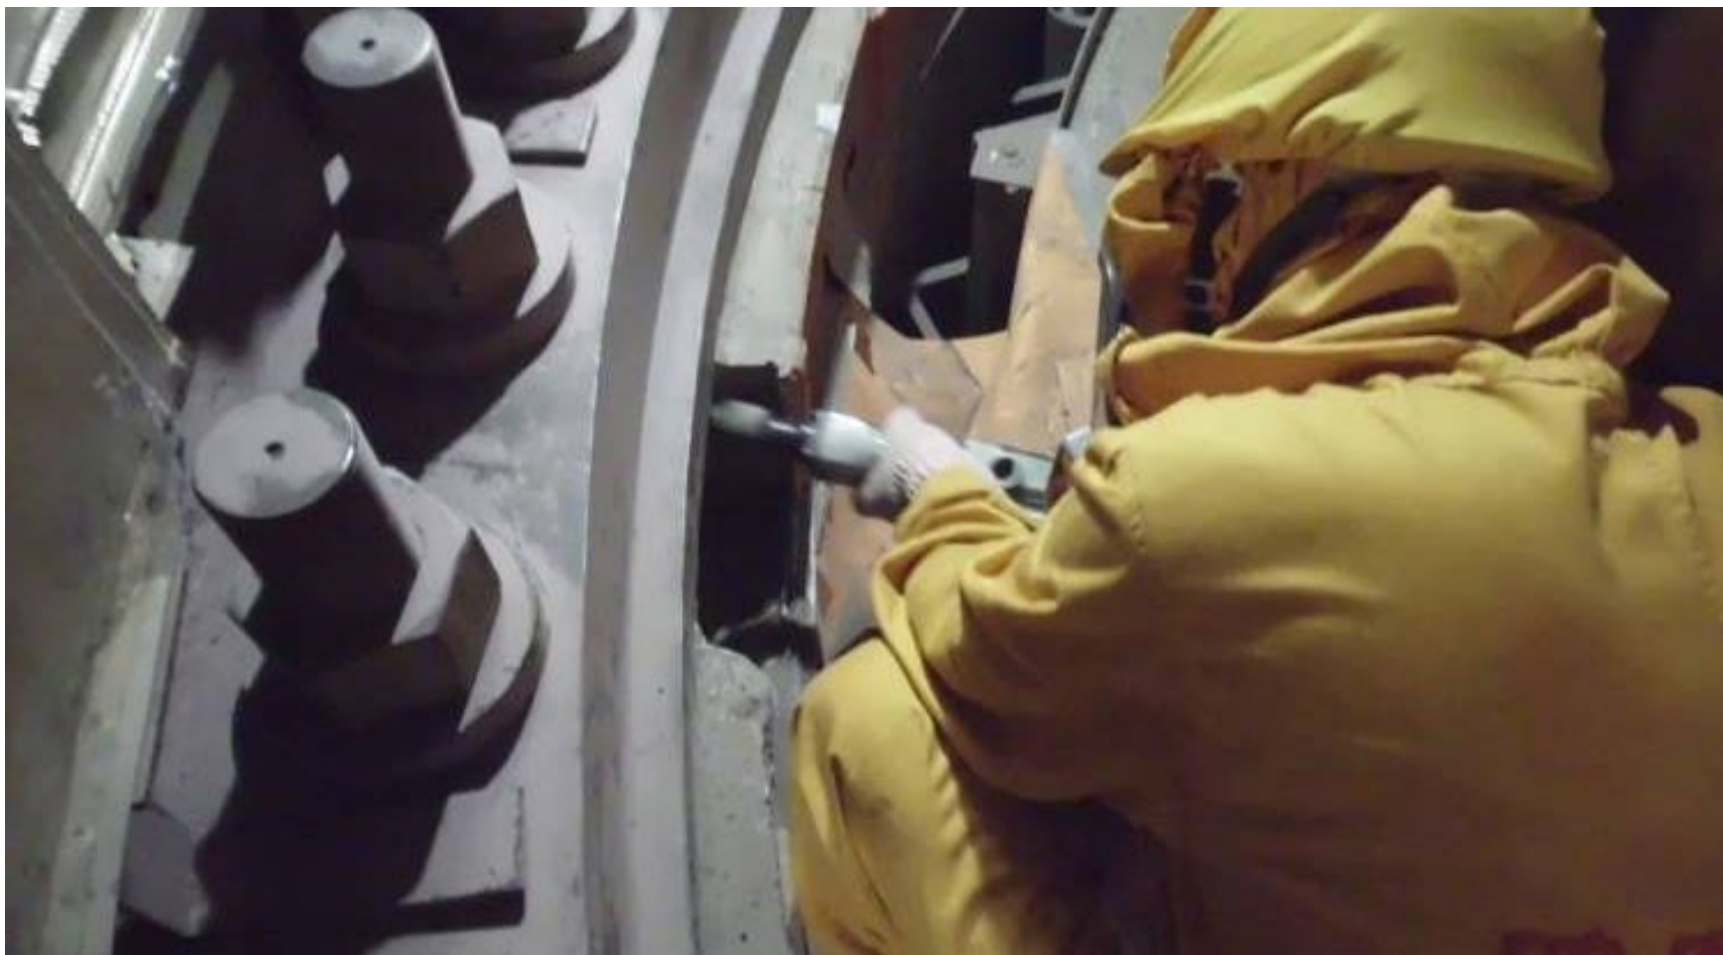
- 原設計是完整的支架，而現在核二廠已經把底座支架的鋼板都焊開了，還是「**原設計**」嗎？
- 原設計底座支架的完整性還存在嗎？這整片完整的鋼板是分散螺栓的力的，現在其功能如何？
- 這等於是把汽車底盤的大樑鋸斷，再焊回去，這樣的車誰敢坐？

# 施工時把基座鋼板焊斷

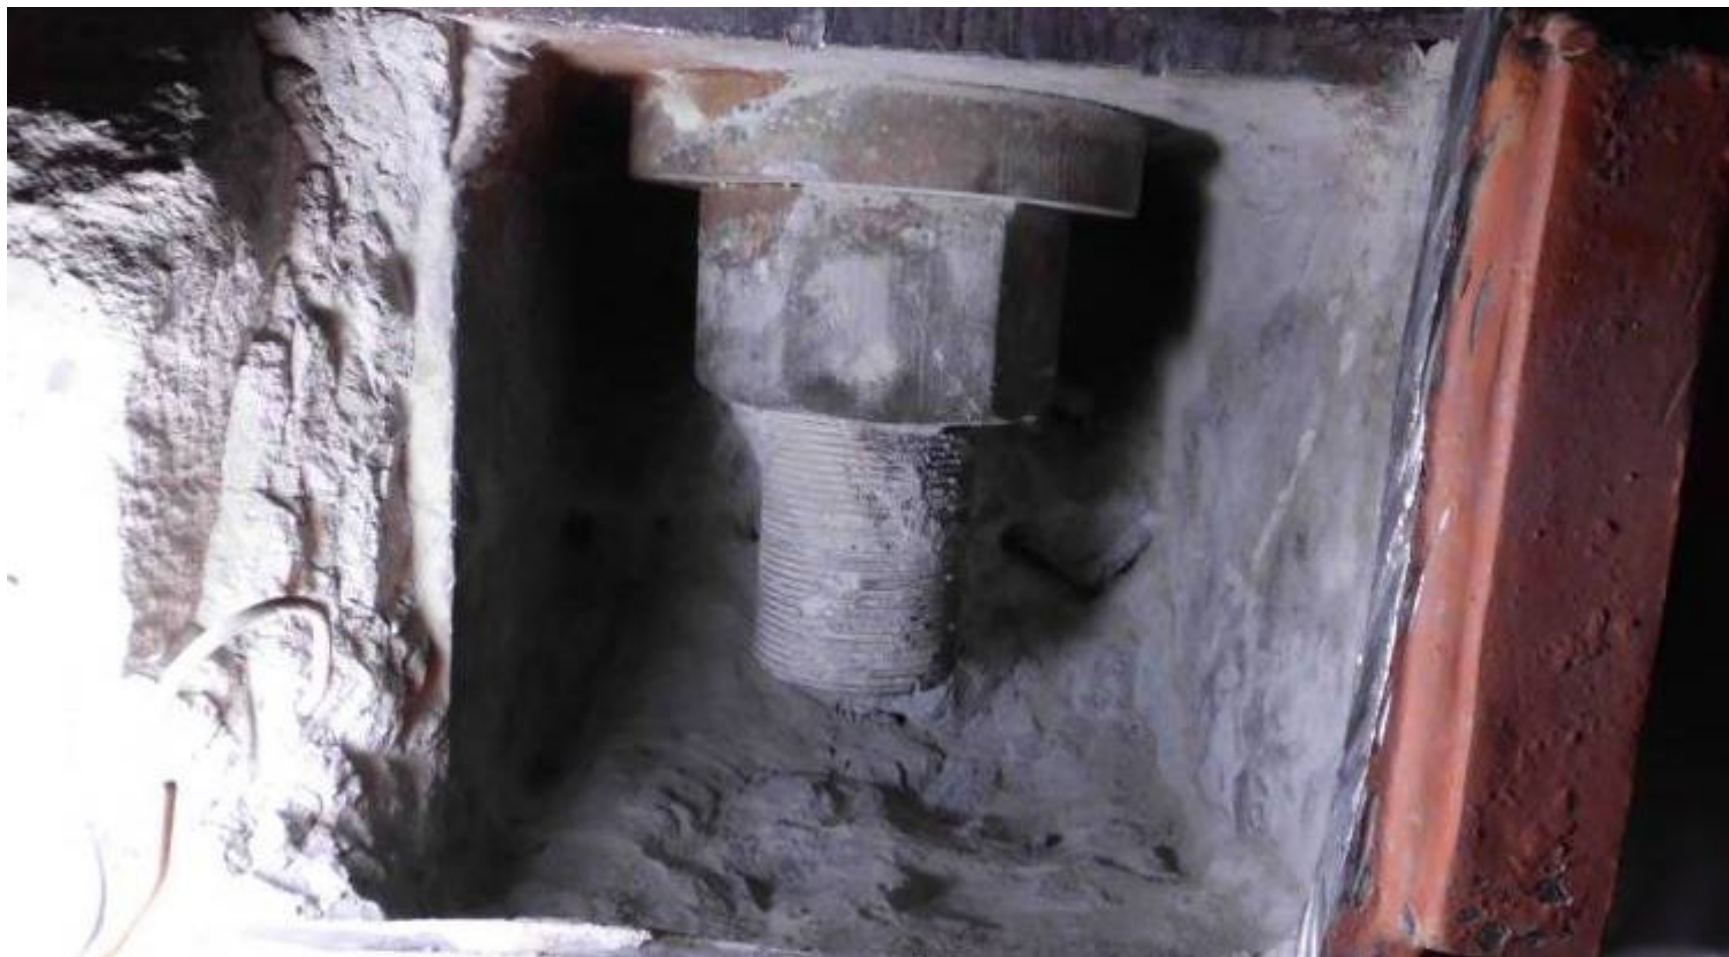
掏空原來的水泥  
再填進去的水泥還會依然牢固嗎？

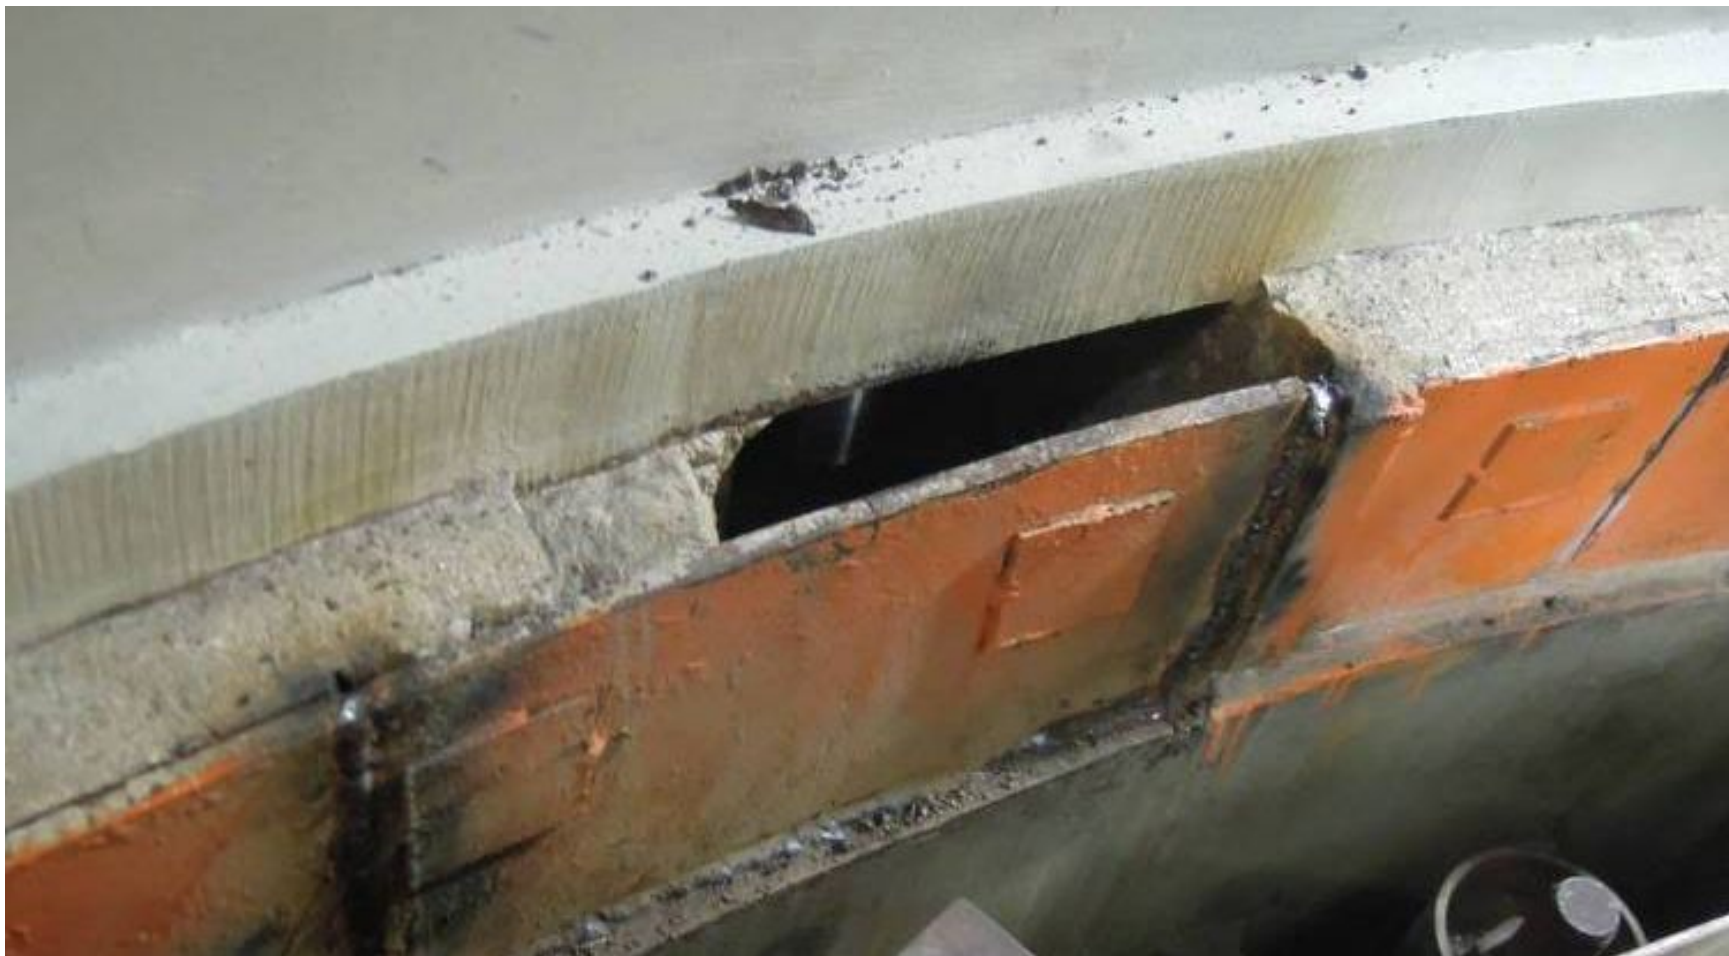
再把鋼板焊回去  
還能保證原有的功能與強度嗎？

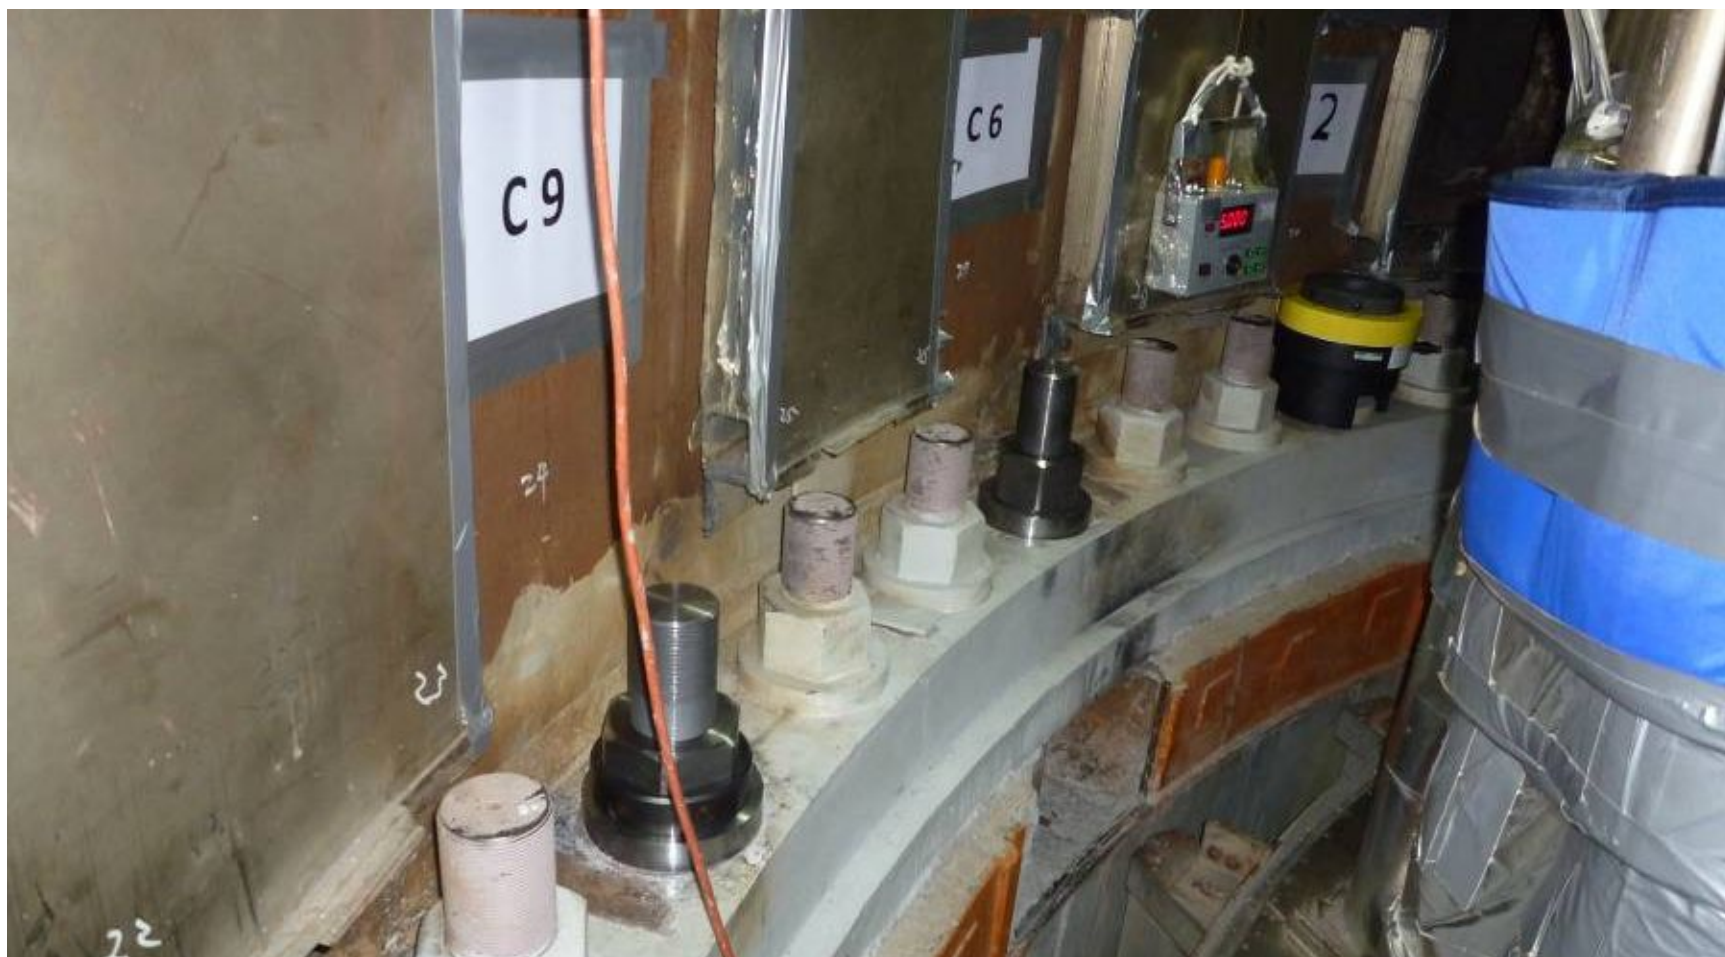
# 新螺栓與舊螺栓並列

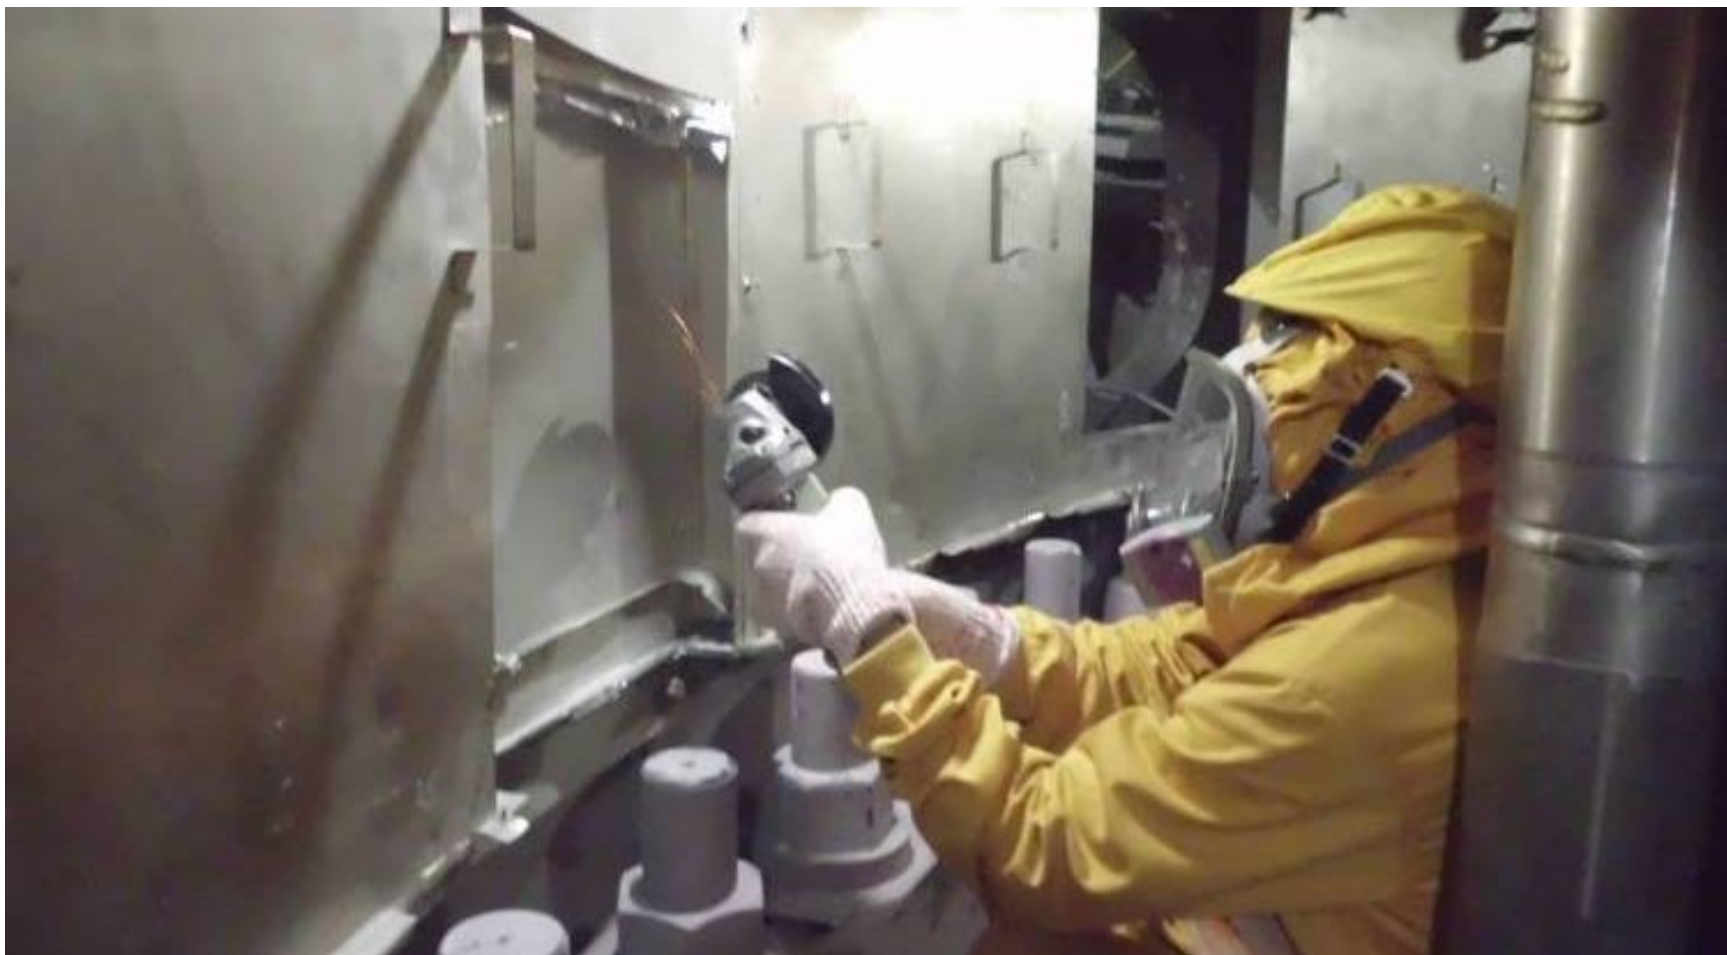
操作空間極為狹小，且充滿輻射  
為什麼這位工人背後應有的輻射屏蔽不見了？

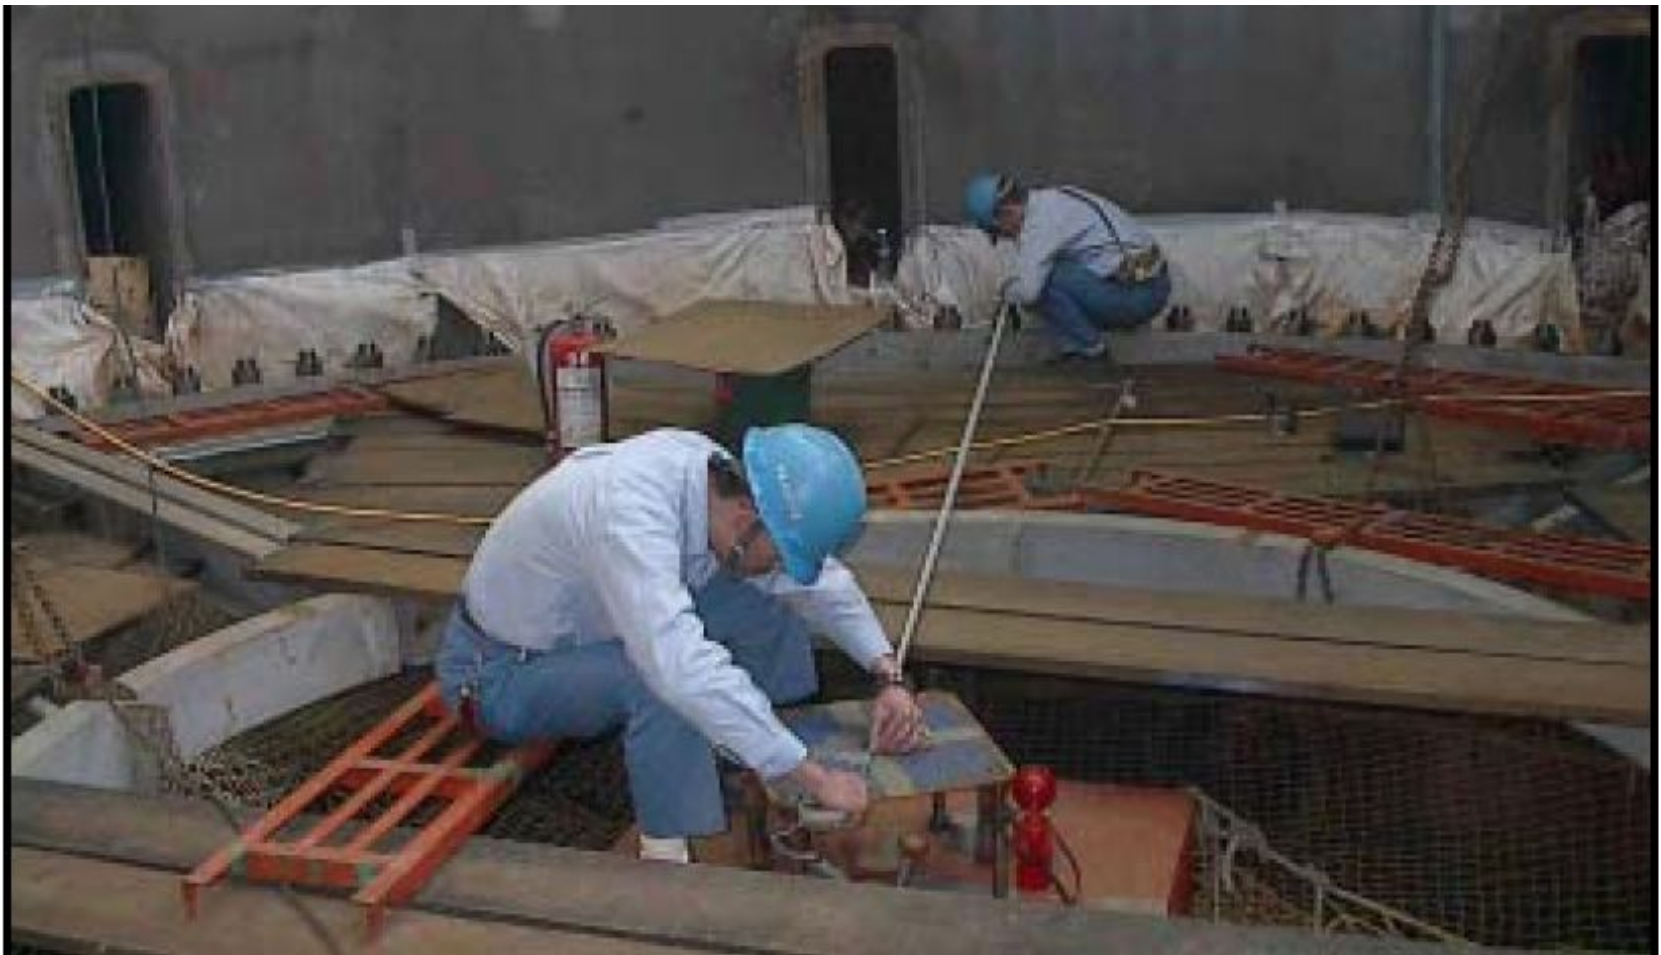
# 核四錨定螺栓施工現場 用捲尺測量中心點

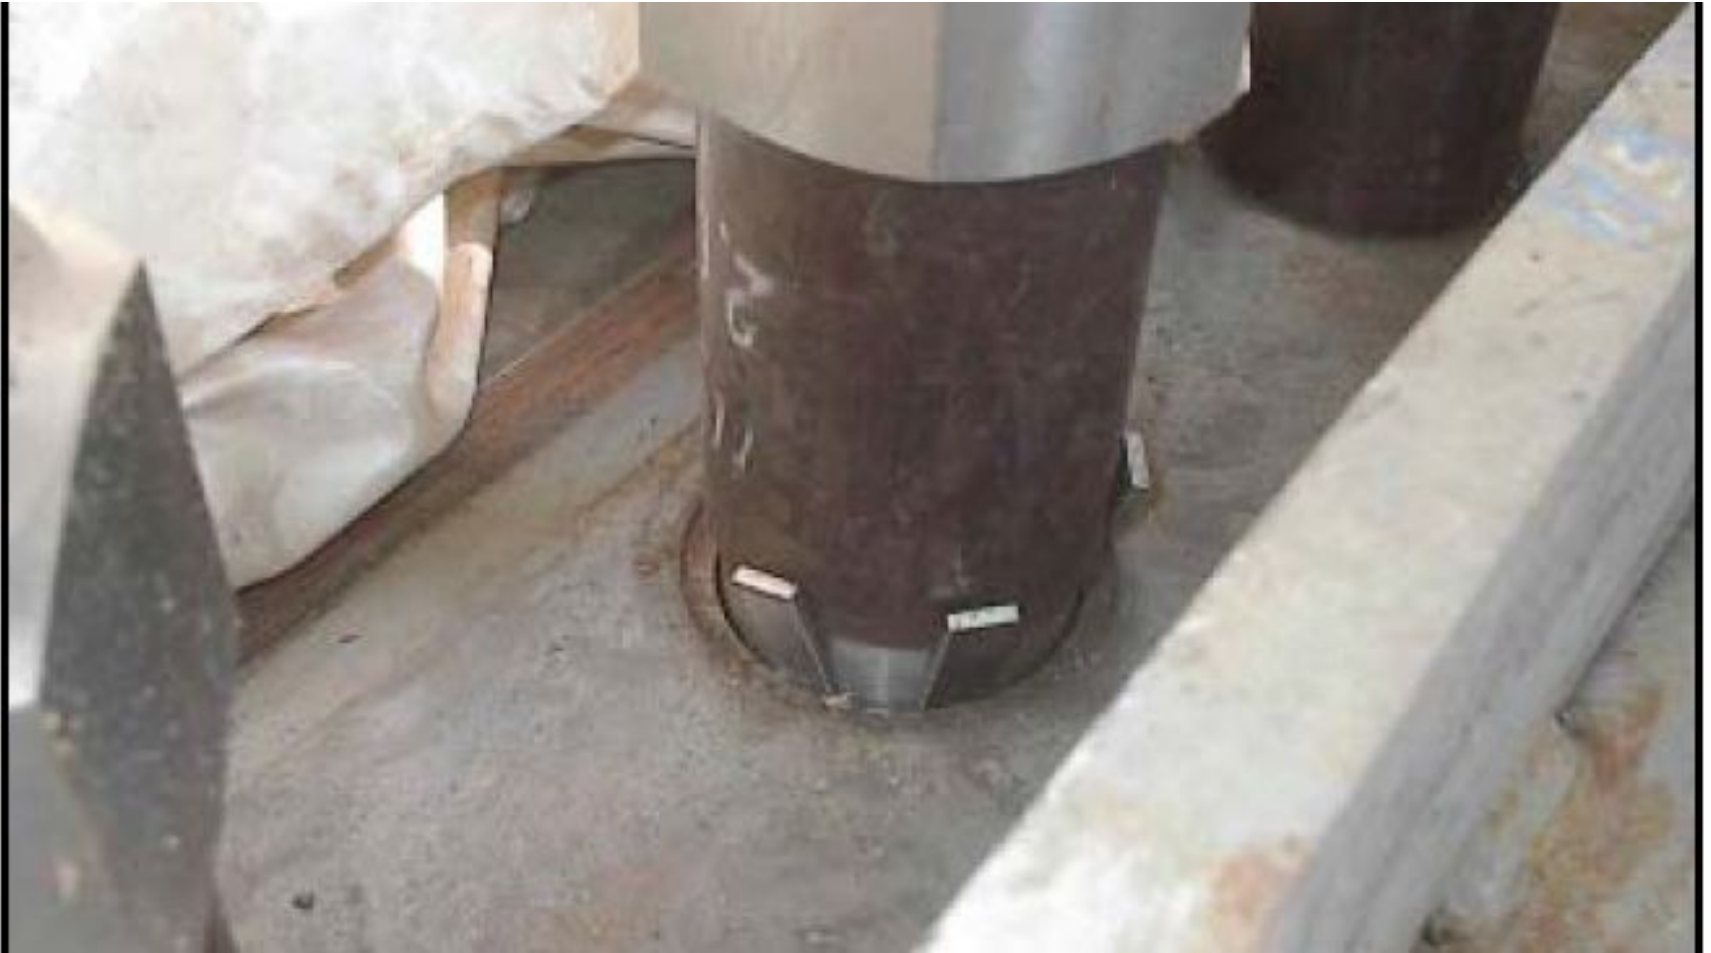
核四錨定螺栓安裝極為粗糙，  
根本無法令人接受
