#1機反應爐支撐裙板錨定螺栓斷裂 處置報告

核 二 廠
汪 雅 政
101年4月3日

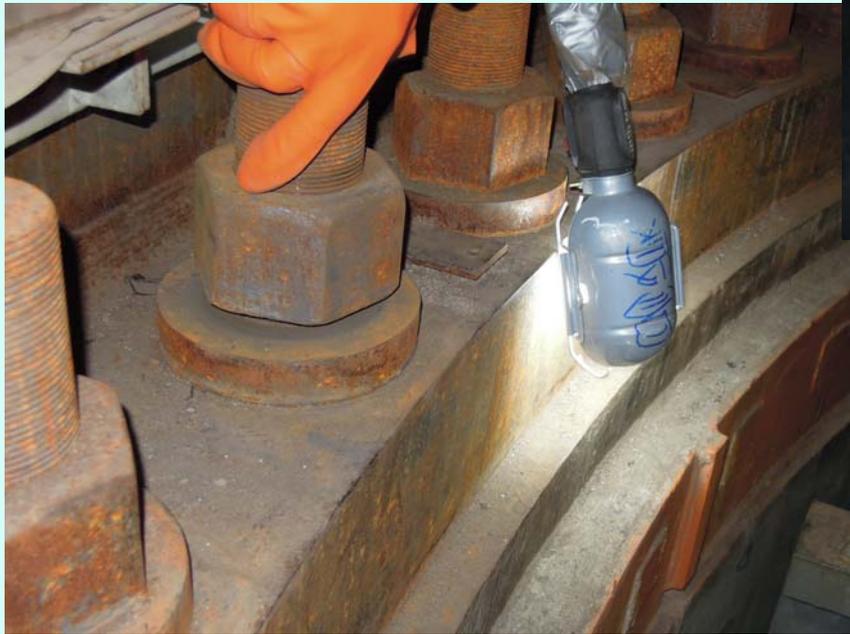
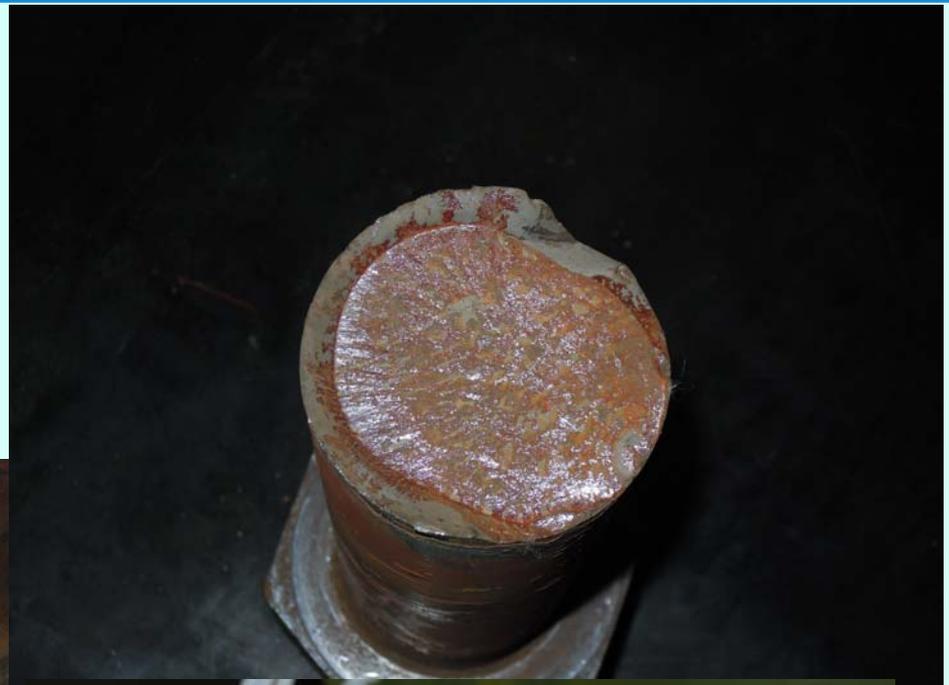
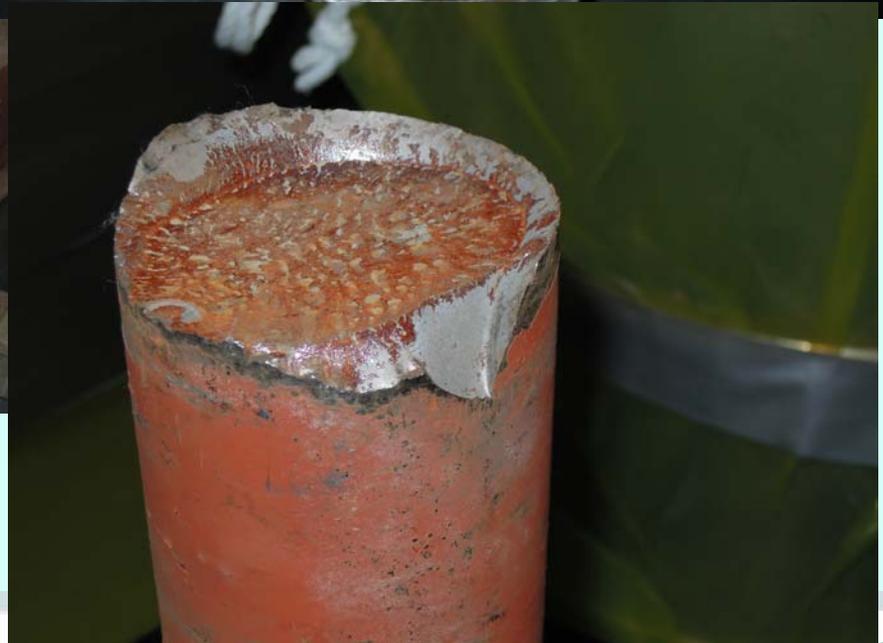
錨定螺栓2A 斷裂情形

- 核二廠依2EOC-21反應爐支撐裙板錨定螺栓(RPV Support Skirt Anchor Bolts)斷裂事件處理報告承諾事項，於1EOC-22大修執行#1機支撐裙板錨定螺栓超音波檢測。
- 101年3月23日執行一號機反應爐支撐裙板錨定螺栓UT檢測前之清潔作業時，發現位於支撐裙板內圈357度位置，編號A2之螺栓已經斷裂。

- 斷裂位置為自頂部以下約18.2吋位置
- 原始螺栓直徑3吋，長度26吋，頂部及底部螺牙區長度分別為9吋及7吋長。

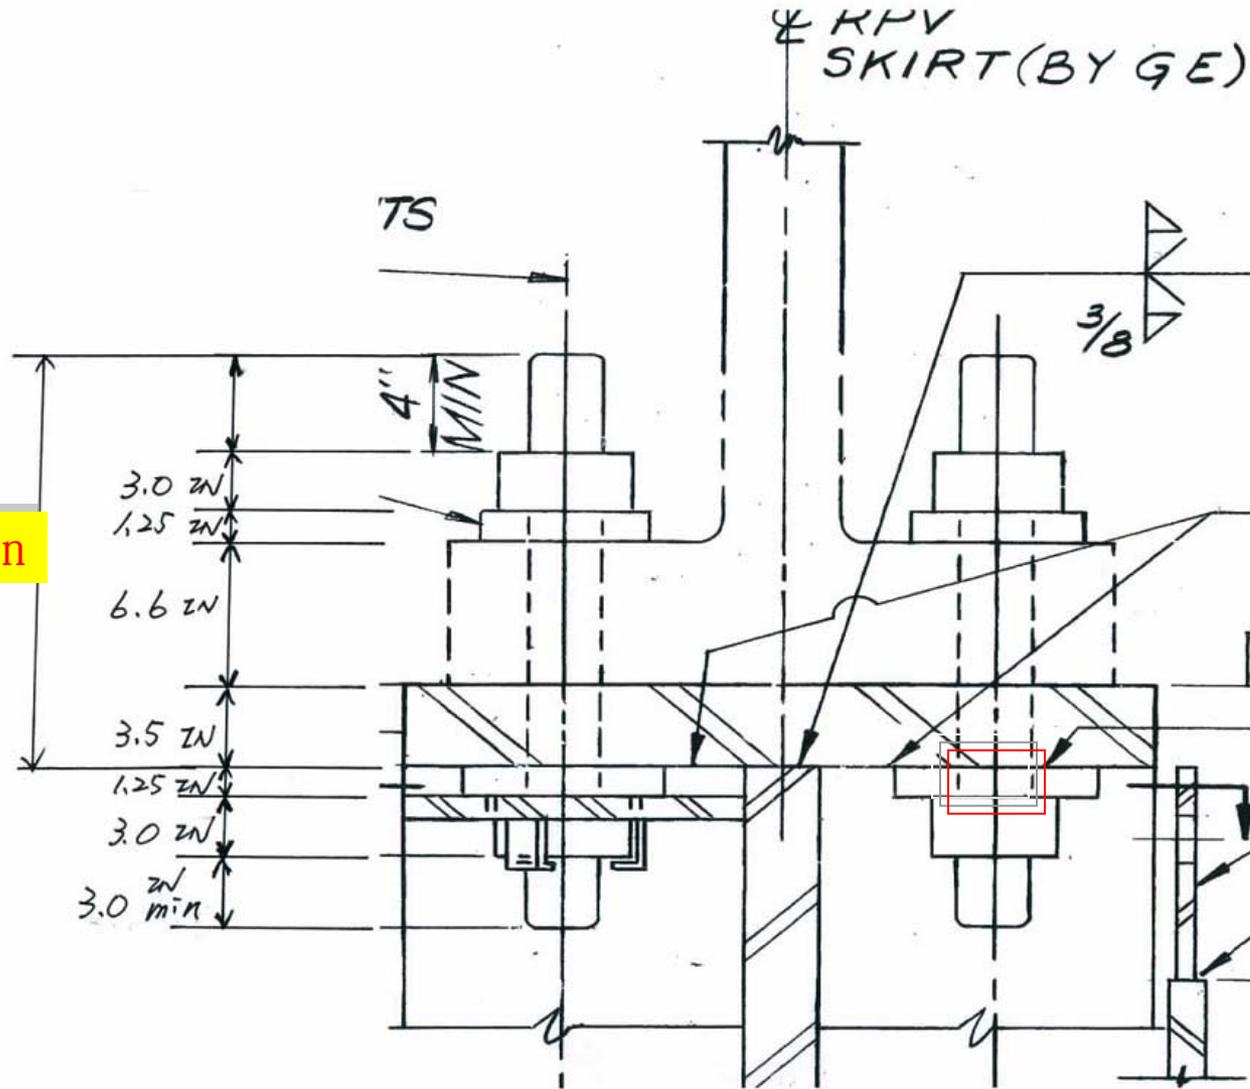
錨定螺栓缺陷區域圖示

內外圈別	編號	顯示	位置
內圈	A2	斷裂	18.2"
	C6	近斷裂	21.7"
	D14	近斷裂	20"
	B10	裂紋	20.1"
	B13	裂紋	19.8"
	C9	裂紋	19.5"
	D11	裂紋	19.5"

- 內圈編號C6及D14，超音波顯示背波消失 (NO BACKWALL REFLECTION)，判斷已接近斷裂。
- 內圈編號分別為B10, B13, C9, D11有顯示 (INDICATIONS)，但背波顯示良好。對於此4支螺栓之顯示，研判是螺紋根部裂紋。經判斷其深度約為2.5mm。

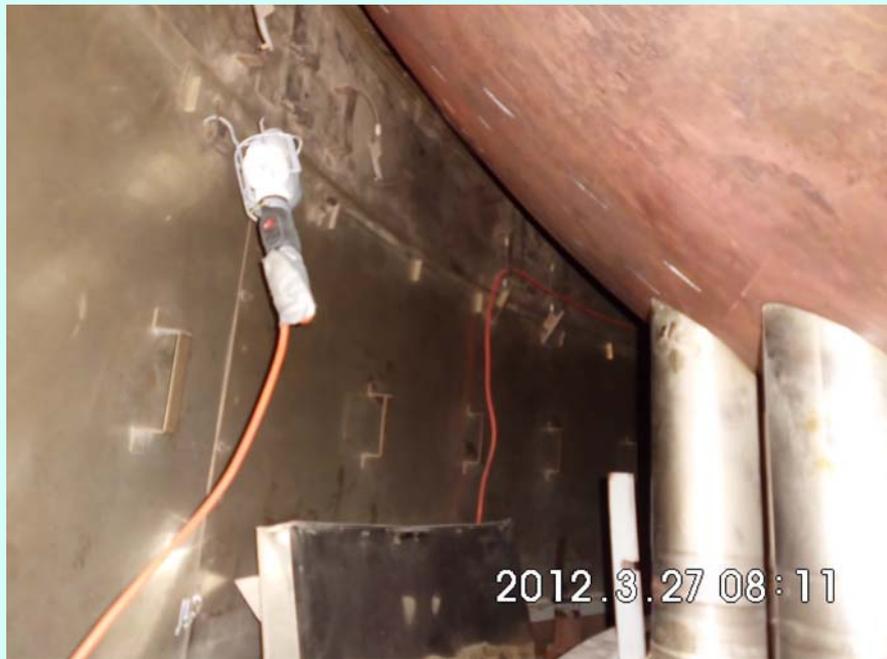
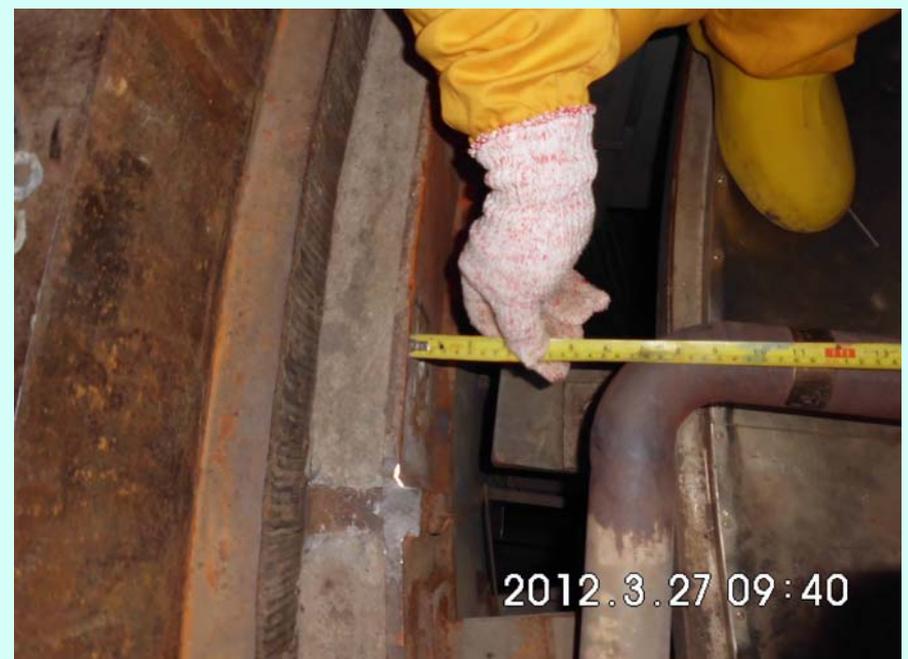
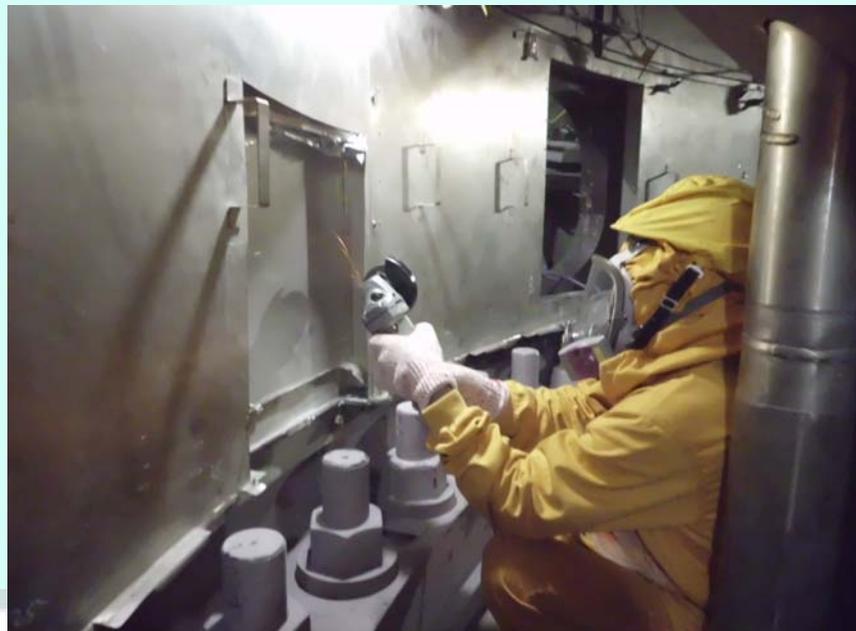
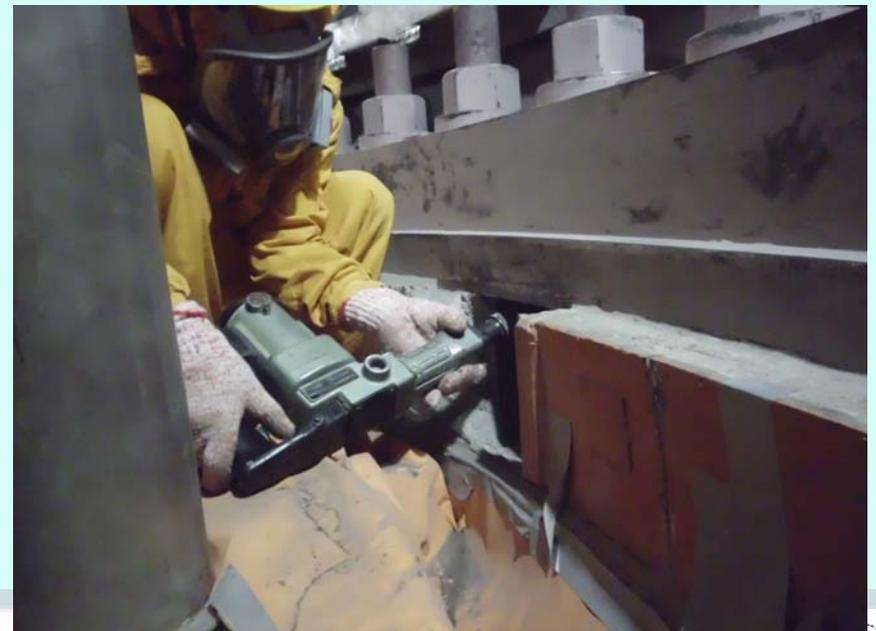
- A2螺栓受RWCU Bottom Drain管路影響施工
- 內圈空間區域狹窄

- 增設屏蔽後工作區劑量率約為0.4mSv/hr

- 螺栓底部位於槽狀結構內，並包覆高強度水泥

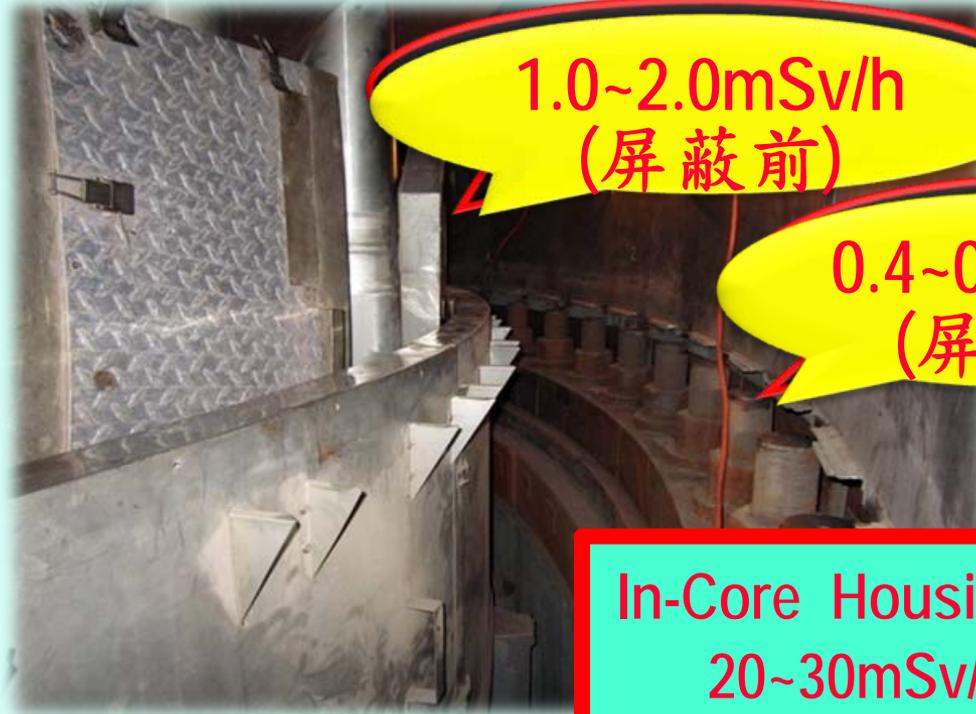
反應爐裙部螺栓輻射劑量率偵測報告

1.0~2.0mSv/h
(屏蔽前)

0.4~0.7mSv/h
(屏蔽前)

In-Core Housing :
20~30mSv/h

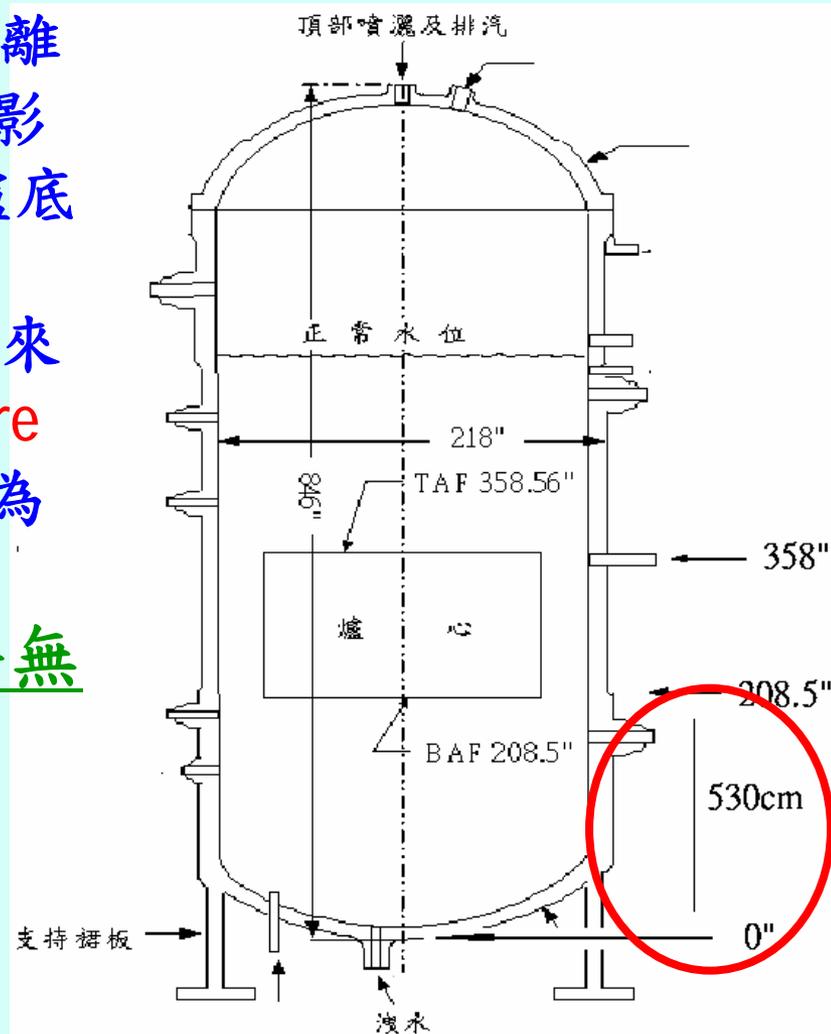
□如右圖所示，爐心內燃料底部距離爐底約530cm，爐心內燃料不會影響爐底工作區域之輻射劑量率(爐底之接觸劑量率僅為0.3mSv/h)

□爐底工作區域輻射劑量主要貢獻來自該區33支之靠外側17支的In Core Housing (每支接觸輻射劑量率約為20~30mSv/h)

□結論：修復時爐心中心燃料無
礙
