# 主題視察報告

## 核四廠二號機反應器基座第二至五層 安裝銲接作業視察報告

原子能委員會 核能管制處

中華民國九十五年七月三日

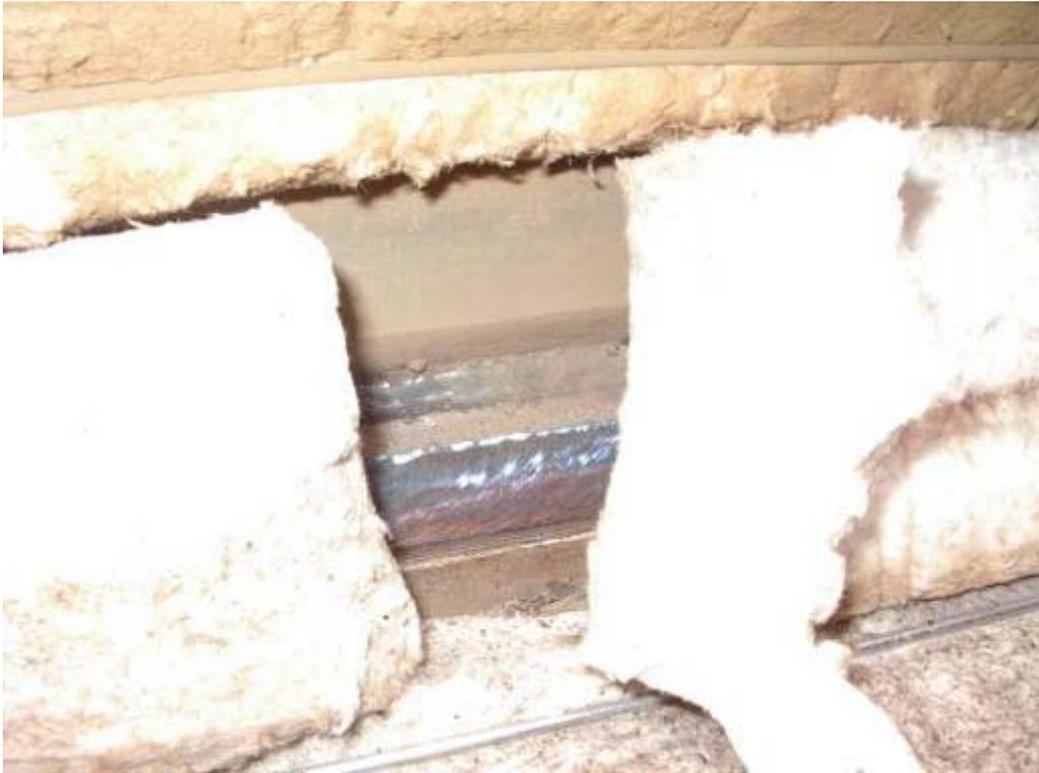
由於鐸前預熱作業開始時間較預定時間來得晚，以及可能因基座體積過於龐大，保溫包覆不足致散熱速率大於預期，而加熱作業人員為避免熱輸入及升溫速率過大可能引起基座之變形，不敢任意調升升溫速率，仍依原定之升溫速率(每小時約 25 )設定進行加熱。致視察人員於 11 月 8 日上午至現場巡視時，預熱溫度仍僅達約 130~140 ，距 150~200 之目標仍有些距離。

2. 視察人員實際以紅外線測溫儀量測銲道旁母材溫度情形發現,其溫度有約低於測溫記錄器顯示溫度 20 左右之情形。經工作人員說明,為便於銲接進行,電熱片安裝位置需稍為遠離銲道,此外為利於溫度控制及加熱之均勻性,測溫熱電耦之位置亦需靠近電熱片,致有所發現之情形。對此工作人員表示其已有發現,除將會加以注意外,實際銲接作業時亦會以紅外線測溫儀進行現場量測之結果作為溫度管制之主要依據。
3. 檢視銲道銲接面時,發現第二層外鈹在有肋鈹之區域均有稍高於第一層外鈹之高低差情形(約 5mm)。經與工作人員討論,其認為應與第二層之熱膨脹自由度大及熱膨脹量大有關,因此其決定將第二層之預熱溫度降低以減少高低差之狀況。
4. 針對電熱片及測溫熱電耦配置情形進行了解時,發現第一、二層各設置有 6 支測溫熱電耦,每支測溫熱電耦控制約 2~3 組電熱片之溫度。由於測溫熱電耦之間距(約 7M)有大於 AWS D1.1 要求之情形,因此視察人員遂再檢視溫度記錄器之紀錄紙帶,了解升溫過程之溫度分佈情形是否符合 4.6M 間距內溫差不得大於 140 之法規限制要求。檢視結果顯示在升溫過程中,同一層之測溫熱電耦溫差並未有超過 50 之情形,判斷其溫度分佈斜率應不會超過前述法規之限值。

照片一、基座第一、二層間 WN23 鐳道電熱片及保溫毯裝置完成後情形

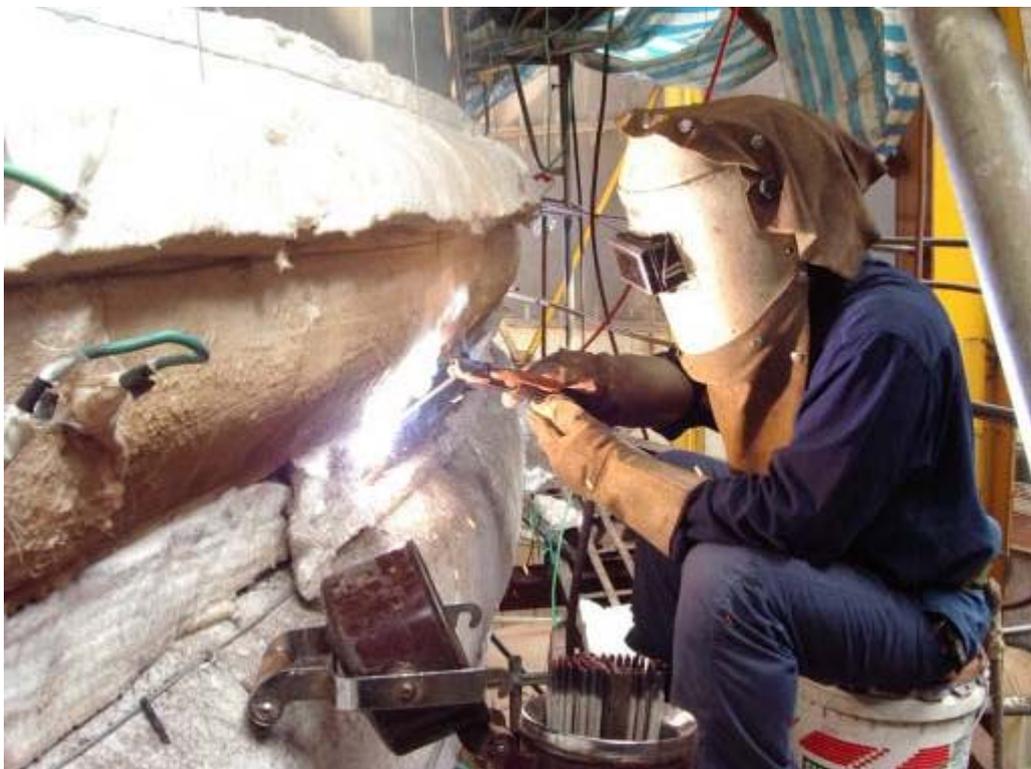
1. 查核溫度記錄器資料，顯示每日銲接作業結束後銲道母材溫度仍持續維持在 150~200 之間，符合規劃程序及層間溫度要求(第一層 150~250，第二層 66 以上)。
2. 在後續作業過程曾於現場測量時，發現第一、二層銲道層間溫度十分接近，以及第一、二層間仍有明顯高低差之情形。由於與銲前降低第一、二層間高低差之層間溫度控制改善作法說明有所出入，因此視察人員即與工作人員討論，發現第一、二層之銲道層間溫度於完成兩層銲道之銲接後，工作人員即將之分別調整為 200 (第一層)、150 (第二層)。雖然視察人員疑慮此一作法可能增加銲後銲道之收縮應力，惟考量當時情況已不可逆，僅能期望最終銲道之強度仍具有足夠之強度。
3. 為了解背面銲道之情況是否如預估在使用陶瓷背襯後，僅需進行表面研磨及針對熔滲不足之部分進行補銲，視察人員曾於銲接過程中及結束時，查核兩個隔艙之銲道背面情形，發現銲道背面情形大致與預期接近，應僅有少數之部位需再進行背剝補銲。

照片二、WN23 鐳道施鐳作業情形(一)

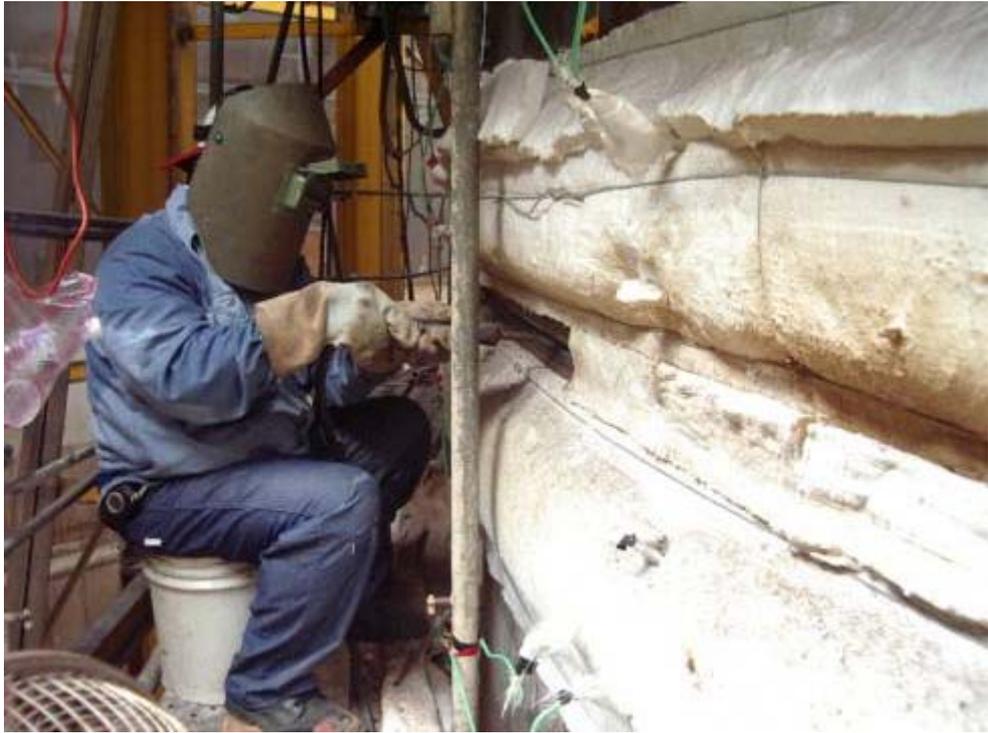
照片三、WN23 鐸道施鐸作業情形(二)

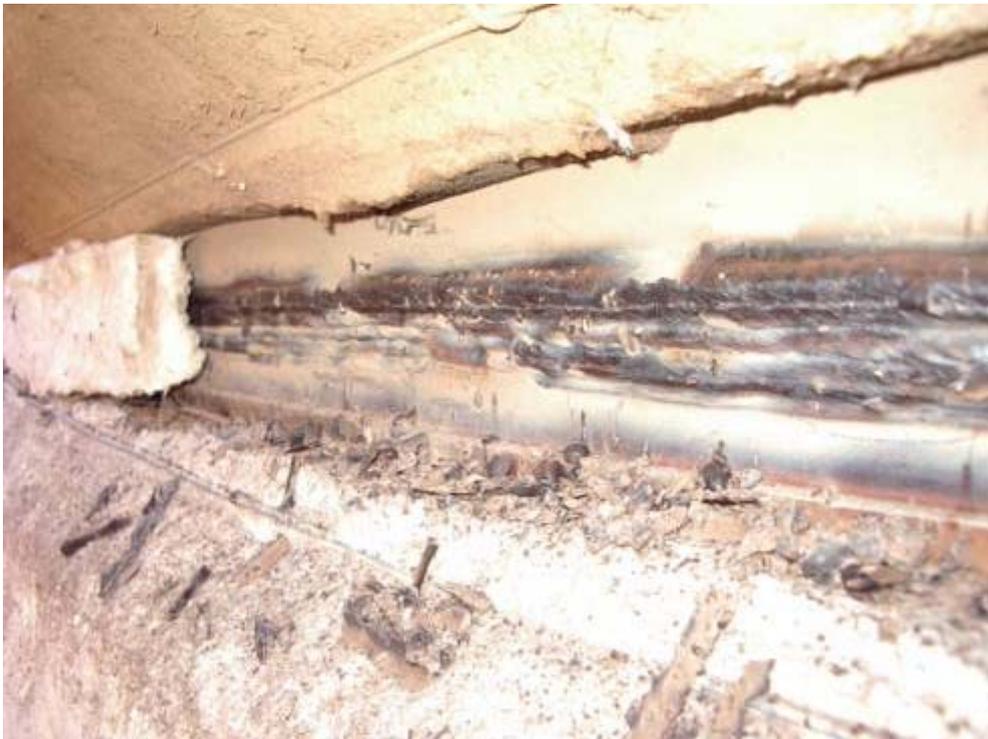
因配合基座第三層於 11 月 16 日進行吊裝，WN23 鐸道之施工架被移除，至 11 月 18 日基座第三層定位完成後才又復原，並於 11 月 19 日開始 NDT 檢測作業(UT&PT)至 11 月 23 日全部完成，檢測結果僅發現 2 處經研判主要鐸工鐸接操作疏失有關之熔合不良缺陷(位置、長度各為 5 度 30 mm&180 度 140 mm)。此一改善後之施工作業之檢測結果與一號機發生之大量裂縫結果相比，不僅在品質上有明顯之改善，就以成本及施工期來說，二號機亦節省了約近半之成本與至少 4~5 個月之施工與修補工期。另考量背面鐸道原應進行背剷鐸接作業並進行 NDT 檢測，現雖因施工處以陶瓷背襯及良好之施工操作完成符合要求之鐸道外形型態，而可省去進行背剷鐸接作業之需要，然原應進行之 NDT 檢測是否可一併省略，恐需再做斟酌。對此視察人員在得知背面鐸道未如正面鐸道於 UT 外亦進行 PT 檢測作業後，將考量疑慮向施工處汽源課人員反映並與之討論，經討論並考量檢測效率及效果後，施工處汽源課人員改以 MT 取代 PT 針對背面鐸道再補行檢測，由此 MT&PT 均為表面性之檢測方法，其檢測效果相當，因此亦為視察人員接受，此一 MT 檢測作業於 11 月 28 日完成且結果良好。

照片四、WN23 鐸道施鐸完成情形

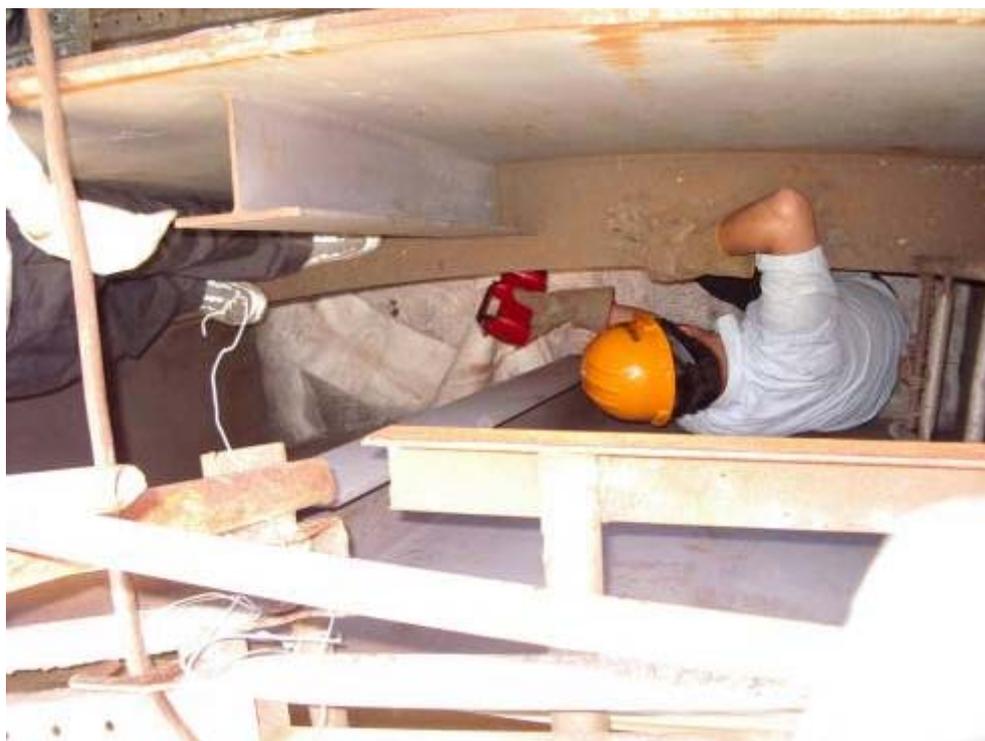
照片五、視察人員檢視 WN23 鐸道背面情形

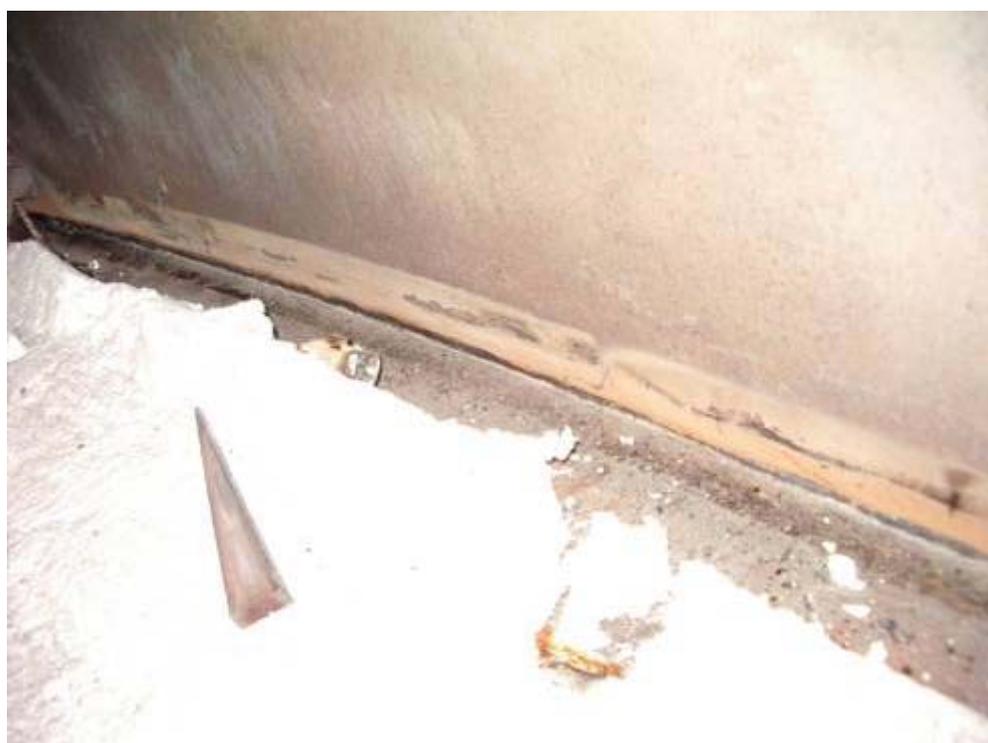
11 月 11 日上午銲接作業完成後，為避免銲道若需進行背剝補銲作業而需再次進行預熱作業之問題，在依規劃接續進行銲道背面研磨及目視檢驗之過程中，現場層間溫度持溫加熱作業仍持續進行。而於目視檢驗確認銲接溶滲情形良好，無需再進行背剝補銲後，即將銲道再加熱升溫至 250~300，並於持溫 2 小時後，以每小時 50 之降溫速率進行降溫，至 11 月 12 日中午降至室溫。

照片六、WN23 鐸道背面情形

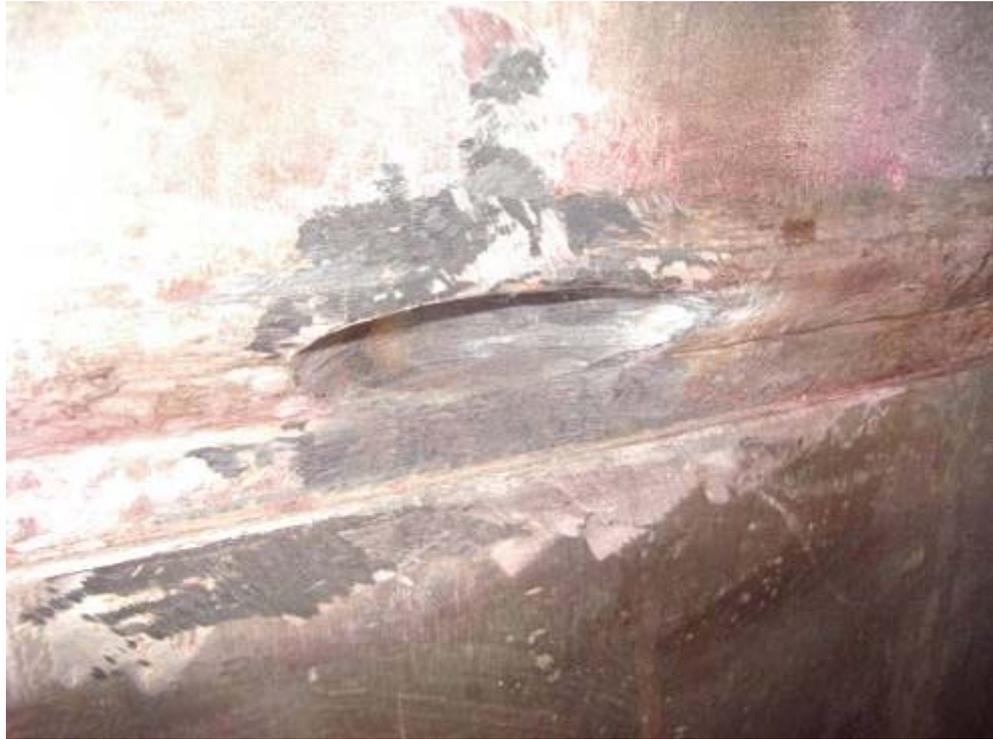
11 月 30 日缺陷移除作業完成後,視察人員至現場實地檢視了解鐸道缺陷磨除後鐸槽之狀況,並參考基座施工圖面初步量測 A533 外覆之 304L 不銹鋼層頂緣與缺陷移除鐸槽下緣之距離,估計過渡覆層厚度應仍大於所需之 6 mm,因此鐸補作業應不致對第一層之 A533 材料有不利之影響,使其需重行熱處理作業。鐸補作業隨即於 12 月 1 日執行,視察人員於過程中赴現場巡視,因考量鐸補區域相當小且因僅需於單面施行鐸接,鐸補熔填量並不多,因此施工處於考量後,在鐸補之預熱作業方面,雖仍於鐸補面覆蓋保溫棉進行保溫,但於背面改以瓦斯噴燈進行預熱之加熱,而未採用電熱加熱板進行加熱,並於鐸補完成後,覆蓋保溫棉,仍以瓦斯噴燈進行 1 小時之持溫加熱,待持溫時間到達後,保溫降溫至室溫。12 月 5 日視察人員於現場查核鐸補後 NDT 檢測作業時,發現其僅進行 UT 檢測,與原檢測項目內容不一致(原為 UT&PT),已請汽源課再補行 PT 之檢測。至 12 月 9 日時,已補行 PT 檢測完成且結果良好。

照片七、WN23 鐸道鐸接缺陷移除後情形

接時之對 A533 材質之熱影響。因此為避免前述缺陷修補作業過程中不慎將該過渡覆層移除而不知,因此視察人員針對缺陷修補作業除將上述疑慮告之施工處人員外,亦建議其於仔細定位後以機械研磨方式進行缺陷之移除作業,並要求將缺陷移除後之 NDT 檢測作業列為管制點,以便了解缺陷移除後過渡覆層厚度仍足夠。

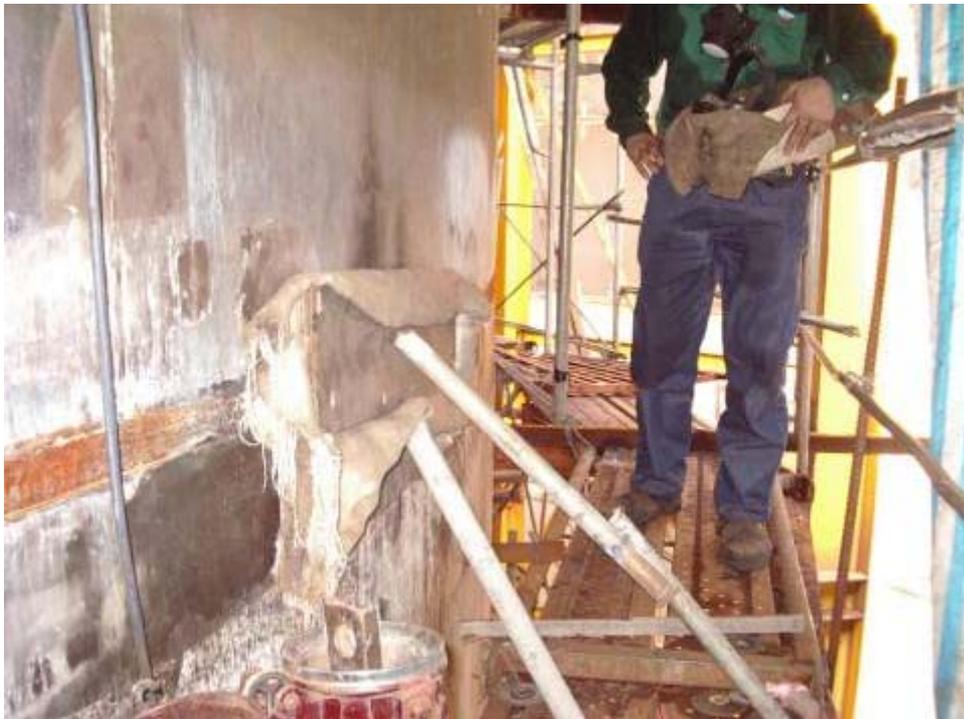
照片八、WN23 鐸道鐸接缺陷修補後持溫情形

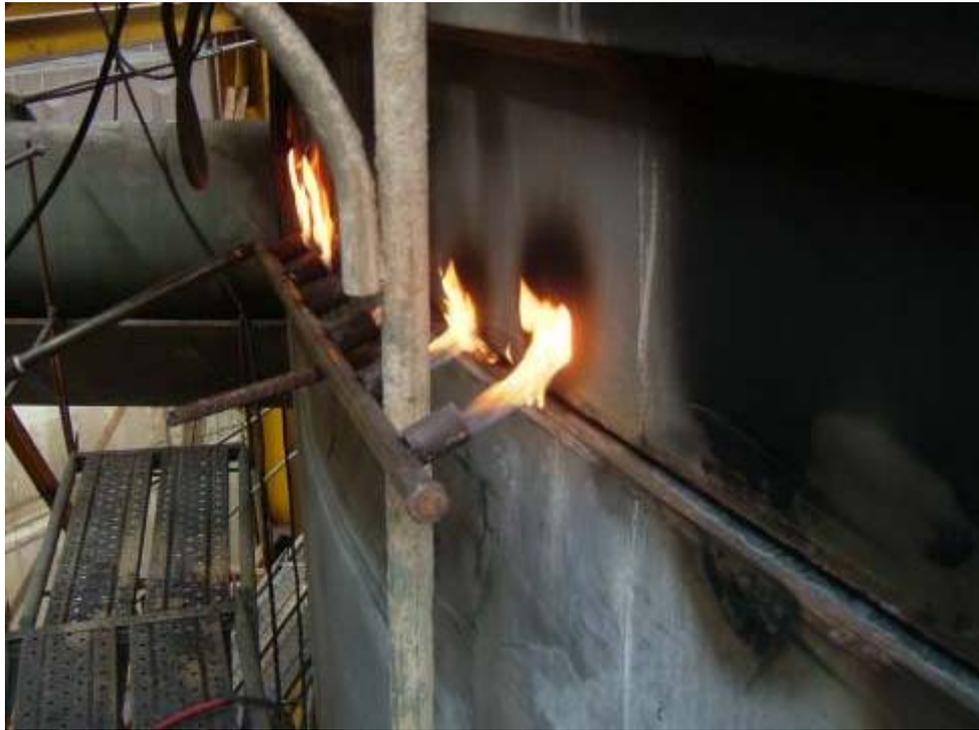
照片九、基座第二、三層間外板水平銲道施銲作業情形(一)

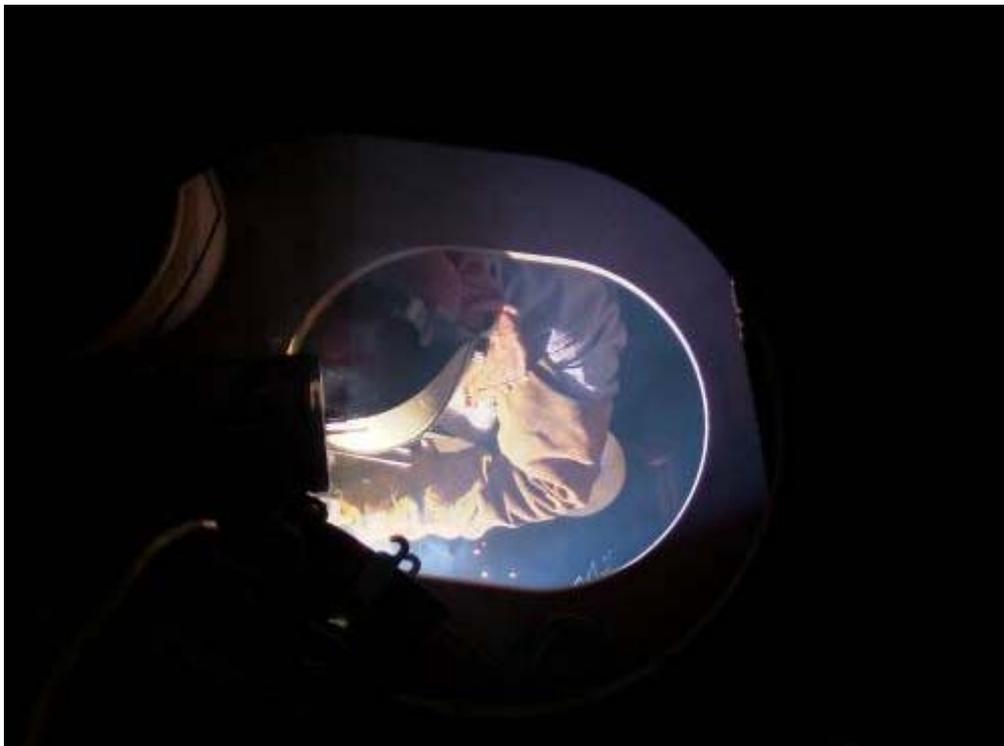
照片十、基座第二、三層間外板水平銲道施銲作業情形(二)

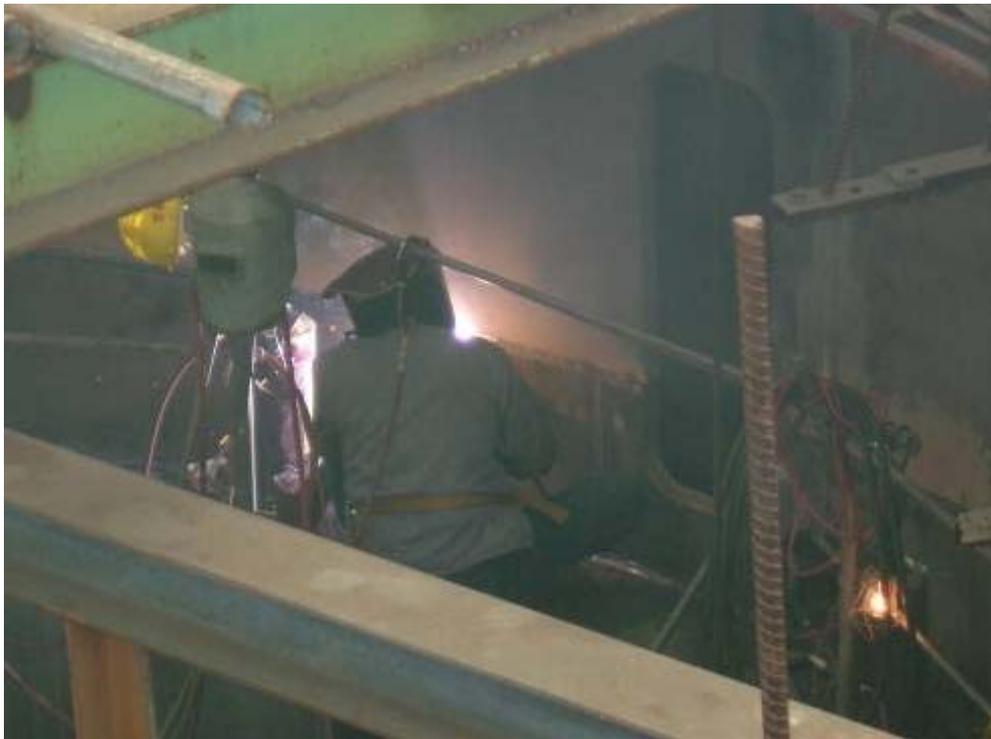
照片十二、基座第三、四層間內鈹水平鐸道施鐸作業情形

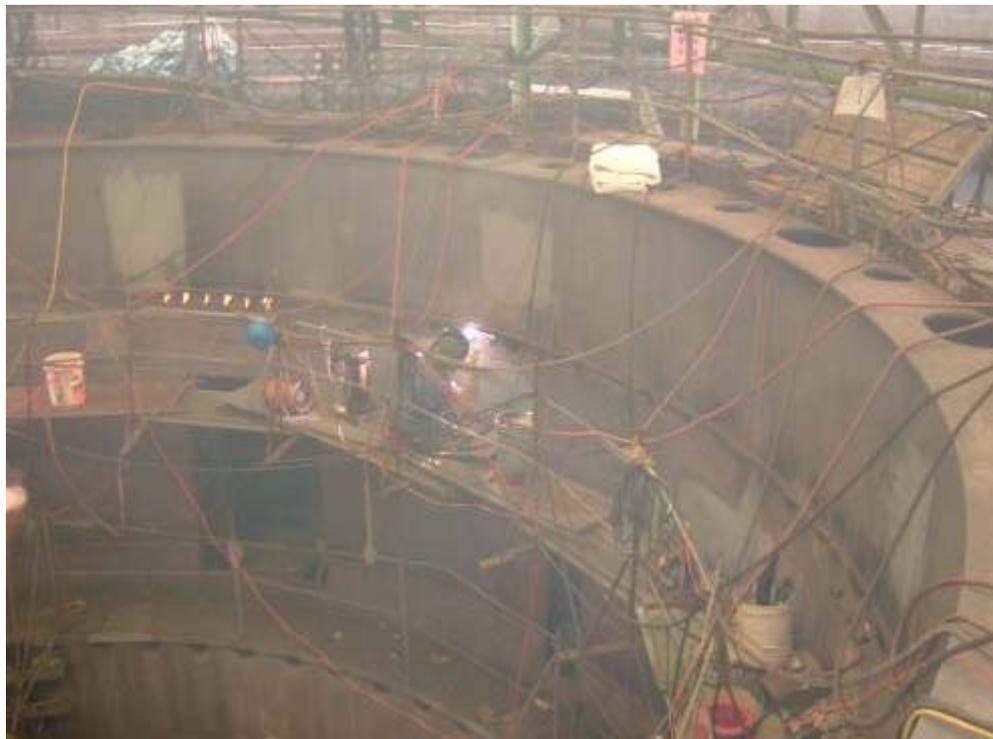
95 年 1 月 27 日施工處於完成吊裝定位後，因適逢農曆春節假期，現場除進行銲前清理及檢驗作業外，至 2 月 9 日方正式展開內鈹及內隔鈹之銲接作業，銲接作業開始時，本會駐廠視察人員即曾赴現場視察銲前預熱、銲後預熱、銲材使用及人員資格等。2 月 15 日下午視察人員赴作業現場查核銲接作業情形時，因於查核銲接人員資格、銲材使用及預熱溫度過程中，由當時之銲接作業人數情形發現似有未符原承諾之對稱銲接程序之狀況。經進一步查核其銲工派遣及管理紀錄情形，結果確認當時施銲情形並不符對稱銲之要求，並由查核過程中，了解中船公司雖有依規劃之對稱銲接順序原則，進行銲工派工及銲接位置之施銲，惟因其未做好對其下包廠商及銲工管理，致屢有銲工自行中止銲接作業及離去之情形(當日下午即有兩名銲工於中船人員未知之情形下，即自行離開工地返家之情形)。由於此一現場管理作業不良及施銲作業情形，已違反其改善承諾及規劃，遂當即要求施工處及中船公司人員至現場了解情形並進行改正。所

照片十四、基座第四、五層間內鈹水平鐸道施鐸作業情形

幸當時正進行中及已完成銲接之周向銲道仍屬少數,初步判斷對於整體銲接殘留應力之影響應並不大,因此視察人員僅於告知現場管制及施銲程序,不符其承諾之規劃要求之缺失情形,並要求改善不可再重複發生,及將隨時再進行改正複查外,未再有其他之管制要求。而為確認管制缺失是否已確實改正,視察人員亦曾於2月21日至3月10日間,多次赴現場持續進行銲接與現場管理作業情形之查核,並確認前述缺失情形均已進行改正。

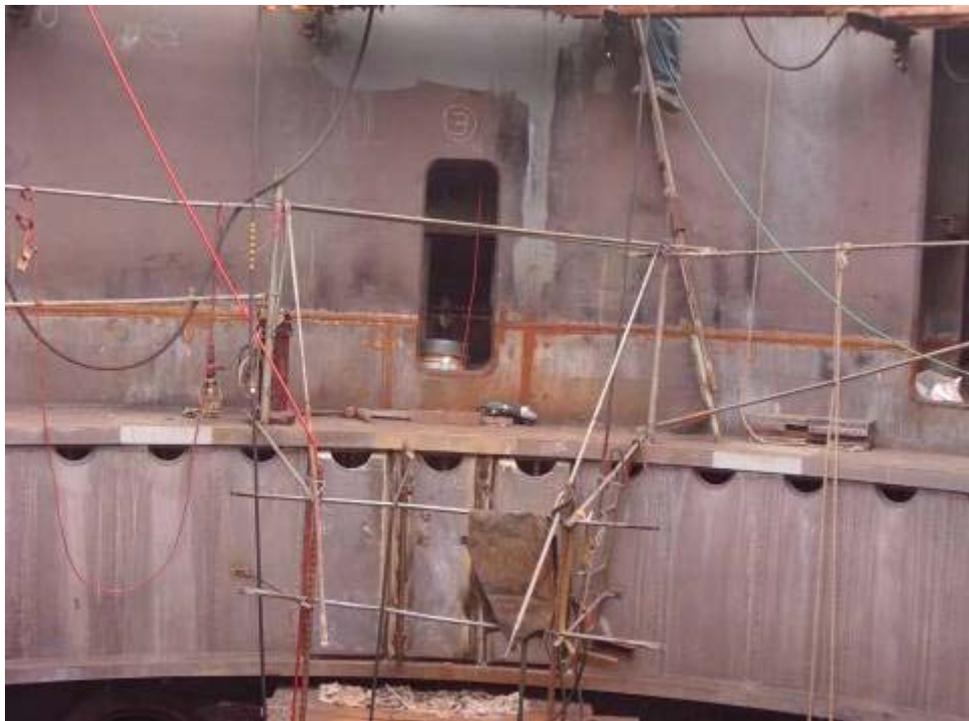
照片十六、基座第三層內鈹現場預留封鈹施鐸後情形(通風口下方)

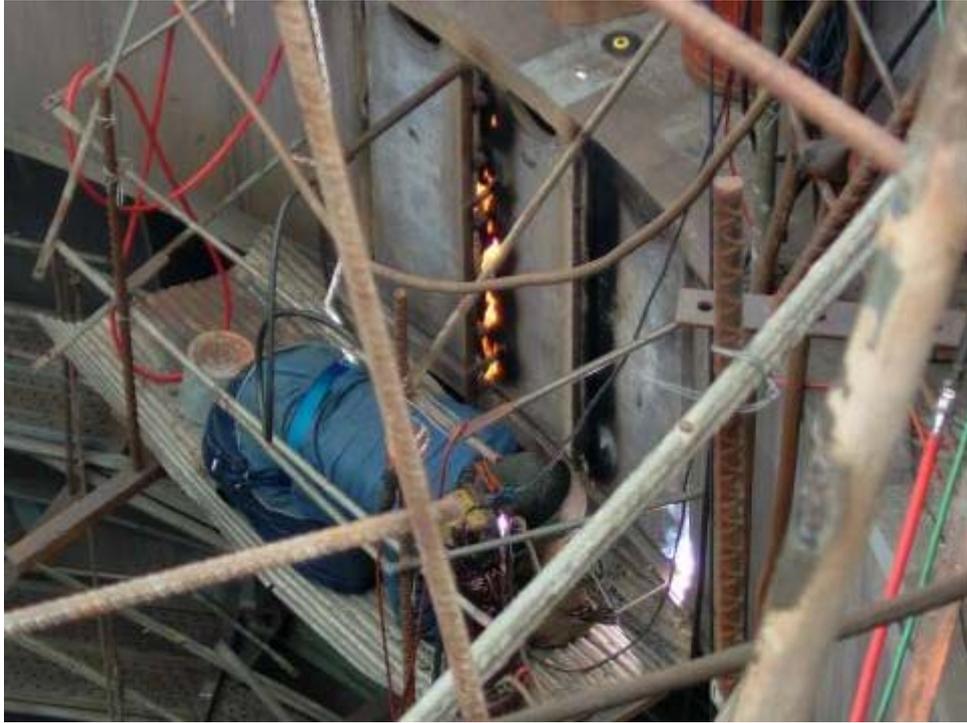
照片十七、基座第三層 Support Skirt Flange 外封鈹施鐸情形

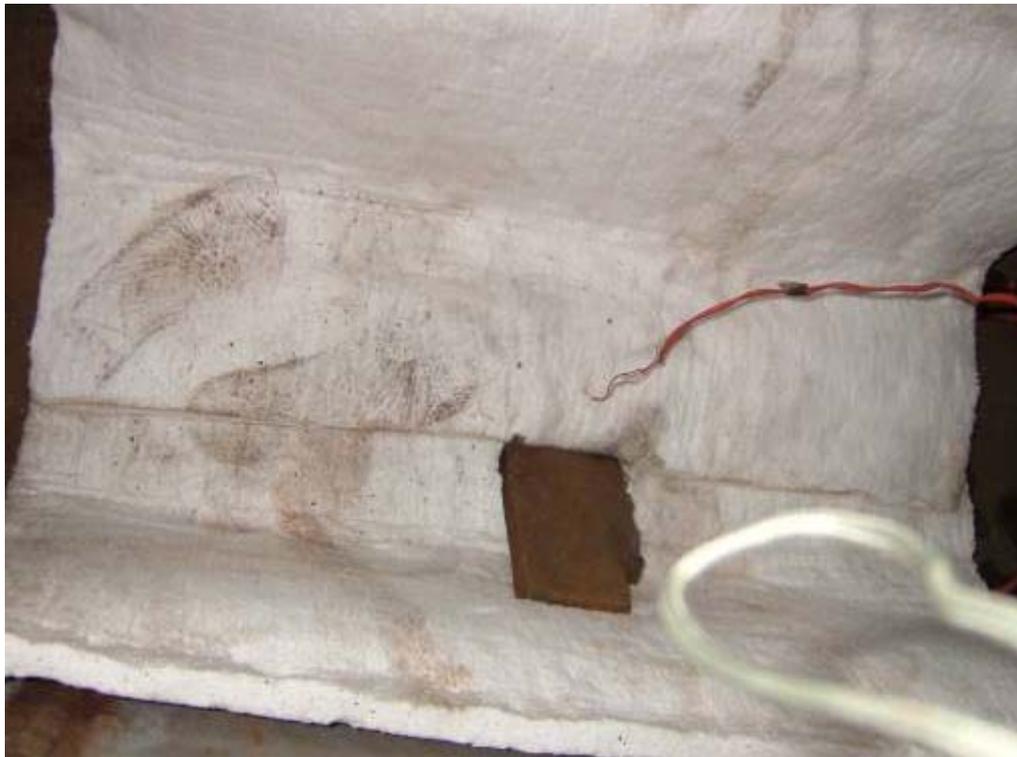
2月24日第一次熱處理作業之現場前置準備作業完成後，視察人員即會同施工處人員至現場，除實際查核設備校驗及人員經歷資格外，亦至基座熱處理部位查核熱電耦與加熱片裝置位置情形。基於溫控設備容量每一隔艙僅能設置兩支熱電耦之限制，以及每一隔艙中多僅有兩條銲道需執行熱處理之考量，作業人員遂採取將熱電耦裝置於每一需熱處理銲道中間部位之方式佈置，然此一情形配合每一銲道僅放置一片加熱片及保溫棉包覆僅向銲道外端延伸約 10 cm左右之情形，視察人員發現可能有以下疑慮：

- (一)因銲道兩端之散熱率通常較大，考量現場加熱片數量及保溫棉包覆延伸長度情形，靠近銲道端部之熱處理溫度是否能達到規定要求，恐有疑慮。
- (二)測溫熱電耦裝置均位於為加熱片中間部位，為加熱測溫之最有利之位置，除與一般設於較不利位置之保守做法不符外，上述熱處理溫度不足之情形亦可能無法被監測發現。
- (三)由整體加熱區域之角度觀察每一隔艙，除前述熱電耦均裝置於溫度較有利位置外，亦因其裝置之相對距離顯然較小，未盡可能地橫跨整個加熱

區域，此恐不利於熱處理過程中，對整體加熱區域溫差情形之監控。

照片十八、基座第三層 Support Skirt Flange 第一次熱處理熱電耦佈置情形

為避免此一技術與經驗上之認知差異情形，在缺乏實物驗證佐證陷入僵局之狀況下，視察人員仍再提出由施工處人員以紅外線測溫計，定期對鐸道端部溫度情形進行監測之方式，解決視察人員對熱處理及工件品質之疑慮，並驗證實際之狀況為何？此外亦要求如加熱過程中發現有溫差超過規範限值(約 70~80 左右)及鐸道端部溫度無法達到規範要求之情形時，熱處理作業即立即停止並全部重新執行，此期間視察人員將不定時至現進行驗證。此項建議在施工處人員同意接受並執行後，熱處理作業即立即展開。

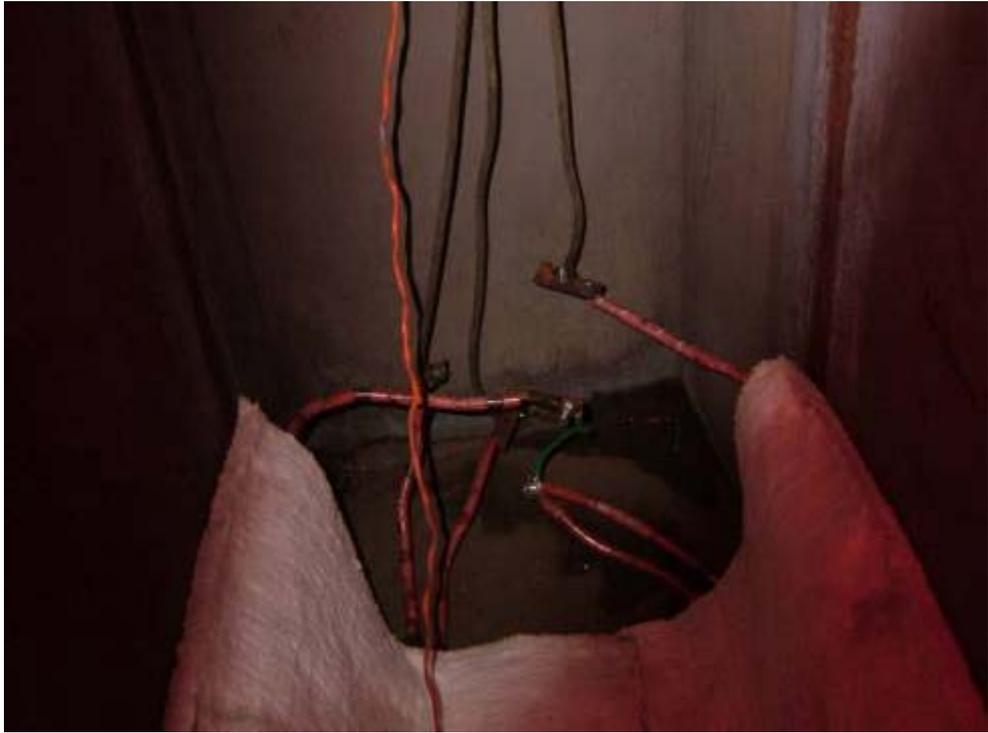
照片十九、基座第三層 Support Skirt Flange 第一次熱處理保溫毯耦佈置情形

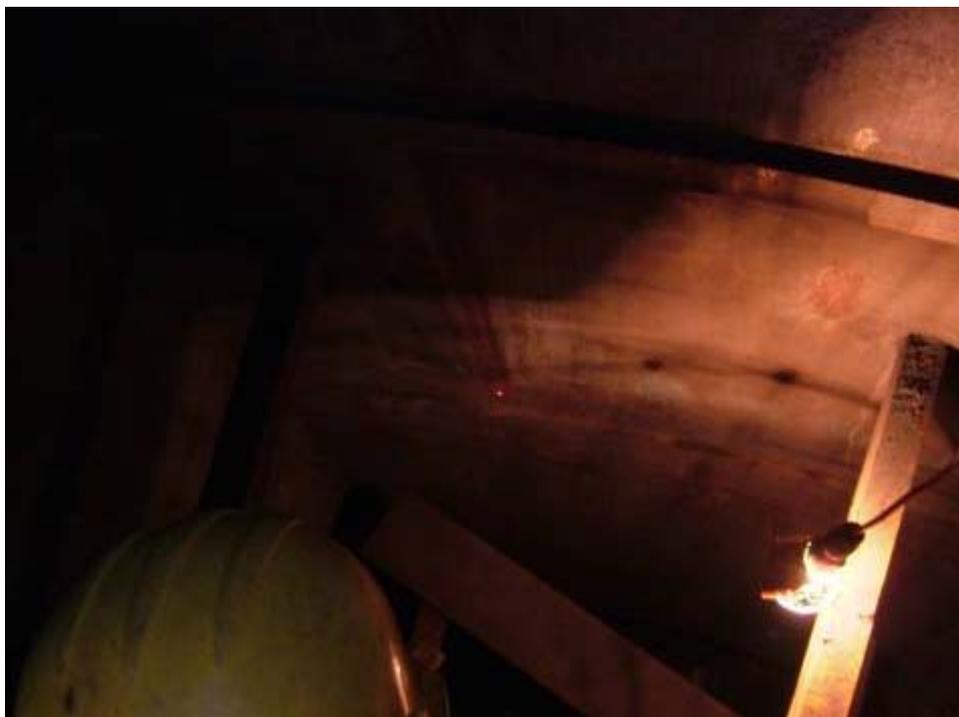
考量規範對持溫期間溫差之限制較嚴格，因此視察人員在熱處理加熱作業達到熱處理持溫溫度前，即至作業現場會同施工處人員進行工件溫度之確認及驗證。根據由隔艙外側處量測之結果顯示(隔艙內溫度當時已達 400 多無法進入，致紅外線測溫計無法於合宜之距離及角度下進行量測)，鐸道端部當時溫度約在 500 左右，但中間區域已近 570 左右，此時之溫差情形雖已近限值但仍在可接受範圍內，然考量溫度分佈情形、持溫期間溫差限制及溫度越高散熱率越高情形，視察人員判斷整個鐸道之熱處理持溫狀況，應確實無法達到規定要求，而施工處人員在確認此一情形後，隨即要求廠商停止熱處理作業，並於檢討調整熱電耦設置位置及保溫毯鋪設範圍。至 2 月 26 日完成檢討及現場準備作業後，整個熱處理作業再由原第二次熱處理區域

照片二十、視察人員以紅外線測溫計執行 Support Skirt Flange 第一次熱處理溫度量測情形(紅點處為測溫點)

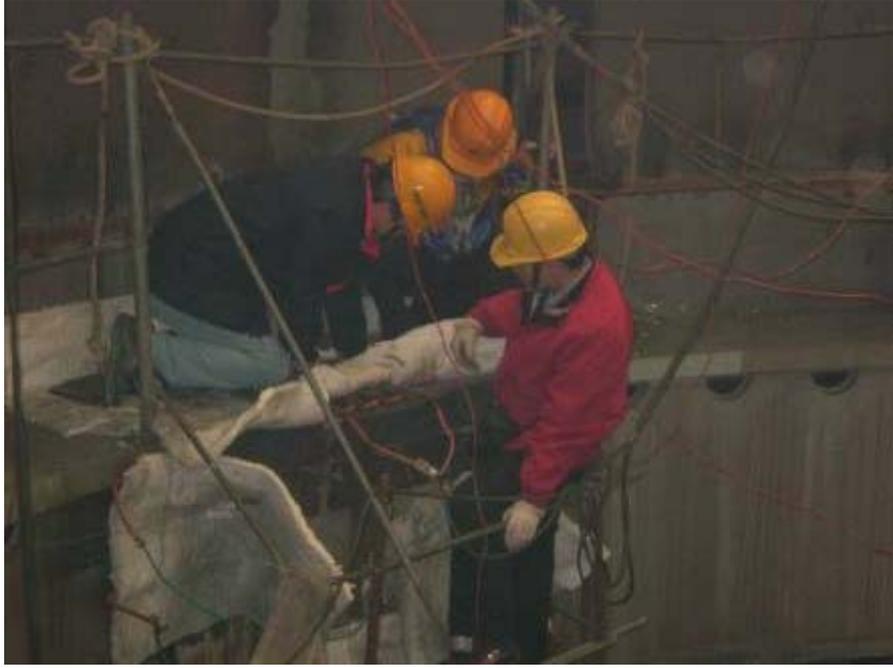
重新開始，並於 3 月 4 日方完成全部之熱處理作業。此期間視察人員亦曾再針對第三及四次(即原第一次重做)有關 Support Skirt Flange 部位之熱處理作業情形進行現場查證，視察結果熱電耦位置已依建議調整，並於其中一條鐸道之端部設置熱電耦(第一、二次熱處理作業部分亦同)。另查閱第一、二次熱處理作業溫度紀錄，發現除升降溫速率及持溫溫度均符合法規規範限制要求外，其持溫時間 3hr 亦大於 2.5hr 之最低要求。惟於 3 月 8 日最後查核完整之熱處理作業紀錄文件時發現，中船公司未依一般熱處理作業紀錄之文件提送習慣，將熱電耦佈置圖附於熱處理作業紀錄中，建議施工處要求中船公司補正。

照片二十一、視察基座第三層 Support Skirt Flange 第三次熱處理熱情形

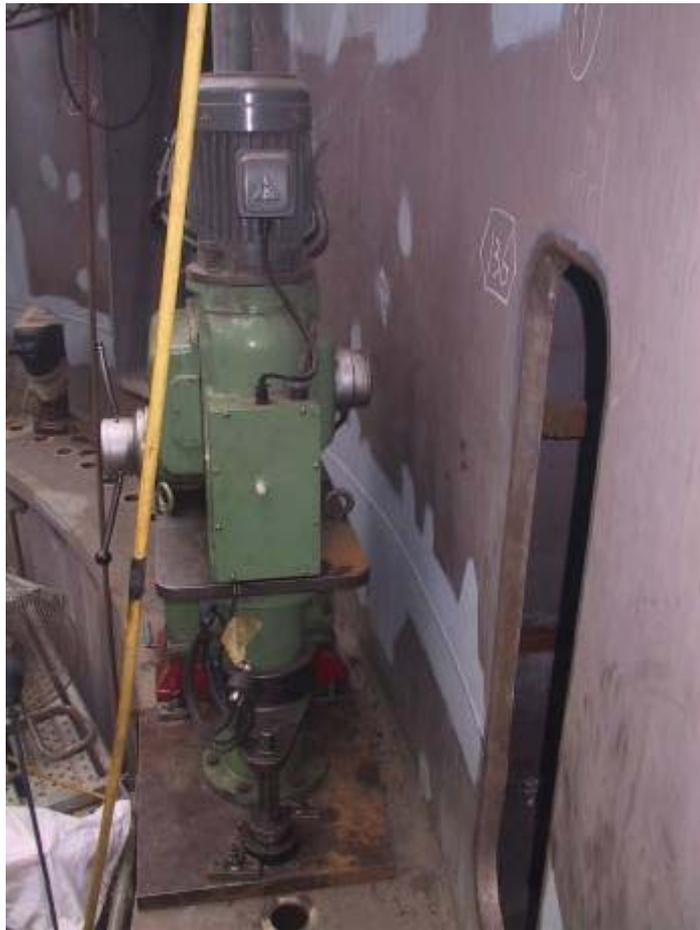
- (二)前項基礎螺栓孔鑽孔前，放樣位置三方(台電、中船及中鼎公司)會驗及本會管制點要求，因於 3 月 15 日鑽孔作業已展開後，由施工處反應器股及本會駐廠人員發現，施工處包封容器股其除三方會驗作業結果未作成紀錄外亦未通知駐廠人員到場會同，因此當即暫停鑽孔作業，重行進行三方會驗作業。至 3 月 16 日下午重行完成放樣位置會驗作業與紀錄，以及已鑽孔之 13 孔位置再確認後，再重行展開鑽孔作業。
- (三)依據一號機之作業經驗，為減低鑽孔過熱加速磨損鈍化之情形，一號機係採取每鑽 5 孔後，上下鈹交替鑽孔之程序進行鑽孔作業，以維持較佳之螺栓孔表面狀況。然二號機為加速鑽孔作業之效率，施工處決定改採上下鈹分別鑽孔之程序進行鑽孔作業，期節省換裝鑽頭之時間，而由螺栓孔表面多有刀痕情形顯示，其表面狀況確實不佳。
- (四)鑽孔作業於 4 月 2 日完成後，因內部清理作業困難，至 4 月 15 日下午方由汽源課召集中船及中鼎公司協調雙方對於鑽孔後螺栓孔之量測方式及要求。其中雙方對於量測工具採用鋼捲尺及經緯儀並無爭議，但中鼎公司要求需會同現場確認 4 象限及第 1 孔量測基準點之位置，以確保其日後量測基準之一致性，並將 10%之抽測作法，增加為 100%量測。當時由於下乾井 EL3500 鋼架平台即將施工，遂立即於會後立即由施工處量測股、中船及中鼎公司人員共同至現場，並由施工處量測股人員執行量測，其後於完成中鼎公司要求之 4 象限及量測基

照片二十二、基座第三層 Support Skirt Flange 上反應器基礎螺栓孔鑽孔情形

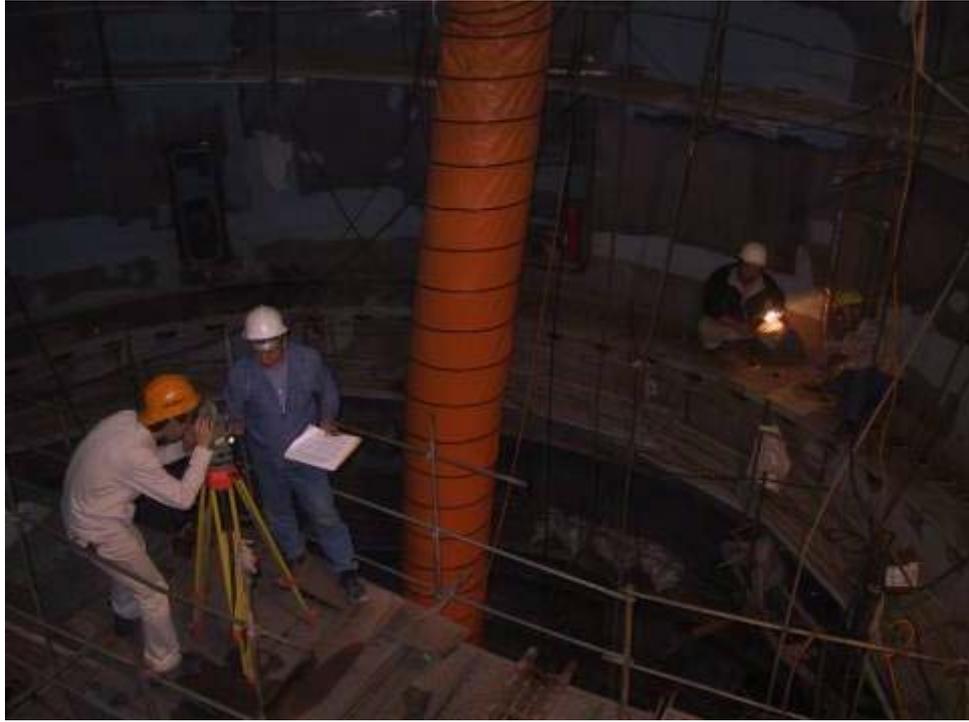
照片二十三、Support Skirt Flange 上反應器基礎螺栓孔鑽孔後孔位量測情形(一)

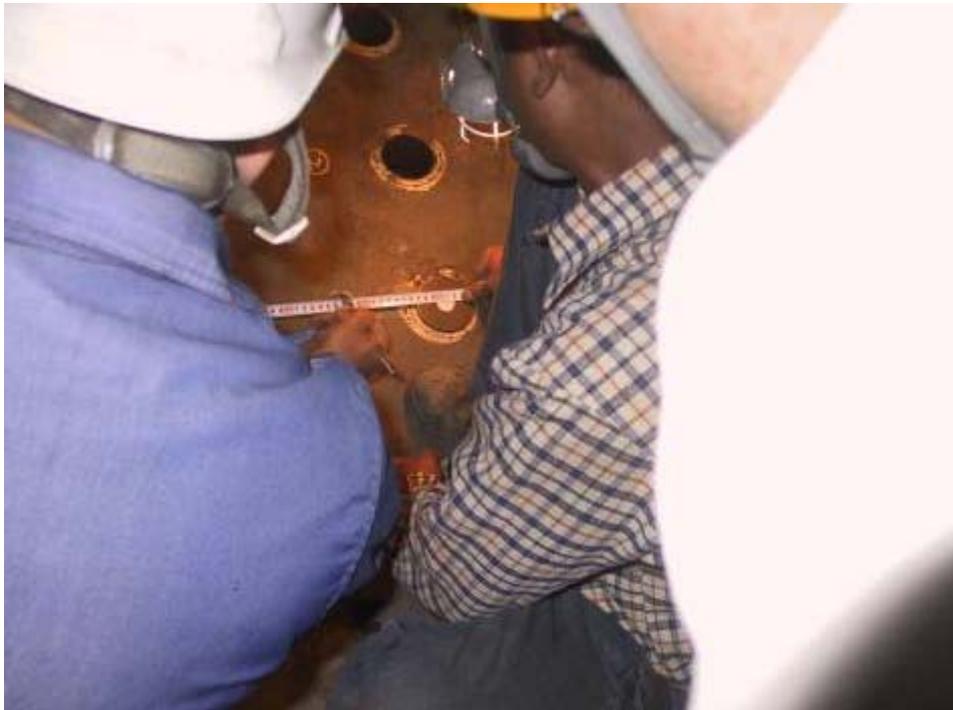
照片二十四、Support Skirt Flange 上反應器基礎螺栓孔鑽孔後孔位量測情形(二)
